**INFORME DE VISITA DE CONTROL**  
**N° 027-2024-OCI/3948-SVC**

**“EJECUCIÓN Y SUPERVISIÓN DE LA OBRA:  
MEJORAMIENTO DEL SERVICIO DE MOVILIDAD URBANA  
EN LA AV. PERÚ ENTRE LA AV. JOSÉ PARDO Y AV.  
ENRIQUE MEIGGS DEL DISTRITO DE NUEVO CHIMBOTE DE  
LA PROVINCIA DEL SANTA DEPARTAMENTO DE ANCASH”**

**PERÍODO DE EVALUACIÓN:  
DEL 22 AL 28 DE OCTUBRE DE 2024**

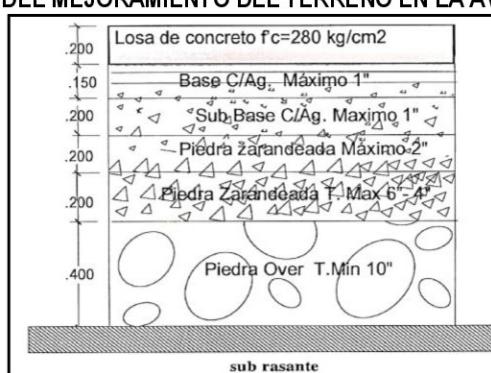
IMAGEN N° 1  
DETALLE DEL MEJORAMIENTO DEL TERRENO EN LA AV. PERÚ

Se proyecta la construcción de pavimento rígido con losa de concreto armado  $f'c=280 \text{ kg/cm}^2$ , en un área de 5 309,18  $\text{m}^2$ ; incluye juntas, señalización, reductores de velocidad, suministro de instalación de tachas, tachones y mejoramiento de terreno natural, la cual se muestra:

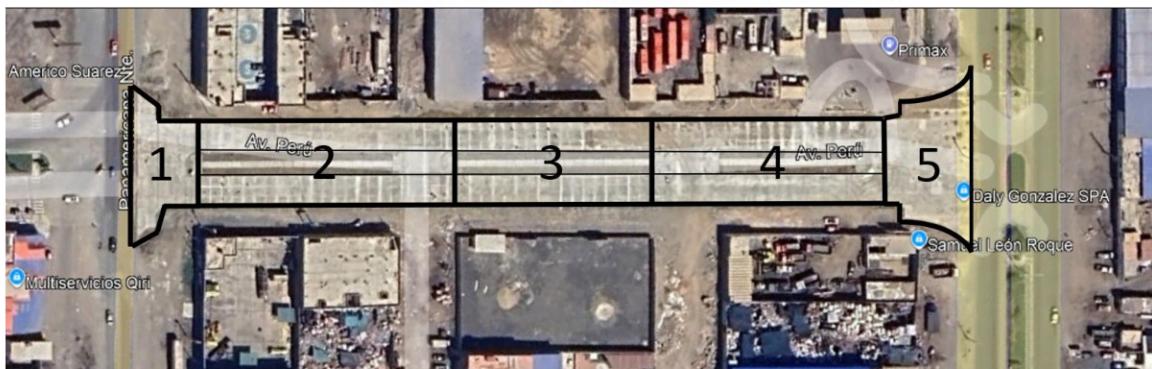
**IMAGEN N° 2  
SECCIONAMIENTO EN PLANTA DE LA VÍA EJECUTADA**

Para detallar las deficiencias encontradas, se realizó el seccionamiento de la vía ejecutada como se muestra a continuación:

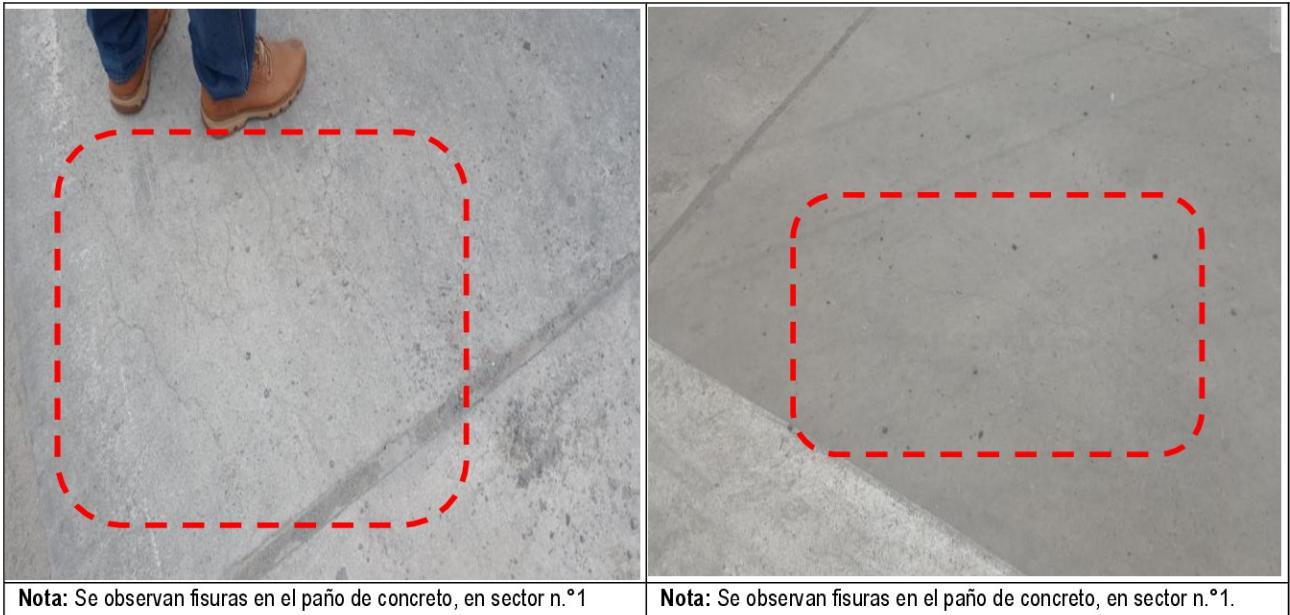
TOMAS FOTOGRÁFICAS N°s 1 Y 2  
FISURAS EN PAÑOS DE PAVIMENTO RÍGIDO

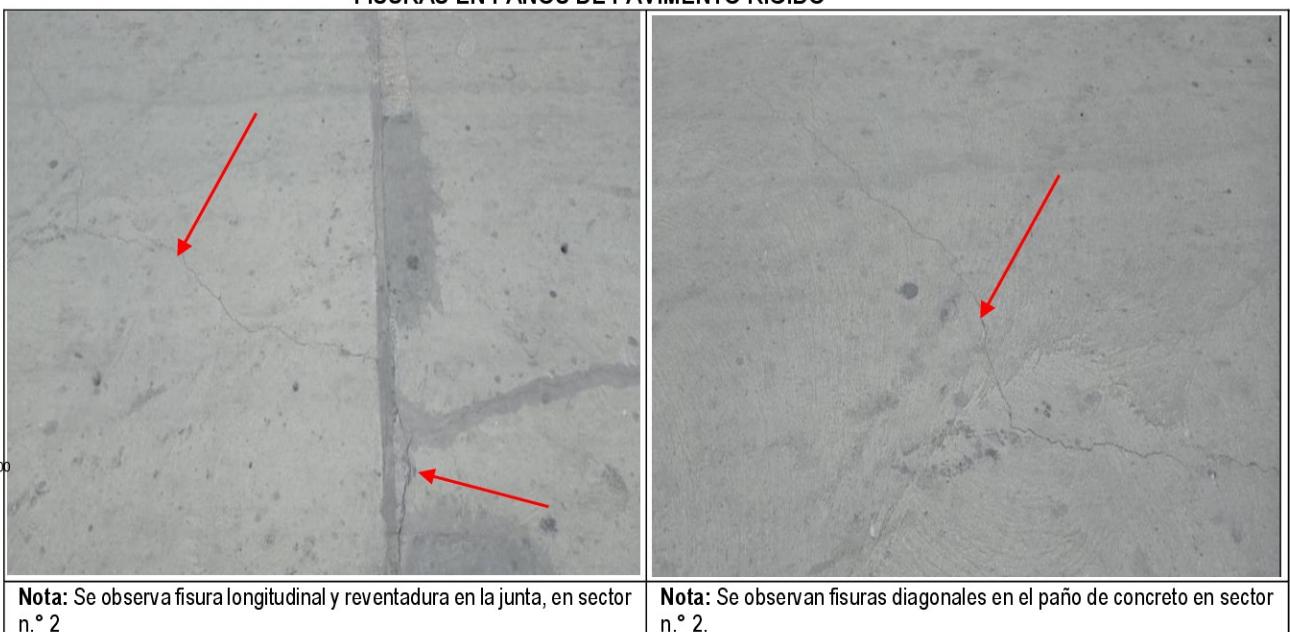
TOMAS FOTOGRÁFICAS N°s 3 Y 4  
FISURAS EN PAÑOS DE PAVIMENTO RÍGIDO

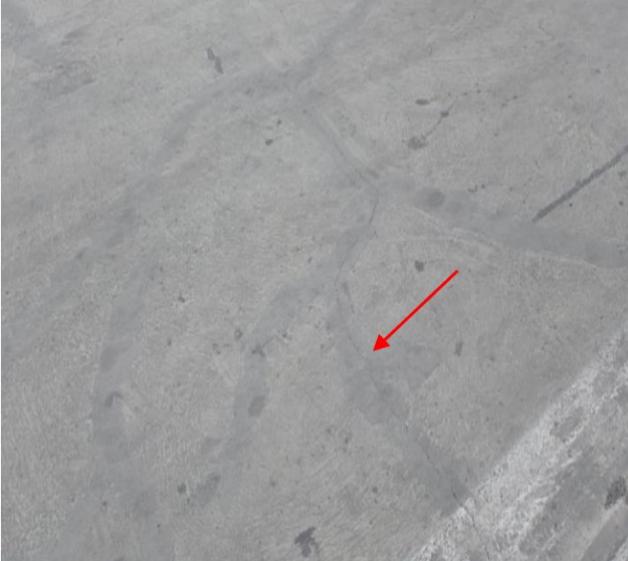
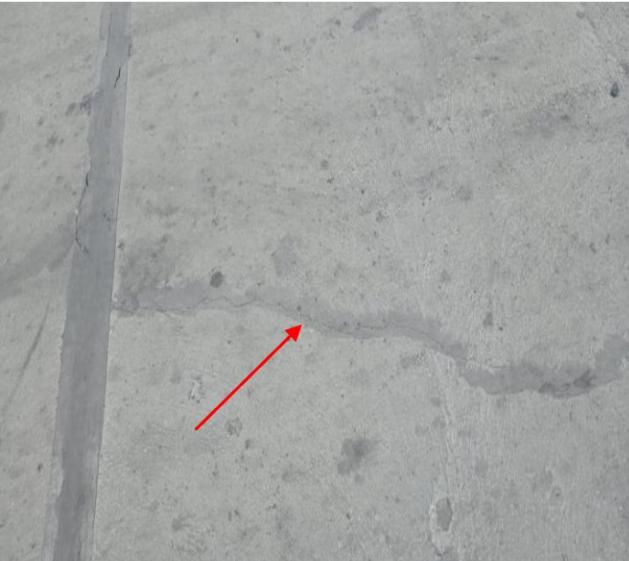
TOMAS FOTOGRÁFICAS N°s 5 Y 6  
FISURAS EN PAÑOS DE PAVIMENTO RÍGIDO

<p><b>Nota:</b> Se observa que se realizó el sellado de fisuras, sin embargo, estas aparecieron nuevamente, en sector n.º 2</p>	<p><b>Nota:</b> Se observa que se realizó el sellado de fisura, sin embargo, esta apareció nuevamente, en sector n.º 2</p>

Además de ello, se observa que se han producido fisuras las cuales han sido selladas, sin embargo, las fisuras han vuelto a aparecer, por lo que, de acuerdo a lo establecido en el numeral 438.24 Defectos a edades tempranas, de la sección 438 pavimento de concreto hidráulico del Manual de Carreteras Especificaciones Técnicas Generales para Construcción – EG 2013 se señala:

Esta situación estaría conllevando a que el pavimento no pueda transferir de forma uniforme las cargas aplicadas en su sección, además, se advierte que estas fisuras podrían permitir el ingreso de agua o sustancias, que generen posteriormente daños como asentamientos, además de ello que el pavimento no tenga el tiempo de vida útil adecuado afectando la calidad y la finalidad para la cual fue diseñado.

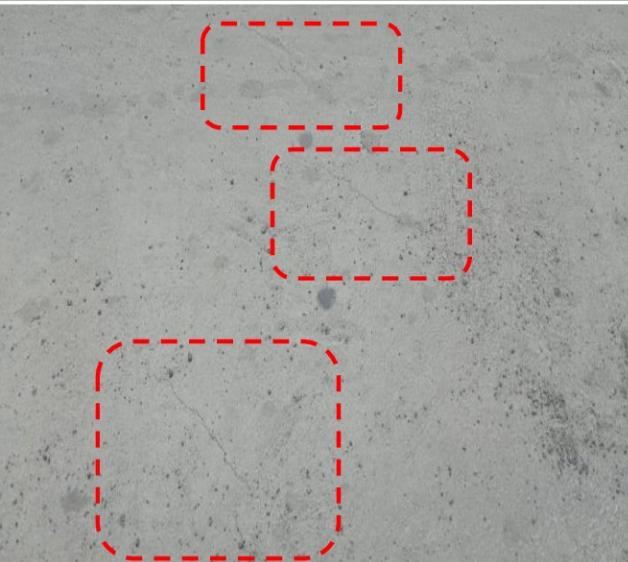
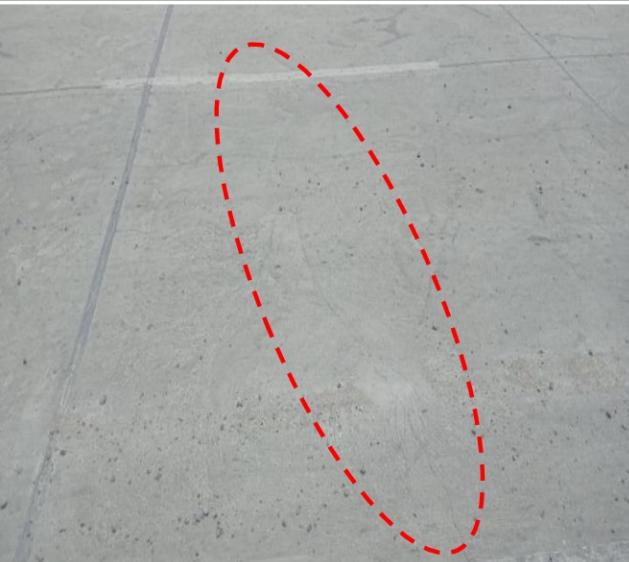
TOMAS FOTOGRÁFICAS N°s 7 Y 8  
FISURAS EN PAÑOS DE PAVIMENTO RÍGIDO

<p><b>Nota:</b> Se pueden apreciar múltiples fisuras en el paño de concreto, en el sector n.º 3.</p>	<p><b>Nota:</b> Se observa que se realizó el sellado de fisura, sin embargo, esta apareció nuevamente, en sector n.º 2</p>

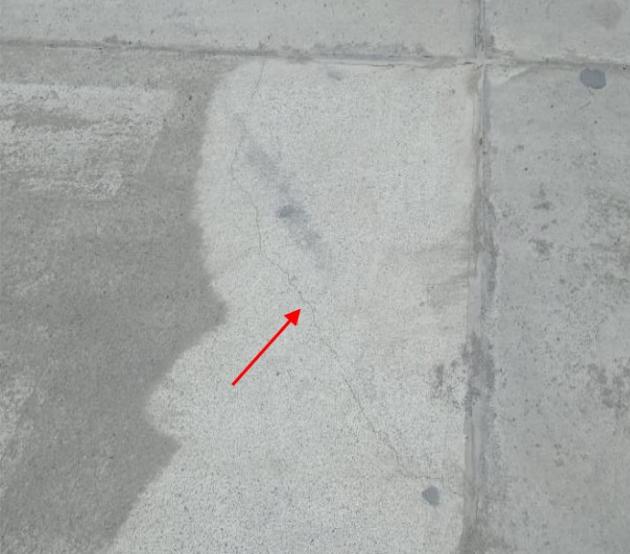
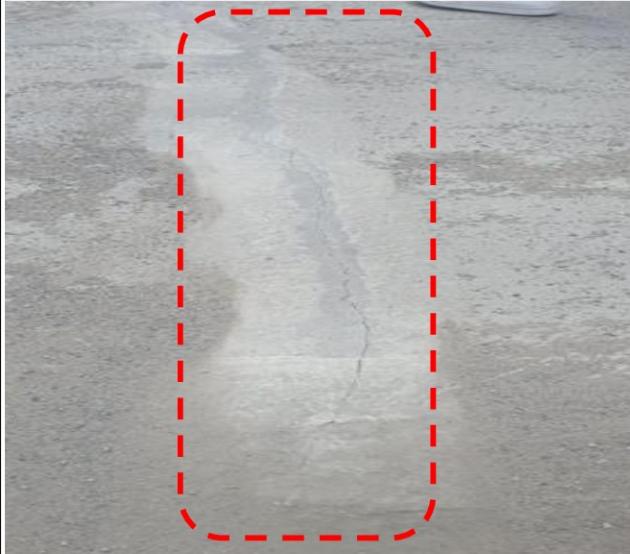
TOMAS FOTOGRÁFICAS N.º 9 Y 10  
FISURAS EN PAÑOS DE PAVIMENTO RÍGIDO

<p><b>Nota:</b> Se puede observar la fisura diagonal y en esquina, en el sector n.º 4.</p>	<p><b>Nota:</b> Se observa que se realizó el sellado de fisura, sin embargo, esta apareció nuevamente, en el sector n.º 4.</p>

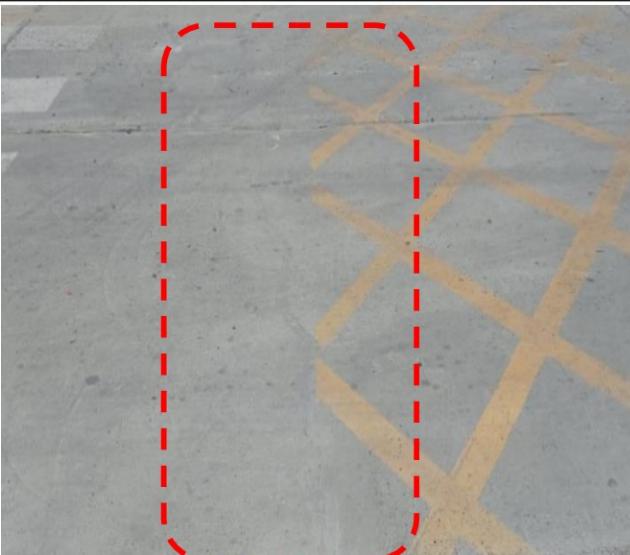
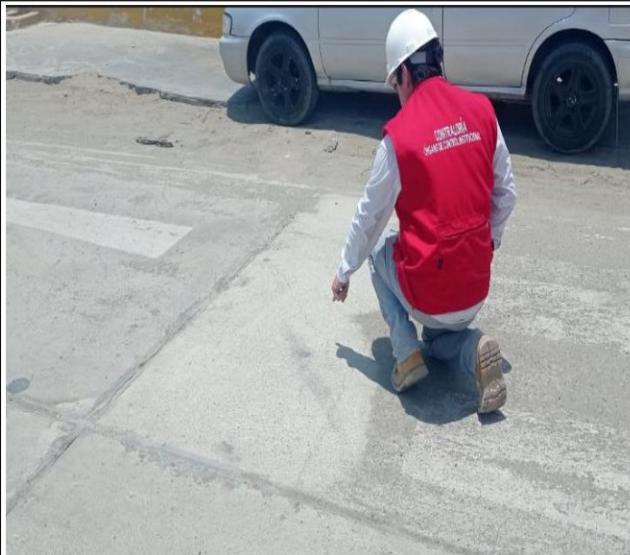
IMÁGENES N.ºS 11 Y 12  
FISURAS EN PAÑOS DE PAVIMENTO RÍGIDO

<p><b>Nota:</b> Se observa que se realizó el sellado de fisura, sin embargo, esta apareció nuevamente, en Sector n.º 5.</p>	<p><b>Nota:</b> Se puede observar fisura diagonal en esquina y pulimento en el paño de concreto, en Sector n.º 5.</p>

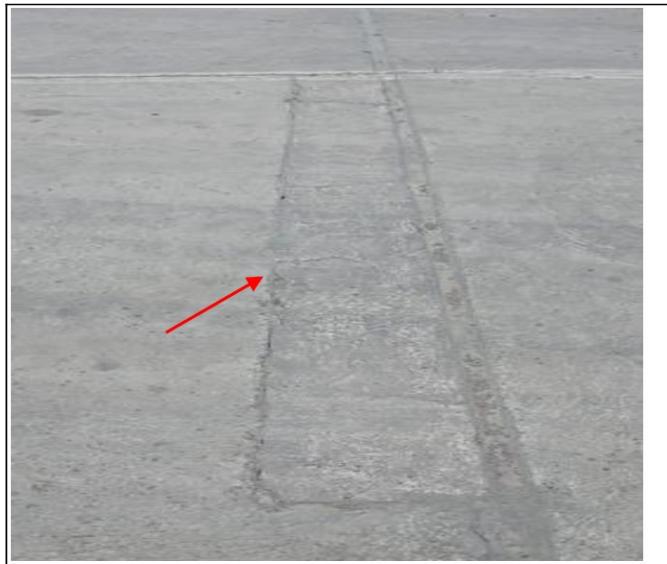
**TOMA FOTOGRÁFICA N° 13  
PARCHE Y DESGASTE SUPERFICIAL EN PAÑOS DE  
PAVIMENTO RÍGIDO**

**Nota:** Se observa un parchado deficiente en el paño de concreto, en sector n.º 2.

Como se puede observar en la toma fotográfica n.º 13, se realizó un parchado deficiente, sin realizar la junta correspondiente generándose una unión inadecuada entre el paño existente y el parche, asimismo se puede observar el desgaste superficial del mismo, esto debido a un mal proceso constructivo.

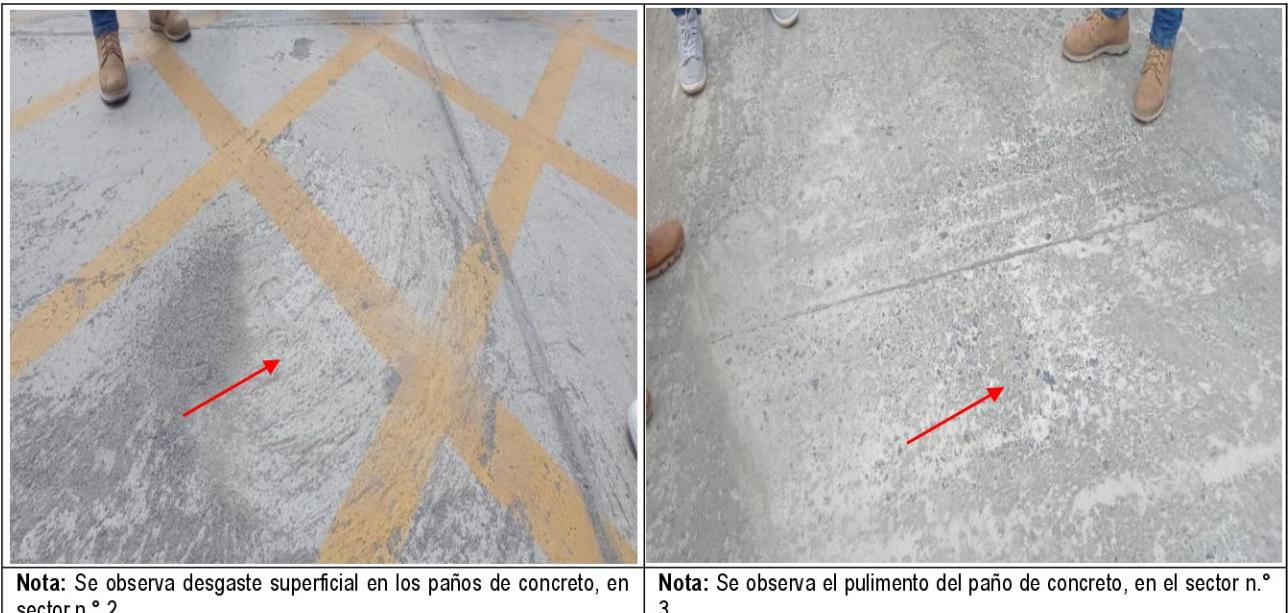
**TOMAS FOTOGRÁFICAS N°s 14 y 15  
DESGASTE SUPERFICIAL Y PULIMENTO EN PAÑOS DE PAVIMENTO RÍGIDO**

Además de ello, en las tomas fotográficas que preceden se observa el desgaste superficial del paño de concreto, y un inadecuado acabado del mismo, por lo que el Contratista estaría incumpliendo lo detallado en las especificaciones técnicas de la partida 01.05.02.06 Planchado (tipo frotachado) con alisadora simple c/disco, en la que se indica lo siguiente:

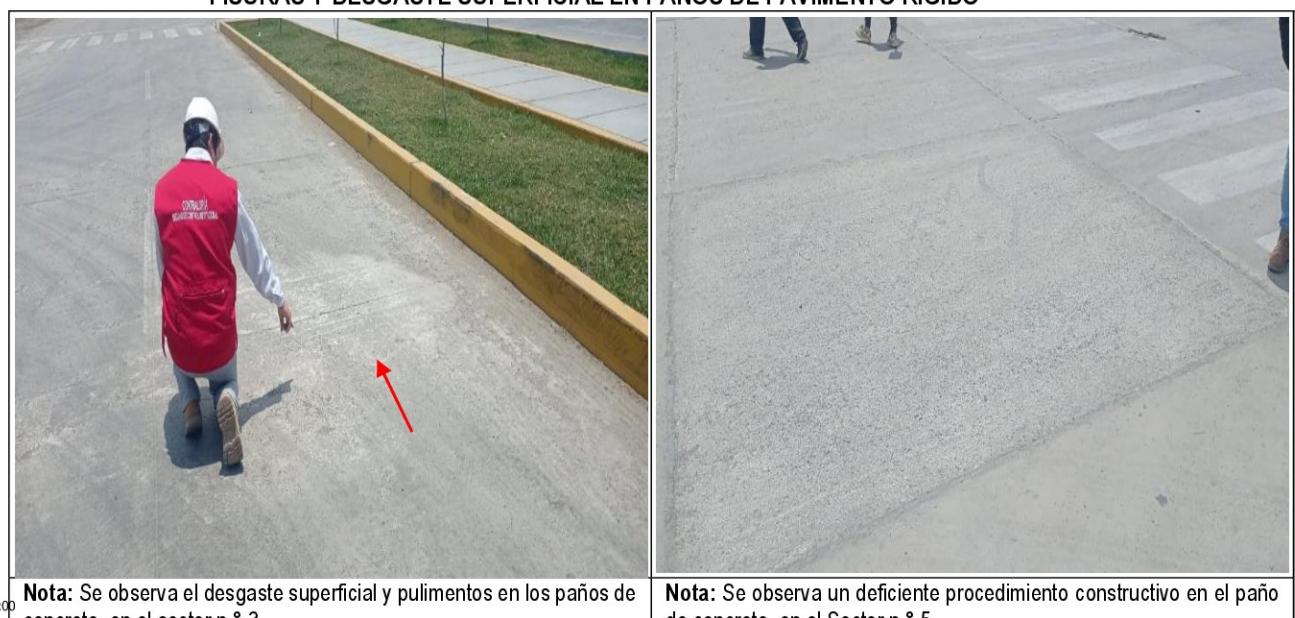
**TOMAS FOTOGRÁFICAS N°s 16 y 17  
FISURAS Y DESGASTE SUPERFICIAL EN PAÑOS DE PAVIMENTO RÍGIDO**

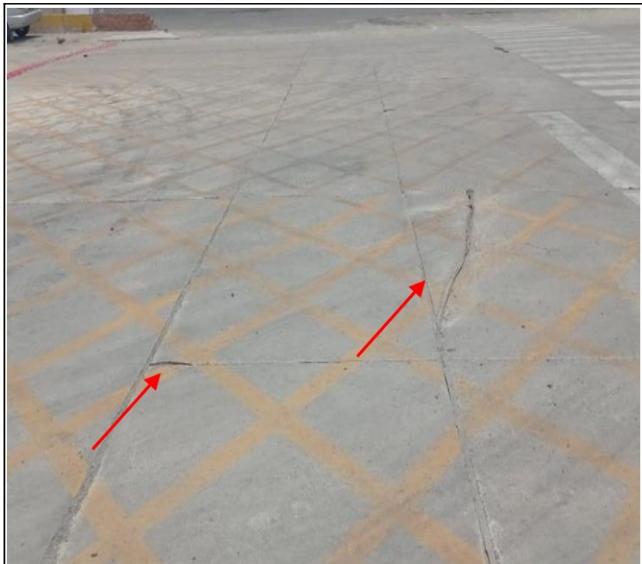
**TOMA FOTOGRÁFICA N.º 18**  
**RELLENO DE JUNTA ELASTOMERICA FUERA DE SU LUGAR**  
**EN PAÑOS DE PAVIMENTO RÍGIDO**

**Nota:** Se puede observar el desprendimiento de las juntas elastoméricas, en el Sector n.º 5.

Se recomienda ampliamente sellar las juntas antes que el piso este sujeto al tráfico de ruedas duras, pequeñas o pesadas que puedan provocar despostillamientos de los bordes. Las juntas que aún tienen movimiento puede hacer que falle la extensibilidad del sellador y provocar que el sellador se separe de las caras del corte (lo que se conoce como falla por adhesión) o también fallar abriéndose el sellador sin separarse de las caras de la junta (falla de cohesión).  
(...)"

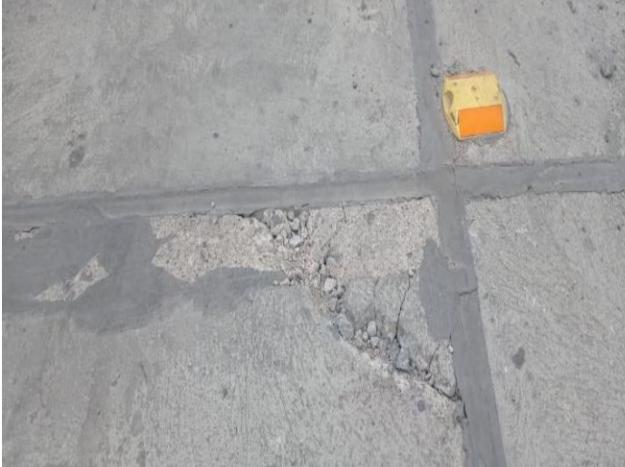
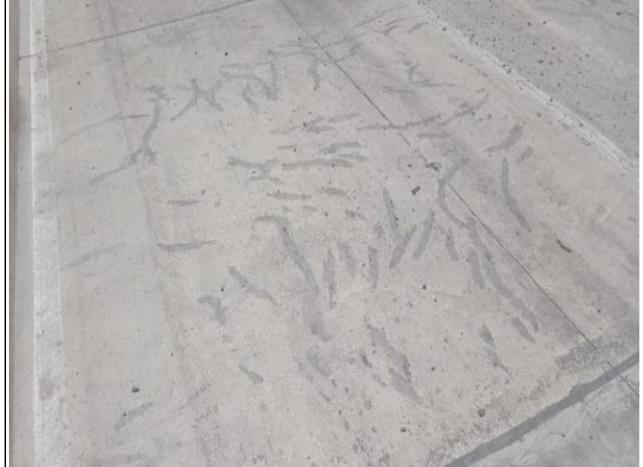
**TOMAS FOTOGRÁFICAS N°s 19 y 20  
REVENTADURA DE JUNTA Y EXCESIVO SELLADO DE  
FISURAS EN PAÑOS DE PAVIMENTO RÍGIDO**

<p><b>Nota:</b> Se puede observar reventadura en la junta, en el sector n.º 3.</p>	<p><b>Nota:</b> Se observa que se realizó el sellado de múltiples fisuras en el paño de concreto, en el sector n.º 3.</p>

Asimismo, se puede observar que en la toma fotográfica n.º 20, múltiples fisuras las cuales ya han sido selladas, cabe tener en cuenta lo establecido en el numeral 438.24 Defectos a edades tempranas, de la sección 438 pavimento de concreto hidráulico del Manual de Carreteras Especificaciones Técnicas Generales para Construcción – EG 2013 señala lo siguiente:

Esta situación estaría conllevando a que el pavimento no pueda transferir de forma uniforme las cargas aplicadas en su sección, además, se advierte que estas fisuras podrían permitir el ingreso de agua o sustancias, que generen posteriormente daños como asentamientos, además de ello que el pavimento no tenga el tiempo de vida útil adecuado afectando la calidad y la finalidad para la cual fue diseñado.

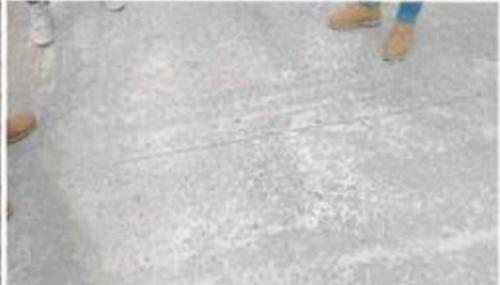
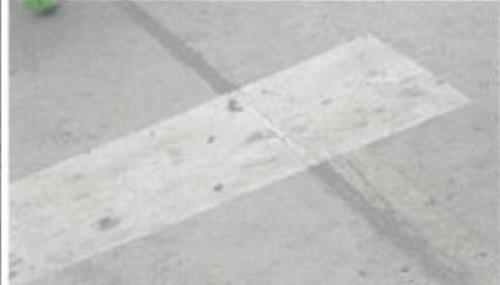
Imágenes n.º 19 y 20

<p>Nota: Se puede observar pulimentos y desgaste superficial en el paño de concreto.</p>	<p>Nota: Se observa fisura transversal y reventadura en la junta.</p>

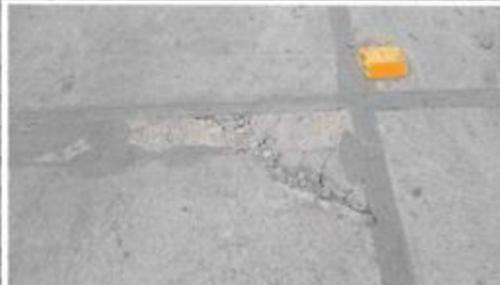
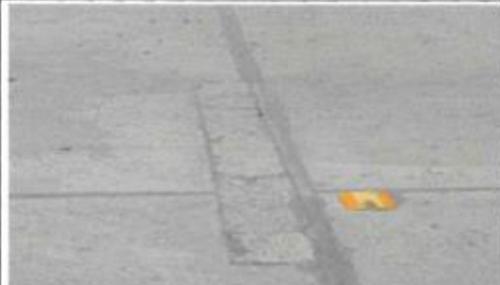
Imágenes n.º 21 y 22

<p>Nota: Se puede observar reventadura en la junta.</p>	<p>Nota: Se observa parchado y desgaste superficial en el paño de concreto.</p>

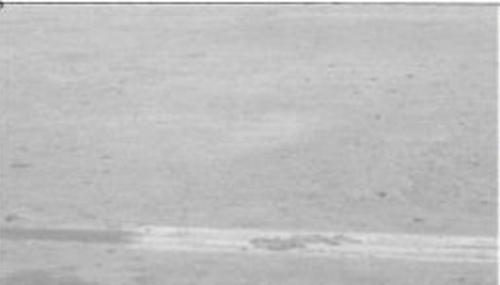
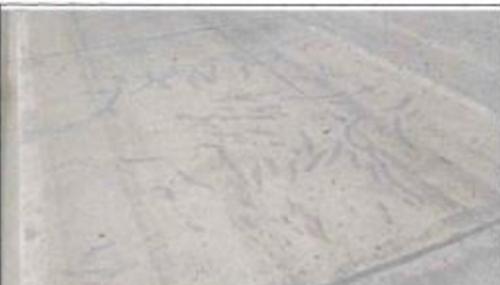
Imágenes n.º 23 y 24

<p>Nota: Se puede observar fisura horizontal en el paño de concreto.</p>	<p>Nota: Se observa que se realizó el sellado de múltiples fisuras en el paño de concreto.</p>

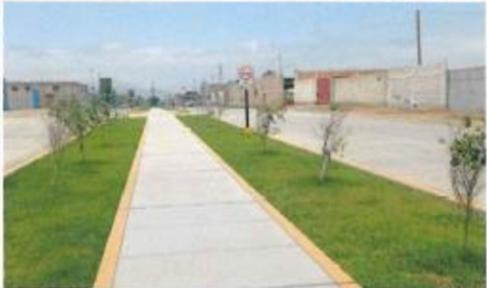
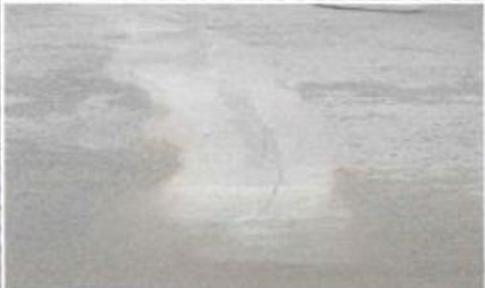
Imágenes n.º 31 y 32

Nota: Vista general de la berma.	Nota: Se observa que se realizó el sellado de fisura, sin embargo, esta apareció nuevamente.

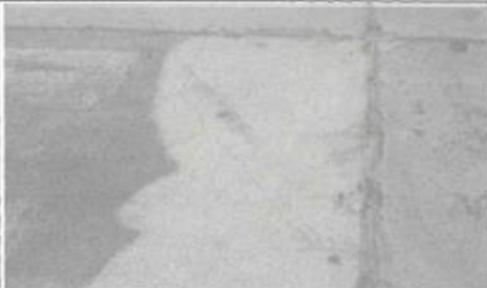
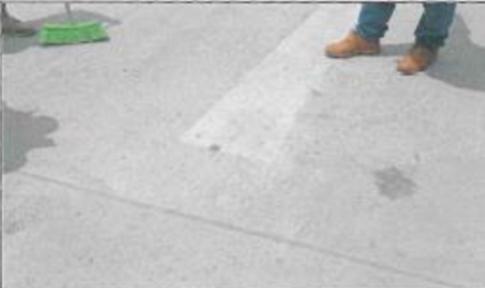
Imágenes n.º 33 y 34

Nota: Se puede observar la fisura diagonal.	Nota: Se observa un deficiente procedimiento constructivo en el paño de concreto.

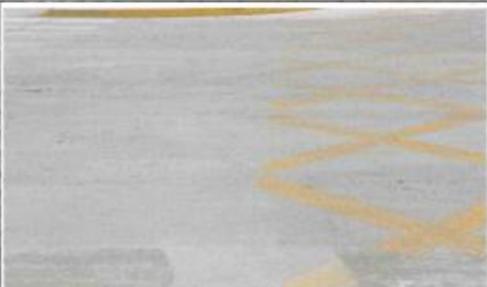
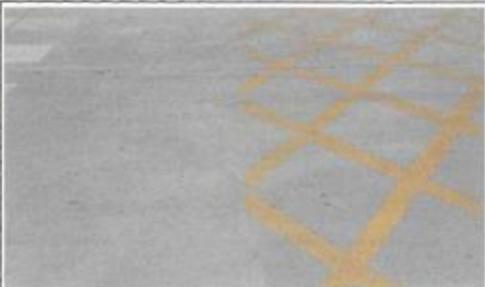
Imágenes n.º 35 y 36

Nota: Se observa fisura transversal en el paño de concreto.	Nota: Se observa que se realizó el sellado de fisura, sin embargo, esta apareció nuevamente.
