**INFORME DE HITO DE CONTROL
N° 028-2024-OCI/4164-SCC**

**OBRA: "CREACIÓN DEL POZO TUBULAR N° 18 A DE LA
EPS SEDACHIMBOTE EN EL DISTRITO DE CHIMBOTE -
PROVINCIA DEL SANTA - DEPARTAMENTO DE ÁNCASH",
CON CUI N° 2515383**

**HITO DE CONTROL N° 05 – EJECUCIÓN Y CULMINACIÓN
DE OBRA**

**PERÍODO DE EVALUACIÓN DEL HITO DE CONTROL:
DEL 4 DE SETIEMBRE AL 1 DE OCTUBRE DE 2024**

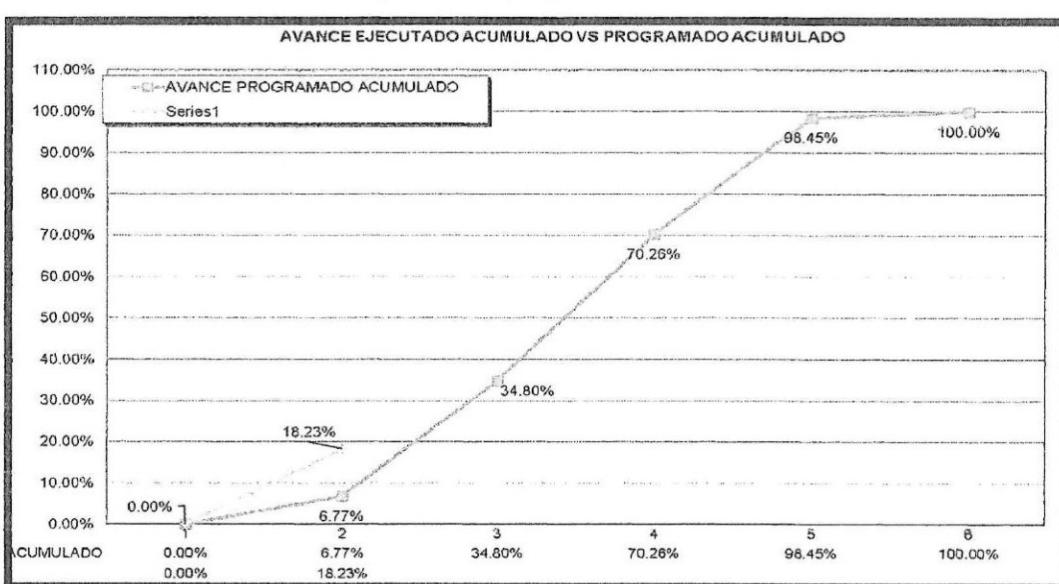
Imagen n° 1
Gráfico del avance físico ejecutado vs programado de la Valorización n.º 1 de Obra

Mediante Carta n.º 003-2024-CMB//RO de 29 de febrero de 2024, Ernesto Castañeda Cruzalegui, Residente de Obra, presenta la Valorización n.º 1 a la Entidad, correspondiente al mes de febrero del periodo del 19 al 29 de febrero de 2024 con un porcentaje de avance ejecutado de 18.23%, encontrándose la ejecución de la obra en condición de adelantada en 11.50%, como se muestra a continuación:

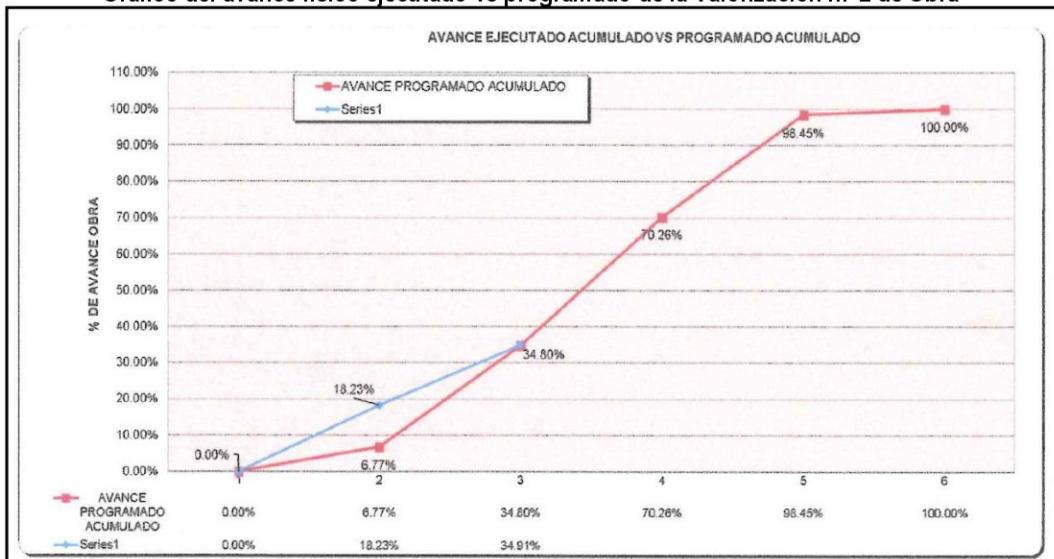
Imagen n.º 2
Gráfico del avance físico ejecutado vs programado de la Valorización n.º2 de Obra

Mediante Carta n.º 0011-2024-CMB//RO de 31 de marzo de 2024, Ernesto Castañeda Cruzalegui, Residente de Obra, presenta la Valorización n.º2 a la Entidad, correspondiente al mes de marzo del periodo del 1 al 31 de marzo de 2024, con un porcentaje de avance ejecutado de 34,91%, respecto al avance programado de 34,80%, encontrándose la ejecución de la obra en condición de adelantada en 0,11%, como se muestra a continuación:

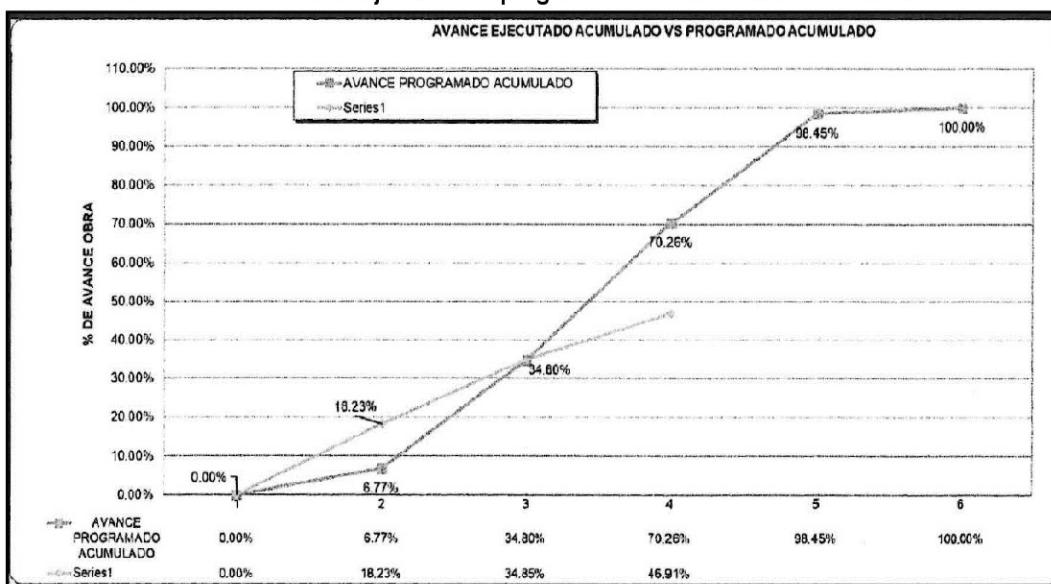
Imagen n.º 3

Gráfico del avance físico ejecutado vs programado de la Valorización n.º3 de Obra

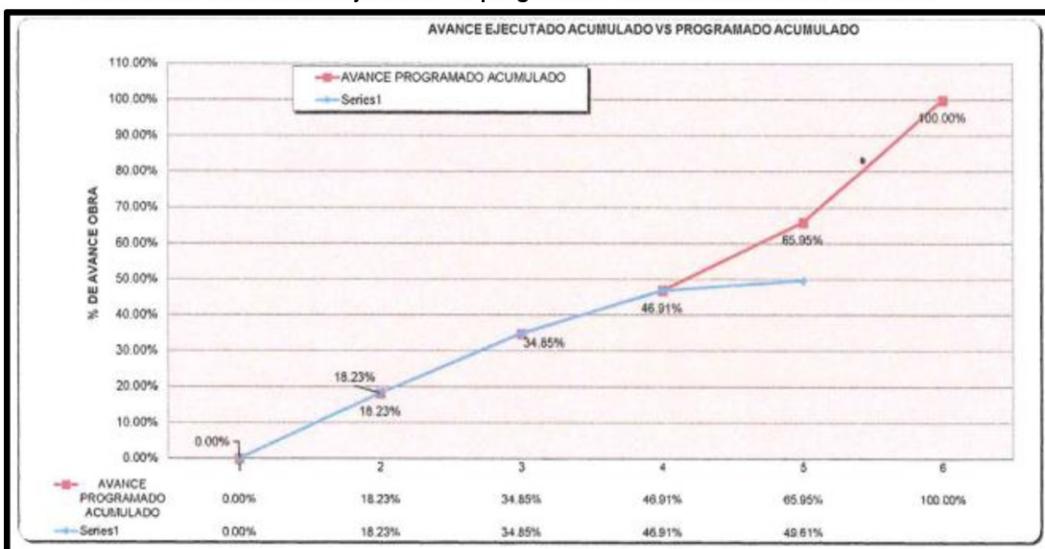
Imagen n.º 4
Gráfico del Avance físico ejecutado vs programado de la Valorización n.º 4 de Obra

Mediante Carta n.º 035-2024-CMB//RO de 31 de mayo de 2024, Ernesto Castañeda Cruzalegui, Residente de Obra, presenta la Valorización n.º4, correspondiente al mes de mayo del periodo del 1 al 31 de mayo de 2024, a Hernan Imanol Saldarriaga Chilon, Representante Común, y mediante Carta n.º 036-2024-CMB//RC de 31 de mayo de 2024, el representante común remite a la Entidad, con un porcentaje de avance ejecutado de 2,70%, con un porcentaje acumulado de 49,61% respecto al avance programado acumulado de 65,95%, encontrándose la ejecución de la obra en condición de **atrasada** en 16,34%, como se muestra a continuación:

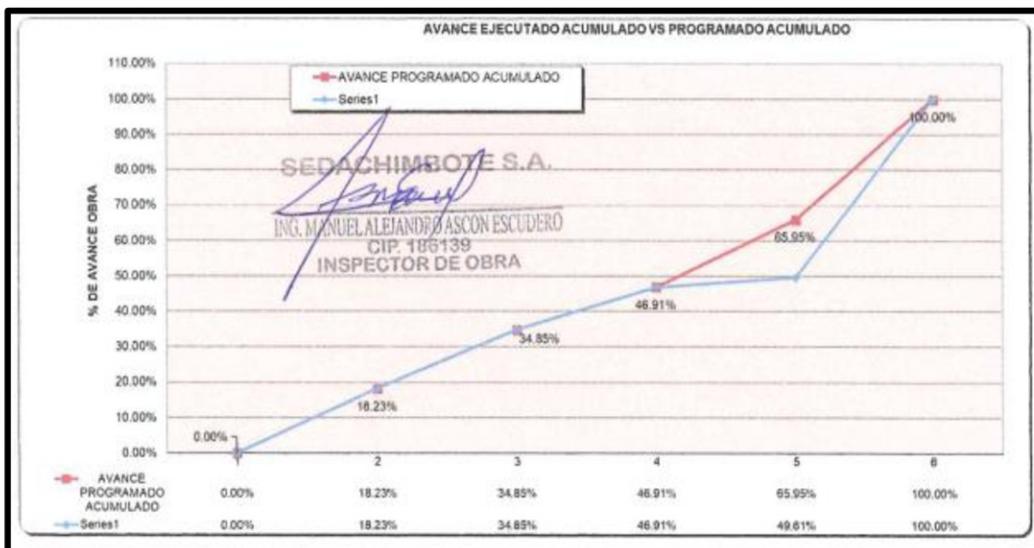
Imagen n.º 5

Gráfico del Avance físico ejecutado vs programado de la Valorización n.º 5 de Obra

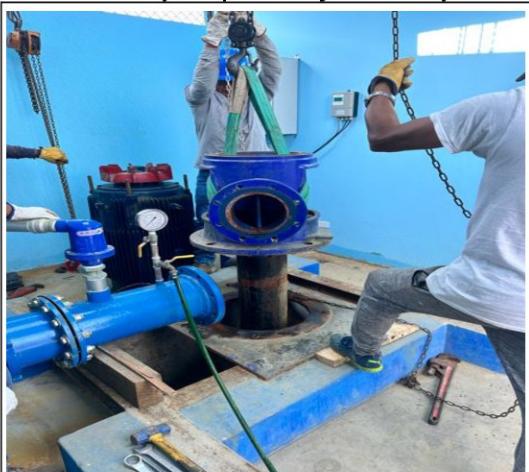
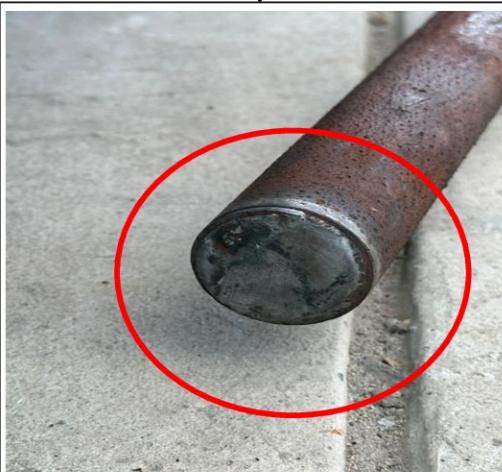
Tomas fotográficas n.ºs 1 y 2
Montaje, Reparación y Desmontaje de Motor Eléctrico Vertical de Eje Hueco

A las 15:33 horas del 5 de setiembre de 2024, el Contratista procedió a retirar el eje, en el cual se observó que se encontraba roto, y procedió a cambiar por un eje nuevo, asimismo, a las 18:00 horas, el Contratista procedió a realizar el montaje del Motor Eléctrico Vertical de Eje Hueco, para realizar la prueba correspondiente con el nuevo eje., como se muestra en las siguientes imágenes:

Nota: Se observa el desmontaje motor eléctrico vertical de eje hueco. Fuente: Acta de inspección física n.º 060-2024-CG-OCI-4164 de 4 al 6 de setiembre de 2024. Elaborado: Comisión de Control.
---------------------------------------------------------------------------------------------------------------------------------------------------------------------------	-----------------------------------------------------------------------------------------------------------------------------------------------------------------------------------------------------------------------------

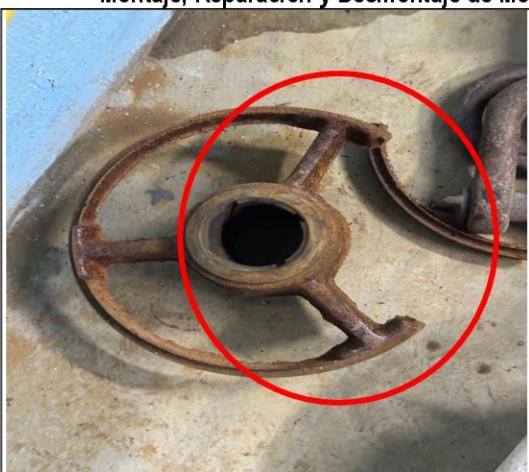
Tomas fotográficas n.ºs 3 y 4
Montaje, Reparación y Desmontaje de Motor Eléctrico Vertical de Eje Hueco

Nota: Se observa la unión del eje se encuentra roto.

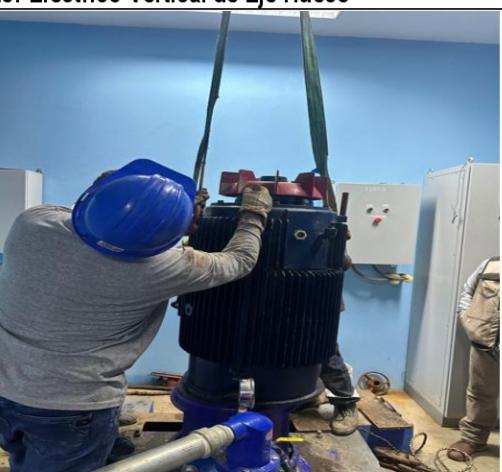
Nota: Vista del montaje de motor eléctrico vertical de eje hueco.
----------------------------------------------------------------------------------------------------------------------------------------------------	------------------------------------------------------------------------------------------------------------------------------------------------------------------

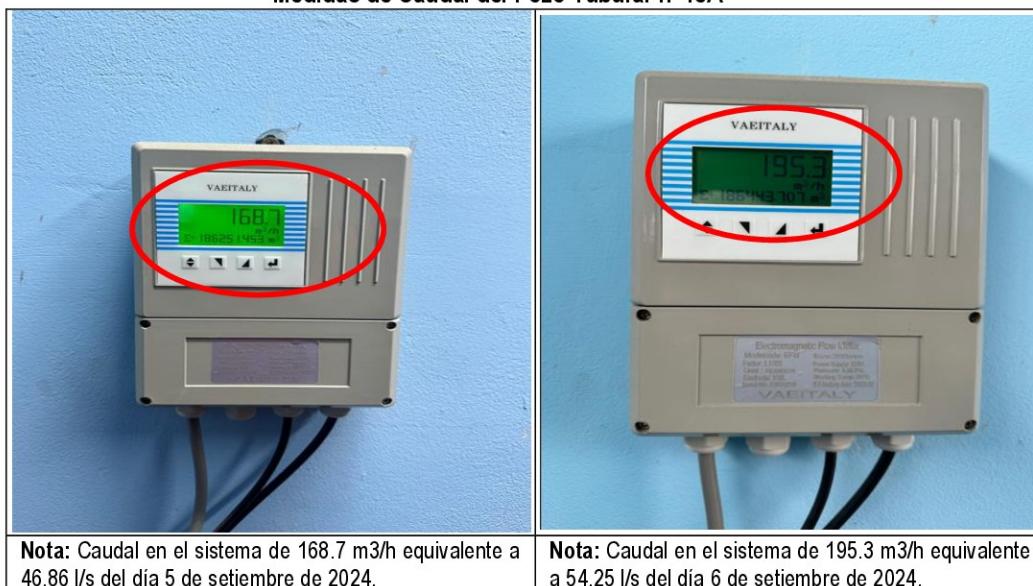
**Tomas fotográficas n.ºs 5 y 6
Medidas de Caudal del Pozo Tubular n°18A**

Luego de ello, a las 20:43 horas de 5 de setiembre de 2024, el Contratista realizó la prueba final, en presencia de la Entidad y la Comisión de Control, en el cual se obtuvo un caudal de 46.86 l/s, y posteriormente el día 6 de setiembre de 2024, se obtuvo un caudal de 54.25 l/s como se muestra en las siguientes imágenes:

De lo anterior expuesto se concluye que, pese a que el Sistema, en las pruebas realizadas los días 5 y 6 de setiembre de 2024, no presentaban alzas de caudal por encima de los 55 l/s, evidencias del reporte diario de los caudales registrados correspondiente al mes de agosto de 2024, señalan que el caudal llegó a picos de 67 l/s, caudal que según lo manifestado por el personal del Contratista, ocasionó que el sistema fallara y produzca la rotura del eje, por lo que estos hechos no garantizarían que el motor eléctrico vertical de eje hueco falle nuevamente.

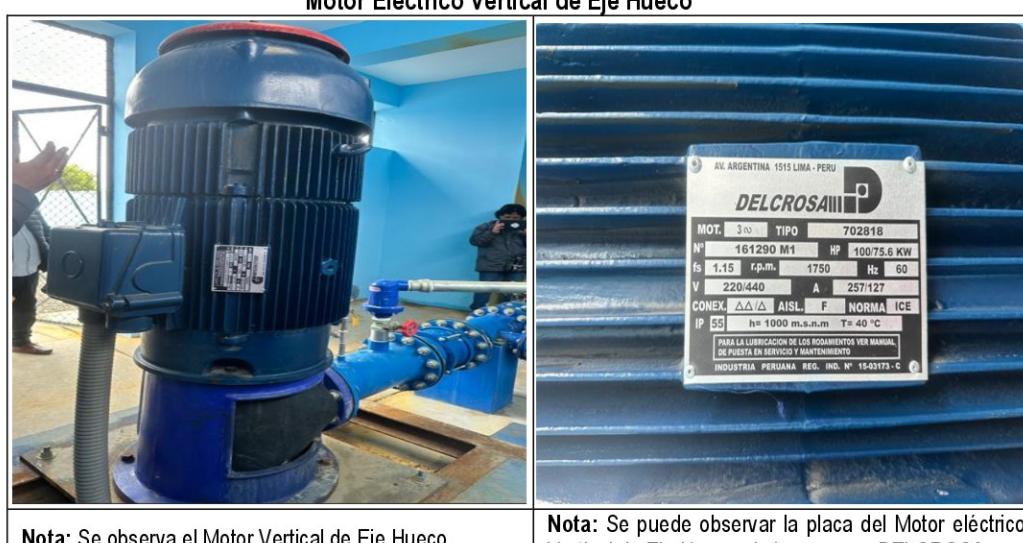
**Tomas fotográficas n.ºs 7 y 8
Motor Eléctrico Vertical de Eje Hueco**

Mediante Acta de Inspección Física n.º 60-2024-CG-OCI-4164 de 4 al 6 de setiembre de 2024, realizada a la Obra: "Creación del Pozo Tubular n.º 18 A de la EPS Sedachimbote en el distrito de Chimbote - provincia del Santa - departamento de Áncash", con CUI n.º 2515383, por parte de la Comisión de Control, se pudo verificar que el equipo "motor vertical de eje hueco" tenía una placa de identificación de la marca "DELCROSA", como se muestra a continuación:

Respecto a lo descrito, se ha evidenciado que, EL CONSORCIO MICAELA BASTIDAS (Contratista), no habría instalado motor eléctrico vertical de eje hueco, el cual no habría sido suministrado por la empresa CONSTRUCCIONES ELECTROMECÁNICAS DELCROSA S.A. con RUC n.º 20100019940, de acuerdo a su representante legal, por lo que no estaría guardando relación con lo indicado en los certificados de garantía y calidad, presentados por el Contratista, lo cual conllevaría a que no se garantice la confiabilidad en los equipos adquiridos e instalados, por las fallas presentadas, la disminución de su vida útil y que por ende que afecte la continuidad del sistema de abastecimiento.

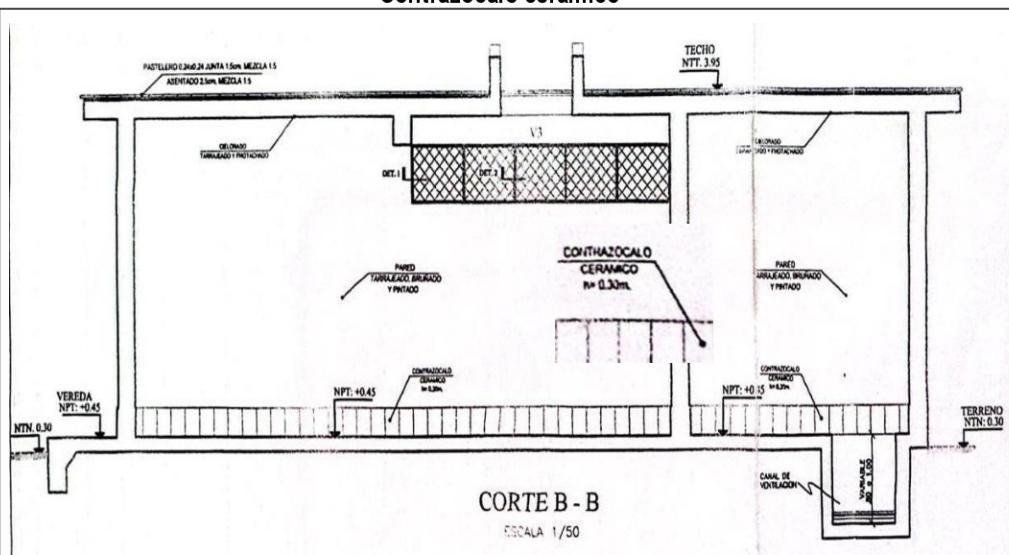
Imagen n.º 12

Plano n.º 04: CB/D-01 “Casetas de Bombeo de Pozo 18A” Planta, Cortes, Elevaciones y Detalles Contrazocalo cerámico

Nota: Se observa la ubicación de la instalación del Contrazocalo cerámico 30x20 cm. h=0.30 m. dentro de la caseta de bombeo.

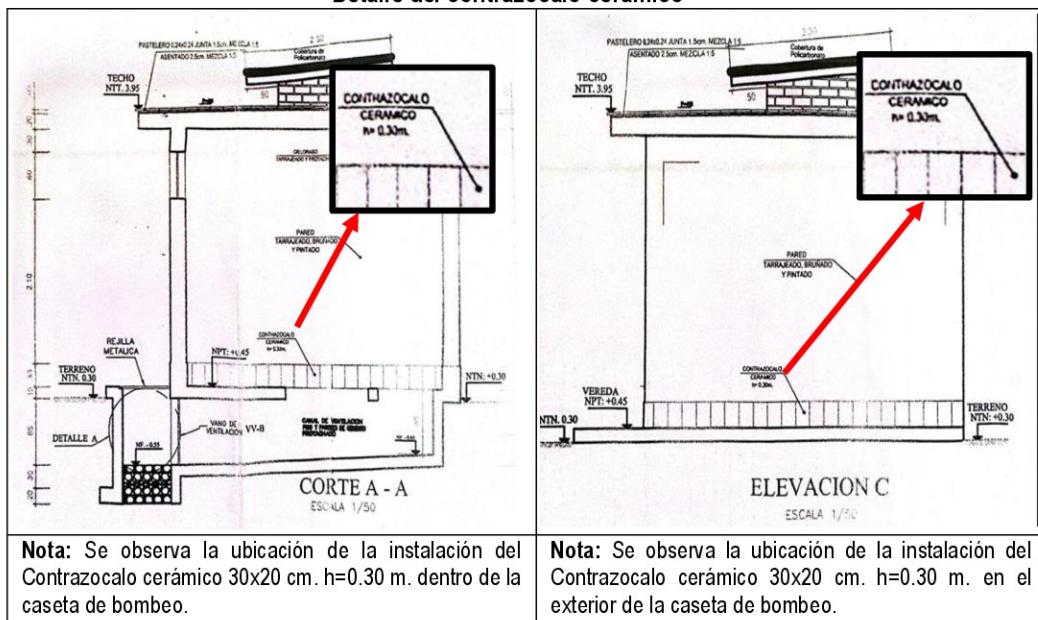
Imágenes n.ºs 13 y 14

Plano n.º 04: CB/D-01 "Casetas de Bombeo de Pozo 18A Planta, Cortes, Elevaciones y Detalles
Detalle del contrazocalo cerámico

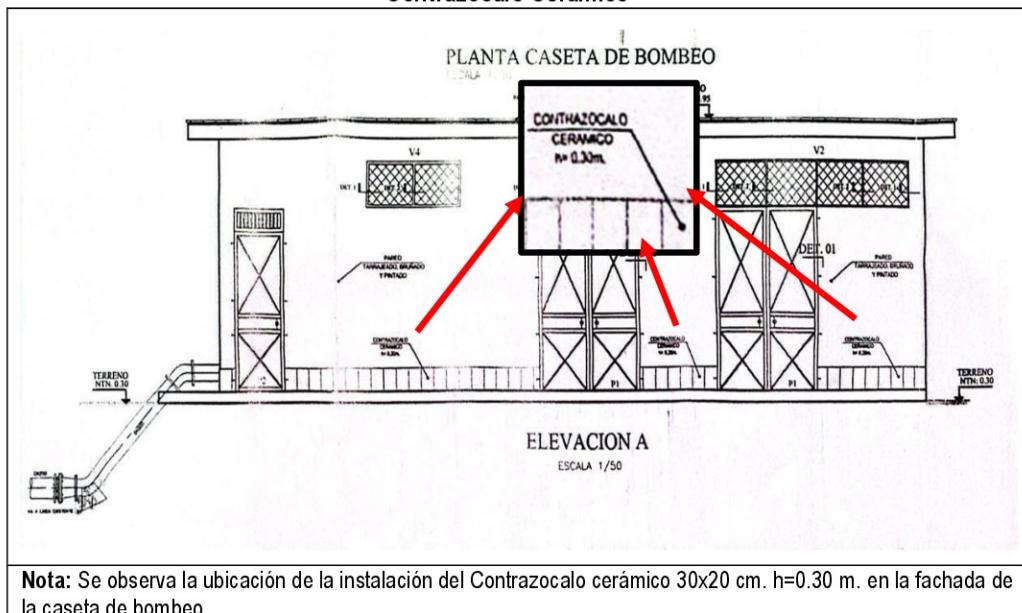
Imagen n.º 15

Plano n.º 04: CB/D-01 "Casetas de Bombeo de Pozo 18A" Planta, Cortes, Elevaciones y Detalles
Contrazocalo Cerámico

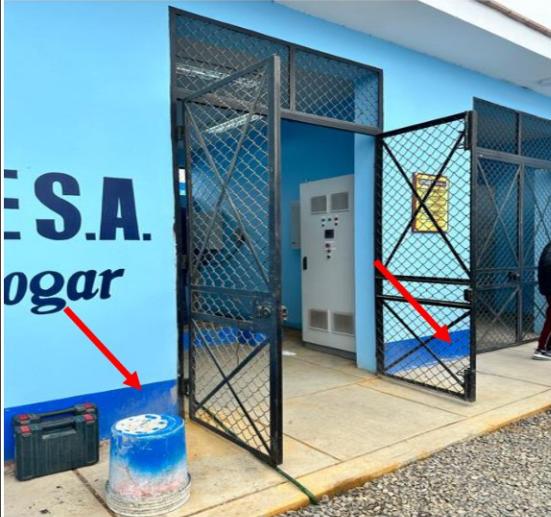
Tomas fotográficas n.ºs 9 y 10
Fachada Interior y Exterior de Caseta de Bombeo

Sin embargo, La Comisión de Control realizó la visita para la inspección de la obra, siendo esta constatada mediante Acta de Inspección Física n.º 060-2024 OCI/CG4164, de 4 al 6 de setiembre de 2024, verificándose que en el ambiente del pozo tubular 18A, no se ejecutó la partida 03.05.01 contrazocales cerámicos 30x20cm. H=30m, como se muestra en las siguientes imágenes:

Nota: Se observa la ausencia del contrazocalo cerámicos 30x20 H=0.30m. en la entrada a la Casetta de Bombeo.

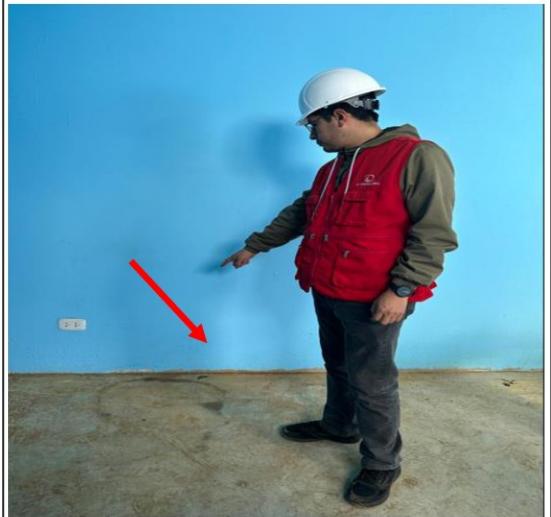
Nota: Se observa la ausencia del contrazocalo cerámicos 30x20 H=0.30m. en el interior a la Casetta de Bombeo.
----------------------------------------------------------------------------------------------------------------------------------------------------------------------------------------------------------	------------------------------------------------------------------------------------------------------------------------------------------------------------------------------------------------------------

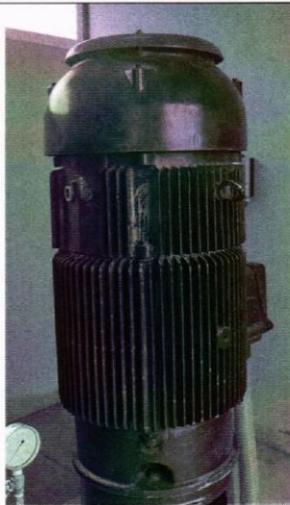
Imágenes n.º 1 y 2

Nota: Motor vertical de eje hueco

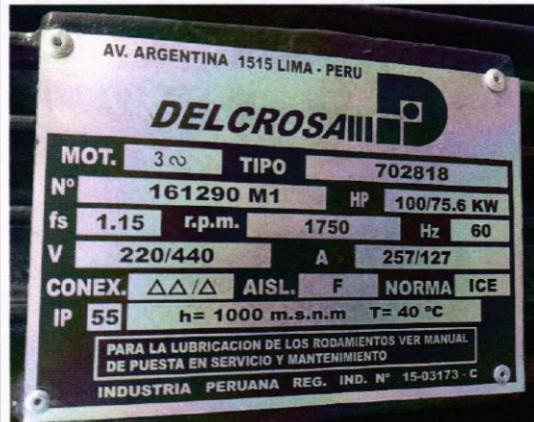
Nota: Placa de identificación del motor de eje hueco

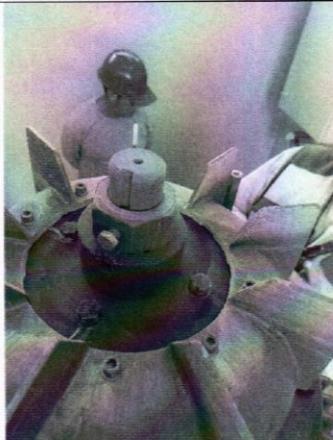
Imágenes n.º 3 y 4

Nota: Estado como se encontró el eje y tuerca que regulan al motor

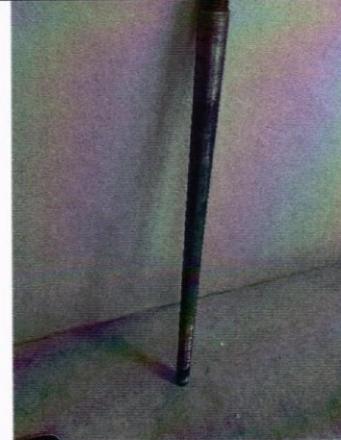
Nota: Eje del motor eléctrico

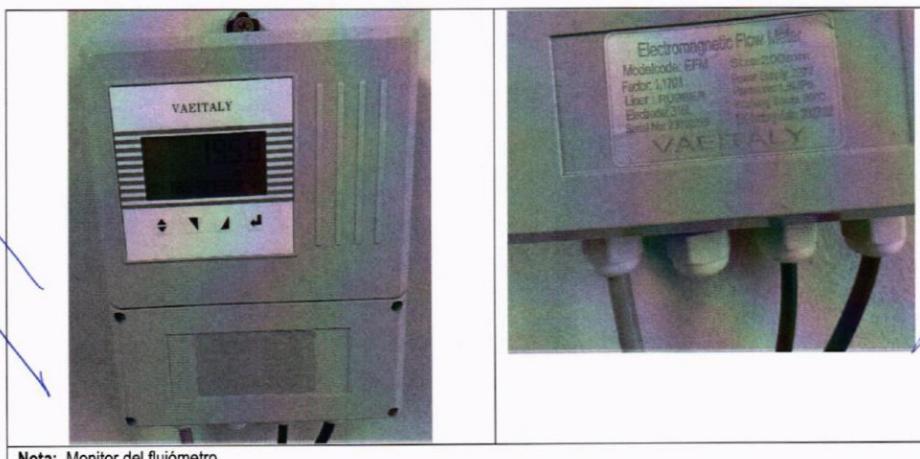
Imágenes n.º 9 y 10

Nota: Monitor del flujómetro

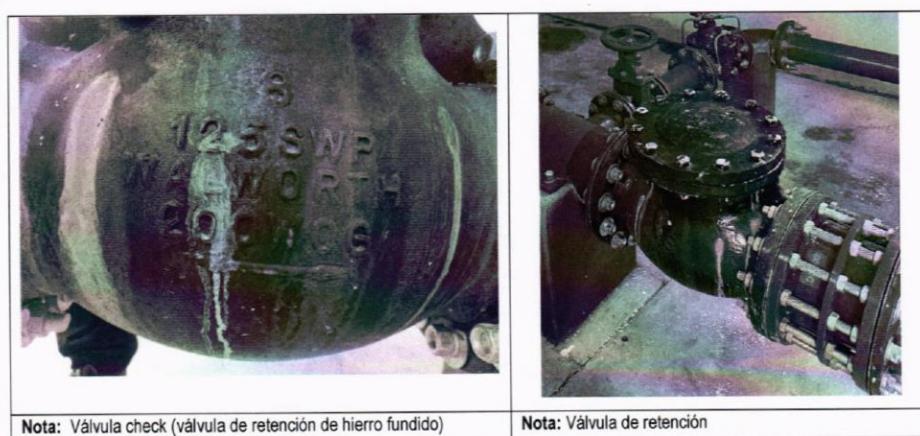
Imágenes n.º 11 y 12

Nota: Válvula check (válvula de retención de hierro fundido)

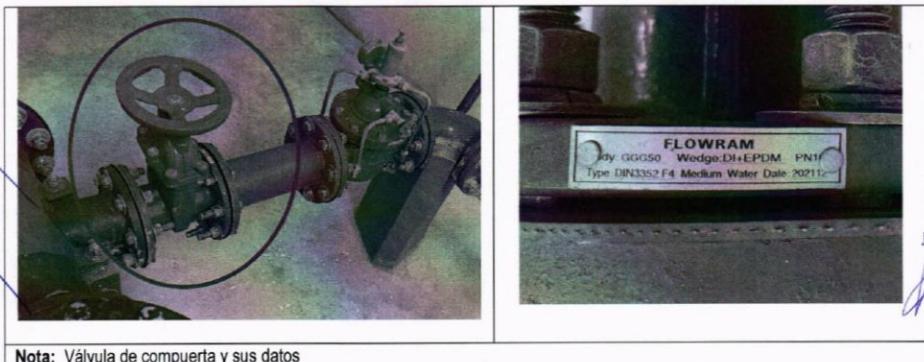
Imágenes n.º 13 y 14

Nota: Válvula de compuerta y sus datos

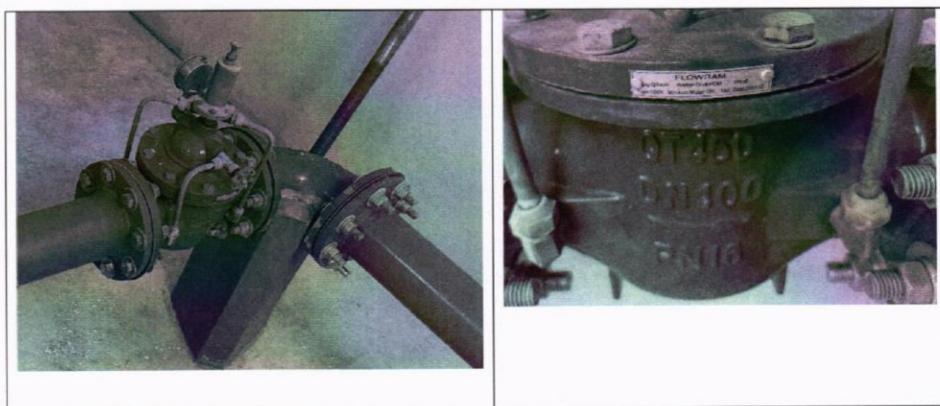
Imágenes n.º 15 y 16

Nota: Válvula de alivio de presión y sus datos

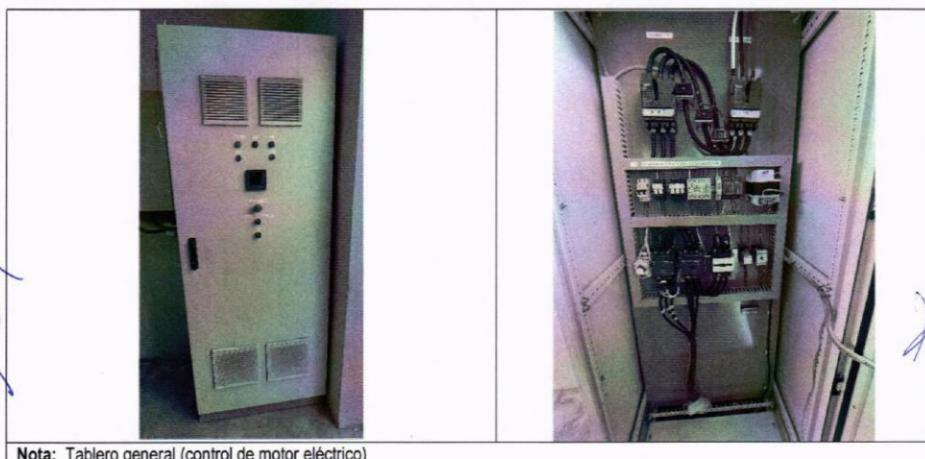
Imágenes n.º 21 y 22

Nota: Tablero general (control de motor eléctrico)

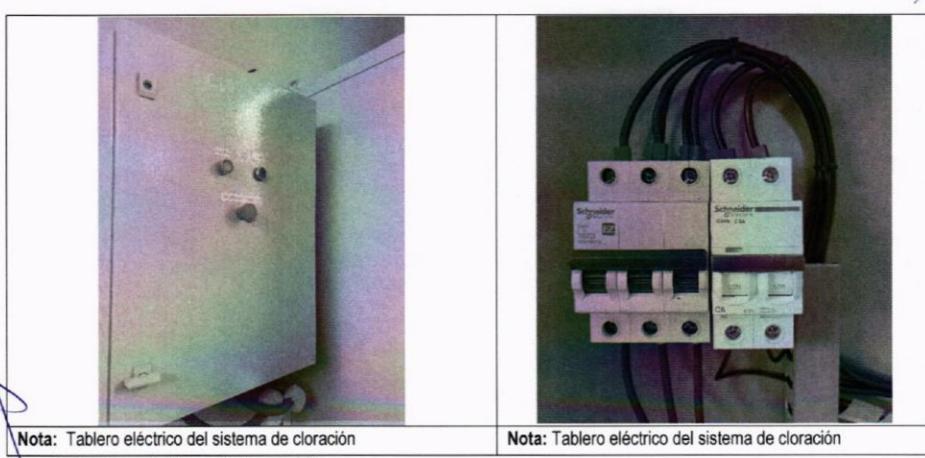
Imágenes n.º 23 y 24

Nota: Tablero eléctrico del sistema de cloración

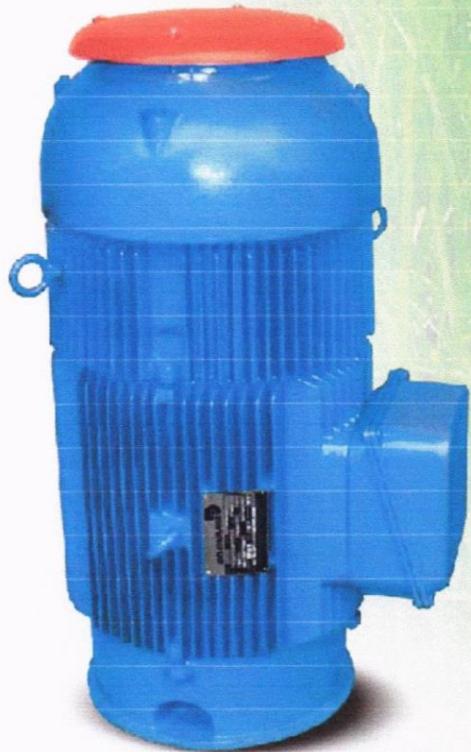
**Motor Eléctrico Vertical de Eje Hueco
para Bombas de Pozo Profundo
Serie R**

El documento “Ficha Técnica del motor Eléctrico Vertical de Eje Hueco para Bombas de Pozo Profundo” que se pone a nuestra consideración NO es en sí una “ficha técnica”, se trata más bien es un catálogo general que pudo ser emitido por mi representada en alguna cotización que se nos haya solicitado, o en su defecto, pudo ser descargado nuestra página web, pues, este tipo de documentos con información general en alguna oportunidad estuvo a disposición en nuestro portal. (...)”

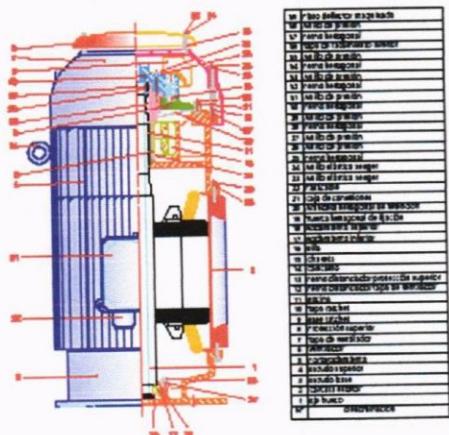
COMPONENTES DEL MOTOR

SERIE R - TAMAÑO 132 - 315

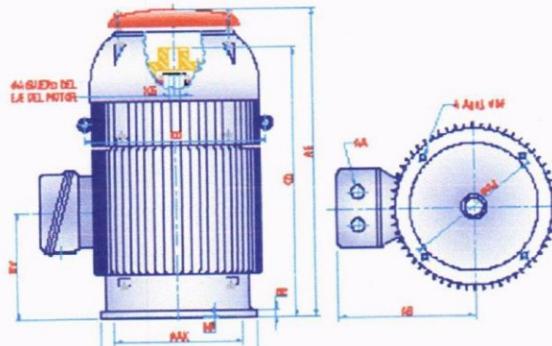
DIMENSIONES EXTERIORES

TIPO	FRAME NEMA	AJ	AK	BB	XG	BF	BE	RNG (BSP)		AB	AG	BV	CD	X0
								AA	BB					
R132M4	215TP	9 1/8"	8 1/4"	3/16"	10"	1 1/16"	17"	1 X 1"	195	601	228	601	317	
R160M4	254TP	9 1/8"	8 1/4"	3/16"	10"	1 5/16"	7/16"	17	2 X 1 1/2"	237	644	247	560	368
R160L4	256TP	9 1/8"	8 1/4"	3/16"	10"	1 5/16"	7/16"	17	2 X 1 1/2"	237	644	259	560	368
R180M4	284TPH	14 3/4"	13 1/2"	1/4"	16 1/2"	1 3/8"	11/16"	18	2 X 1 1/2"	286	720	303	612	423.5
R180L4	286TPH	14 3/4"	13 1/2"	1/4"	16 1/2"	1 3/8"	11/16"	18	2 X 1 1/2"	286	720	322	612	423.5
R225d54	324TP	14 3/4"	13 1/2"	1/4"	16 1/2"	1 13/16"	11/16"	19	2 x 2"	353	870	357.5	767	503.5
R225c54	326TP	14 3/4"	13 1/2"	1/4"	16 1/2"	1 13/16"	11/16"	19	2 x 2"	353	870	357.5	767	503.5
R225dM4	364TP	14 3/4"	13 1/2"	1/4"	16 1/2"	1 13/16"	11/16"	19	2 x 2"	353	870	370	767	503.5
R225L4	365TP	14 3/4"	13 1/2"	1/4"	16 1/2"	1 13/16"	11/16"	19	2 x 2"	353	870	405	767	503.5
R280S4	404TPY	14 3/4"	13 1/2"	1/4"	20"	2 1/16"	11/16"	19	2 x 2"	436	1243	427.5	1126	636
