**INFORME DE HITO DE CONTROL
N° 010-2024-OCI/4236-SCC**

**EJECUCIÓN DE LA OBRA: “AMPLIACIÓN DE REDES DE
DISTRIBUCIÓN ELÉCTRICA III ETAPA DEL DISTRITO DE
CAMPOVERDE - PROVINCIA DE CORONEL PORTILLO -
DEPARTAMENTO DE UCAYALI”**

**HITO DE CONTROL N° 2 – AVANCE DE EJECUCIÓN DE
OBRA AL MES DE MARZO DE 2024**

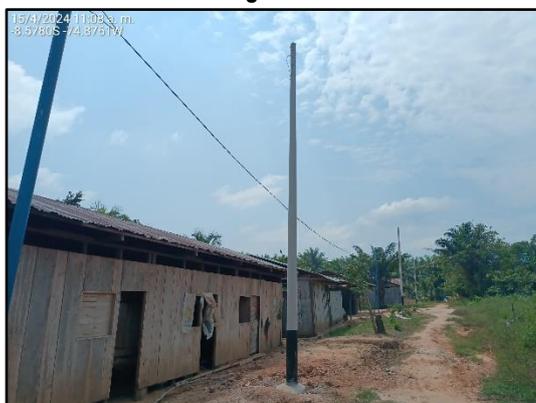
Imagen n.º 1

En la localidad indicada, se verificó que el personal técnico de la Contratista, se disponía a realizar el tendido de conductor tipo auto soportado y la instalación de retenidas en las estructuras de anclaje de baja tensión, en las ampliaciones de las redes eléctricas.

Ampliación de redes de BT

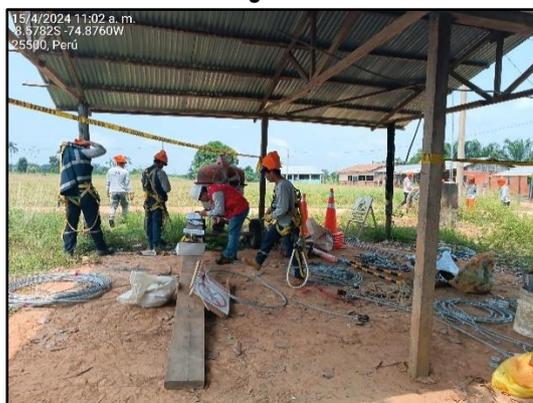
Imagen n.º 2

Materiales de retenidas

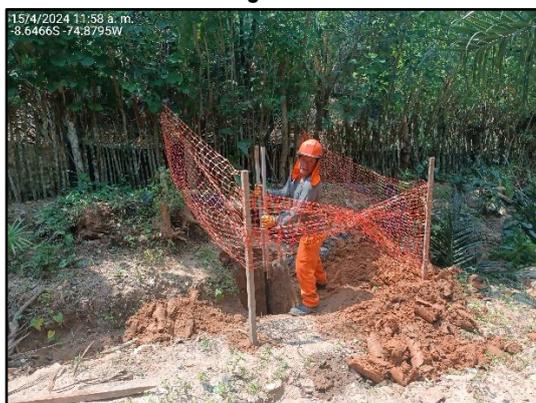
Imagen n.º 3

En la localidad indicada, se verificó que el personal técnico de la Contratista, estaba realizando el cavado del terreno para la instalación de postes de baja tensión, en las ampliaciones de las redes eléctricas.

Excavación para postes de BT

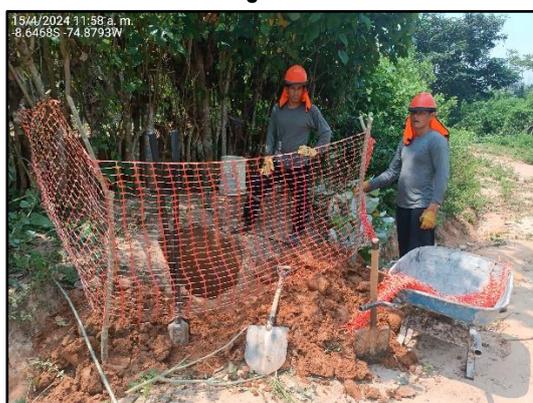
Imagen n.º 4

Excavación para postes de BT

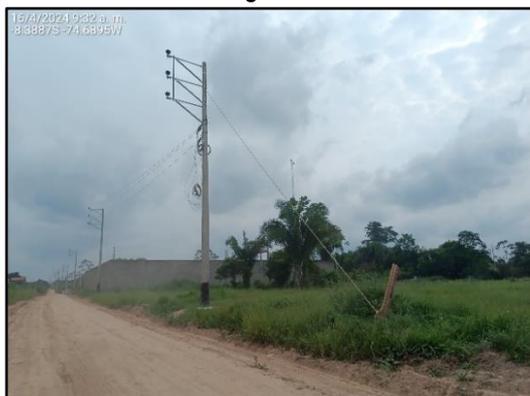
Imagen n.º 5

En la localidad indicada, se verificó que la Contratista, ha instalado los postes y cables de la red primaria, así como los muretes y acometidas de los usuarios de dicha localidad.

Ampliación de redes de BT

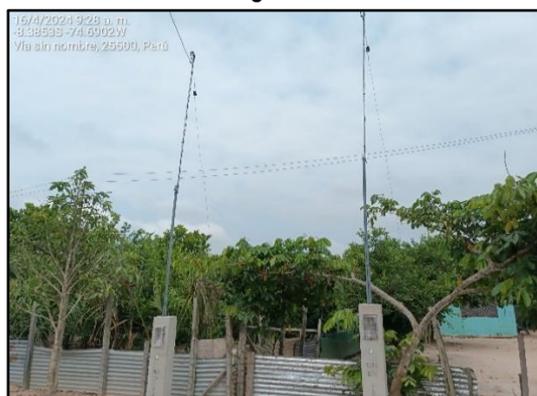
Imagen n.º 6

Materiales de retenidas

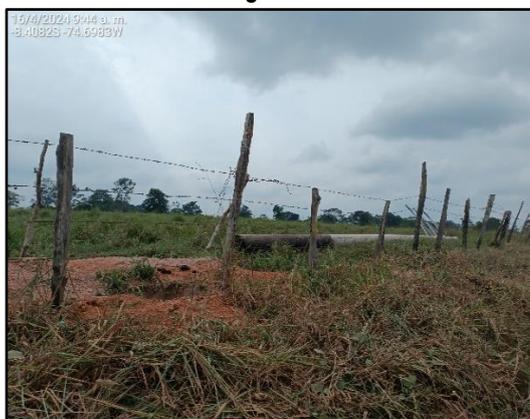
Imagen n.º 7

También se observó que, en la carretera de acceso a la localidad, se encontraban postes con bastidores instalados, correspondientes a la línea primaria.

Postes para la línea primaria

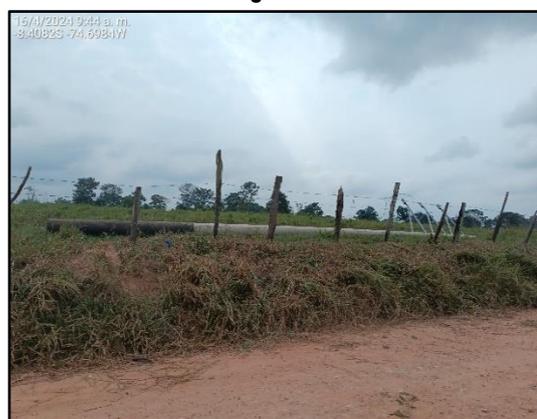
Imagen n.º 8

Postes para la línea primaria

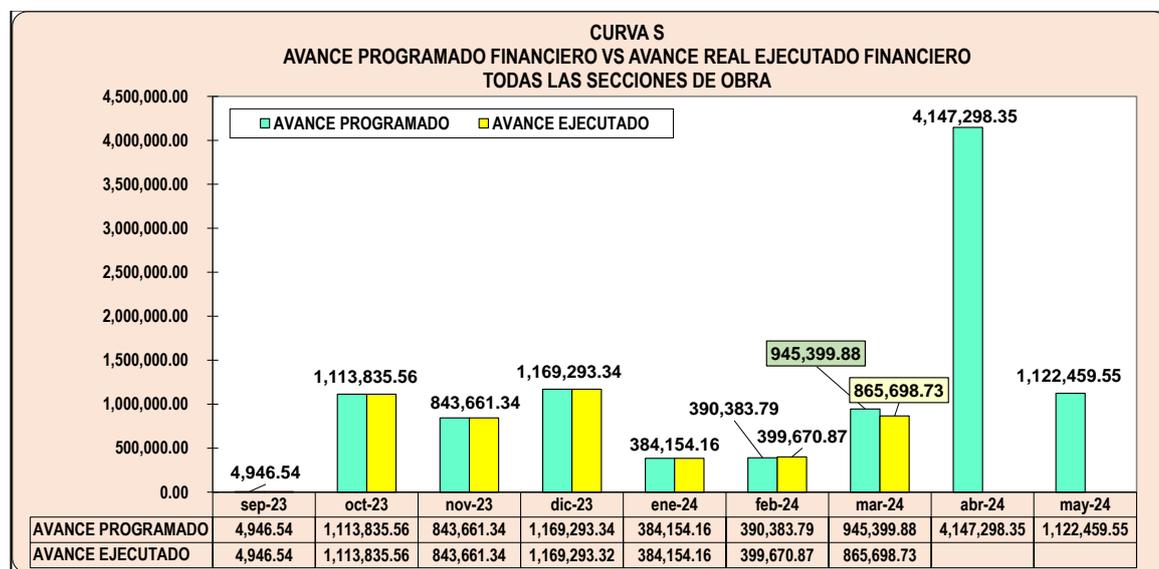
Imagen n.º 9

En la figura n.º 9, se observa que la Contratista, ha programado que el mes de abril 2024 ejecutará el 40.98% de la obra.

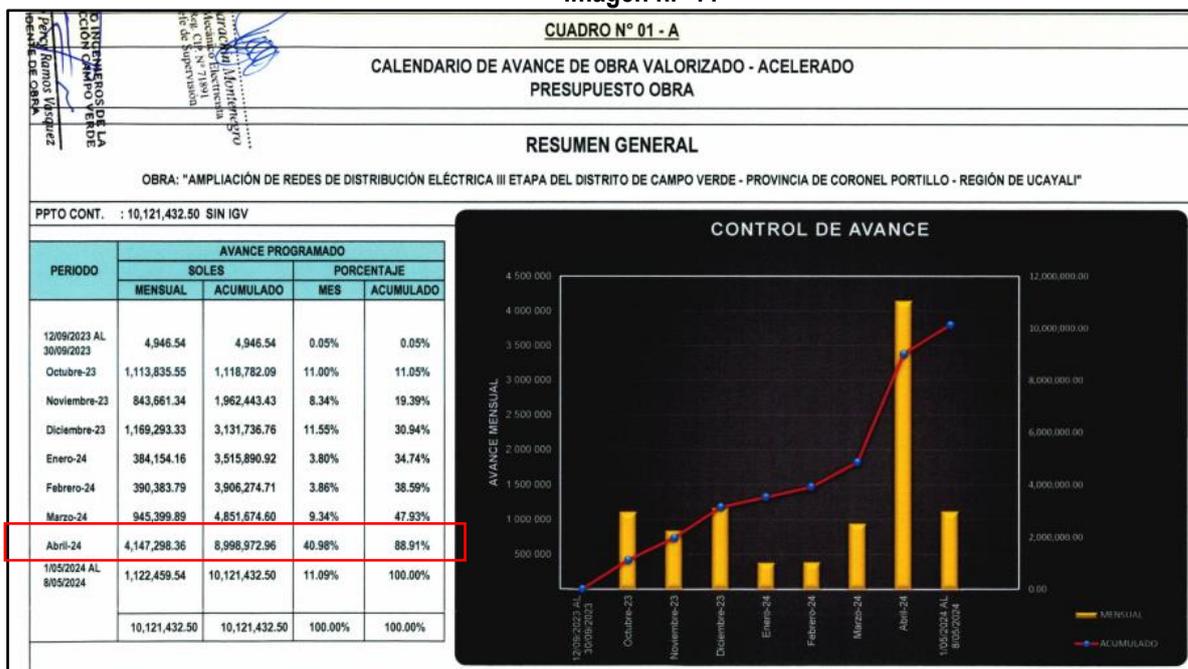
Imagen n.º 11

- De la programación de avance de obra celerado, se puede observar que el avance mensual programado para el mes de abril es de 40.98%; constituyendo un riesgo por el monto programado

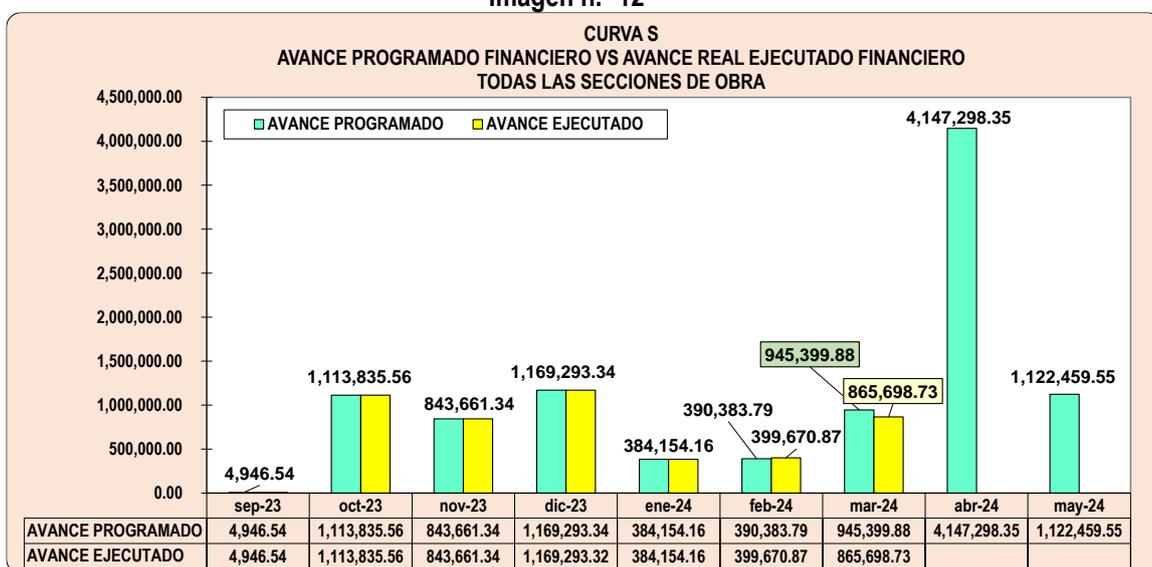
Imagen n.º 12

En la figura n.º 2, se observa que la Contratista programó para el mes de abril de 2024, la ejecución de la obra por el monto de S/ 4 147 298,35, equivalente al 40.96%.

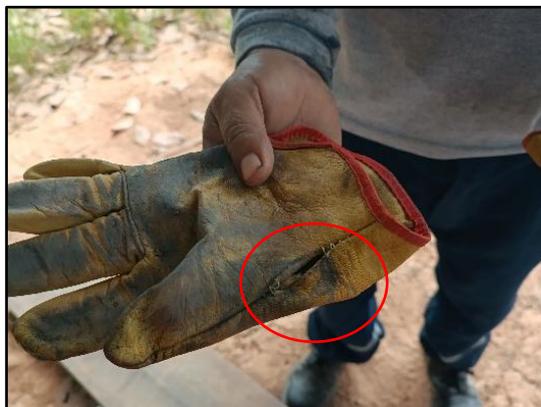
Imagen n.º 13

En la localidad Palmeras de Ucayali, se evidenció que dos técnicos de la Contratista, usaban implementos de protección personal – EPP en malas condiciones (zapatos y guantes rotos), situación que puede ocasionar que el trabajador sufra lesiones durante el desarrollo de sus actividades y consecuente sanción para la empresa por omitir las medidas de seguridad.

Señor Raúl Gaslac Cárdenas

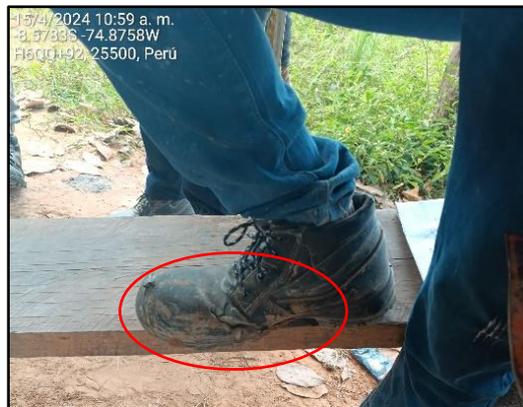
Imagen n.º 14

Señor Jeison Vega Transito
