**INFORME DE ORIENTACIÓN DE OFICIO
N.º 041-2024-OCI/4455-SOO**

**ORIENTACIÓN DE OFICIO
UNIDAD DE GESTIÓN EDUCATIVA LOCAL
CHICLAYO – CHICLAYO - LAMBAYEQUE**

**“ESTADO SITUACIONAL DEL MOBILIARIO DE LA
INSTITUCIÓN EDUCATIVA N° 11016 - JUAN MEJÍA BACA”**

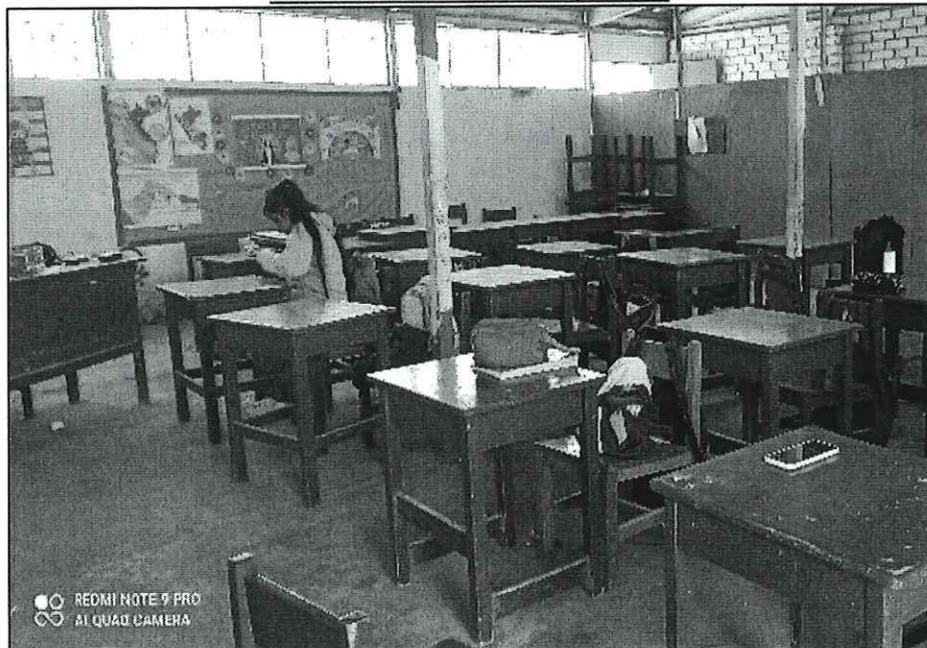
Imagen n.º 1
Aula 6to A - turno mañana primaria

- El la imagen n.º 1, se aprecia que en el turno de la mañana funciona el aula de 6to grado "A" de primaria, por la tarde funciona el aula de 5to grado "A" de secundaria, el mobiliario utilizado es de madera, no se encuentra en óptimas condiciones y sus características no se ajustan a la Norma Técnica "Criterios para el diseño de le mobiliario educativo de la Educación Básico Regular".

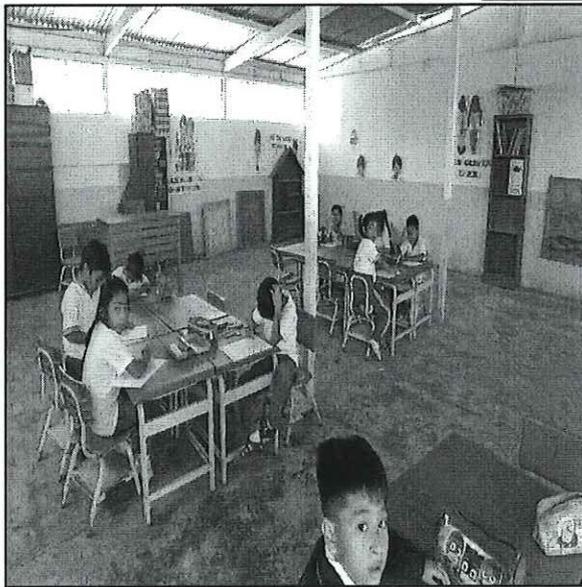
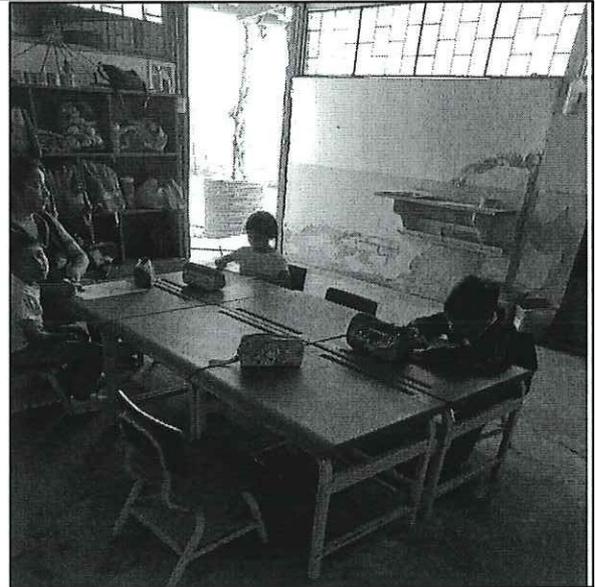
**Imagen n.º 2
Aula de 5 años inicial**

- El la imagen n.º 2, se aprecia el funcionamiento del aula de 5 años de inicial, solo funciona en el turno de la mañana, el mobiliario es apropiado para su edad.

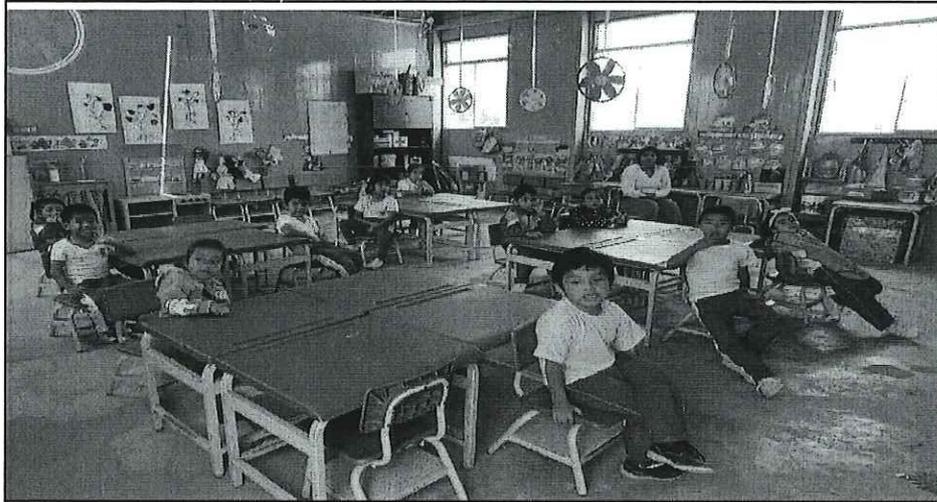
Imagen n.º 3
Aula de 4 años inicial

- El la imagen n.º 3, se aprecia el funcionamiento del aula de 4 años de inicial, solo funciona en el turno de la mañana, el mobiliario es apropiado para su edad.

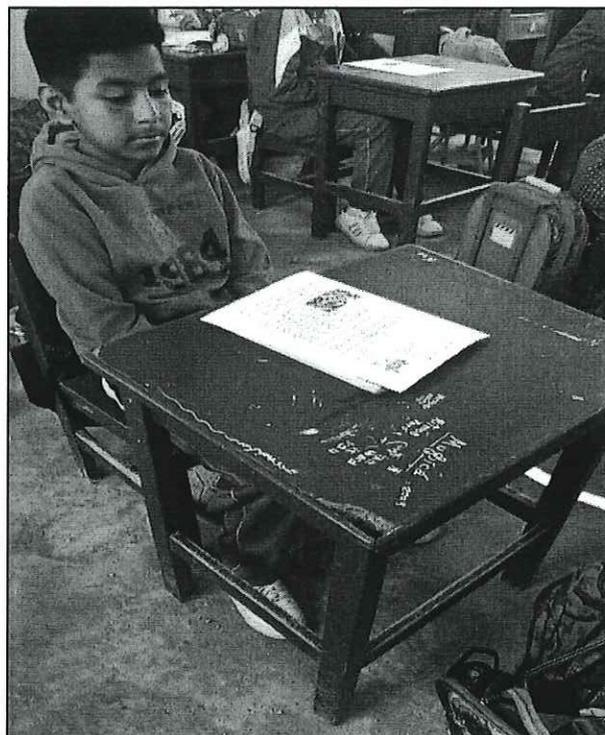
Imagen n.º 4
Aula 5to. B - turno mañana (primaria)

- El la imagen n.º 4, se aprecia que en el turno de la mañana funciona el aula de 5to grado "B" de primaria, por la tarde funciona el aula de 5to grado "B" de secundaria, el mobiliario utilizado es de madera, no se encuentra en óptimas condiciones y sus características no se ajustan a la Norma Técnica "Criterios para el diseño de le mobiliario educativo de la Educación Básico Regular".

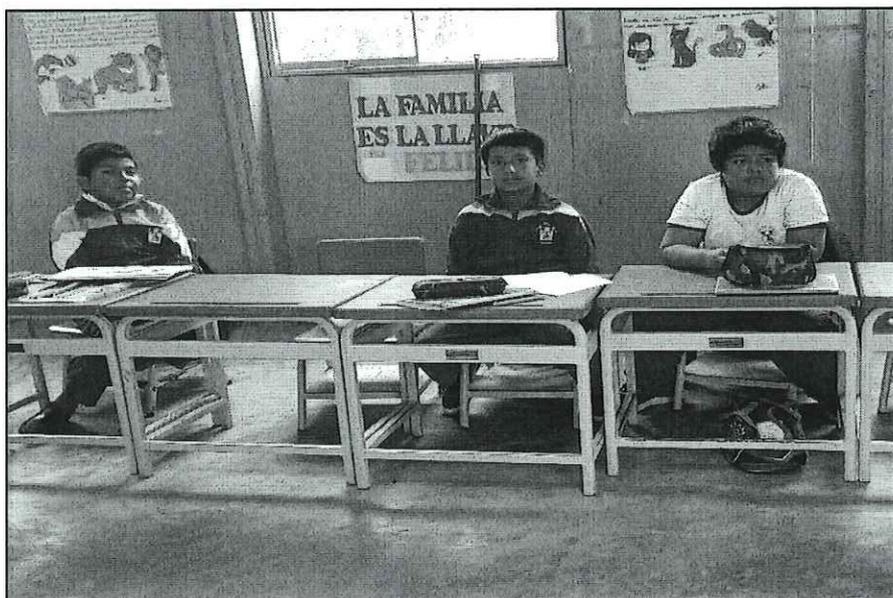
Aula 4 to. A - turno mañana (primaria)

- El la imagen n.º 5, se aprecia que en el turno de la mañana funciona el aula de 4to grado "A" de primaria, por la tarde funciona el aula de 3er grado "B" de secundaria, mobiliario naranja que debe ser utilizado hasta 5 años de edad; sin embargo, sus características no se ajustan a la Norma Técnica "Criterios para el diseño de le mobiliario educativo de la Educación Básico Regular".

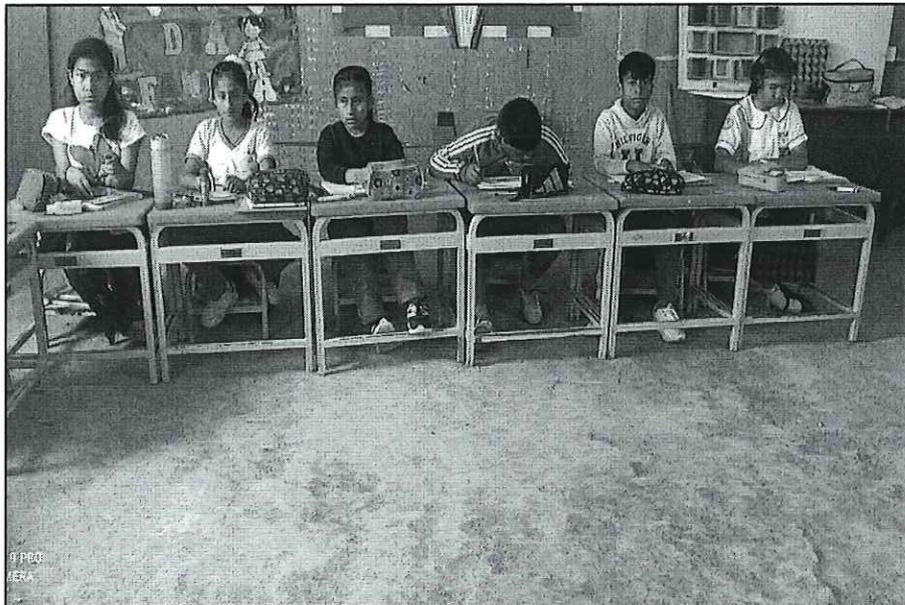
Aula 4to B - turno mañana (primaria)

- El la imagen n.º 6, se aprecia que en el turno de la mañana funciona el aula de 4to grado "B" de primaria, por la tarde funciona el aula de 3ro grado "A" de secundaria, mobiliario naranja que debe ser utilizado hasta 5 años de edad; sin embargo, sus características no se ajustan a la Norma Técnica "Criterios para el diseño de le mobiliario educativo de la Educación Básico Regular".

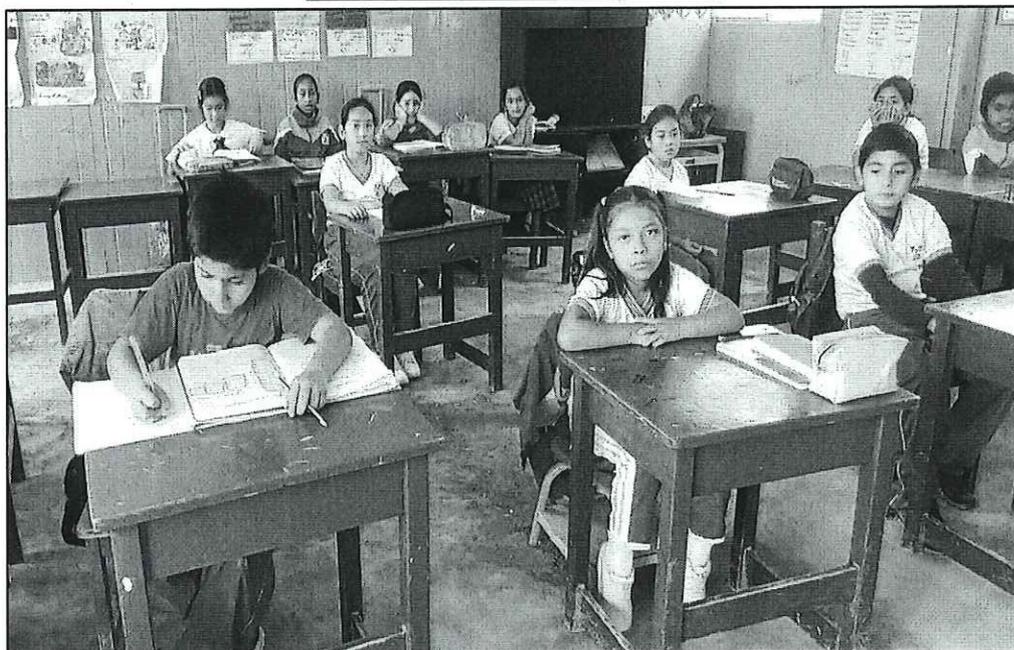
Aula 3ro A - turno mañana (primaria)

- El la imagen n.º 7, se aprecia que en el turno de la mañana funciona el aula de 3er grado "A" de primaria, por la tarde funciona el aula de 2do grado "B" de secundaria, el mobiliario es de madera, no se encuentra en óptimas condiciones y sus características no se ajustan a la Norma Técnica "Criterios para el diseño de le mobiliario educativo de la Educación Básico Regular".

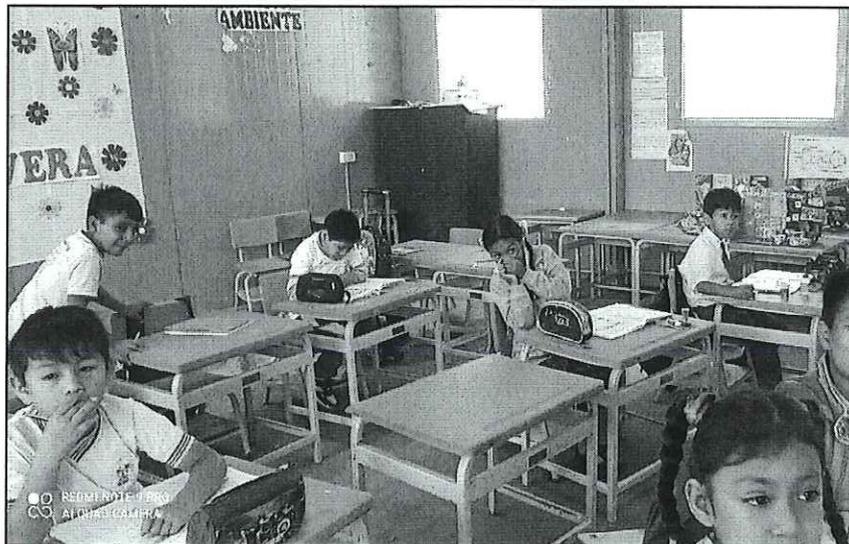
Imagen n.º 8
Aula 2do B - turno mañana (primaria)

- El la imagen n.º 8, se aprecia que en el turno de la mañana funciona el aula de 2do grado "B" de primaria, por la tarde funciona el aula de 2do grado "A" de secundaria, mobiliario naranja que debe ser utilizado hasta 5 años de edad; sin embargo, sus características no se ajustan a la Norma Técnica "Criterios para el diseño de le mobiliario educativo de la Educación Básico Regular".

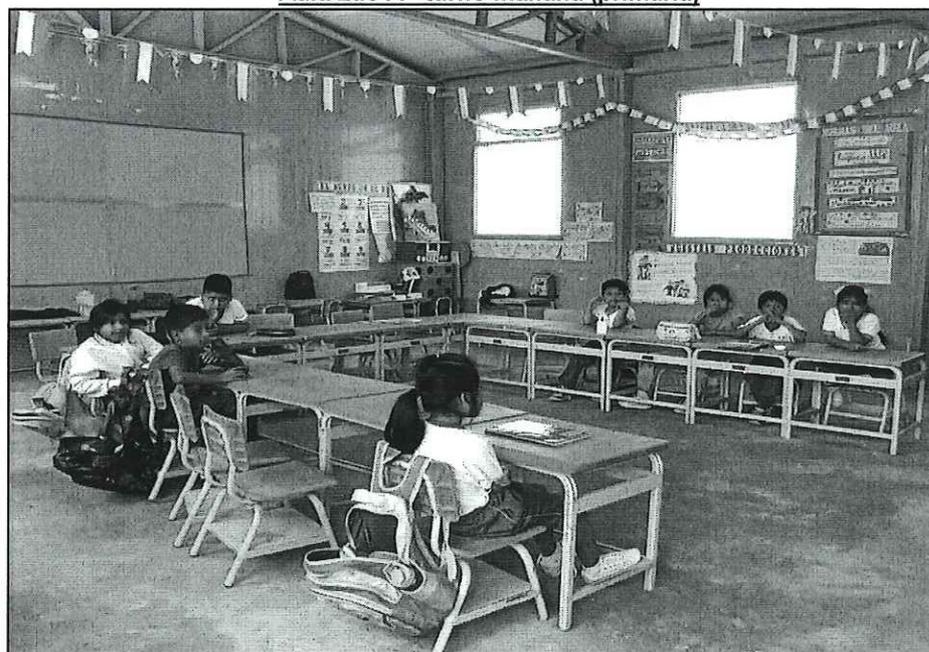
Imagen n.º 9
Aula 2do A - turno mañana (primaria)

- El la imagen n.º 9, se aprecia que en el turno de la mañana funciona el aula de 2do grado "A" de primaria, por la tarde funciona el aula de 1er grado "B" de secundaria, mobiliario naranja que debe ser utilizado hasta 5 años de edad; sin embargo, sus características no se ajustan a la Norma Técnica "Criterios para el diseño de le mobiliario educativo de la Educación Básico Regular".

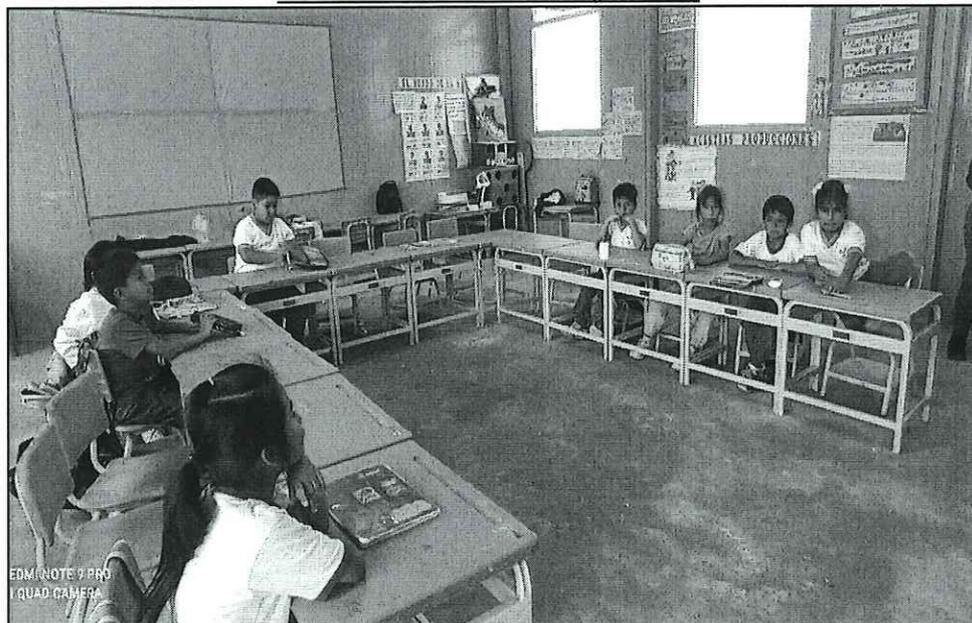
**Imagen n.º 10
Aula 3do B - turno mañana (primaria)**

- El la imagen n.º 10, se aprecia que en el turno de la mañana funciona el aula de 3er grado "B" de primaria, por la tarde funciona el aula de 1er grado "A" de secundaria, mobiliario naranja que debe ser utilizado hasta 5 años de edad; sin embargo, sus características no se ajustan a la Norma Técnica "Criterios para el diseño de le mobiliario educativo de la Educación Básico Regular".

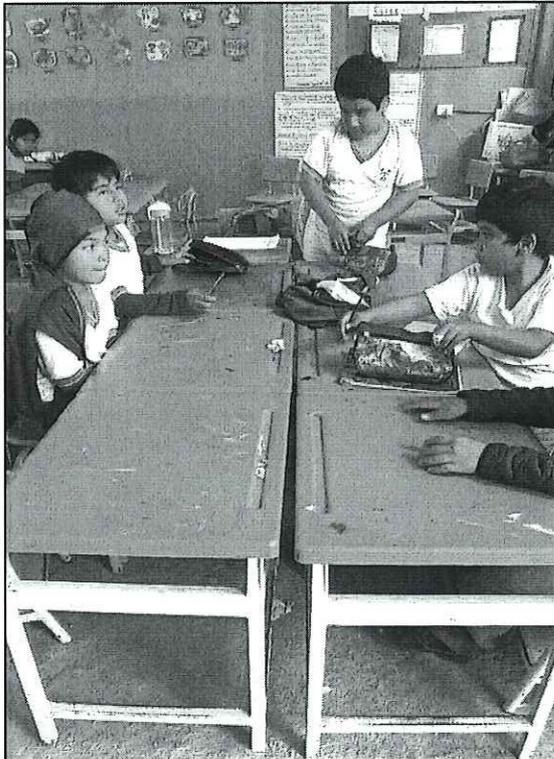
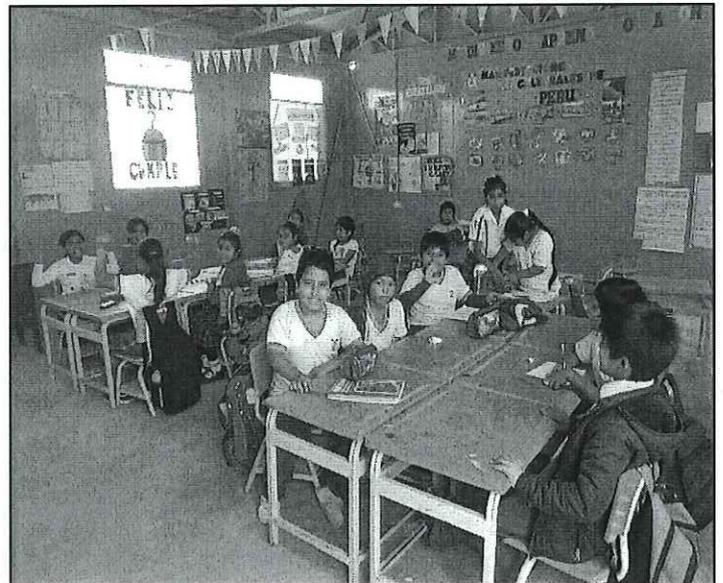
Aula 1do B - turno mañana (primaria)

- El la imagen n.º 11, se aprecia que en el turno de la mañana funciona el aula de 1er grado "B" de primaria, por la tarde funciona como sala de maestros, los maestros también utilizan las sillas naranjas.

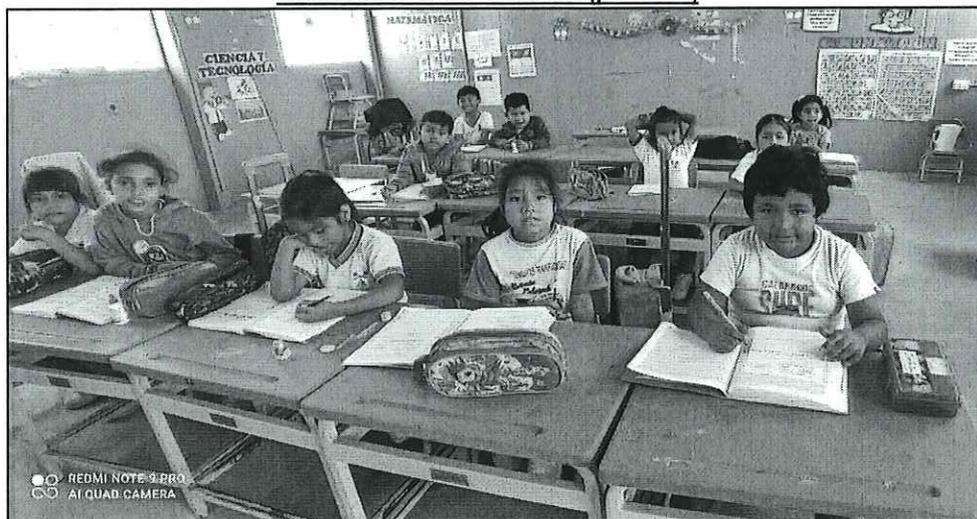
Imagen n.º 12
Aula 1do A - turno mañana (primaria)

- El la imagen n.º 12, se aprecia que en el turno de la mañana funciona el aula de 1er grado "A" de primaria, por la tarde funciona el aula de 5do grado "A" de primaria (única aula de primaria que funciona en la tarde), mobiliario naranja que debe ser utilizado hasta 5 años de edad; sin embargo, sus características no se ajustan a la Norma Técnica "Criterios para el diseño de le mobiliario educativo de la Educación Básico Regular".

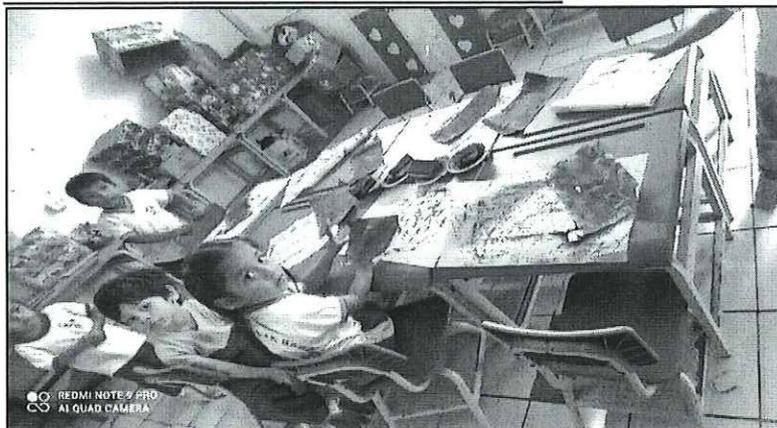
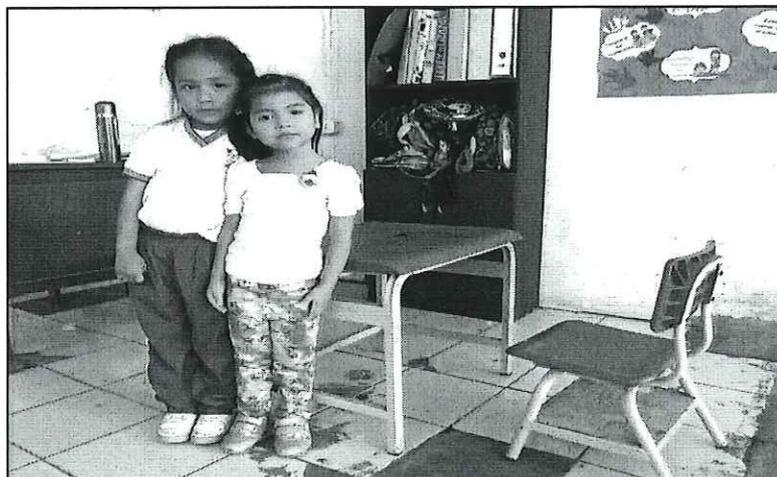
Imagen n.º 13
Aula de 3 años – solo turno

- El la imagen n.º 13, funciona el aula de 3 años de inicial, solo funciona en el turno de la mañana, el mobiliario es apropiado para su edad.

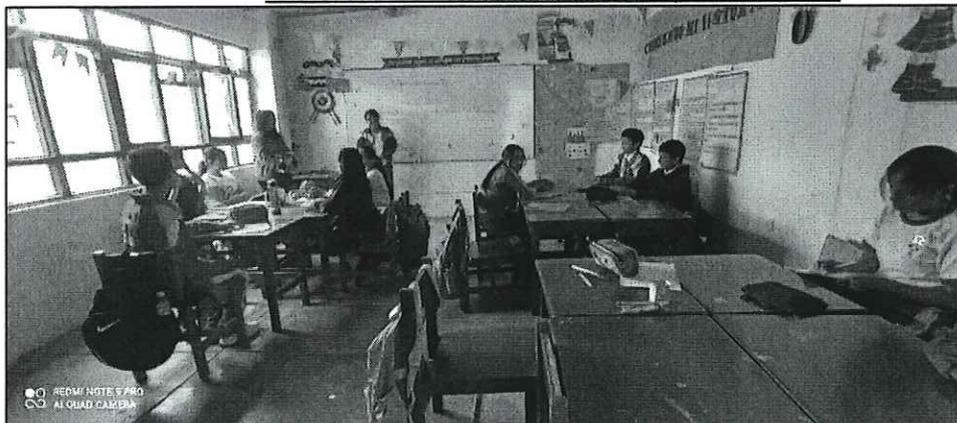
Imagen n.º 14.
Aula 6to B - turno mañana (primaria) un solo turno

- El la imagen n.º 14, funciona únicamente en el turno de la mañana el aula de 6to grado "B", por las tardes funciona como aula de reforzamiento, el mobiliario es de madera, no se encuentra en óptimas condiciones y sus características, no se ajustan a la Norma Técnica "Criterios para el diseño de le mobiliario educativo de la Educación Básico Regular".

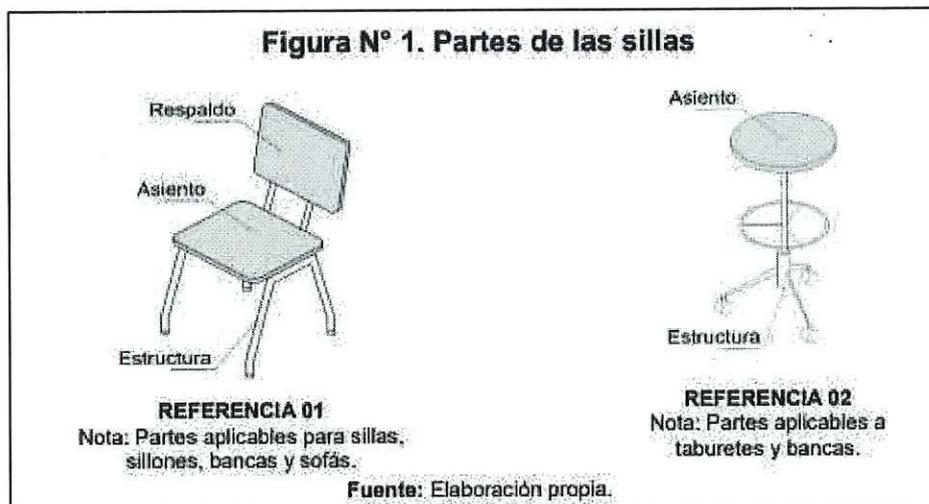
- a. Las sillas se encuentran conformadas, como mínimo, por una estructura, un asiento y, dependiendo de la actividad a la que sirve, puede no considerar un respaldo, pudiendo dichas partes constituir una pieza unificada.

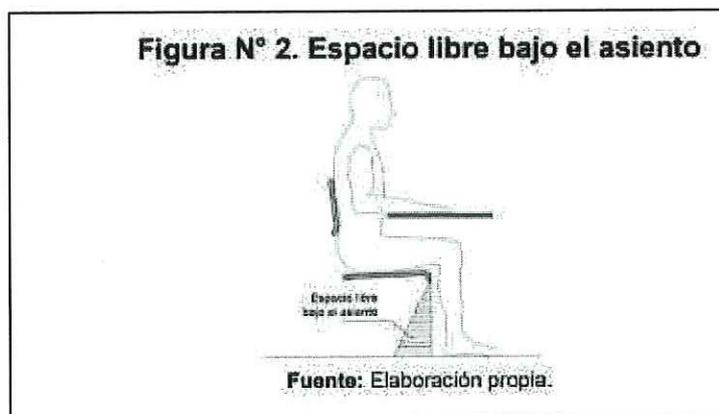
- b. Las sillas pueden tener formas diversas; sin embargo, deben cumplir con las dimensiones señaladas en la presente Norma Técnica y garantizar el confort del usuario durante su uso y facilitar su traslado.
- c. La forma de las sillas puede dejar un espacio libre entre la parte posterior de la pierna y el frente del asiento, de manera que el usuario pueda flexionar las rodillas.

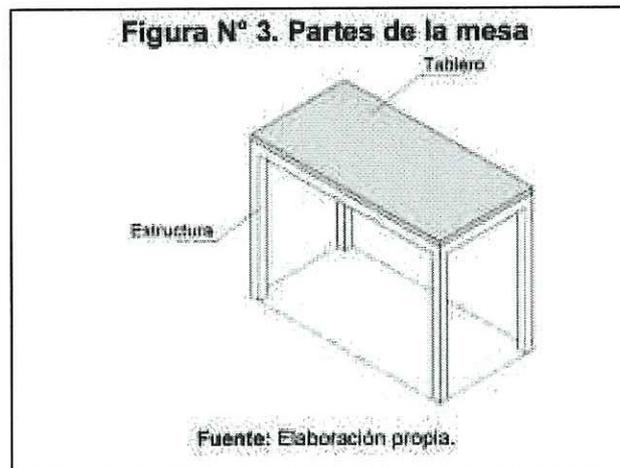
- a. La mesa se encuentra conformada, como mínimo, por una estructura y un tablero.
