**INFORME DE HITO DE CONTROL
N° 001-2024-OCI/4733-SCC**

**“EJECUCIÓN DEL SERVICIO EXTERNO DE VERIFICACIÓN
DE VIVIENDAS DE INTERÉS SOCIAL A NIVEL NACIONAL
DEL PROGRAMA TECHO PROPIO EN LA MODALIDAD DE
CONSTRUCCIÓN EN SITIO PROPIO – ITEM 1”**

**HITO DE CONTROL N° 1 –
EJECUCIÓN CONTRACTUAL - VERIFICACIÓN DE VIS –
LIMA METROPOLITANA**

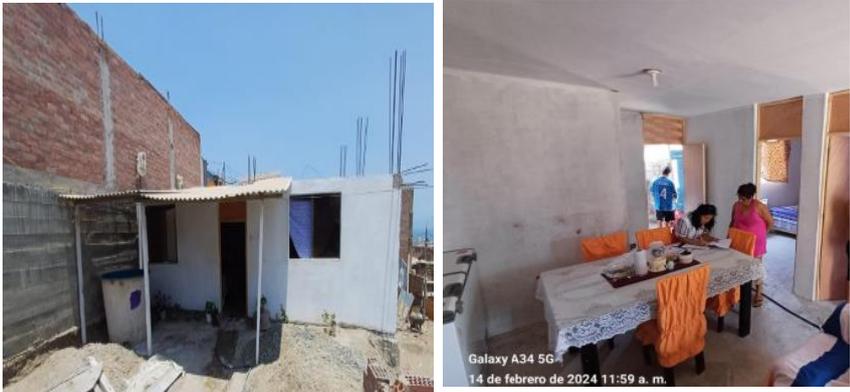
Entidad Técnica	Grupo Familiar Beneficiario	Código de Proyecto	Resultado de la visita de Comisión de Control
ALYED INVERSIONES EIRL	“(…) 6. Franco Pacus Helen Maribel”	LIM-1038-23-1N- 23-6	Como resultado de la visita se verificó que se modificó el área mínima construida ya que la dueña de la VIS solicitó a la ET se construya sobre los 8 m de fachada, distinto a metrado del plano del expediente. Asimismo, se verificó que no tiene alero el cual fue considerado por la ET en el Plano de Arquitectura y Distribución A-01 del expediente registrado en el FMV S.A.
	<p>Panel Fotográfico:</p>

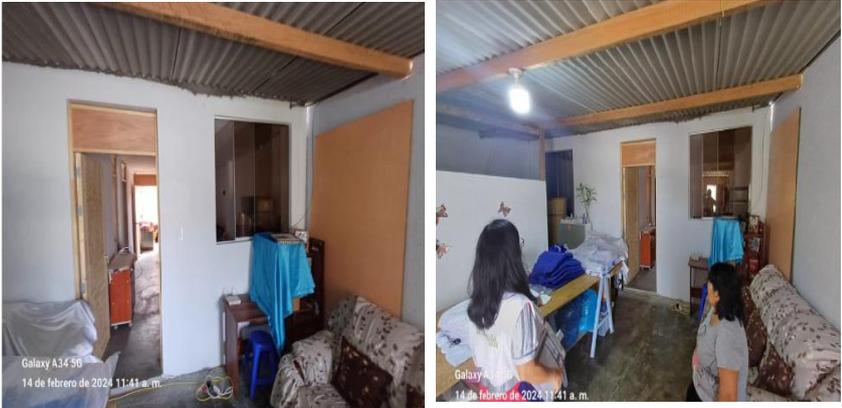
“(…) 7. Montalvo Morante Edith Leonarda.”	LIM-1038-23-1N- 23-12	Como resultado de la visita se verificó que la VIS se encuentra incompleta ya que se observó que la VIS no tiene construido el alero el cual si fue considerado por la ET en el Plano de Arquitectura y Distribución A-01, del expediente registrado en el FMV S.A.

de la VIS debe ser NO CONFORME.
"(...) 7"	Montalvo Morante Edith Leonarda	LIM-1038-23-1N- 23-12	"T: TERMINADA" "(...) La Vivienda Terminada (T).- La vivienda se encuentra terminada de acuerdo al expediente presentado por la ET y cuenta con todos los servicios básicos. "	Como resultado de la visita se verificó que la VIS se encuentra incompleta ya que se observó que la VIS no tiene construido el alero que se señala en el Plano de Arquitectura y Distribución A-01 presentado por la ET, por lo que el estado de la VIS debe ser NO CONFORME
"(...) 10"	Rumi Basilio Mario	LIM-1038-23-1N- 23-14	"T: TERMINADA" "(...) La Vivienda Terminada (T).- La vivienda se encuentra terminada de acuerdo al expediente presentado por la ET y cuenta con todos los servicios básicos. "	Como resultado de la visita se ubicó la VIS; sin embargo, no se pudo ingresar debido a que no se encontró al Sr. Mario Rumi, por lo tanto, solo se tomó fotografías de la parte frontal de la VIS, observándose que no tiene construido el alero que se señala en el Plano de Arquitectura y Distribución A-01 del expediente presentado por la ET, por lo que el estado de la VIS debe ser NO CONFORME

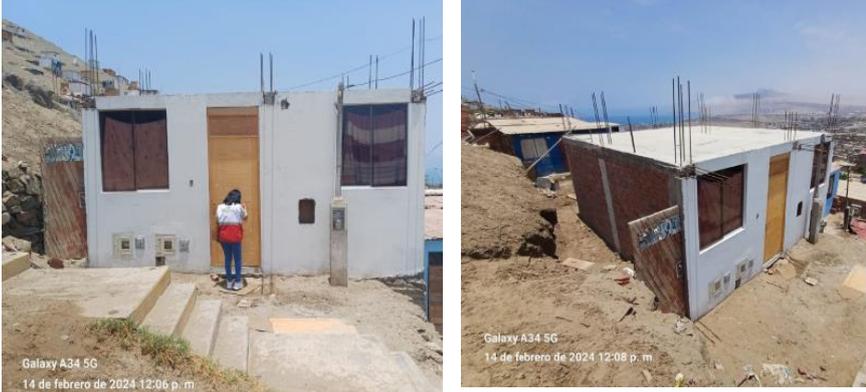
<p>“(…) 10.Rumi Basilio Mario”</p>	<p>LIM-1038-23-1N-23-14</p>	<p>Como resultado de la visita se ubicó la VIS; sin embargo, no se pudo ingresar debido a que no se encontró al Sr. Mario Rumi, por lo tanto, solo se tomó fotografías de la parte frontal de la VIS, observándose que no tiene construido el alero el cual si fue considerado por la ET en el Plano de Arquitectura y Distribución A-01 del expediente registrado en el FMV S.A.</p>
<p>Panel Fotográfico</p>
