**INFORME DE HITO DE CONTROL  
N° 142-2024-OCI/5303-SCC**

**EJECUCIÓN DE LA OBRA “REHABILITACIÓN DE  
COLECTORES EN LOS SECTORES OESTE (AV. JOSÉ  
BALTA Y AV. AUGUSTO B. LEGUÍA), 121 UPIS, SECTOR  
002, 003 Y 0154, DISTRITO JOSÉ LEONARDO ORTIZ,  
CHICLAYO, LAMBAYEQUE” - CUI N° 2520098.**

**HITO DE CONTROL N° 10 - EJECUCIÓN DE LA OBRA**

**PERÍODO DE EVALUACIÓN  
DEL 6 AL 20 DE MARZO DE 2024**

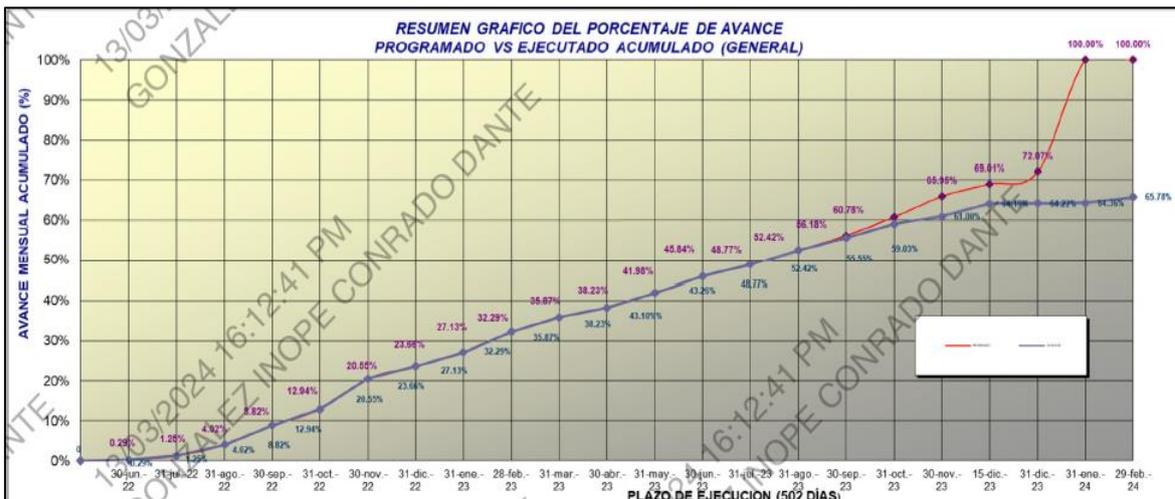
**Imagen N° 2**  
**Avance Programado Vs. Avance Ejecutado (Curva “S”)**

De acuerdo al control de avance programado y avance real actualizado, según la ampliación de plazo N° 2, en la valorización N° 22 del mes de febrero de 2024 se obtuvo el siguiente avance:

Concepto	Febrero 2024	Estado Obra
Avance Acumulado Programado	100.00%	
Avance Acumulado Ejecutado	65.78%	ATRASADA

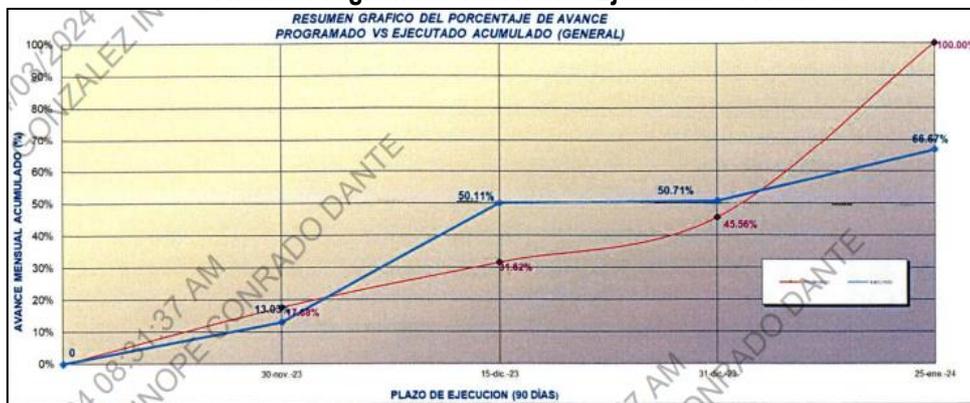
**Imagen N° 5**  
**Avance Programado VS. Avance Ejecutado – PAO N° 3**

Para esta valorización el avance real es de 9.99%, llegando a un acumulado de 76.66% y siendo que el avance programado es el 100%, según el calendario anexado en la valorización N° 5 del adicional de obra N° 3.

Actualmente quedan pendientes las partidas:  
01.01.06.06 Imprimación con emulsión asfáltica MC.30  
01.01.06.07 Carpeta asfáltica en caliente e=4"

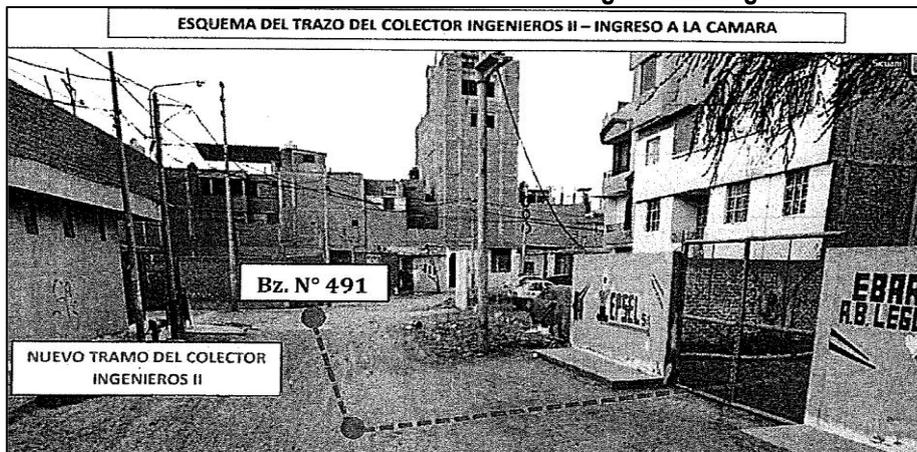
**Imagen N° 7**  
**Trazo de nuevo colector de entrega a CBD Leguía**

*EPSEL S.A. propone un trazo consistente en dos tramos, uno que parte del último buzón considerado dentro del proyecto (Bz N° 491) llegando hasta la entrada de la caseta de la cámara de bombeo y el segundo que se empalmaría hasta la cámara de bombeo.*

*Sin embargo, la supervisión considera que se debe de ejecutar un tercer tramo que conecte el Colector Ingenieros II rehabilitado, con la red existente que viene de la calle Paruro, (...), ya que, de no realizarse este tramo, la red que viene de la calle Paruro quedaría sin salida.*

La meta de la PAO N° 5, considera lo siguiente:

- Primer tramo: Bz existente N° 1 al BZ proyectado N° 1, con una longitud de 8.80m y tubería PVC DN 250mm
- Segundo tramo: Bz proyectado N° 1 al BZ proyectado 491, con una longitud de 16.10m y tubería PVC DN 250mm
- Tercer tramo: Bz proyectado N°491 al BZ proyectado 2, con una longitud de 23.00m y tubería PVC DN 355mm
- El último tramo Bz proyectado 2 a la cámara de bombeo, empalmado con una longitud de 11.40m y tubería PVC DN 355mm

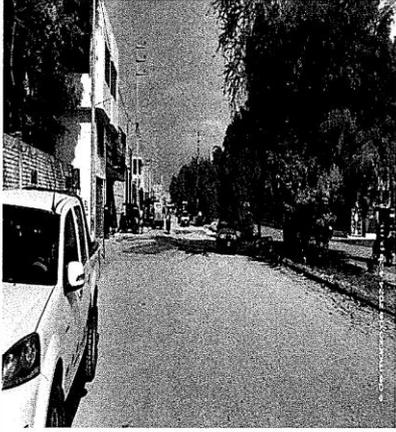
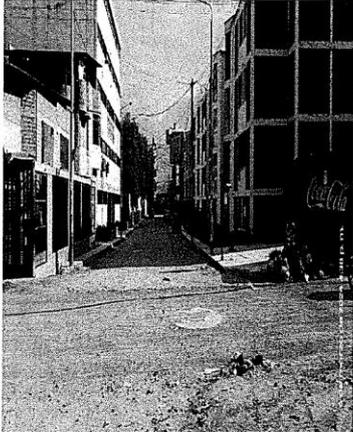
Panel Fotográfico N° 1

COLECTOR INGENIEROS II - CALLE 9	
Temas revisados y/o conversados	Reposición de carpeta asfáltica
Problemas presentados	Mayores metrados de reposición de carpeta asfáltica

<p><b>Descripción:</b> Colector Ingenieros II, concluido con rehabilitación de redes de alcantarillado, falta la reposición de carpeta asfáltica  <b>Fuente:</b> Visita realizada el 6 de marzo de 2024.  <b>Elaborado por:</b> Comisión de control a cargo del control concurrente</p>	<p><b>Descripción:</b> Calle 9 concluida con rehabilitación de redes de alcantarillado, falta la reposición de carpeta asfáltica  <b>Fuente:</b> Visita realizada el 6 de marzo de 2024.  <b>Elaborado por:</b> Comisión de control a cargo del control concurrente</p>

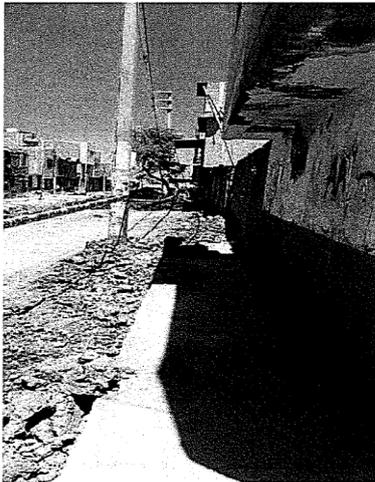
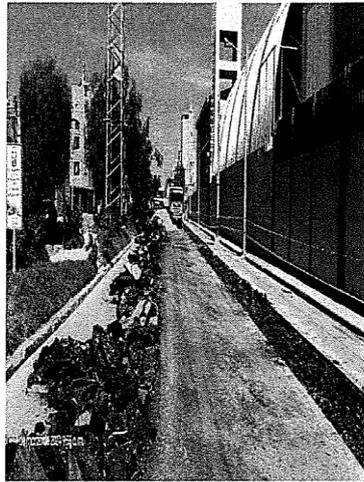
RED SECUNDARIA IPARRAGUIRRE - SAN FRANCISCO	
<b>Temas revisados y/o conversados</b>	Excavación de zanjas de la red secundaria Iparraguirre
<b>Problemas presentados</b>	Incompatibilidad de espesores de estructura de pavimento existente (base y carpeta asfáltica) con la estructura del pavimento a reponer según el expediente técnico de la red secundaria Iparraguirre
<b>Panel Fotográfico N° 2</b>

<p><b>Descripción:</b> Material de excavación limita la circulación de los pobladores de la zona  <b>Fuente:</b> Visita realizada el 7 de marzo de 2024.  <b>Elaborado por:</b> Comisión de control a cargo del control concurrente</p>	<p><b>Descripción:</b> Señalización incompleta para delimitar el área de trabajo, falta malla HDPE 2mt de altura color rojo  <b>Fuente:</b> Visita realizada el 7 de marzo de 2024.  <b>Elaborado por:</b> Comisión de control del control concurrente</p>

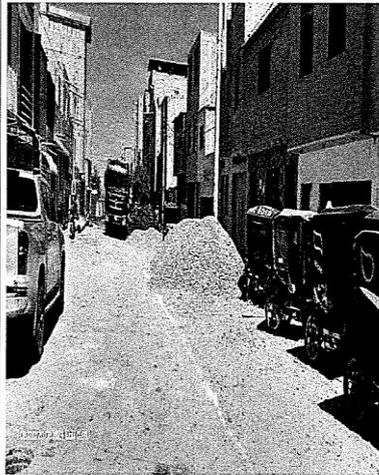
Panel Fotográfico N° 3

**Descripción:** Falta de señalización permite que vehículos menores se encuentren en el área de trabajo, generando el riesgo de accidentes  
**Fuente:** Visita realizada el 7 de marzo de 2024.  
**Elaborado por:** Comisión de control a cargo del control concurrente

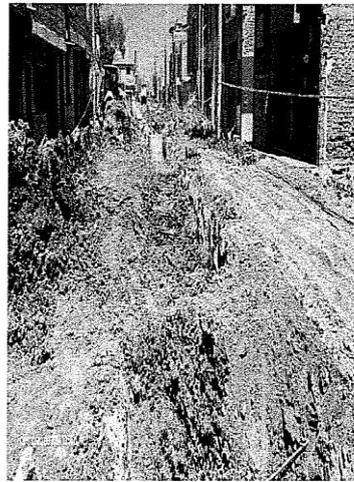
**Descripción:** Se observa que falta de eliminación de material excedente, limita el tránsito del personal de obra  
**Fuente:** Visita realizada el 7 de marzo de 2024.  
**Elaborado por:** Comisión de control a cargo del control concurrente
