INFORME DE HITO DE CONTROL
N° 076-2024-OCI/5331-SCC

**“MEJORAMIENTO DEL SERVICIO DE AGUA PARA RIEGO
EN LOS CANALES SAN ROQUE WATSON Y LATERAL
COOPERATIVA EN LAS LOCALIDADES: TOMAQUE, PECA
PALACIOS Y EL HORNO DEL DISTRITO DE BAGUA -
PROVINCIA DE BAGUA - DEPARTAMENTO DE AMAZONAS”**

**HITO DE CONTROL N° 2:
VALORIZACIÓN DE EJECUCIÓN DE OBRA N° 8**

**PERÍODO DE EVALUACIÓN:
DEL 28 DE AGOSTO AL 4 DE SETIEMBRE DE 2024**

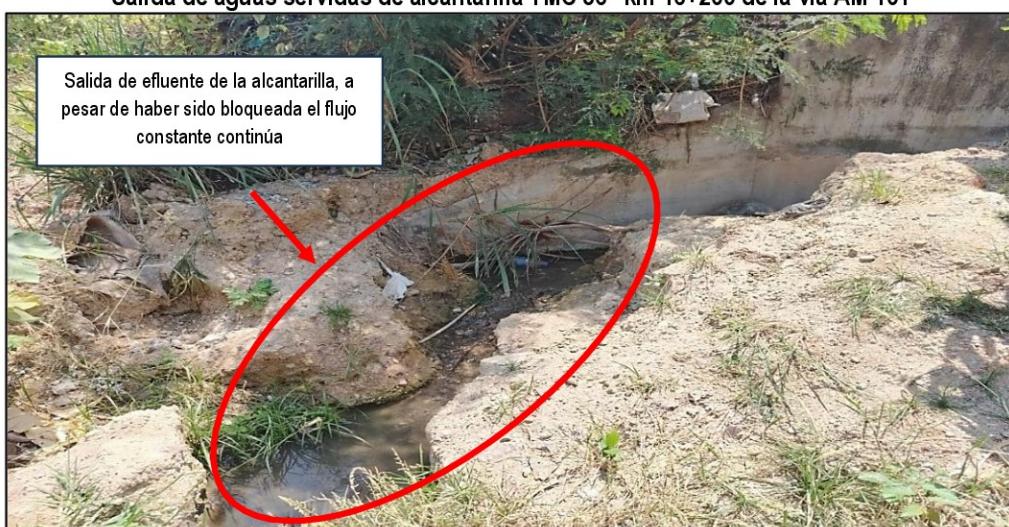
Imagen n.º 1

Sin embargo, con la ejecución de la Obra, el vertido de las aguas residuales recae directamente el canal San Roque Watson; lo que ha provocado estancamiento dentro de la sección hidráulica y arrastre de sedimentos a lo largo de la estructura, afectando la capacidad del canal para transportar el flujo de agua de manera eficiente, y también genera un entorno propicio para la proliferación de patógenos y organismos que pueden afectar la salud pública, tal como se evidencia en las imágenes siguientes:

Salida de aguas servidas de alcantarilla TMC 36" km 16+200 de la vía AM 101

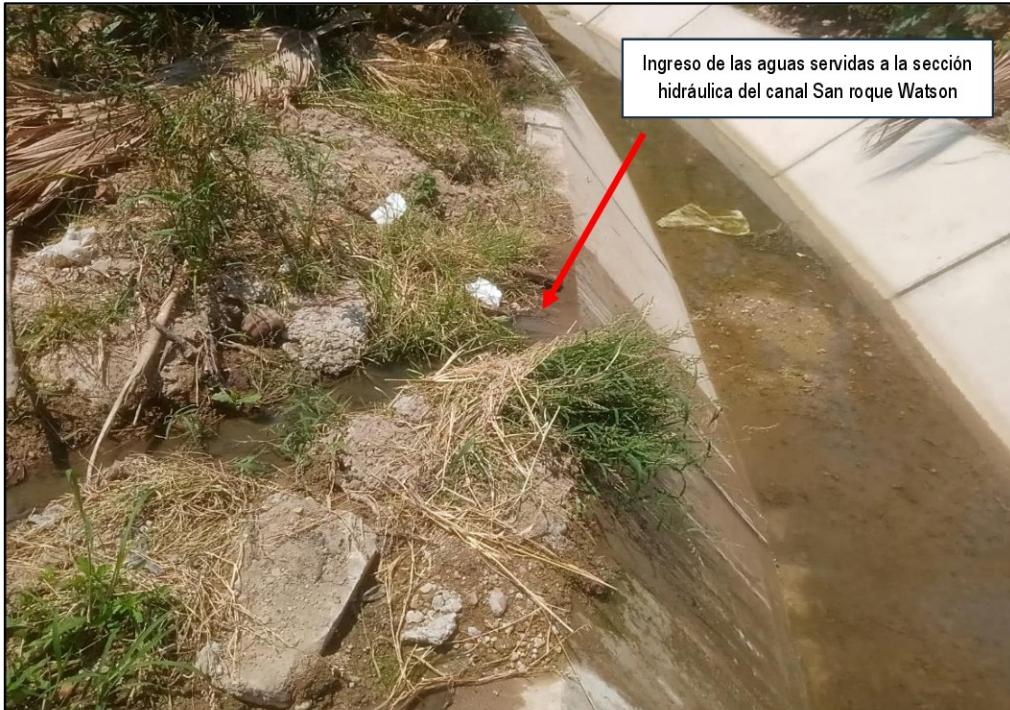
Imagen n.º 2
Condiciones del canal San Roque Watson en el sector Peca Palacios

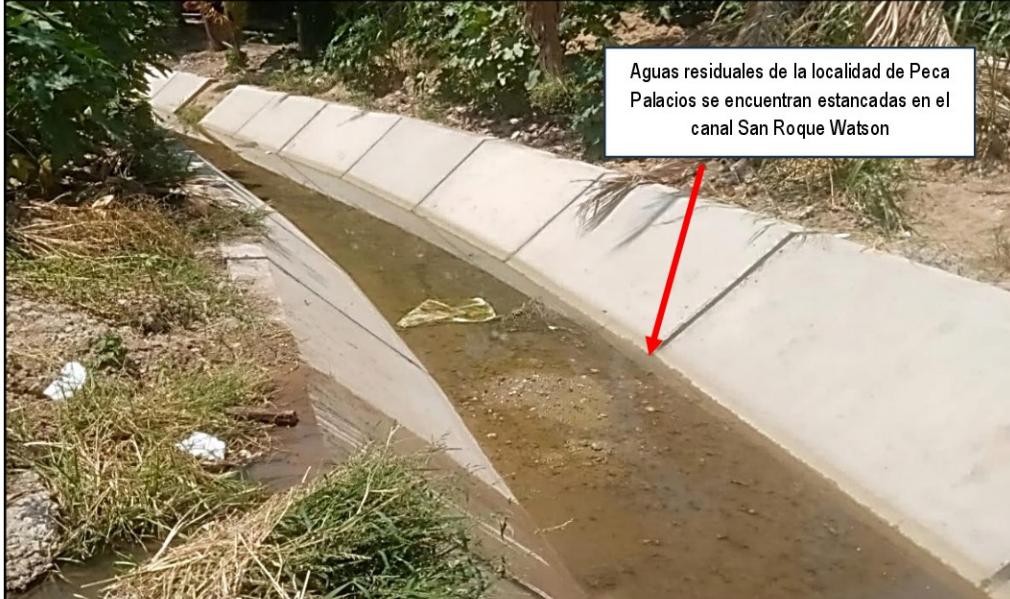
Imagen n.º 3
Condiciones del canal San Roque Watson en el sector Peca Palacios

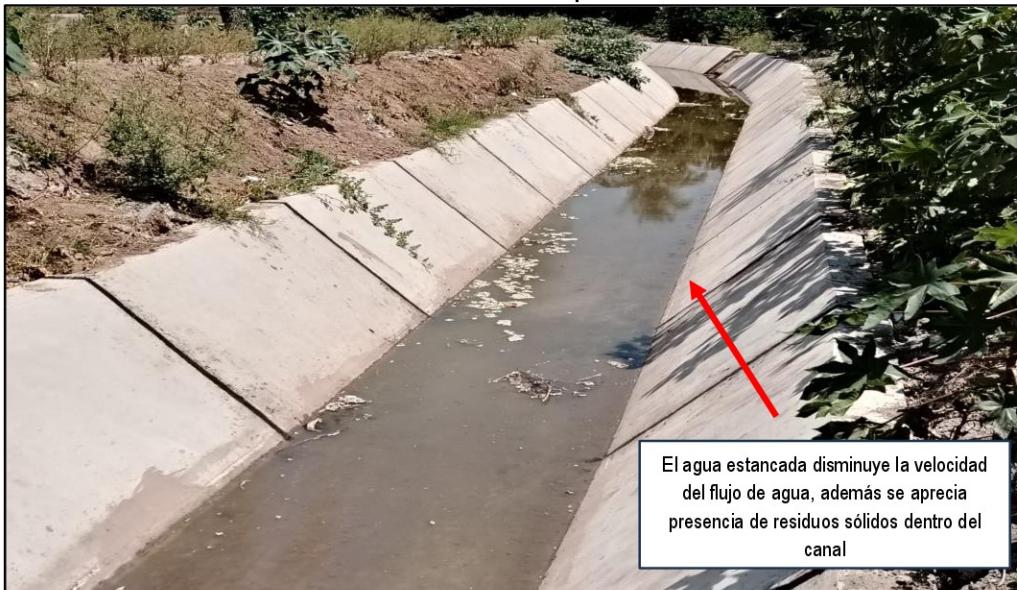
El ingreso de aguas residuales no tratadas en el sistema de riego está comprometiendo la funcionalidad del canal San Roque Watson, debido a que los cuerpos y sedimentos presentes en las aguas residuales están disminuyendo la velocidad de circulación del flujo de agua, lo que a su vez podría reducir la eficiencia del riego, aumentaría la presión sobre la infraestructura y también generaría la distribución de agua contaminado afectando las áreas de cultivo, lo cual aceleraría el desgaste de los materiales utilizados en la construcción del canal, reduciendo su vida útil y aumentando los costos de mantenimiento.

Imagen n.º 4
Condiciones de funcionalidad del canal San Roque Watson en el sector Peca Palacios

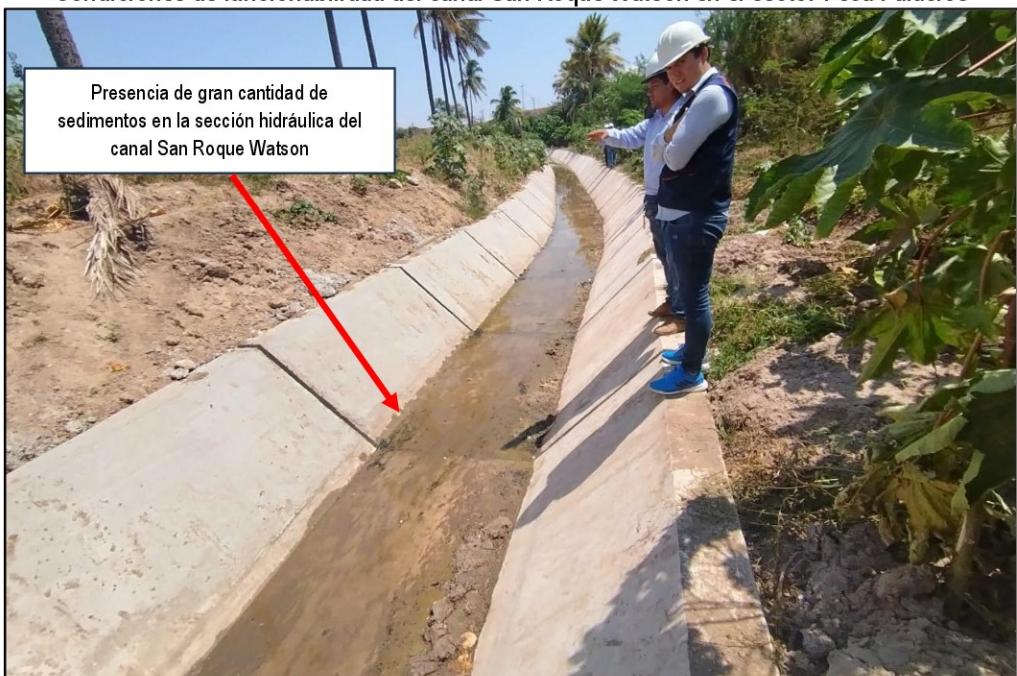
Imagen n.º 5
Condiciones de funcionalidad del canal San Roque Watson en el sector Peca Palacios

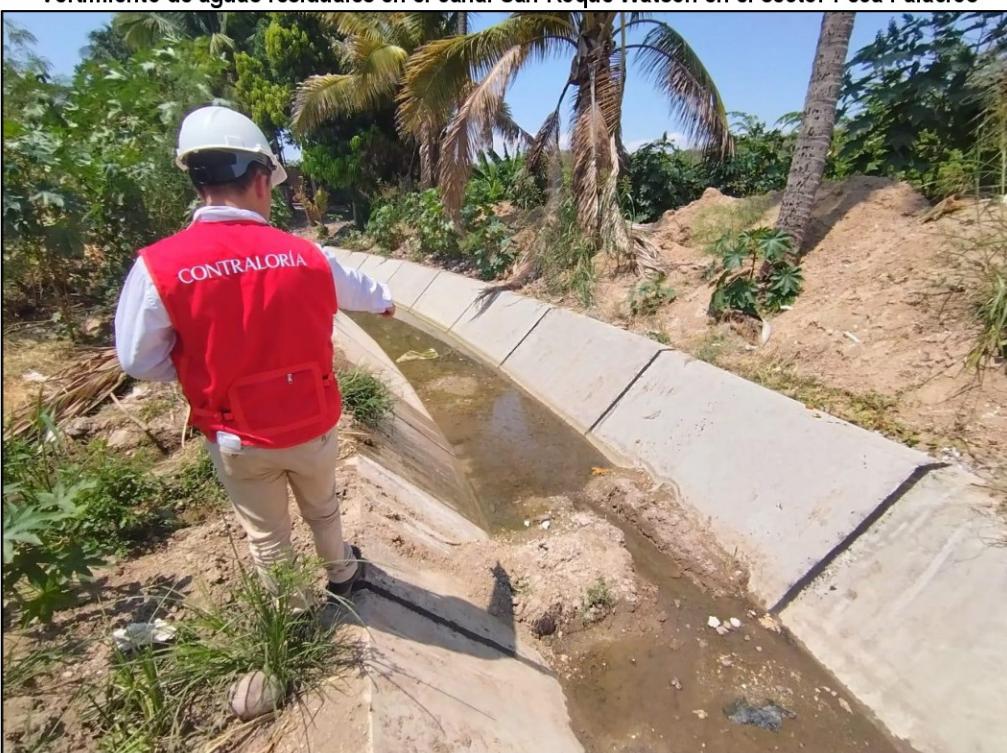
Imagen n.º 6

Finalmente, a la fecha de realizada la visita de inspección, se evidenció que el canal San Roque Watson ubicado en el sector Peca Palacios, funciona como una fuente de recepción y distribución de agua residuales, inobservando el artículo n.º 135 del Reglamento de la Ley n.º 29338, Ley de Recursos Hídricos, aprobado mediante Decreto Supremo n.º 001-2010-AG de 23 de marzo de 2010, el cual establece lo siguiente:

Vertimiento de aguas residuales en el canal San Roque Watson en el sector Peca Palacios

Por tal motivo, la Comisión de Control, advierte que las aguas residuales de la localidad Peca Palacios desembocan en el canal San Roque Watson generando un foco de contaminación local y con riesgo de durante la etapa de operación se distribuya aguas servidas hacia los sectores beneficiarios de Tomaque, Peca Palacios y El Hornero.

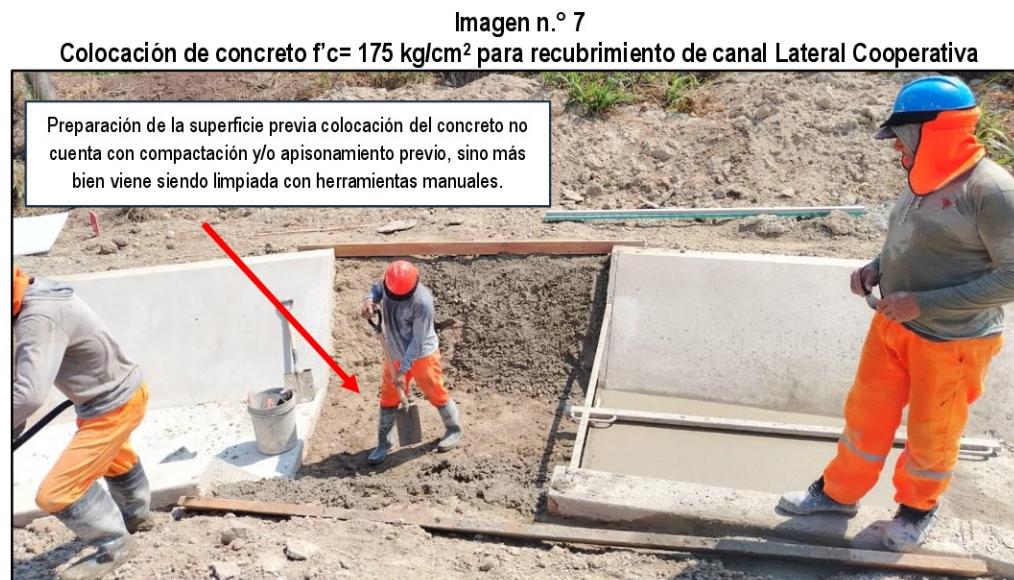
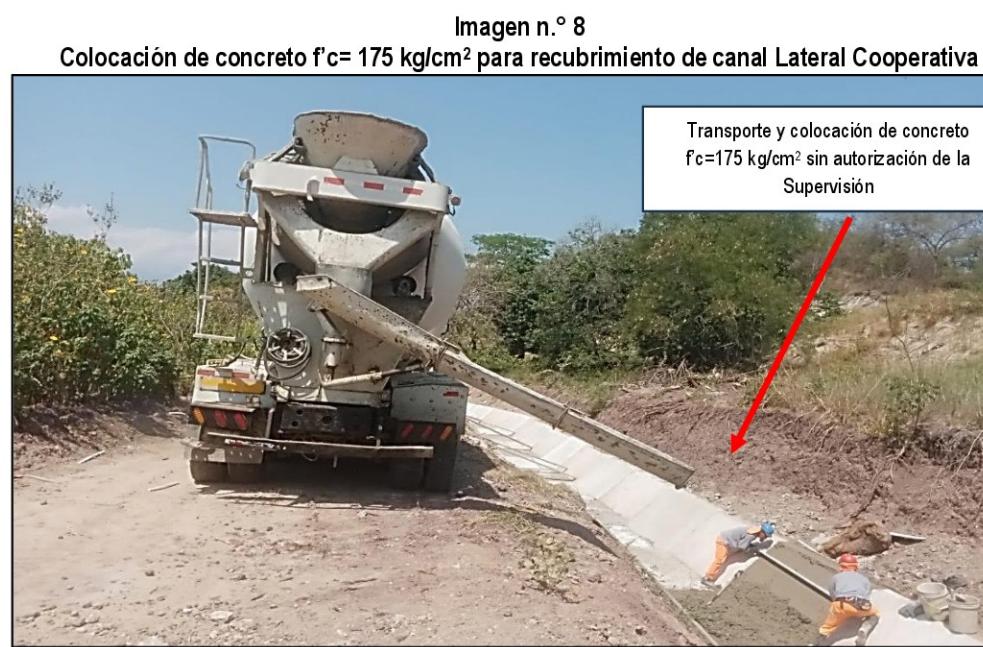
Ante el primer punto expuesto, se precisa que la Comisión de Control, realizó la visita de inspección in situ el 29 de agosto de 2024; fecha en la que el Contratista venía realizando trabajos de recubrimiento del canal Lateral Cooperativa, en donde se transportaba la mezcla de concreto $f'c= 175 \text{ kg/cm}^2$ a través de camión mixer de capacidad de $8,00 \text{ m}^3$ aproximadamente, desde la planta ubicada en la ciudad de Bagua.

Cabe precisar que estos actos se realizaban sin la presencia del Supervisor y su plantel profesional clave que garanticé las condiciones de la mezcla y su colocación; asimismo, el Contratista no cuenta con certificado de calidad del concreto que llega a obra, en donde se indique las especificaciones de los materiales y características de la mezcla en estado fresco, lo que no garantizaría las condiciones óptimas para su colocación, tal como se evidencia en las siguientes imágenes:

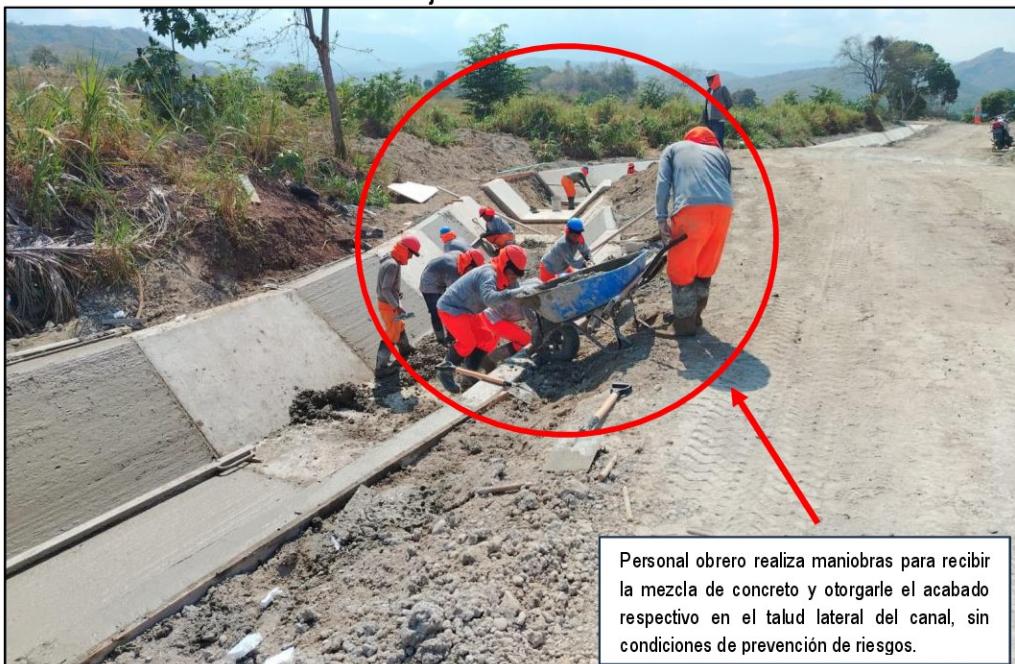
Sin embargo, se pudo identificar la ejecución de trabajos en taludes inestables sin la utilización de elementos de sujeción; aunado a ello, no se elaboró el Análisis de Trabajo Seguro (ATS) para las actividades de recubrimiento del canal Lateral Cooperativa, cuyas actividades se realizan sin tener en cuenta las acciones de prevención de accidentes; tal como se muestra en las siguientes imágenes:

Imagen n.º 12
Obreros realizando trabajos de recubrimiento de canal en taludes

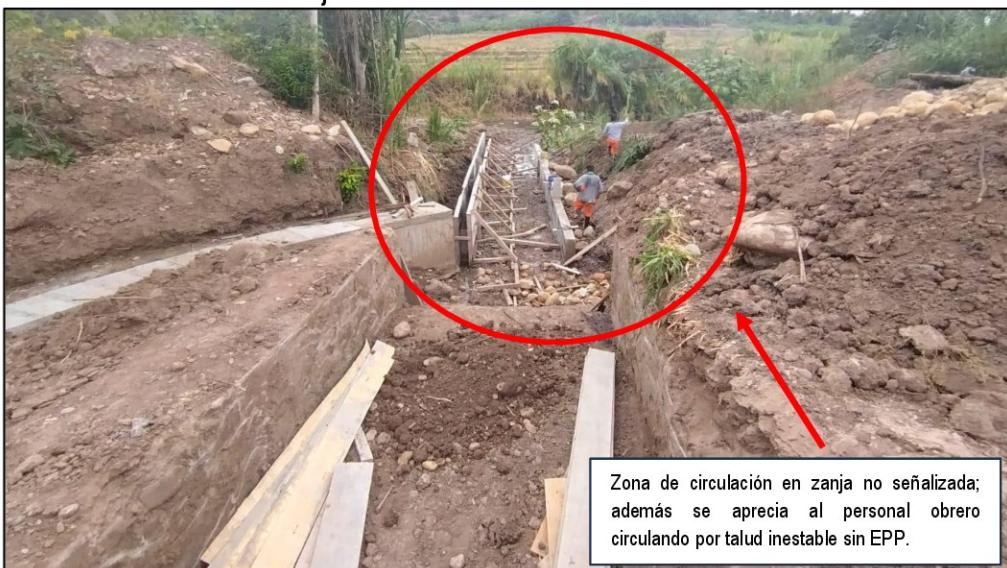
No obstante, se observó que existen áreas de circulación con desniveles y taludes inestables; los cuales, no tienen su cubierta de protección; dichos sectores no se encuentran debidamente señalizados ni aislados con cinta de seguridad, vallas y/u otro elemento reflectivo, siendo un posible punto de riesgo de accidentes y caídas.

Imagen n.º 14
Trabajos en el canal de rebose del desarenador

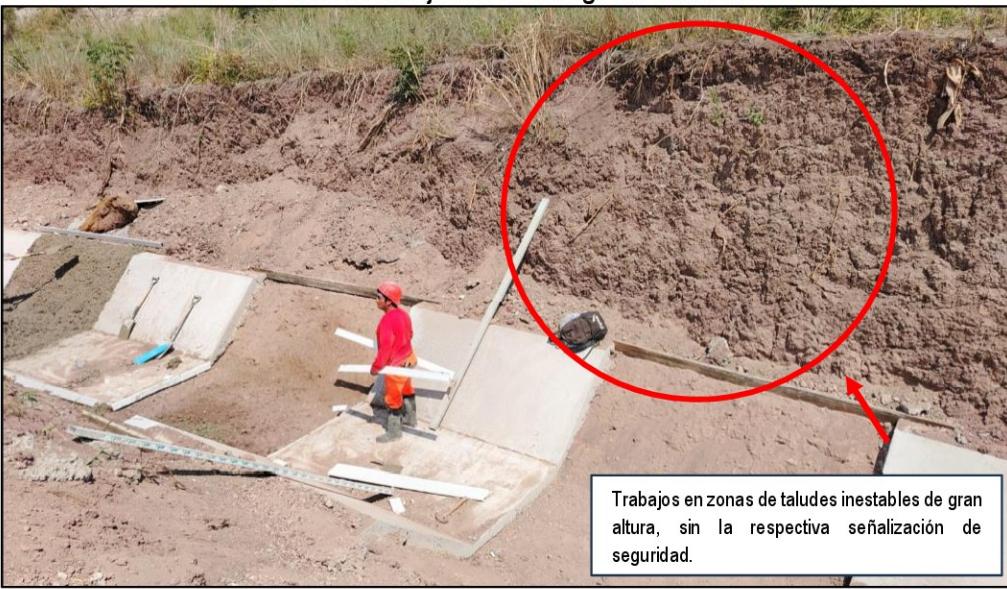
Imagen n.º 15
Zonas de trabajo con alto riesgo sin señalizar

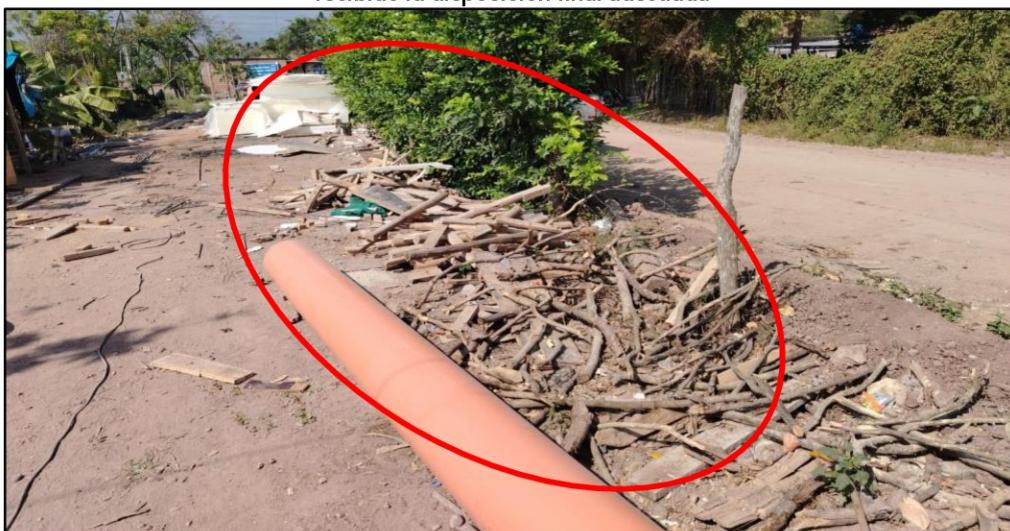
Imagen n.º 16

Acumulación de restos de madera, tuberías y acero en contacto directo con el suelo y sin haber recibido la disposición final adecuada

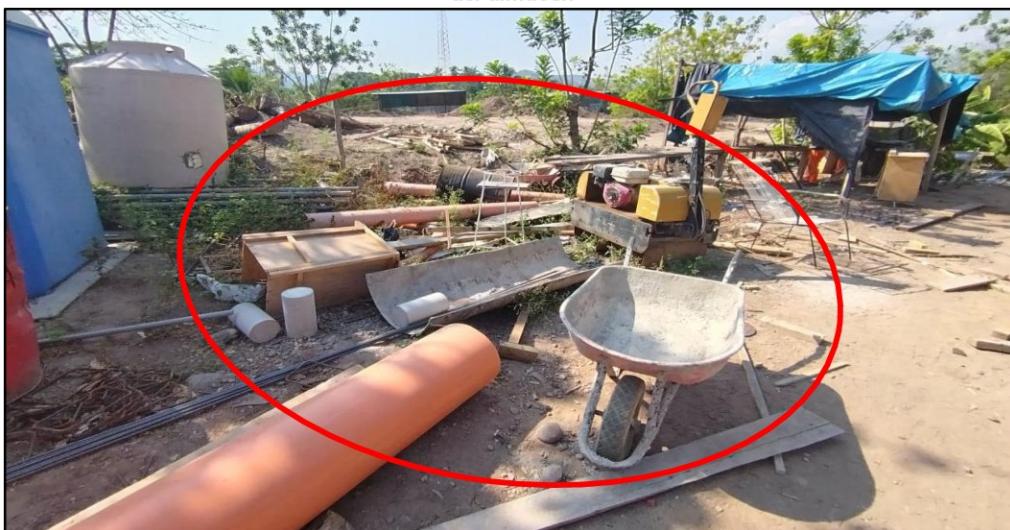
Imagen n.º 17

Herramientas, materiales y equipos dispuestos sin un ordenamiento en las zonas de circulación del almacén
