INFORME DE HITO DE CONTROL
N° 028-2024-OCI/5332-SCC

**EJECUCIÓN DE LA OBRA: “MEJORAMIENTO DE LA I.E.
N° 86840 MAESTRO DIVINO DE WECRONCOCHA,
DISTRITO DE ACOCHACA, PROVINCIA DE ASUNCIÓN -
ÁNCASH”**

**HITO DE CONTROL N° 1: SUSPENSIÓN DE
ACTIVIDADES DE OBRA**

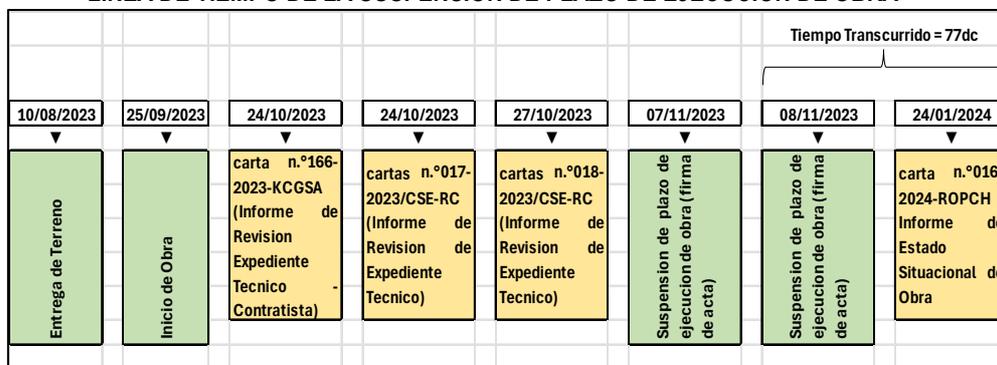
CUADRO N° 10
LINEA DE TIEMPO DE LA SUSPENSIÓN DE PLAZO DE EJECUCION DE OBRA

Tal es así que, a la fecha de emisión del informe de estado situacional han transcurrido setenta y siete (77) días calendario, desde que la Entidad y los responsables de la ejecución y supervisión, suspendieran la ejecución de obra, pero no se evidencia documentación alguna de autorización para la elaboración del expediente de adicional de obra y ninguna opinión del supervisor de obra, inobservando el numeral 34.1 del artículo 34. Modificaciones al contrato de la Ley de Contrataciones del Estado donde señala: “(...) el contrato puede modificarse en los supuestos contemplados en la Ley y el reglamento, por orden de la Entidad o a solicitud del contratista, para alcanzar la finalidad del contrato de manera oportuna y eficiente (...)”, además, de ello inobserva el acápite décimo tercero de las disposiciones complementarias finales de la Ley de contrataciones, donde señala: “(...) El supervisor de obra está obligado a remitir a la Contraloría General de la República, en la misma oportunidad que a la Entidad, los informes u opiniones emitidos respecto a los adicionales de obra, solicitud de mayores gastos generales, variación del calendario de obra, ampliaciones de plazo, aplicación de penalidades y otros emitidos en el marco de sus funciones (...)”; en consecuencia, la suspensión de plazo n.º1 continua, tal como se puede apreciar en la siguiente línea de tiempo del proceso de inicio hasta la suspensión de plazo:

De lo señalado en los párrafos precedentes, se evidenció que la modificación contractual sobre el plazo de ejecución se debe a la deficiencia del expediente técnico, y que la Entidad no cautelo en su momento, asimismo los antecedentes de autorización y gestión del adicional y deductivo vinculante (causal de la suspensión de plazo), no han sido evidenciados en el informe de estado situacional elaborado por la Entidad, es así que la suspensión del plazo de ejecución de obra continúe vigente sin un sustento formal y objetivo.
