**INFORME DE CONTROL CONCURRENTE
N° 121-2024-OCI/5332-SCC**

**“EJECUCIÓN DE LA OBRA: “CONSTRUCCIÓN Y
MEJORAMIENTO DE COMPLEJO DEPORTIVO
RECREACIONAL EN EL A.H. SAN PEDRO, PROVINCIA DEL
SANTA – ANCASH – SALDO DE OBRA ADECUADO AL
PROTOCOLO SANITARIO COVID-19, SNIP N° 135768”**

HITO DE CONTROL N° 5 – FASE DE FUNCIONAMIENTO

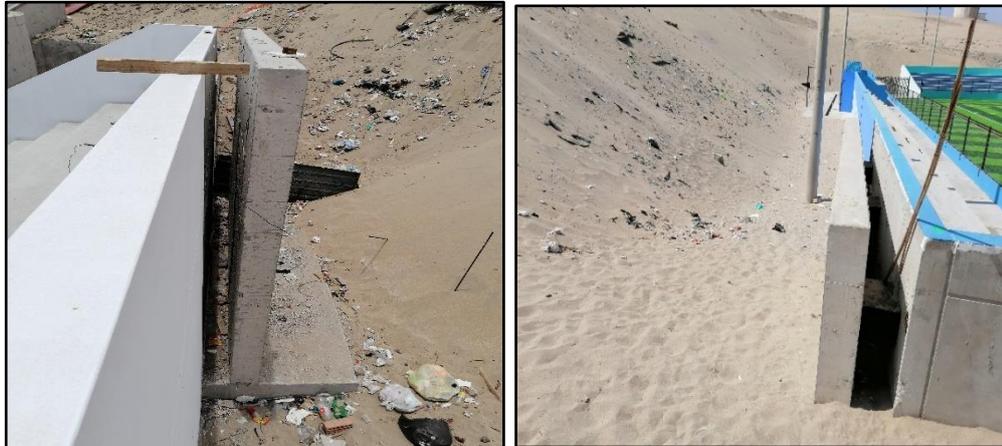
FOTOGRAFÍAS N° 1 Y 2
DESPLIZAMIENTO DE SUELO - ARENA EN EL SECTOR NORTE GRADERÍAS DEL ESTADIO SAN PEDRO

"La comisión luego de efectuar el recorrido de la obra, contempla la necesidad de efectuar Recomendaciones técnicas de implementar obras complementarias que no se encuentren en el proyecto ejecutado, que permitan mitigar los riesgos que se observan en el talud vertical.

- *Construcción de muros de contención en la zona de talud pronunciada, ubicado en la parte posterior de la tribuna nor-occidental"*

La condición descrita en el párrafo precedente respecto a la construcción de los muros de contención para mitigar el riesgo de desprendimiento de talud, fue advertida también por el OCI del Gobierno Regional de Ancash en el Informe de Hito de Control n.° 027-2022-OCI/5332-SCC del 1 de agosto de 2022 comunicada a la Entidad mediante oficio n.° 649-2022-GRA/ORCI recepcionada el 2 de agosto de 2022 que señala:

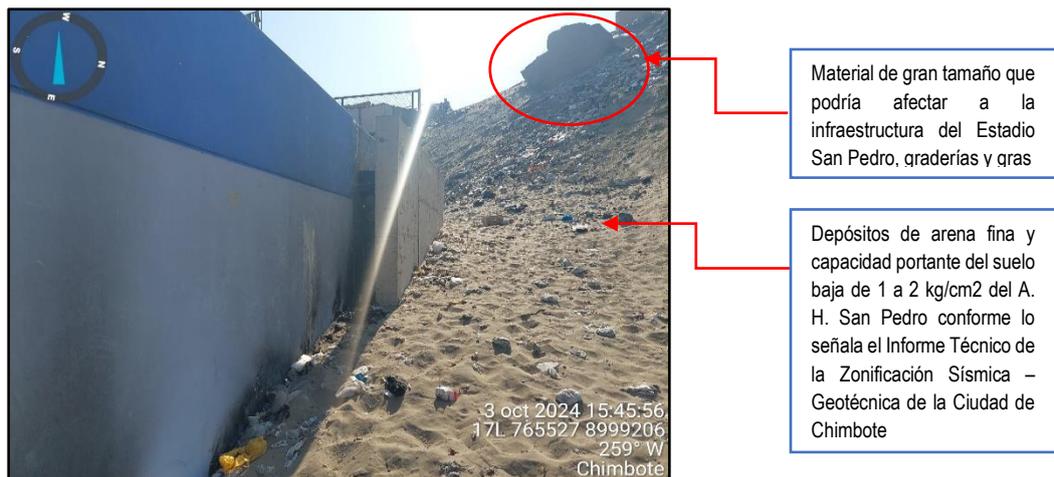
FOTOGRAFÍAS N° 3
DESPLIZAMIENTO DE SUELO - ARENA EN EL SECTOR NORTE GRADERÍAS DEL ESTADIO SAN

Así también, de la inspección física del complejo deportivo recreacional en el A. H. San Pedro llevada a cabo el 3 de octubre de 2024, en la que se suscribió el Acta de Inspección Física n.° 001-2024-CG, se advierte que la condición mencionada se viene agravando afectando las graderías y gras sintético del complejo deportivo, sumado a ello la condición geotécnica del suelo conformada por depósitos de arena fina y una baja capacidad portante según lo señalado en el Informe Técnico de la Zonificación Sísmica – Geotécnica de la Ciudad de Chimbote⁸ pone en riesgo la infraestructura por deslizamiento de material del suelo conforme se advierte en las fotografías siguientes:

Material de gran tamaño que podría afectar a la infraestructura del Estadio San Pedro, graderías y gras

Depósitos de arena fina y capacidad portante del suelo baja de 1 a 2 kg/cm² del A. H. San Pedro conforme lo señala el Informe Técnico de la Zonificación Sísmica – Geotécnica de la Ciudad de Chimbote

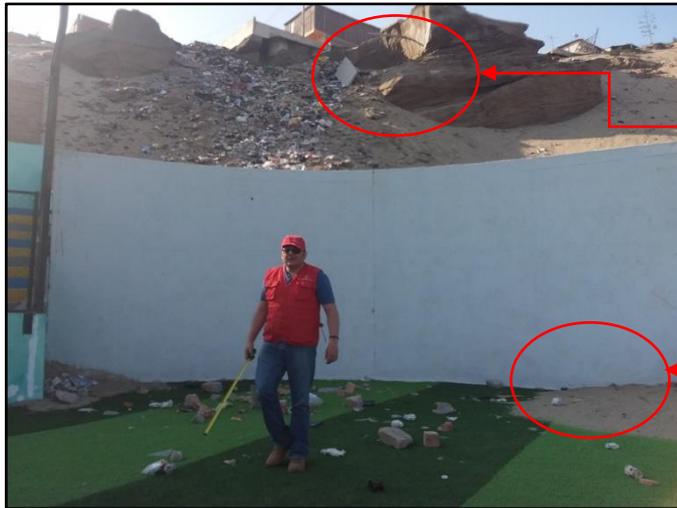
FOTOGRAFÍAS N° 4
DESLIZAMIENTO DE SUELO - ARENA EN EL SECTOR NORTE GRADERÍAS DEL ESTADIO SAN

Desprendimiento de plataforma de concreto por erosión del suelo y material de arena fina suelto que pone en riesgo la infraestructura del Estadio San Pedro.

Material de suelo deslizado en el gras sintético del Estadio que viene afectando su calidad y durabilidad

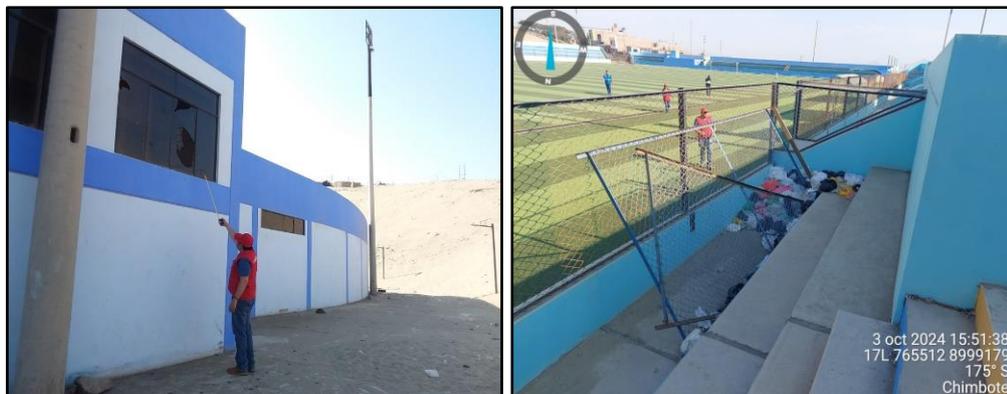
FOTOGRAFÍAS N°s 5 y 6
VENTANAS Y CERCO DE MAYA OLÍMPICA ROTAS CON OXIDO Y SIN PINTURA

Por otro lado, se advierte que no se está realizando el mantenimiento preventivo y correctivo de la infraestructura al encontrar ventanas rotas, estructura metálica de maya olímpica rotas y toda estructura metálica con oxido, puertas y barandas sin pintura tal como se observa en las fotografías siguientes:

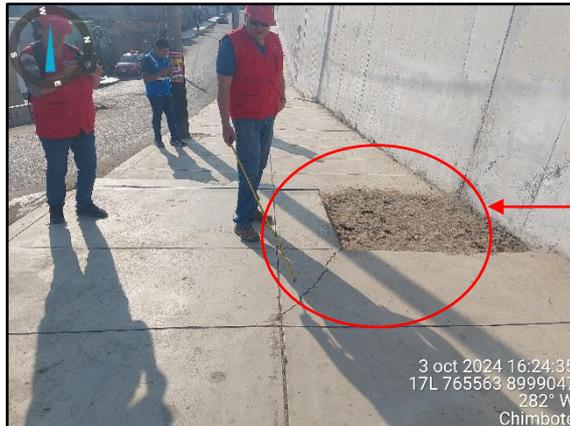
FOTOGRAFÍA N° 7
SIN RAMPAS DE ACCESO PARA PERSONAS MINUSVÁLIDAS Y CONCRETO DE VEREDAS
FISURADAS

Por otro lado, de la inspección física de la Infraestructura del complejo deportivo recreacional en el A.H. San Pedro llevada a cabo el 3 de octubre de 2024, en la que se suscribió el Acta de Inspección Física n.° 001-2024-CG se advierte también deficiencias en la ejecución de la obra encontrando fisuras y grietas en muros y veredas, así como la falta de ejecución de rampas de acceso para personas minusválidas, tal como se observa en las fotografías siguientes:

Falta de ejecución de rampas de acceso para personas minusválidas y fisuras en el concreto de la vereda

En ese contexto, al existir deficiencias en la construcción de los diferentes elementos estructurales del Estadio San Pedro debería aplicarse lo señalado en la cláusula Decima Cuarta del contrato n.° 014-2020-GRA-SRP/G que establece:
