**INFORME DE VISITA DE CONTROL
N° 126-2024-OCI/5332-SVC**

**EJECUCIÓN Y AVANCE DEL SERVICIO DENOMINADO:
“ACTIVIDAD MANTENIMIENTO DE LA INFRAESTRUCTURA
DE LA DIRECCIÓN REGIONAL DE PRODUCCIÓN CON SEDE
EN CHIMBOTE, DISTRITO DE CHIMBOTE, PROVINCIA DEL
SANTA, DEPARTAMENTO DE ÁNCASH”**

**PERÍODO DE EVALUACIÓN:
DEL 15 AL 17 OCTUBRE DE 2024**

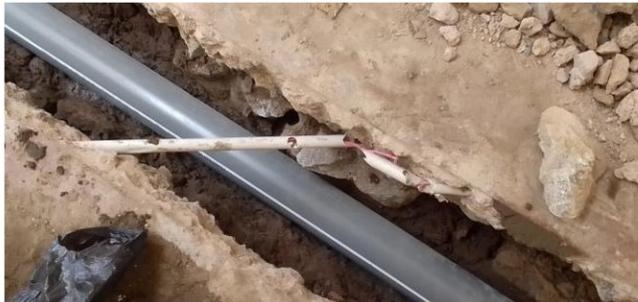
FOTOGRAFÍAS N° 1 Y 2	Descripción

<p><i>Trabajo de instalación de tubería de desagüe y cambio de pendiente debido al empozamiento de las aguas residuales.</i></p> <p><i>Para la instalación de las tuberías de desagüe se ha picado parte del pavimento del área del estacionamiento afectando la tubería y conductores eléctricos que van al pozo a tierra.</i></p>

Al respecto, el servicio contempla la ejecución de la partida 05.06. Mantenimiento general de las instalaciones sanitarias existentes, por un monto de S/ 6 000,00; los días 3 y 4 de octubre 2024 durante la visita de control se evidenció que se venía ejecutando dicha partida.

Además, se venían afectando trabajos ya realizados como la pintura de los muros del estacionamiento, afectación de la tubería y conductores eléctricos que van al pozo a tierra debido al picado de parte del pavimento del área del estacionamiento. Asimismo, los cables de internet fueron movidos para realizar los trabajos de resane y pintura de los ambientes.

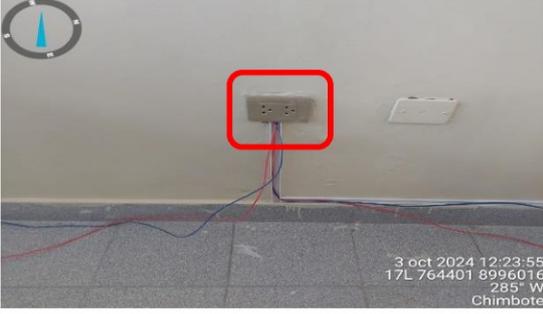
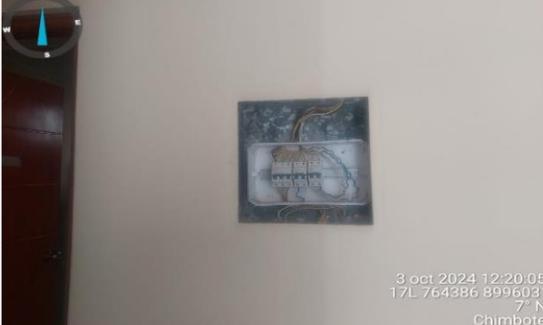
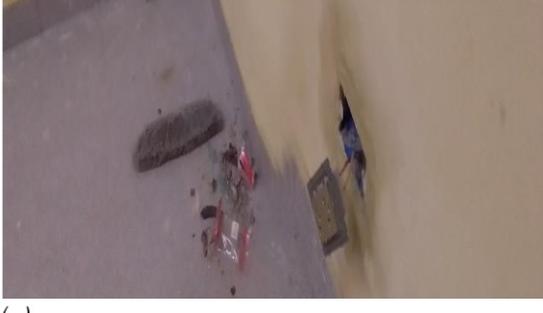
FOTOGRAFÍAS N°s 3, 4 Y 5	Descripción

<p>3 oct 2024 12:23:55 17L 764401 8996016 285° W Chimbote</p>	<p>Tomacorrientes y cable de electricidad expuestos.</p> <p>Asimismo, los cables de internet han sido movidos para realizar los trabajos de resane y pintura de los ambientes</p>

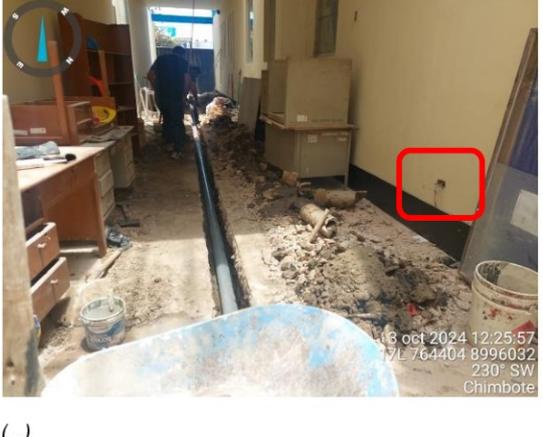
<p>(...)</p>	
FOTOGRAFIA N° 6	Descripción

<p>3 oct 2024 12:25:57 17L 764404 8996032 230° SW Chimbote</p> <p>(...)</p>	<p>Se observa trabajos de pintura y resane en el área de estacionamiento que se vienen manchando por los trabajos realizados de las instalaciones de pinturas, asimismo, los cables de interruptores y tomacorrientes se encuentran expuestos.</p> <p>Se observa mobiliario de la institución apilado y desordenado en los diferentes ambientes de la institución.</p> <p>Asimismo, se observa materiales y equipos de pintura en los diferentes ambientes de la institución.</p> <p>(...)</p>

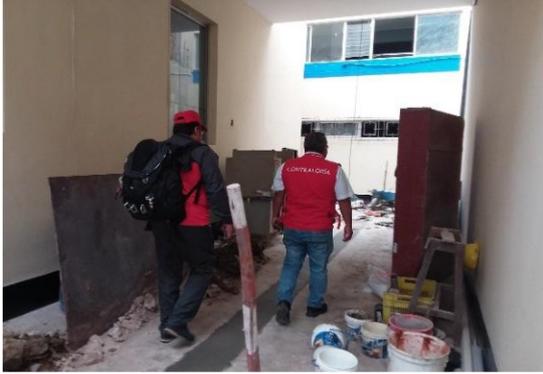
FOTOGRAFÍA N° 7	Descripción

<p data-bbox="502 660 877 680">Fuente: Inspección del día 4 de octubre de 2024</p>	<p data-bbox="1077 264 1348 331">Resane de piso del área de estacionamiento por la instalación de la tubería.</p>

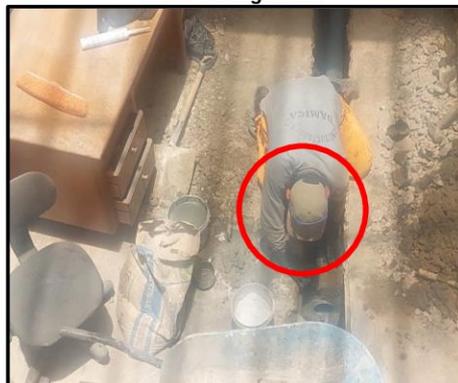
FOTOGRAFÍAS N^{os} 8 Y 9

Se puede observar personal laborando sin casco de seguridad

Al respecto, se puede evidenciar que el Consorcio Jeshua, incumple la Norma Técnica G.050 del Reglamento Nacional de Edificaciones, el cual indica que:

La situación antes expuesta, podría ocasionar daños personales y/o materiales, poniendo en riesgo la continuidad y culminación del servicio.

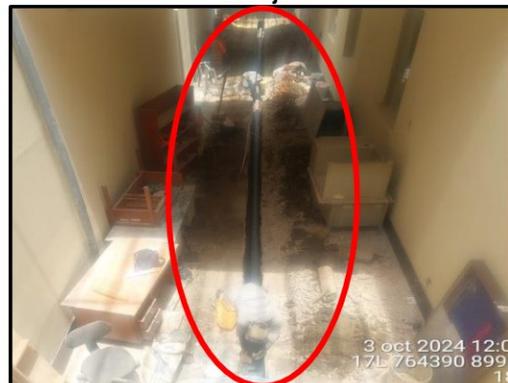
Se puede observar falta de señalización en área de trabajo

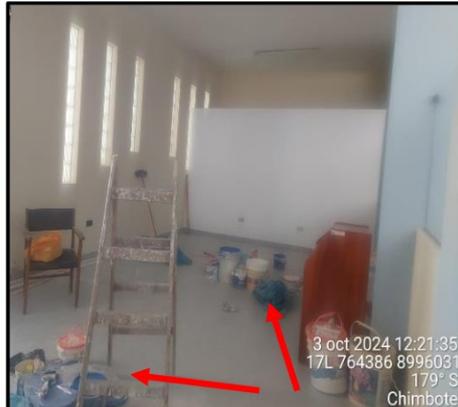
FOTOGRAFÍAS N°S 10 Y 11

Se puede observar la falta de orden y limpieza

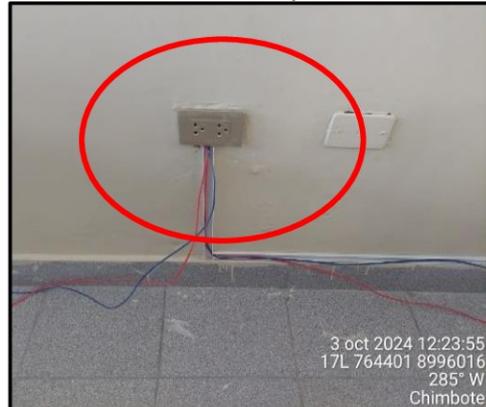
Se puede observar cables conectados a la caja de tomacorrientes sin protección
