**INFORME DE HITO DE CONTROL**  
**N° 072-2024-OCI/5335-SCC**

**EJECUCIÓN DE LA OBRA: “MEJORAMIENTO DE LOS  
SERVICIOS DE FORMACIÓN PROFESIONAL EN  
INGENIERÍA AGRÍCOLA DE LA UNIVERSIDAD NACIONAL  
DE SAN CRISTÓBAL DE HUAMANGA, DISTRITO DE  
AYACUCHO, PROVINCIA DE HUAMANGA, DEPARTAMENTO  
DE AYACUCHO”**

**HITO DE CONTROL N°2 - EJECUCIÓN DE LA OBRA**

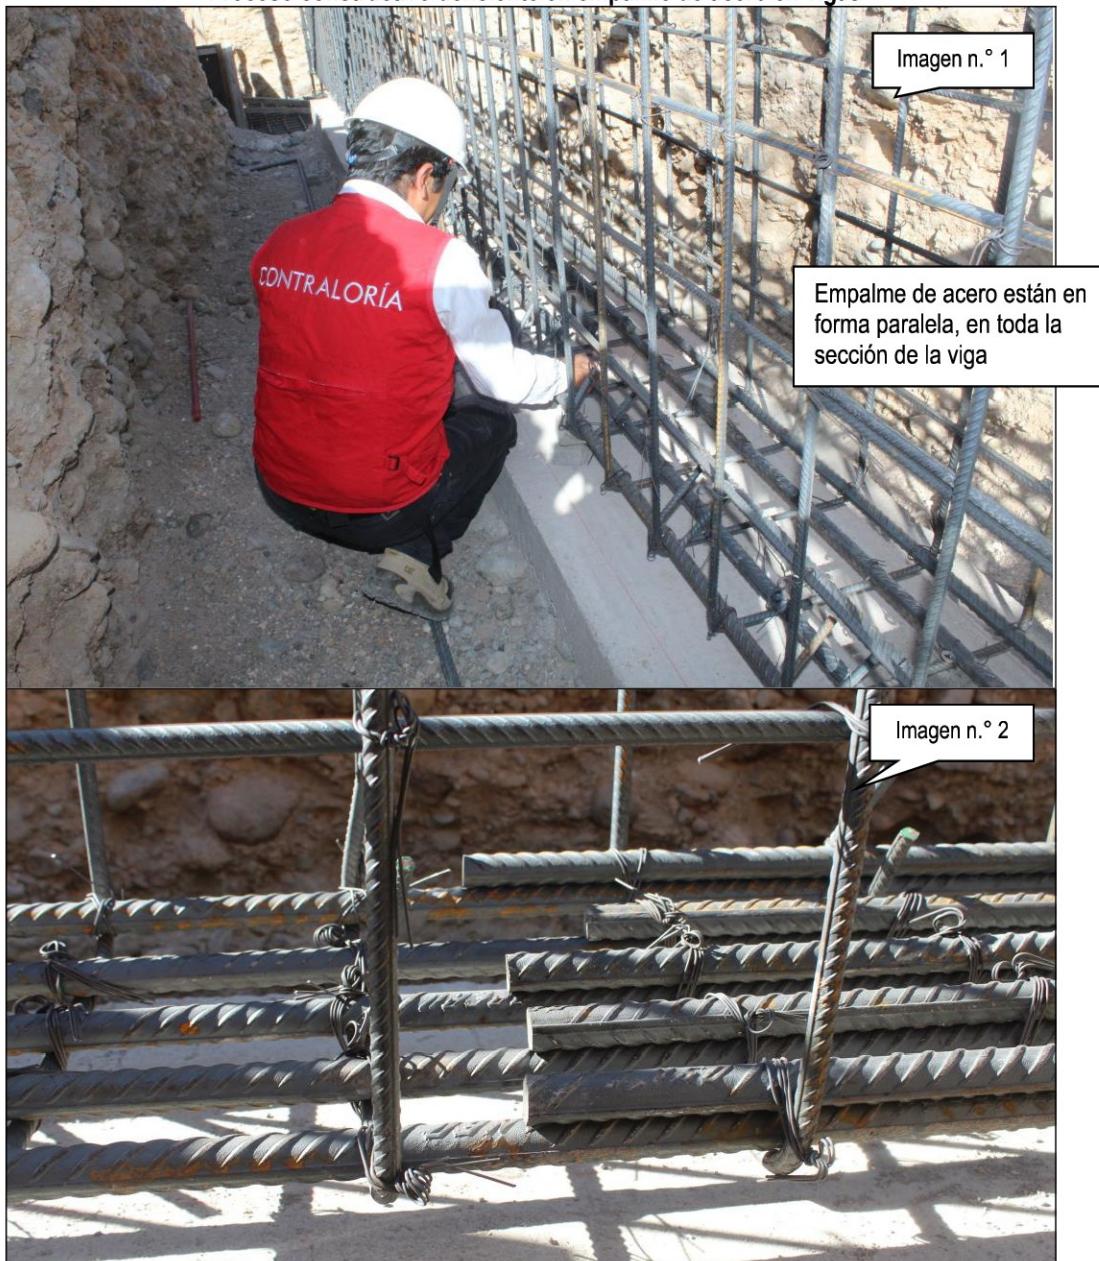
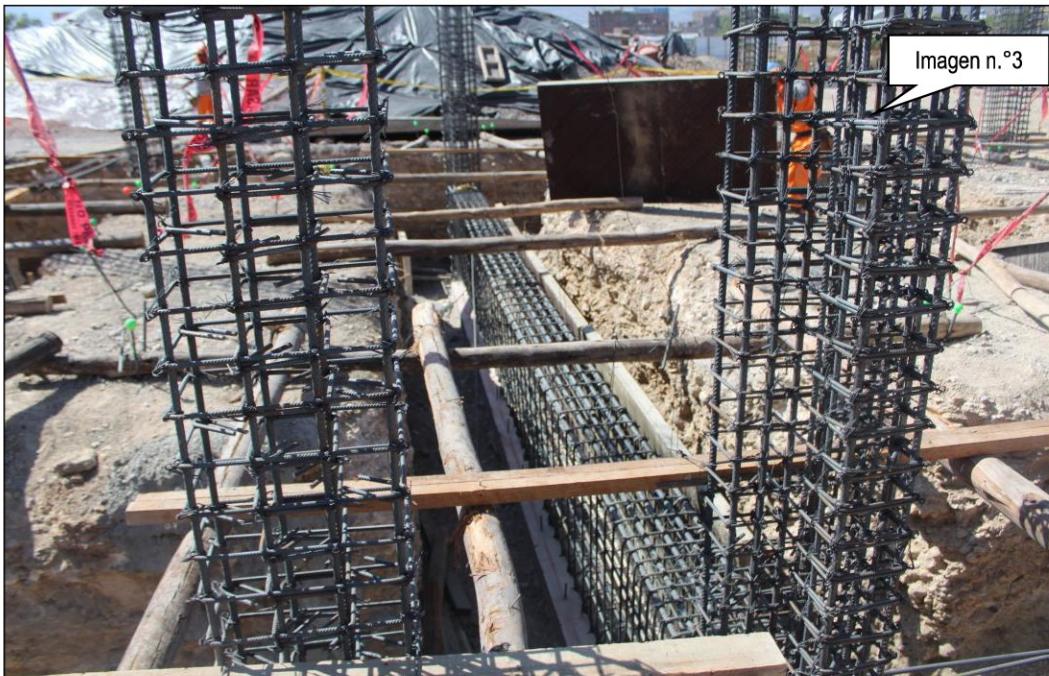
**Imágenes n.ºs 1, 2 Y 3  
Proceso constructivo deficiente en empalme de acero en vigas**

De la visita de inspección realizada del 08 al 14 de agosto de 2024, conforme consta en el acta de inspección física de obra n.º 001 -2024-OCI/GRA-SCC, se verificó que existen deficiencias en el proceso constructivo de habilitado de acero en vigas de cimentación, incumpliendo la normativa,<sup>1</sup> tal como se muestran en las siguientes imágenes:

Se evidencia el habilitado e instalación del acero, con empalmes colocados en forma paralela, en vigas de cimentación.

De lo expuesto, el mal proceso constructivo de empalme de acero, el incumplimiento del recubrimiento de concreto en columnas, podría comprometer el comportamiento estructural de las vigas y columnas de concreto armado  $f_c = 210 \text{ kg/cm}^2$ , los cuales no garantizarían la calidad, resistencia y durabilidad de la estructura de la Obra por el tiempo de vida útil para el cual fue diseñado.

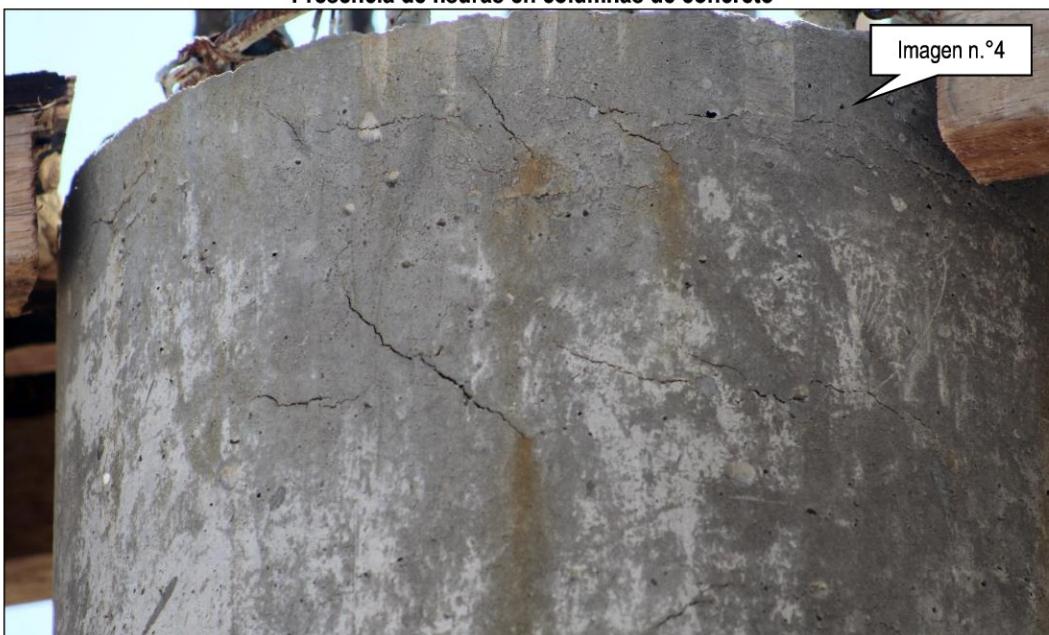
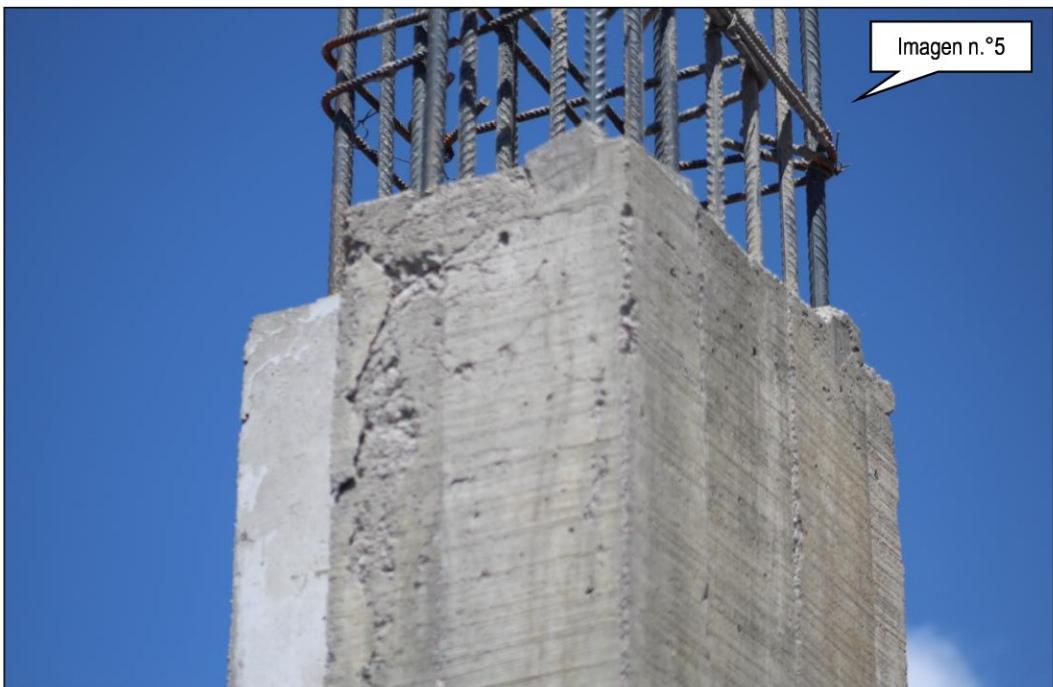
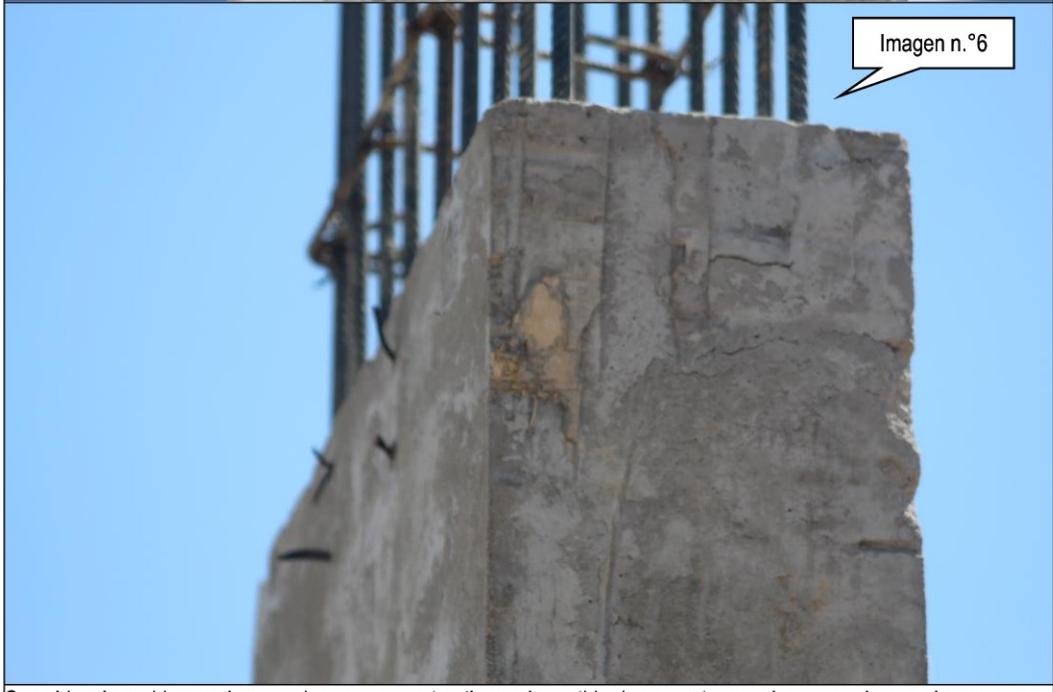
**Imágenes n.ºs 4, 5 y 6  
Presencia de fisuras en columnas de concreto**

Asimismo, se observó patologías en vaciado de concreto en columnas, presentando fisuración por retracción plástica, como se observa en las imágenes siguientes. Es de precisar que las fisuras son de poca profundidad, pero pueden convertirse en fisuras cuya profundidad abarque la totalidad de la altura de la columna. Sobre el particular, el Reglamento Nacional de Edificaciones en el capítulo E 060 concreto armado, especifica en el ítem 20.5.3, que los elementos estructurales no deben tener fisuras que indiquen la inminencia de una falla por cortante y que la aparición de fisuras estructurales al eje longitudinal debe ser evaluada. En las siguientes imágenes se muestran las fisuras observadas en la visita de control:

Se evidencia problemas de un mal proceso constructivo en la partida de concreto en columna, podemos observar que en el límite superior de la columna se viene presentando fisuras y el desprendimiento de una parte del concreto.

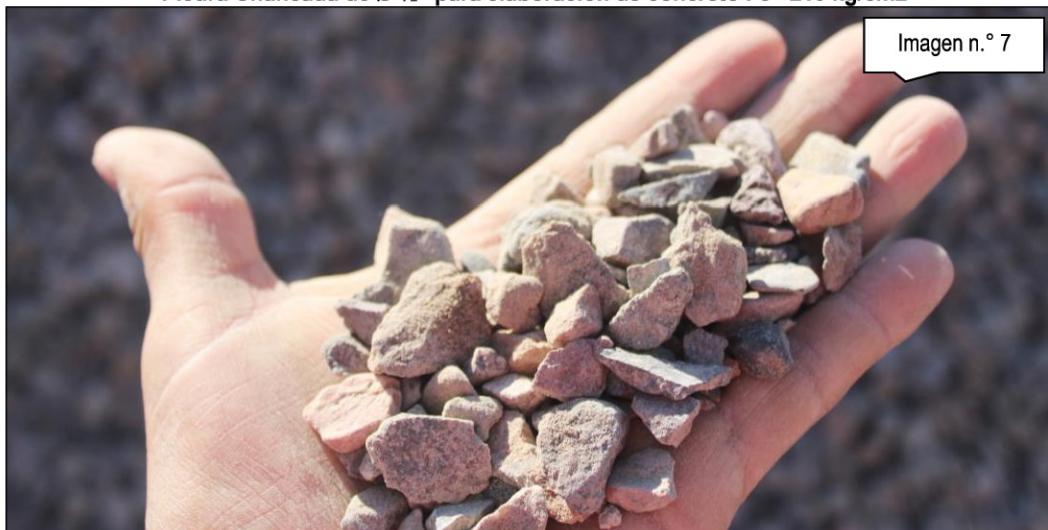
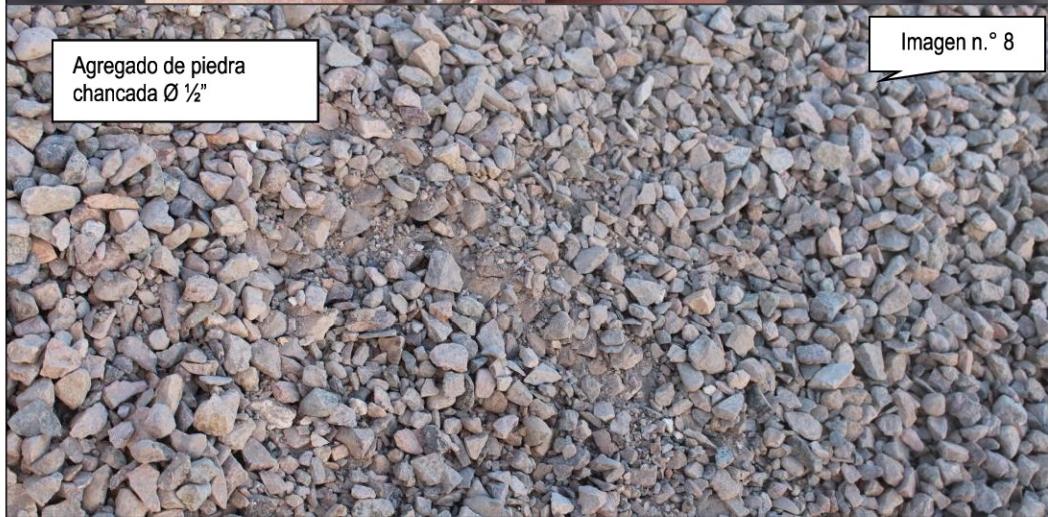
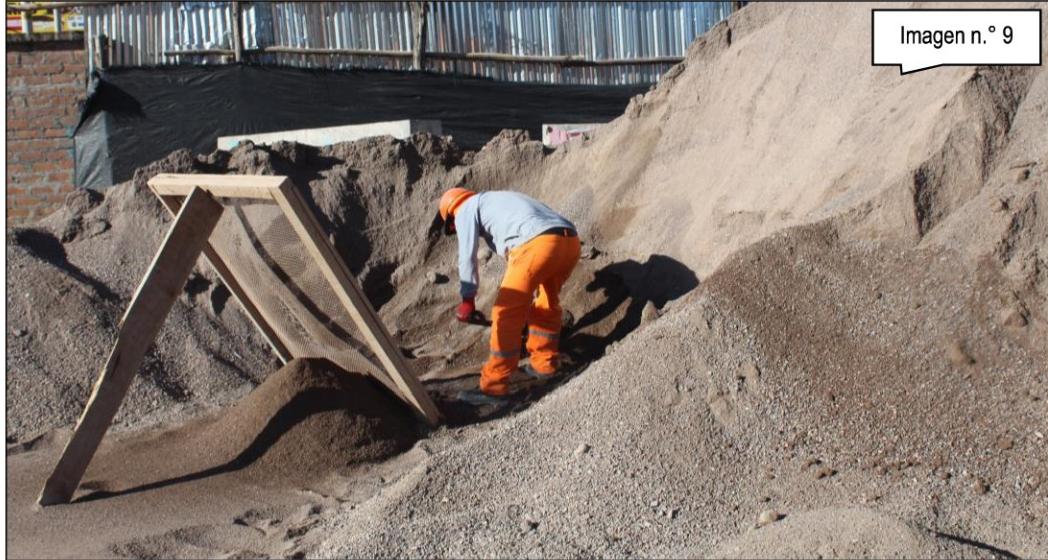
**Imágenes n.<sup>o</sup>s 7, 8, y 19  
Piedra Chancada de Ø ½" para elaboración de concreto f'c= 210 kg/cm<sup>2</sup>**

La comisión de control evidenció que la granulometría de la piedra chancada de Ø 1/2" no cumple con lo especificado en la NTP 400.037:2002, especificaciones normalizadas para agregados en concreto, esta norma técnica peruana establece los requisitos de gradación (granulometría) y calidad de los agregados fino y grueso para uso en concreto, como también los límites para sustancias deleterias en el agregado, en ese sentido, se evidenció que los terrenos de arcilla y partículas friables son superiores al 5% del total de la muestra.

De la visita de inspección realizada del 8 al 14 de agosto de 2024, conforme consta en el acta de inspección física de obra n.º 001-2024-OCH/GRA-SCC, se verificó que el agregado grueso, la piedra chancada de Ø 1/2" se viene utilizando en la preparación de concreto de  $f'_c = 210 \text{ kg/cm}^2$  para elementos estructurales como viga de cimentación, columnas, muros y placas, como se evidencia en las siguientes imágenes:

En las Imágenes n.<sup>o</sup>s 7 y 8 se evidencia que el agregado grueso piedra chancada Ø 1/2" no cumple con la granulometría para la preparación de concreto f'c= 210 kg/cm<sup>2</sup>, de la imagen n.<sup>o</sup> 9, se observa que la arena gruesa no es la adecuada para los trabajos de asentado de ladrillos, preparación de concreto, debido a la presencia de agregados de mayor diámetro.

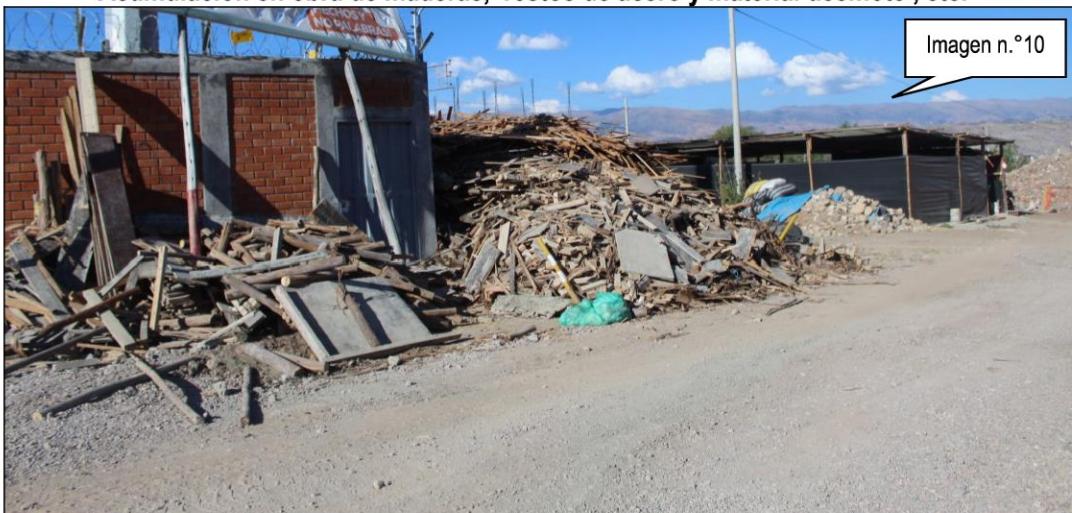
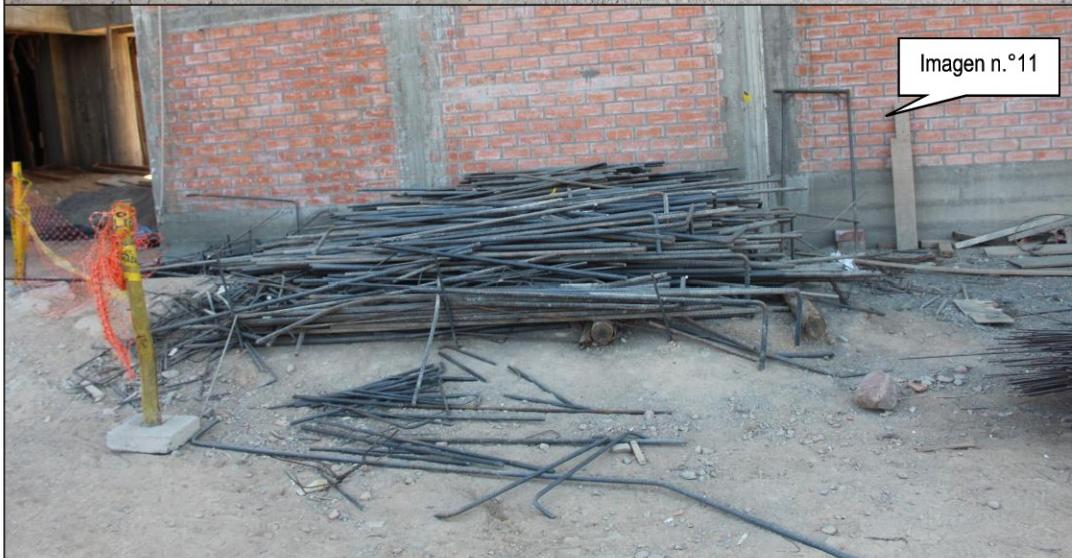
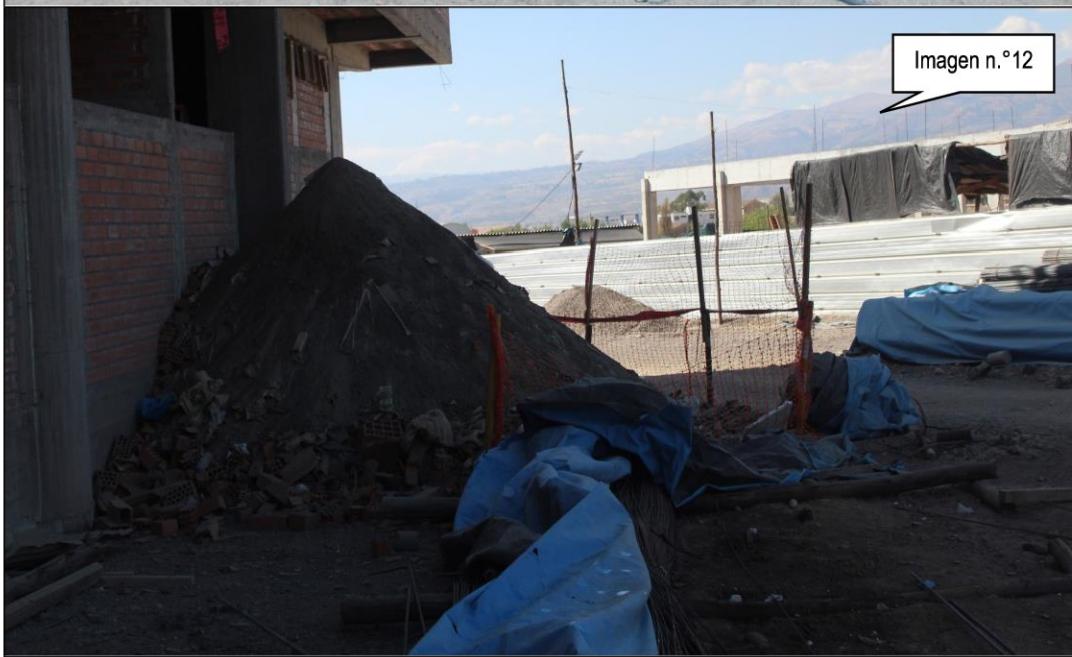
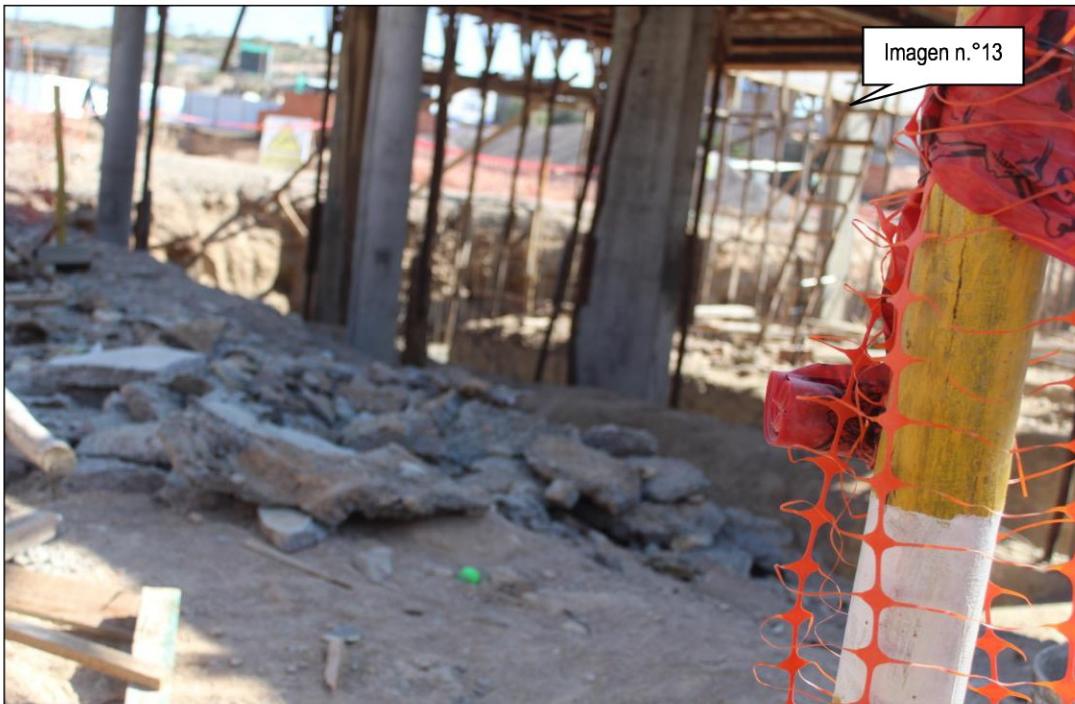
**Imágenes n.ºs 10, 11, 12 y 13  
Acumulación en obra de maderas, restos de acero y material desmote , etc.**

Se observó en la inspección física realizada a la obra, la presencia residuos de material de construcción, como acero de Ø 1" – ¾", bolsas de cemento usados, resto de plástico, restos de madera y mala disposición de restos de materiales de construcción, el cual no está siendo tratado adecuadamente para evitar la contaminación ambiental.
