**INFORME DE VISITA DE CONTROL
N° 090-2024-OCI/5335-SVC**

**“CONSERVACIÓN Y PROTECCIÓN DEL SECTOR
HIDRÁULICO MAYOR CACHI - CLASE B
DEL GOBIERNO REGIONAL DE AYACUCHO”**

**PERÍODO DE EVALUACIÓN:
DEL 4 DE OCTUBRE DE 2024 AL 14 DE OCTUBRE DE 2024**

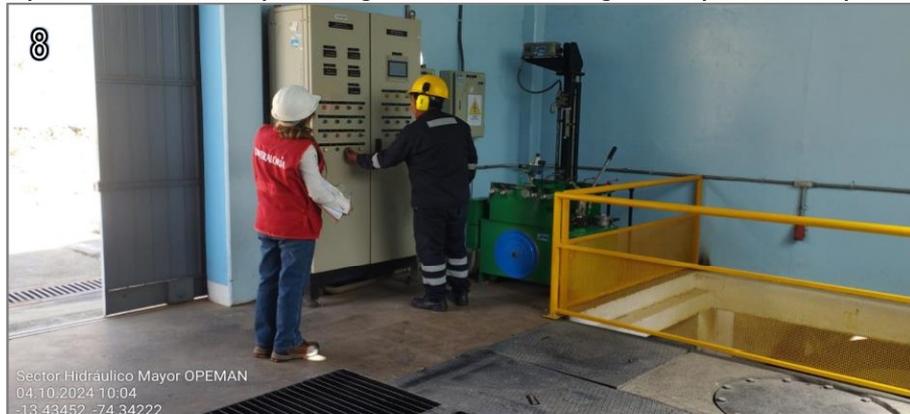
Imagen n.° 8, 9, 10, 11, 12, 13, 14, 15, 16, 17 y 18

Operación de la válvula para la regulación de salida de agua de la presa Cuchoquesera

Imagen n.° 8: Vista de la caseta de válvulas (lugar donde se realiza la regulación, apertura y cierre de la salida del agua de la presa Cuchoquesera)

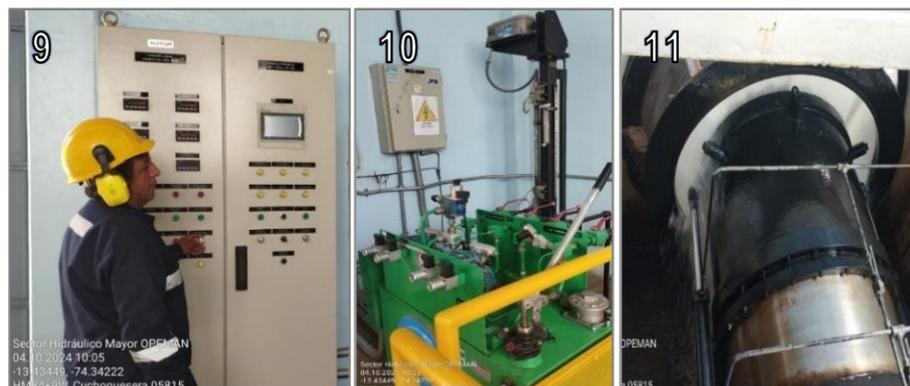
Imagen n.° 9: Caja de mando, se visualiza el led de comando y alarmas (controladores), Imagen n.° 10: Motor, Imagen n.° 11: Válvula Howell Bunger "HB" (regula salida del agua)

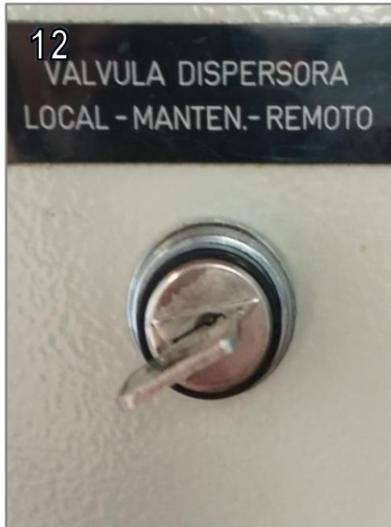
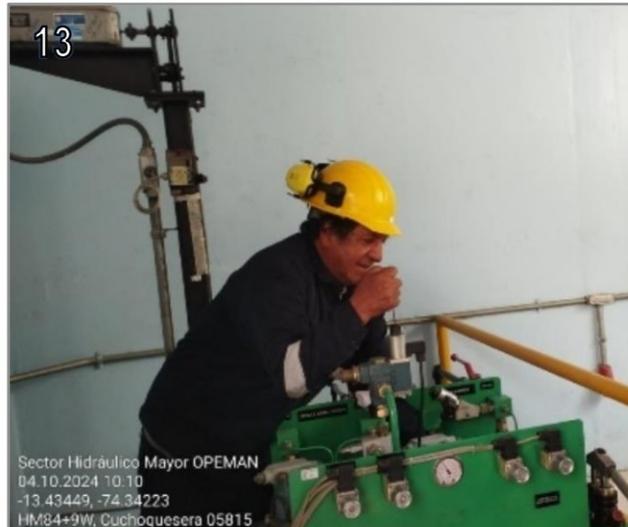
Imagen n.º 12: Se visualiza el comando local para la operación de la regulación de la válvula. Imagen n.º 13: Dificultades en la activación del motor, se necesita acción física del personal técnico.

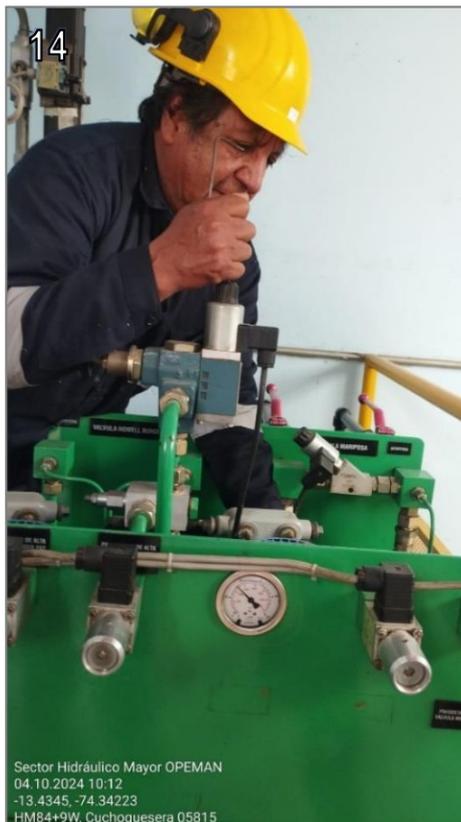
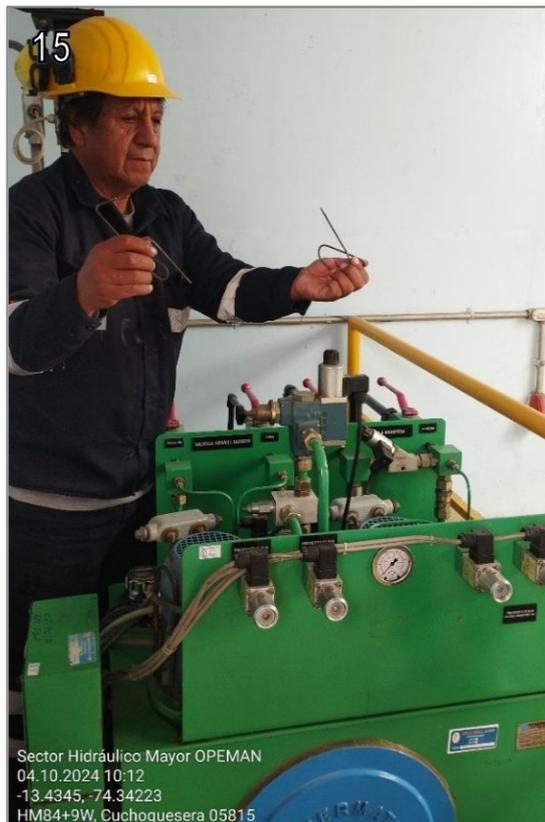
Imágenes n.ºs 14 y 15: Se observan las maniobras del personal Técnico de Control Electromecánico en el motor y el uso de herramientas artesanales (fabricadas con alambres) para lograr el funcionamiento del equipo, operar la válvula Howell Bunger "HB" y regular la salida del agua de la presa Cuchoquesera para la dotación del recurso hídrico en la región de Ayacucho, puesto que el control de la válvula en comando remoto no se encuentra en funcionamiento, según consta en el Acta de inspección física n.º 1-2024-OCI/GRA-SCS-CC de 4 de octubre de 2024.

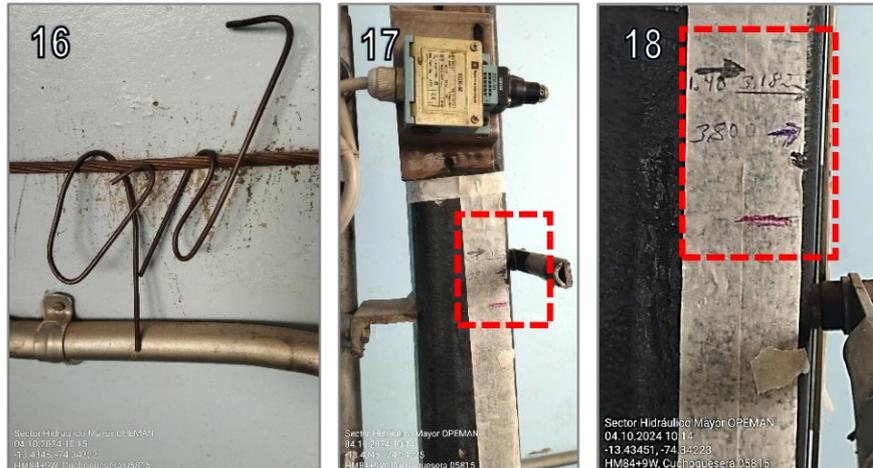
Imagen n.º 16: Herramientas artesanales fabricadas con alambres para operar la válvula de dotación de agua. Imágenes n.ºs 17 y 18 muestran la colocación de valores escritos con lapicero para tener una referencia del caudal de la salida de agua que se regula.

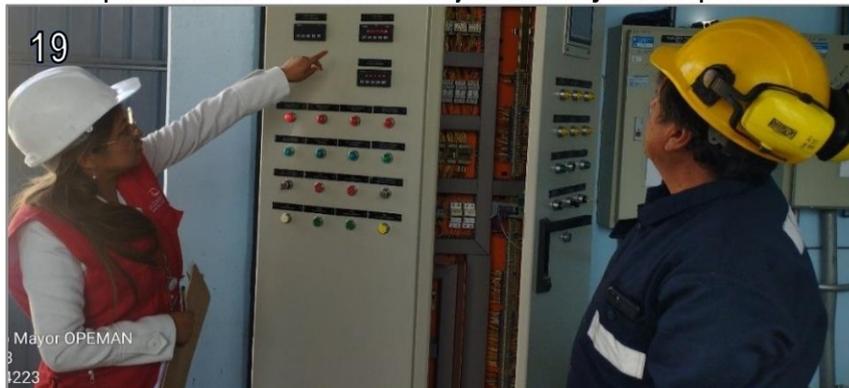
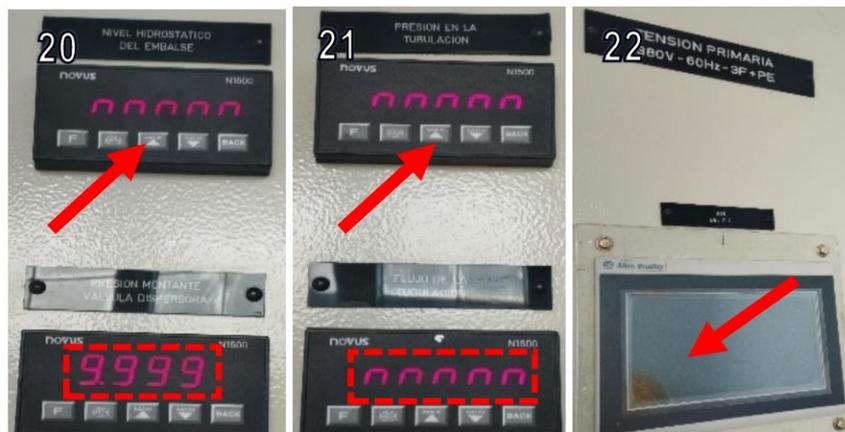
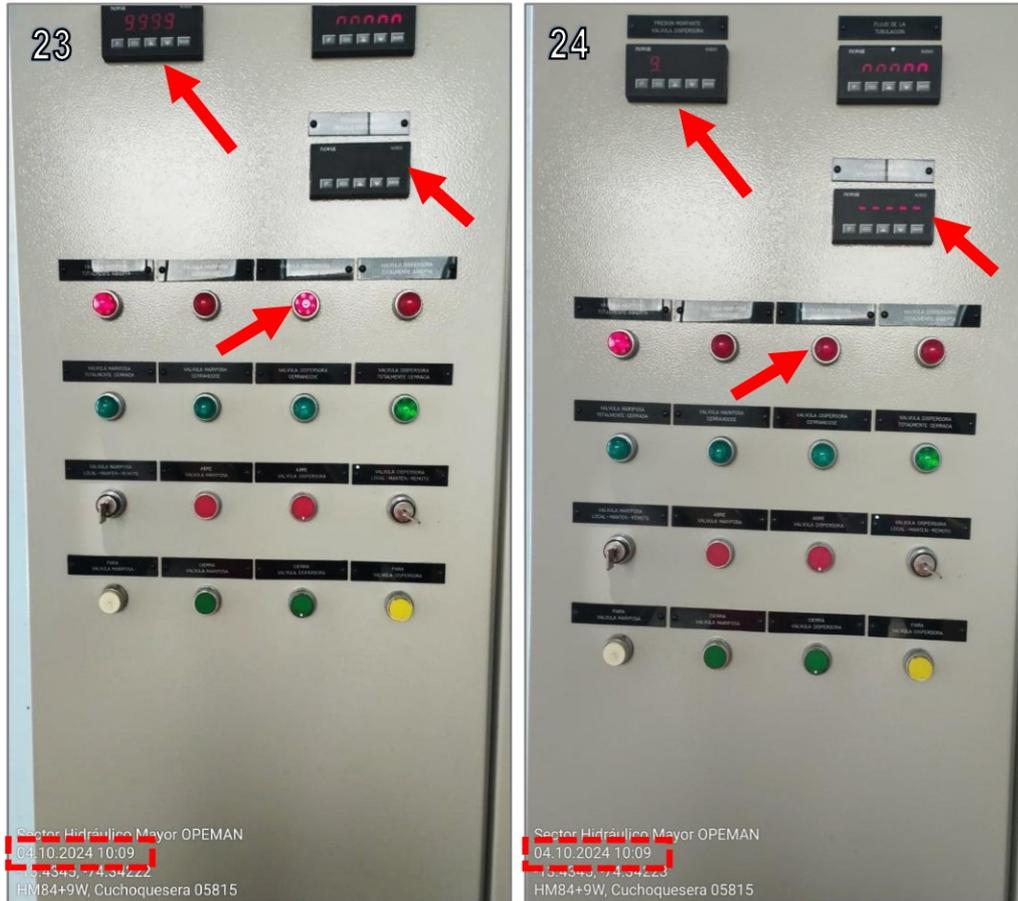
Imágenes n.ºs 19, 20, 21, 22, 23 y 24
Inspección visual del estado de la caja de mando y sus componentes

Además, durante la inspección se constató el estado de la caja de mando, led de comando y alarmas y, pantalla del controlador; los mismos que no fueron renovados o reemplazados, según consta en el Acta de inspección física n.º 1-2024-OCI/GRA-SCS-CC de 4 de octubre de 2024. Las siguientes imágenes muestran el estado de la caja de mando y componentes:

De las imágenes anteriores se observa que los datos que aparecen en la caja de mandos no se pueden leer los valores, no se precisan los números (imágenes n.ºs 20 y 21), la pantalla del controlador lógico programable “CLP” se encuentra sin funcionamiento, apagado y manchado (imagen n.º22), los led de comando y alarmas se encendieron y apagaron indistintamente en el mismo minuto (imágenes n.ºs 23 y 24); por lo que se evidencia la falta de mantenimiento correctivo o renovación del equipo.

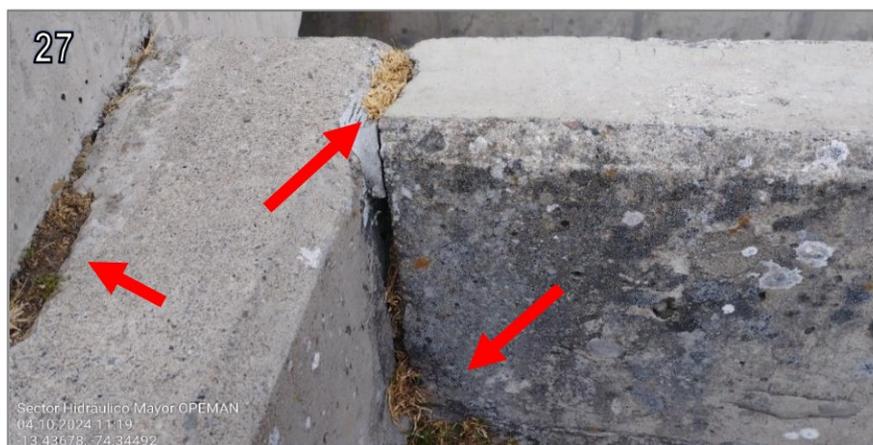
Imágenes n.ºs 27, 28 y 29

Deficiente conservación de la estructura del aliviadero de la presa Cuchoquesera

En la imagen n.º 27 se puede observar el crecimiento de gramíneas ("pasto") en la estructura de cemento en las juntas de dilatación (uniones).

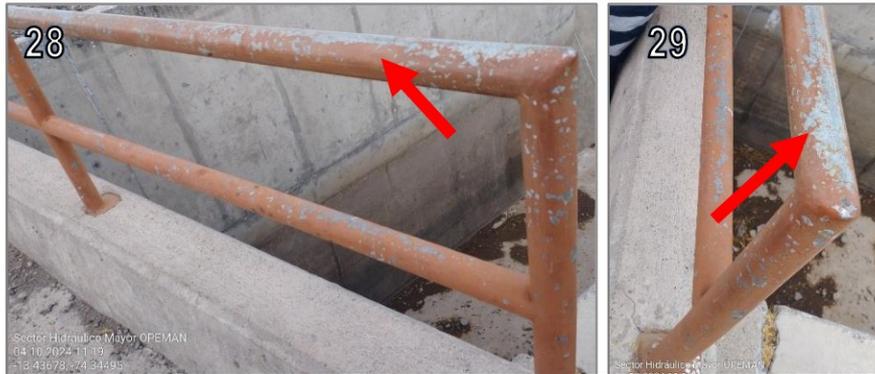
En las imágenes n.ºs 28 y 29 se observa el desgaste de la pintura en las barandas ubicadas sobre el aliviadero de la presa Cuchoquesera.

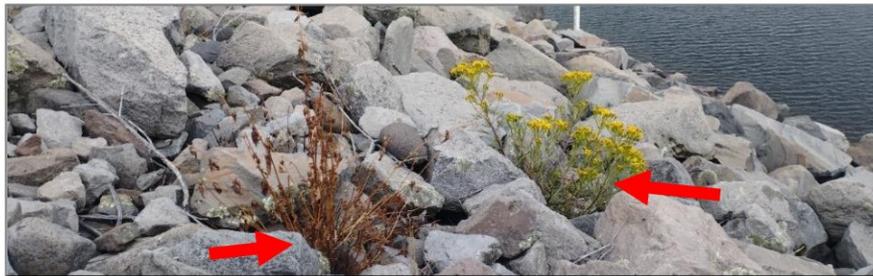
Imagen n.º 30
Revestimiento o empedrado de la presa Cuchoquesera

En la imagen n.º 30, se puede observar el crecimiento de vegetación entre las piedras del revestimiento de la presa Cuchoquesera.

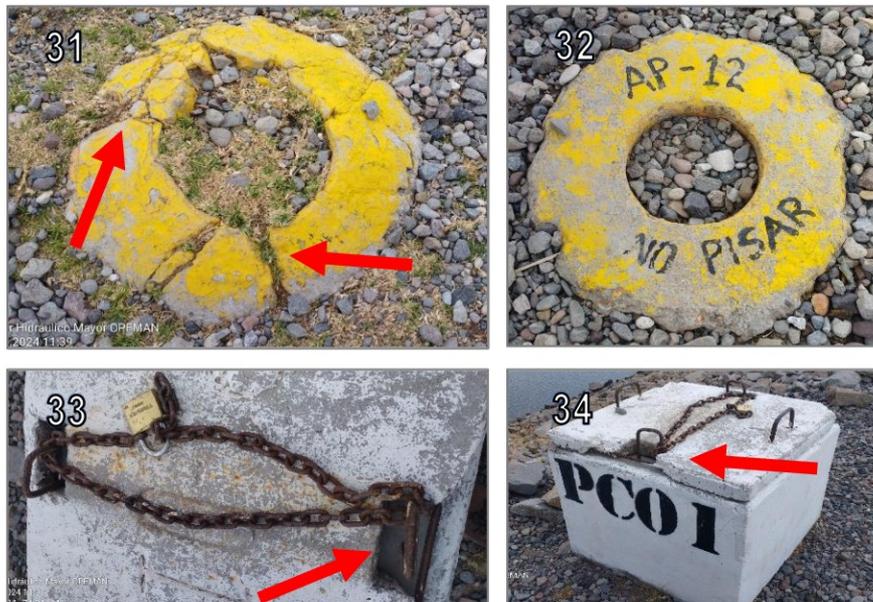
Imágenes n.ºs 31, 32, 33 y 34
Hitos para levantamiento topográfico y cajas para piezómetro en deficiente conservación

En este sentido, de las imágenes mostradas, se evidencia la deficiente conservación y protección de la infraestructura en la presa Cuchoquesera.

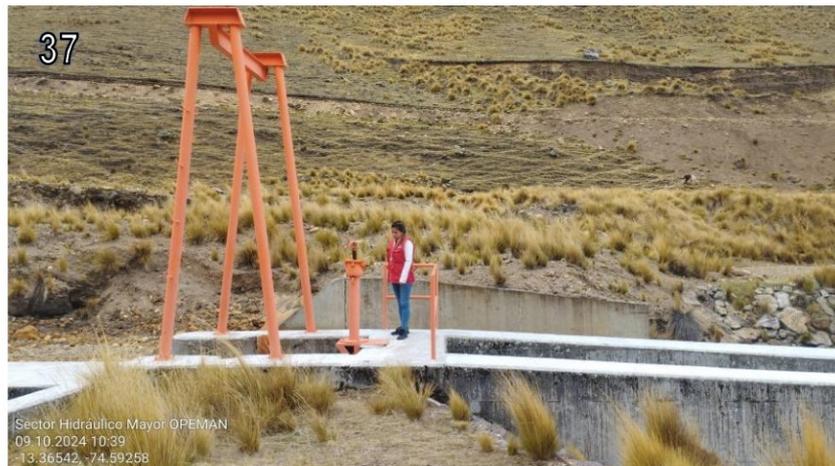
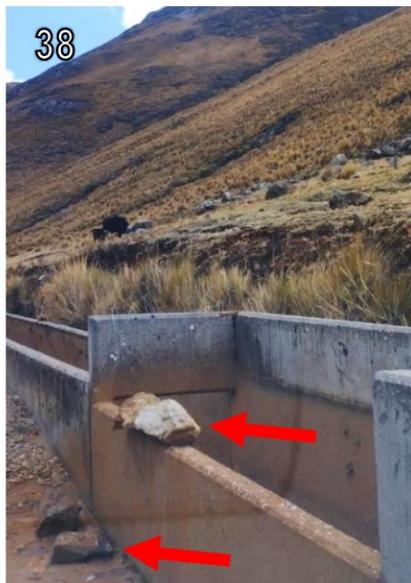
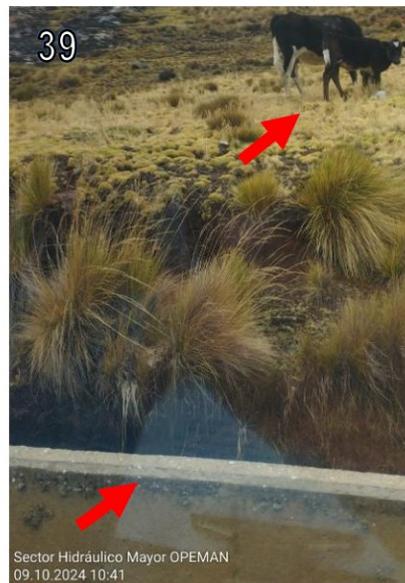
Imágenes n.ºs 37, 38 y 39

Zona donde se ubica la infraestructura de Captación de Quichcahuasi

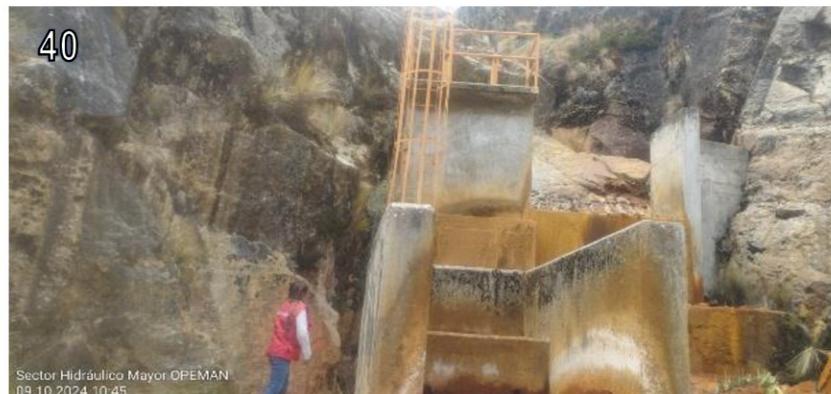
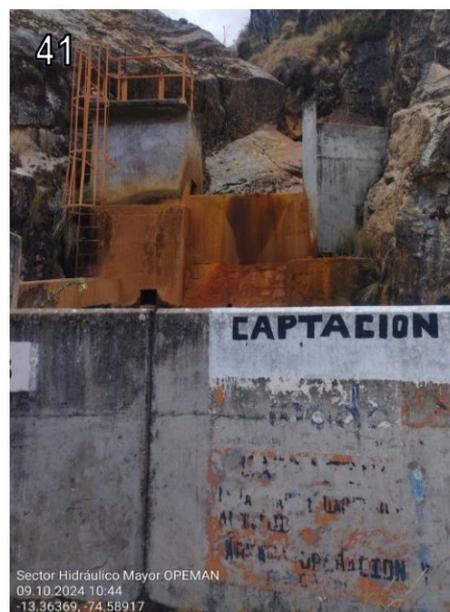
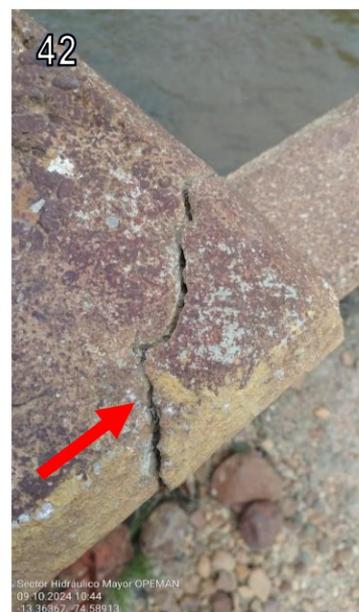
De la visita de inspección realizada a la infraestructura de captación Suni, el 4 de octubre de 2024, se constató el deterioro y rajadura en la estructura de la captación, como se muestra en las siguientes imágenes:

Imágenes n.ºs 40, 41 y 42
Infraestructura de captación Suni.

De acuerdo a lo mencionado, se evidencia que existe una deficiente conservación y protección de la infraestructura de la presa Cuchoquesera, captaciones de Apacheta, Qichcahuasi y Suni, componentes del Sector Hidráulico Mayor Cachi – Clase B.
