**INFORME DE HITO DE CONTROL  
N° 034-2024-OCI/5339-SCC**

**OBRA: “MEJORAMIENTO DEL SERVICIO DE  
TRANSITABILIDAD URBANA DEL JR. MALECÓN WALCKER  
SOBERÓN; (DESDE EMP.PE-3N KM 232+140 PUENTE  
HUALLAGA - EMP PE -3N KM 228 + 920 HUANCACHUPA),  
CALLE LAS VIÑAS - CCPP POTRACANCHA, DISTRITO DE  
PILLCO MARCA - PROVINCIA DE HUÁNUCO -  
DEPARTAMENTO DE HUÁNUCO”**

**HITO DE CONTROL N° 2: ESTADO SITUACIONAL DE LA  
OBRA**

**AMARILIS, 22 DE ABRIL DE 2024**

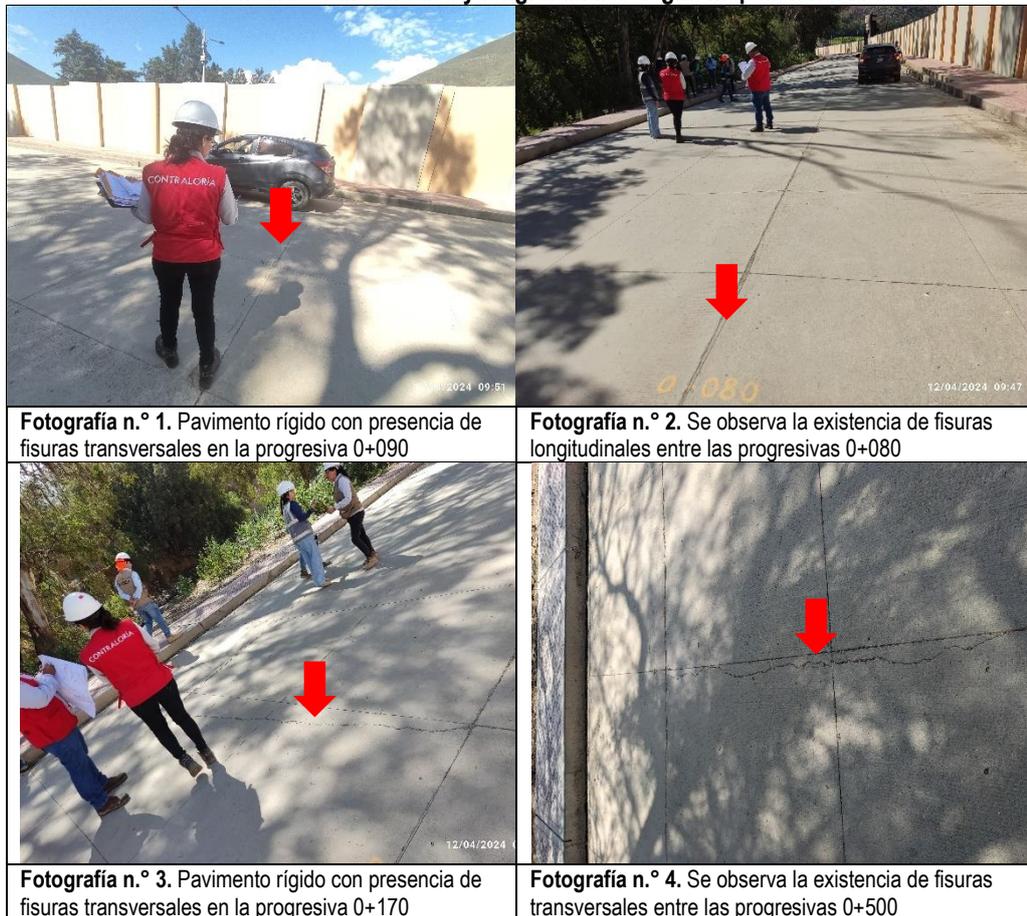
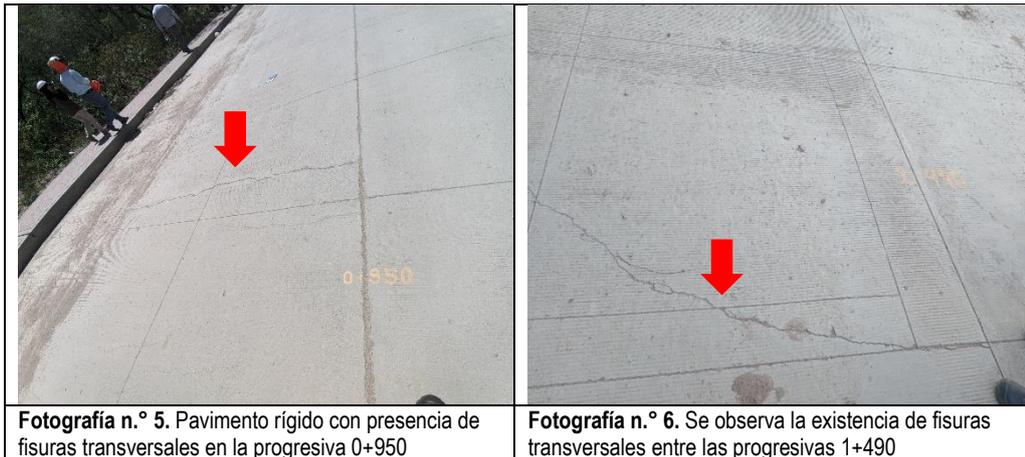
**Panel fotográfico n.º 1**

De la inspección física realizada los días 11 y 12 de abril de 2024, plasmada en el Acta de Inspección Física<sup>1</sup>, se constató que el pavimento de concreto<sup>2</sup> presenta fisuras transversales<sup>3</sup> y fisuras longitudinales<sup>4</sup> entre las progresivas 0+090, del 0+100 al 0+170, 0+330, del 0+450 al 0+500, 0+740, 0+970, del 2+460 al 2+530, sobre la vía construida como se muestra:

**Presencia de fisuras transversales y longitudinales según inspección a la Obra**

De las imágenes precedentes, se puede observar que este tipo de fallas o fisuras por contracción plástica son causadas por asentamiento del concreto alrededor de las barras de refuerzo, por movimiento del encofrado, por agrietamiento térmico temprano (deficiente curado del concreto), o por asentamiento diferencial en un cambio de una sección de concreto fina a otra profunda.

Asimismo, que estas fisuras, en algunos casos traspasan toda la losa del pavimento lo que podría ocasionar el ingreso de agua u otras sustancias perjudiciales para la estructura, afectando el desempeño de la estructura disminuyendo la durabilidad del proyecto, ocasionando que los costos de operación y mantenimiento, se incrementen en perjuicio de la Entidad.

**Es decir,** que los responsables técnicos se encontrarían incumpliendo con lo indicado en las especificaciones técnicas de la partida 03.03.02.15 Curado de Concreto con Aditivo, donde se menciona que “consiste en cuidado del concreto ante efectos de exceso de calor y viento que pudieran originar fisuras tempranas en la superficie del concreto”, debido a que se evidenció la presencia de fisuras como se describen en los párrafos anteriores.

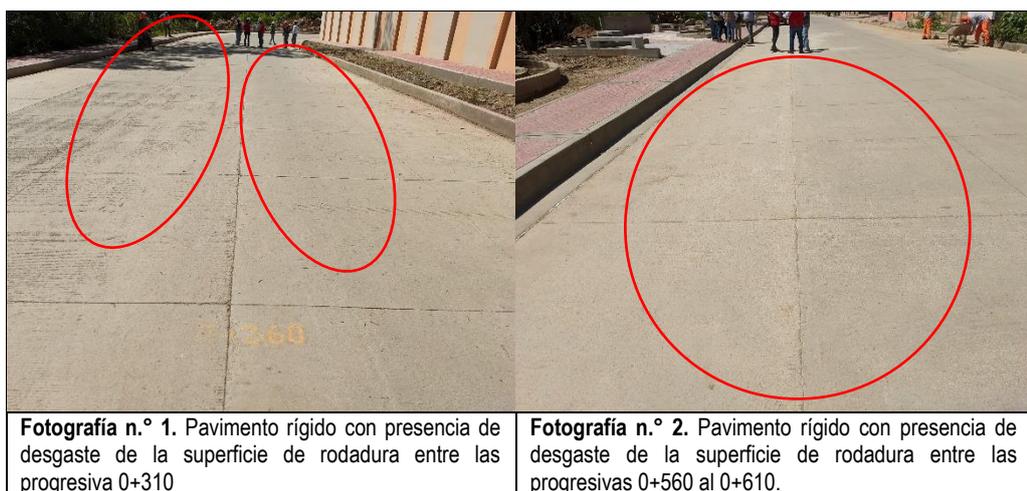
**Panel Fotográfico n.º 2**

Asimismo, durante el recorrido a la obra se pudo evidenciar que se viene presentando desgaste del pavimento y pérdida del texturizado del pavimento rígido entre las progresivas 0+310 al 0+370, 0+560 al 0+610, 1+340 al 1+390, como se muestra:

**Desgaste del pavimento y pérdida del texturizado del pavimento rígido, según inspección de obra realizada**

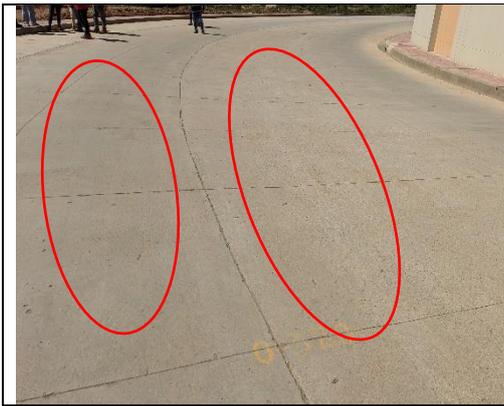
**Fotografía n.º 3.** Pavimento rígido con presencia de desgaste de la superficie de rodadura entre las progresiva 0+320

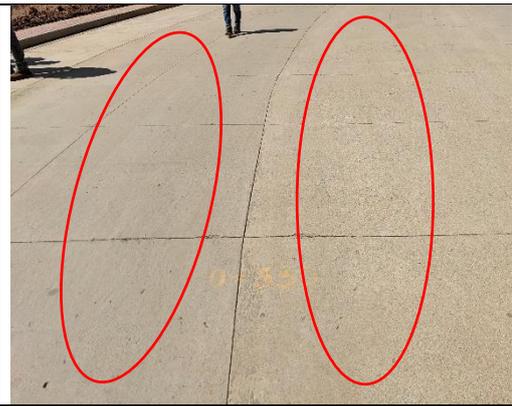
**Fotografía n.º 4.** Pavimento rígido con presencia de desgaste de la superficie de rodadura entre las progresiva 0+330

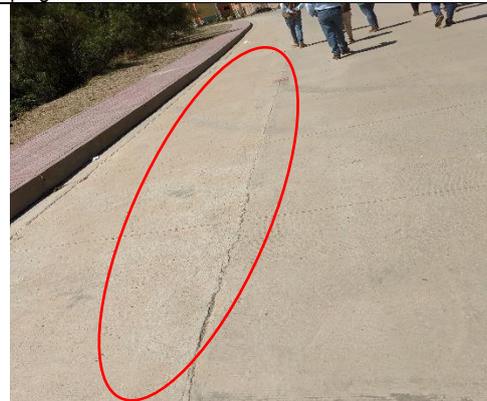
**Fotografía n.º 5.** Pavimento rígido con presencia de desgaste de la superficie de rodadura entre las progresiva 0+500

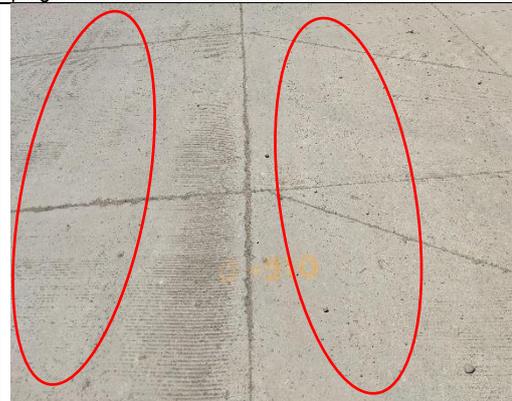
**Fotografía n.º 6.** Pavimento rígido con presencia de desgaste de la superficie de rodadura entre las progresiva 0+500

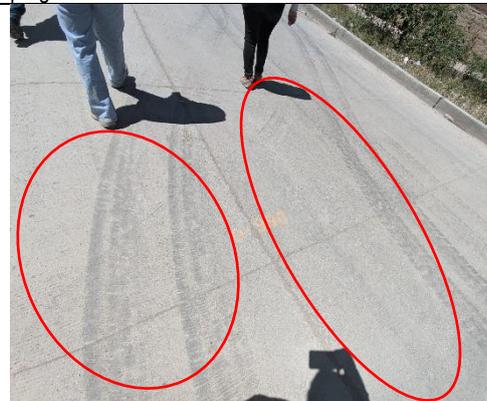
**Fotografía n.º 7.** Pavimento rígido con presencia de desgaste de la superficie de rodadura entre las progresiva 0+990

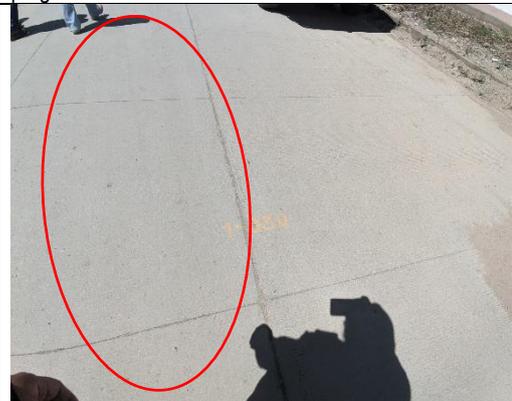
**Fotografía n.º 8.** Pavimento rígido con presencia de desgaste de la superficie de rodadura entre las progresiva 1+030

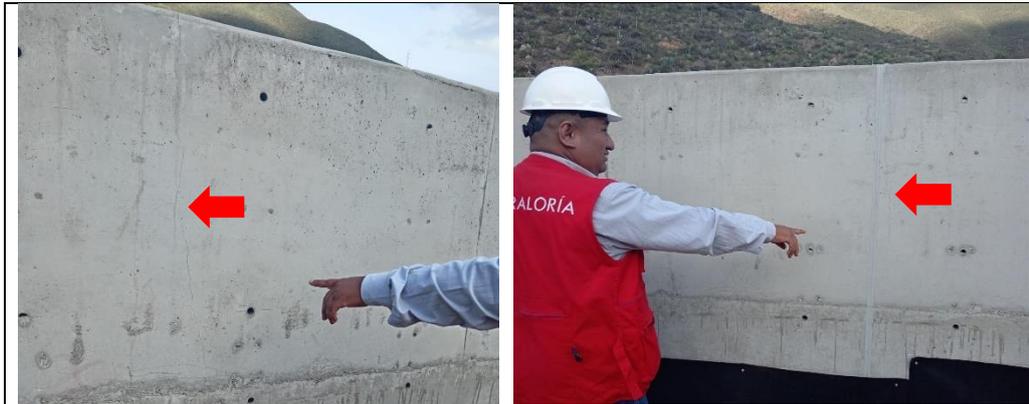
**Panel fotográfico n.º 3**  
**Presencia de fisuras verticales, según inspección de obra realizada**

También, se observó presencia de cangrejeras y fisuras verticales en la estructura del muro ubicadas entre las progresivas 0+800 al 0+840, estos vacíos o agujeros que aparecen en la superficie del concreto se dan cuando no se realiza un adecuado vibrado de la mezcla, la misma que ocurre por la acumulación de piedras por pérdida o separación de finos, a causa de la segregación del concreto o por un mal encofrado de la estructura, como se muestra en las imágenes siguientes:

**Fotografía n.ºs 1 y 2** Muro de concreto ubicada en la progresiva 0+800 al 0+840 con presencia de fisuras verticales.

Es decir, la dirección técnica de la obra se encontraría incumpliendo con lo indicado en las especificaciones técnicas de la partida 08.02.04.05 Curado de Concreto con Aditivo, donde se menciona que “consiste en cuidado del concreto ante efectos de exceso de calor y viento que pudieran originar fisuras tempranas en la superficie del concreto”, evidenciándose la presencia de fisuras como se muestra en las fotografías precedentes.

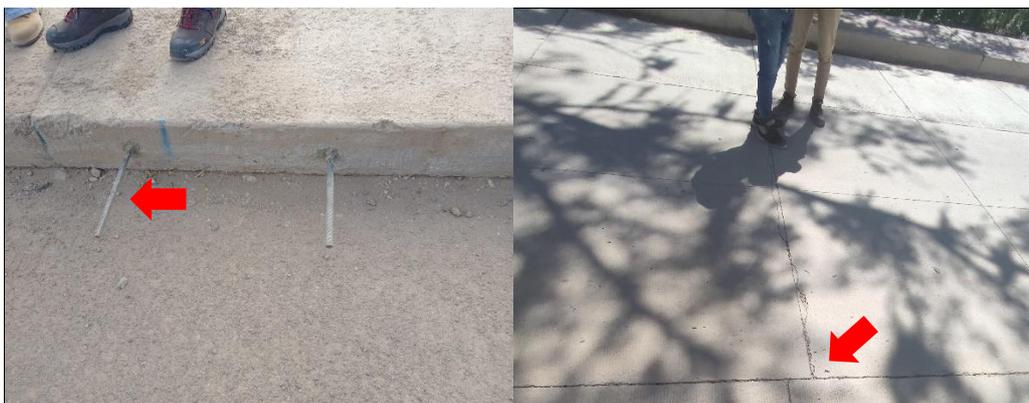
**Panel fotográfico n.º 4**  
**Presencia de fisuras verticales, según inspección de obra realizada**

Así mismo, en el proceso constructivo de pavimentos a partir de la progresiva 0+750 se viene exponiendo los fierros corrugados para las juntas longitudinales y transversales al medio ambiente sin la debida protección, exponiéndolas a la corrosión y en los cortes longitudinales y transversales no se mantienen su continuidad como se muestra:

**Fotografía n.º 1.** Se observa los Dowel longitudinales colocada en el pavimento antiguo.

**Fotografía n.º 2.** Se observa los cortes transversales de las juntas sin la continuidad correspondiente con lo demás paños.

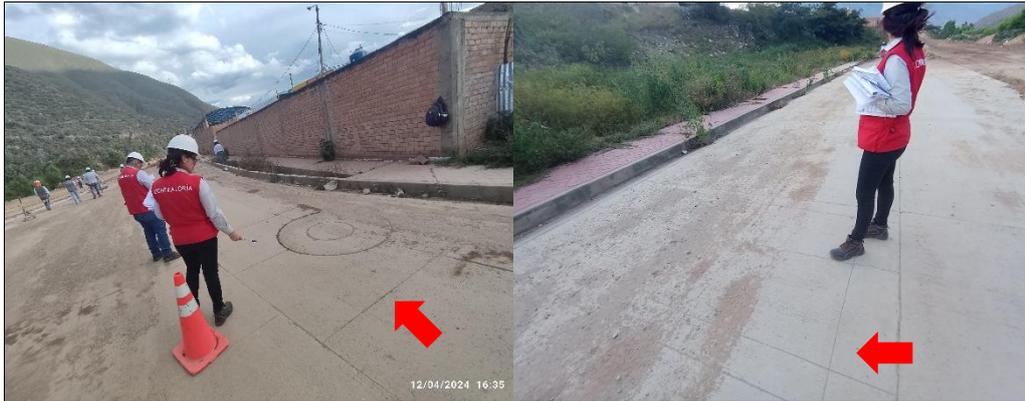
**Fotografía n.º 3.** Se observa los cortes transversales de las juntas en las tapas de buzón sin la continuidad correspondiente a los demás paños

**Fotografía n.º 4.** Se observa los cortes transversales de las juntas deficientemente y sin la continuidad con los paños existentes.

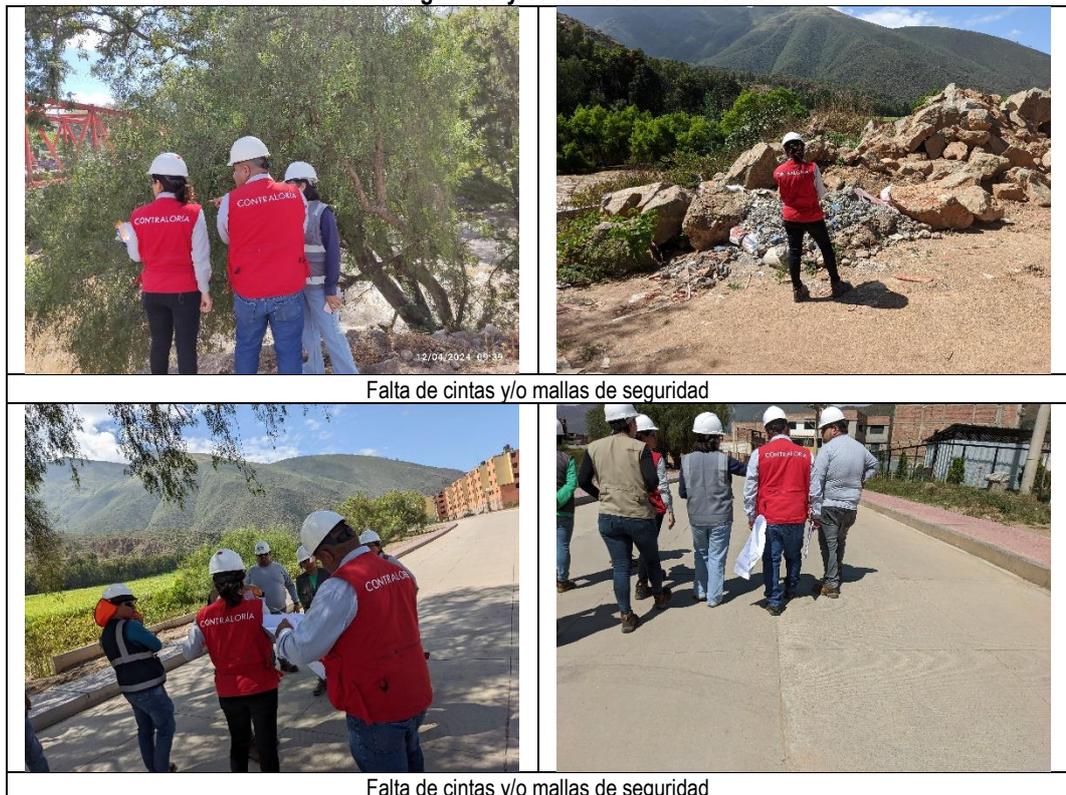
#### **Panel fotográfico n.º 4** **Falta de seguridad y señalización en la Obra**

De la visita realizada a la obra el 11 y 12 de abril de 2024, plasmadas en las Actas de inspección física n.ºs 17 y 2<sup>8</sup> a la Obra se constató la falta de señalización de sistemas de seguridad en la obra (cintas y/o mallas de seguridad en obra), de acuerdo a las vistas fotográficas siguientes:

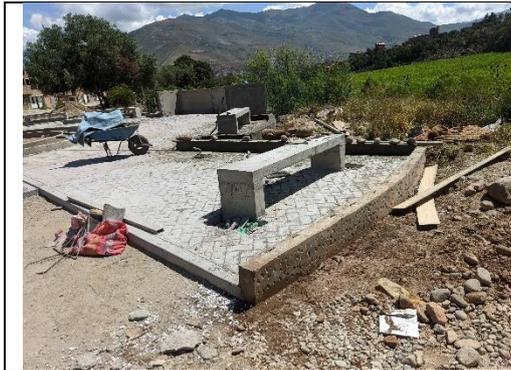
Personal trabajando sin las cintas de seguridad

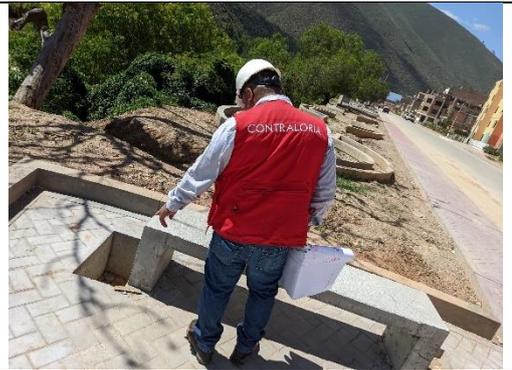
Buzones con clavos y alambres expuestos

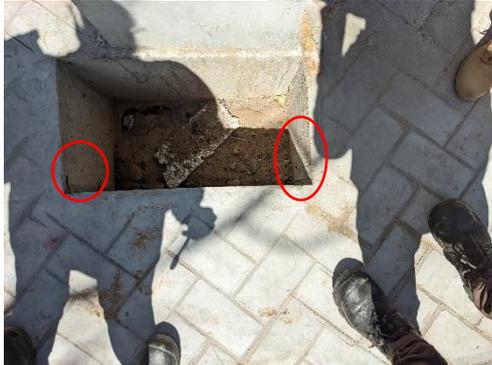
Buzones con clavos y alambres expuestos

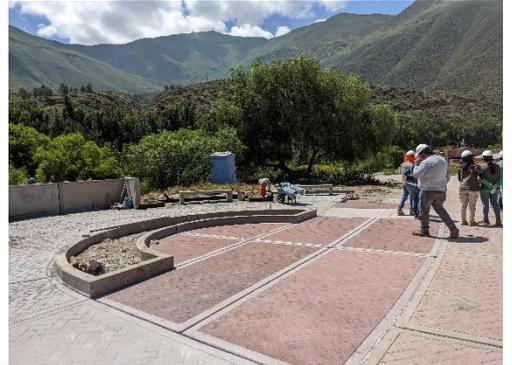
Personal trabajando sin las cintas de seguridad

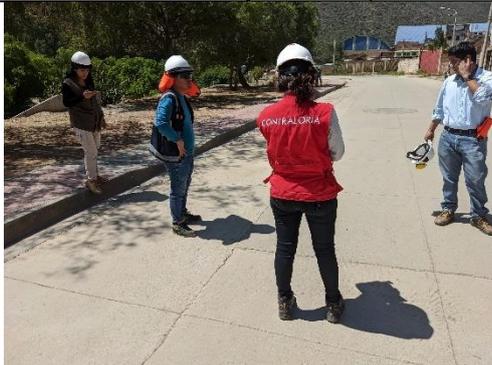
Falta de cintas y/o mallas de seguridad

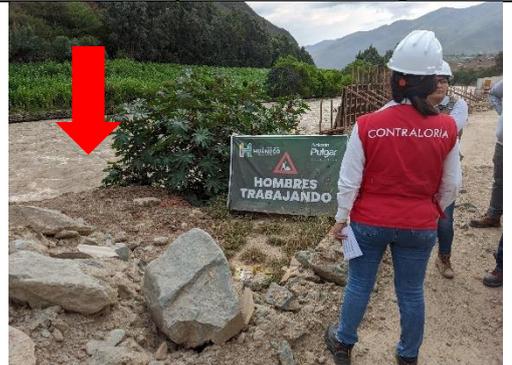
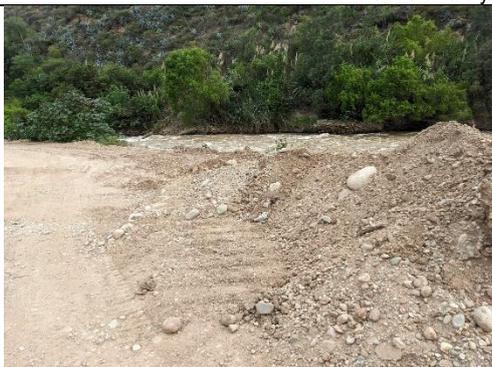
Falta de cintas y/o mallas de seguridad

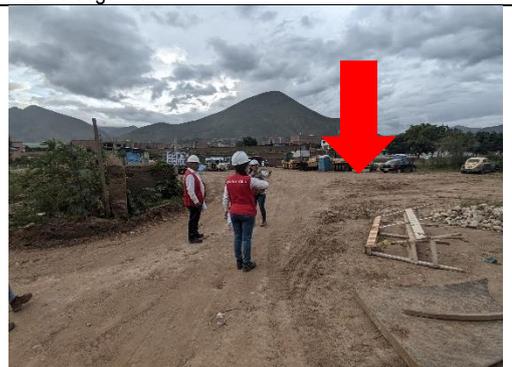
Acceso al patio de máquinas sin la señalización ni cerco

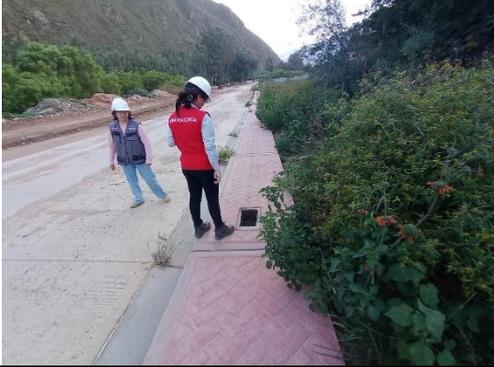
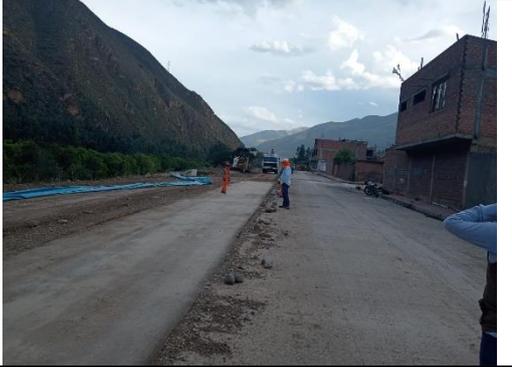
<p>Buzón abierto sin cinta de seguridad</p>	<p>Personal trabajando sin las cintas o mallas de seguridad</p>

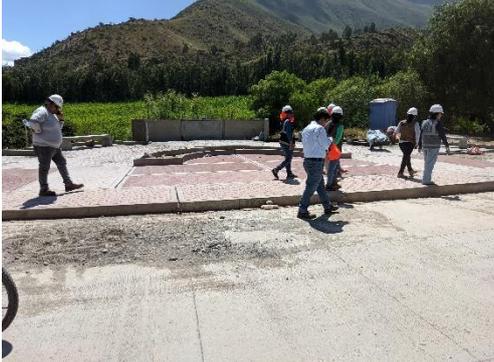
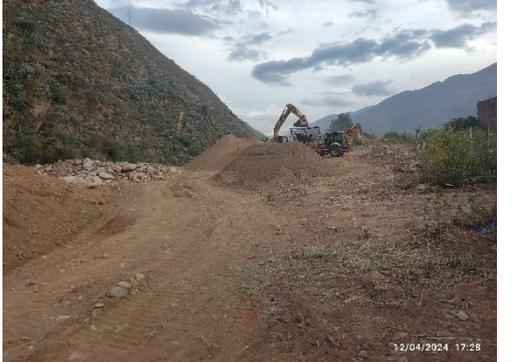
<p>Personal trabajando sin las cintas o mallas de seguridad</p>	<p>Maquinaria trabajando sin señalización ni cintas de seguridad alrededor.</p>

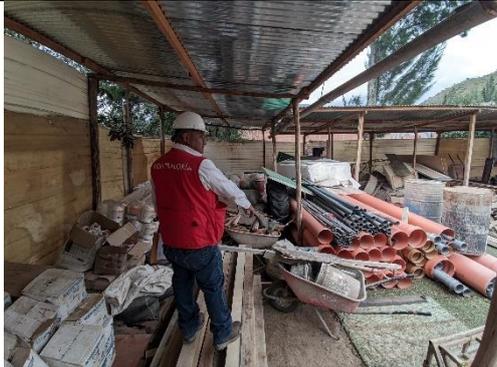
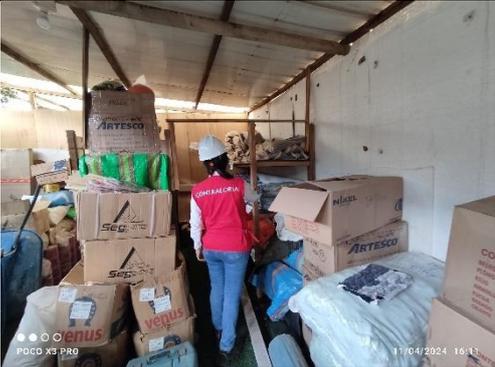
**Panel fotográfico n.º 6**  
**Materiales almacenados inadecuadamente**

Respecto a ello, durante las visitas de inspección física a la obra efectuadas los días 11 y 12 de abril de 2024, se advirtió que existen materiales y equipos que no se encuentran almacenados de acuerdo a los criterios técnicos establecidos, como se muestra en las fotografías siguientes:

<p>Mal almacenamiento de tuberías y a la intemperie</p>	<p>Almacén de obra, materiales en cajas sin identificación, ni apilamiento adecuado.</p>

- g) Implementar el almacén de obra acorde con el tamaño de la obra ejecutada, manteniendo el control permanente de los ingresos y salidas de los materiales e insumos, y supervisar que se asegure el debido almacenamiento de éstos para evitar su deterioro y realizar oportunamente el seguimiento al cumplimiento del plan de procura de adquisición de materiales y equipos.

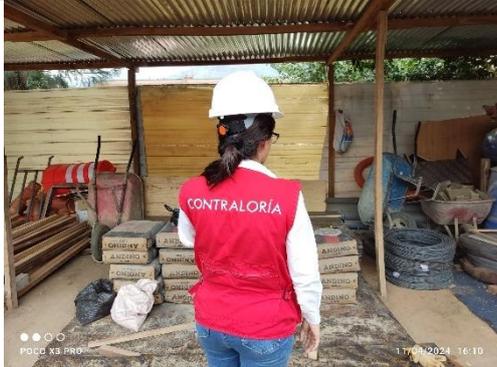
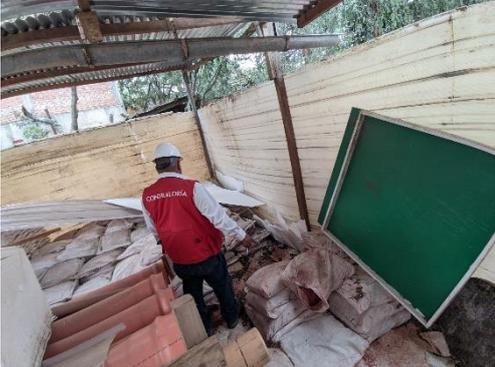
<p>Cemento y alambre deficientemente apilados y en contacto directo con el suelo.</p>	<p>Bolsas de ocre deficientemente apiladas, en contacto directo con el suelo y bolsas abiertas.</p>

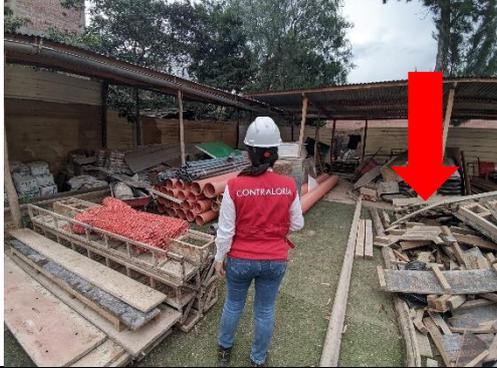
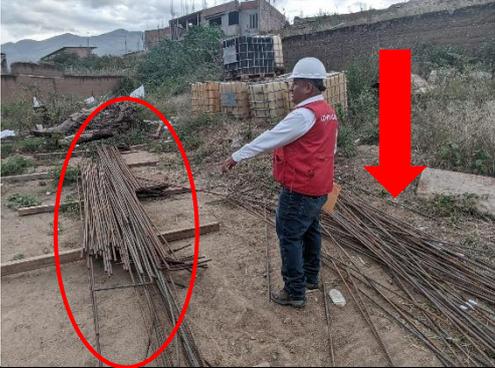
<p>Madera para encofrados deficientemente apilados, con clavos expuestos.</p>	<p>Barras de acero en la intemperie, con presencia de óxido.</p>

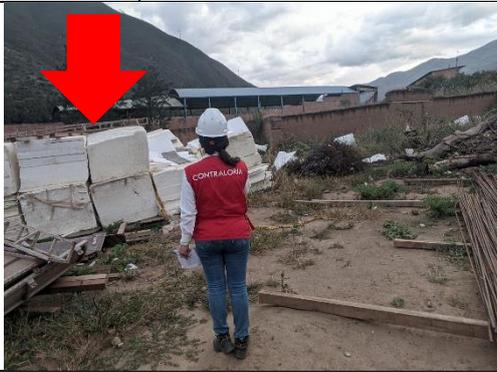
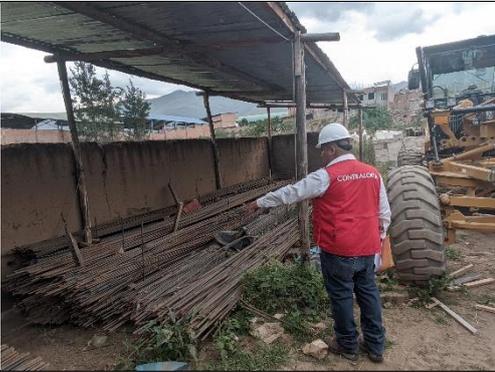
<p>Planchas de Tecpor en la intemperie.</p>	<p>Almacén de acero sin cobertura total, evidenciándose presencia de óxido.</p>

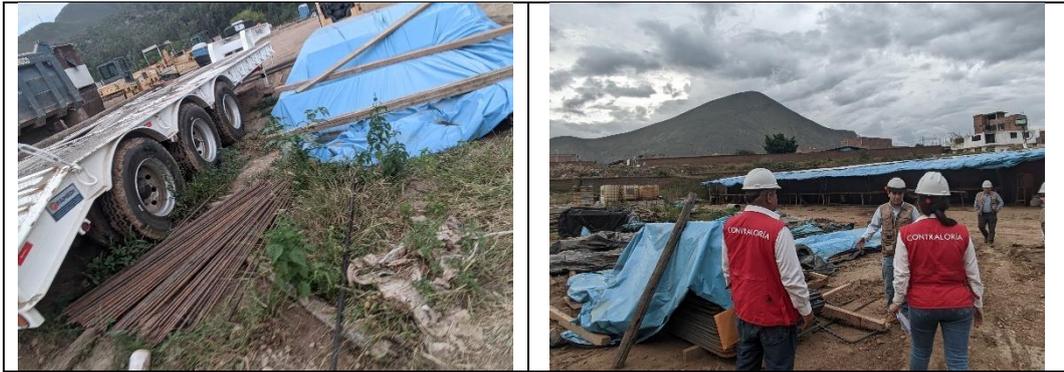
Barras de acero al contacto del terreno natural, con presencia de óxido y al costado de la maquinaria.

Acero expuesto a la intemperie, cubierto parcialmente con plástico.

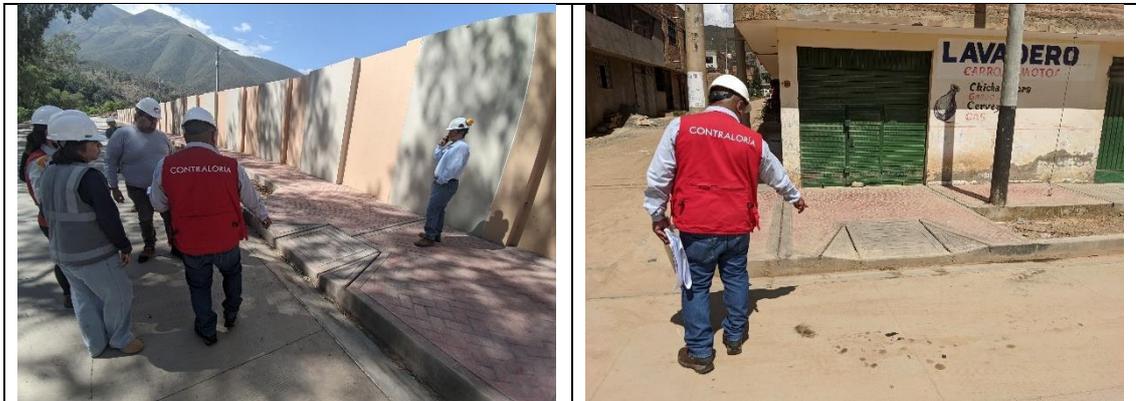
**Figura n.º 8**

**Rampas peatonales Ejecutadas en Obra, según los planos del Expediente Técnico vigente.**

Detalle de Rampa de Concreto Peatonal ubicada entre la progresiva 0+260

Detalle de Rampa de Concreto Peatonal ubicada entre la progresiva 0+790

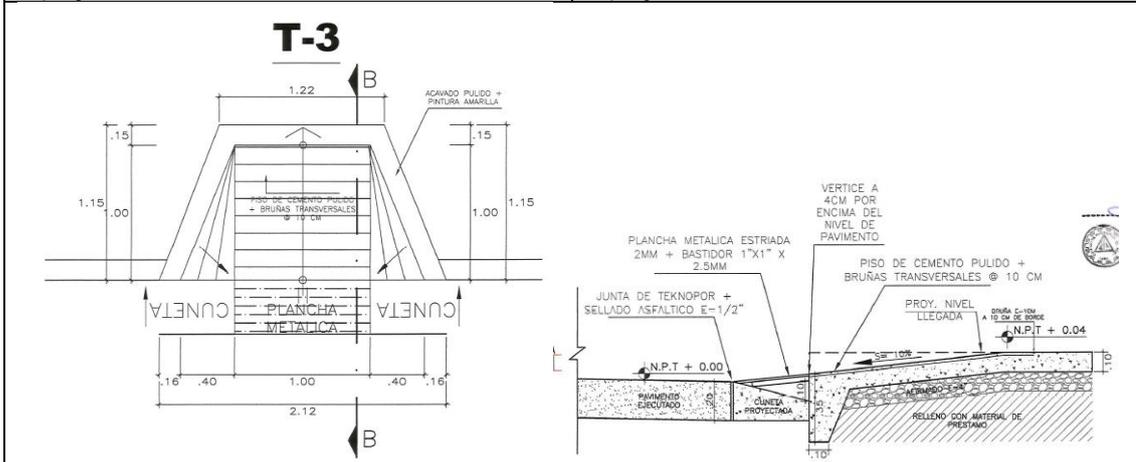
Detalle en planta de rampa de Concreto Peatonal según plano de D-4, del Expediente Técnico vigente donde se observa que se incluye una plancha metálica entre el piso del pavimento y el piso de la rampa.
