**INFORME DE VISITA DE CONTROL  
N.º 092-2024-OCI/5339 -SVC**

**“CREACIÓN DE LOS SERVICIOS DEPORTIVOS Y  
RECREATIVOS EN LA LOCALIDAD DE ACOMAYO DEL  
DISTRITO DE CHINCHAO – PROVINCIA DE HUÁNUCO –  
DEPARTAMENTO DE HUÁNUCO”**

**PERÍODO DE EVALUACIÓN:  
DEL 14 DE AGOSTO AL 16 DE AGOSTO DE 2024**

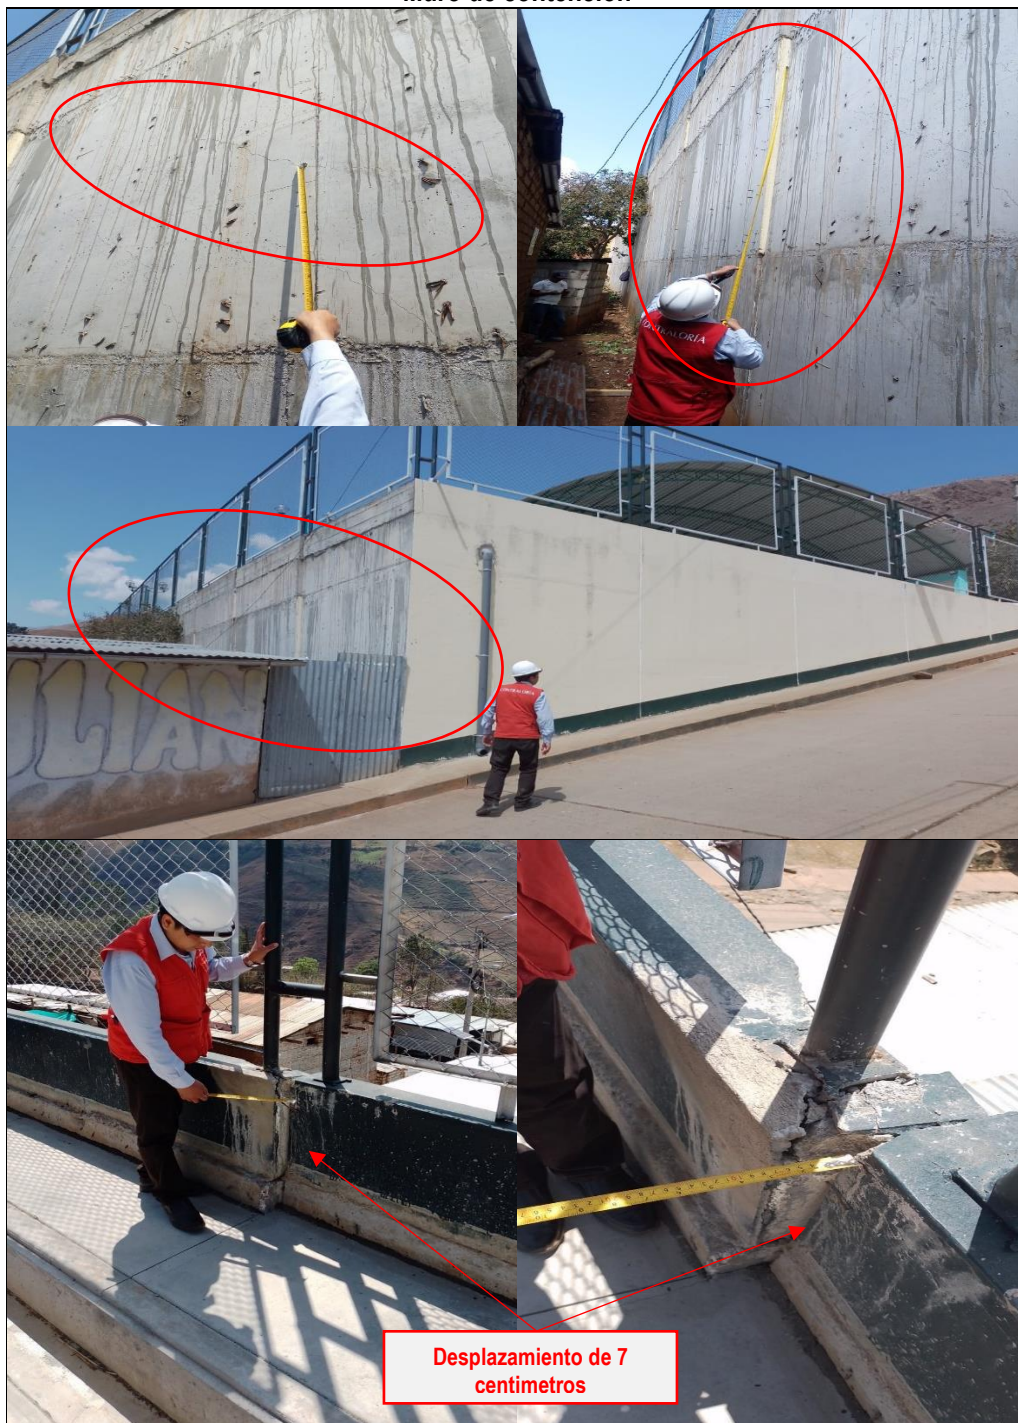
**Panel fotográfico n.º 1**  
**Muro de contención**

Sin embargo, durante la inspección física realizada el 14 de agosto de 2024 a la obra: “Creación de los servicios deportivos y recreativas en la localidad de Acomayo del distrito de Chinchao – provincia de Huánuco – departamento de Huánuco”, se advierte la presencia de rajaduras, desniveles y desplazamiento de hasta 0.07 metros, tal como se muestra a continuación:

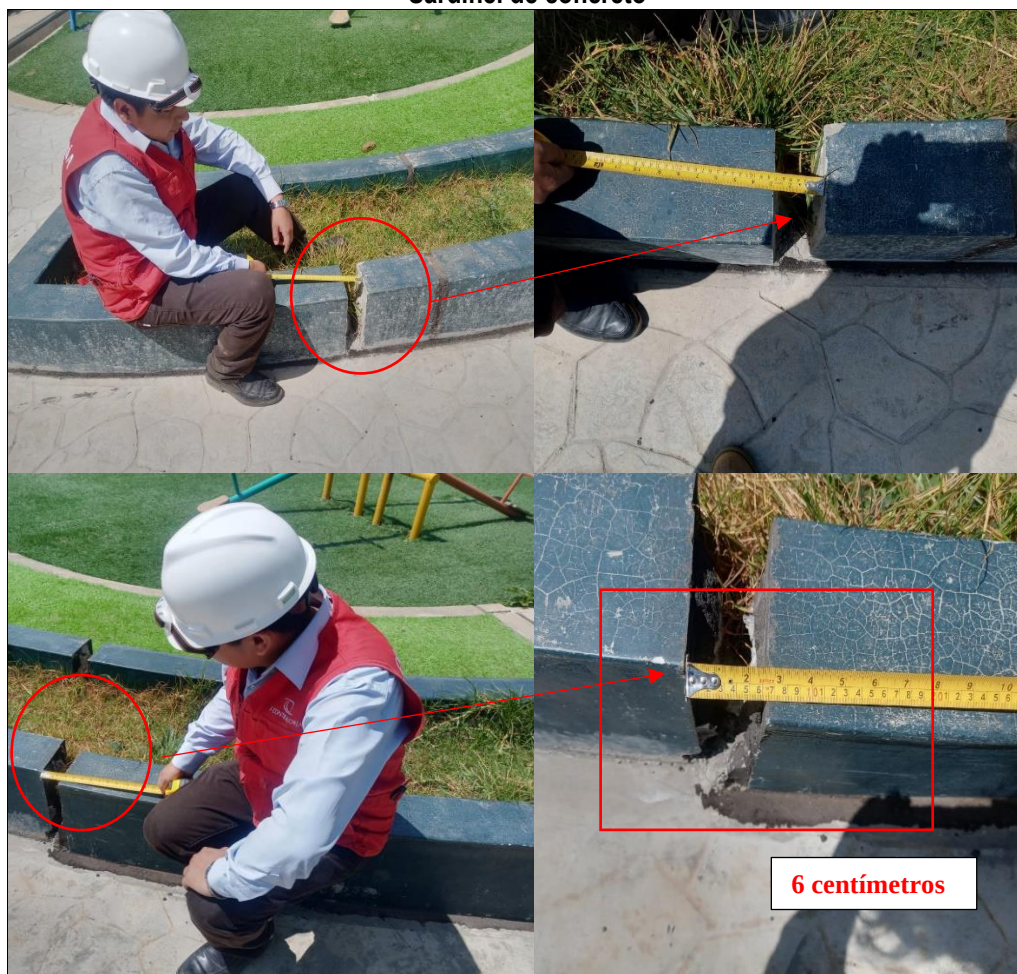
**Panel fotográfico n.º 2**  
**Sardinel de concreto**

Sin embargo, se advierte que el sardinel de concreto, ubicado en la jardinería cerca al muro de contención, presenta desniveles y desplazamientos de hasta 5 centímetros; asimismo, presenta cortes transversales de 6 centímetros, es decir, no presenta continuidad y podría presentar infiltraciones, tal como se muestra a continuación:
