N.° 092-2024-OCI/5339 -SVC

VISITA DE CONTROL GOBIERNO REGIONAL HUÁNUCO AMARILIS - HUÁNUCO - HUÁNUCO

"CREACIÓN DE LOS SERVICIOS DEPORTIVOS Y RECREATIVOS EN LA LOCALIDAD DE ACOMAYO DEL DISTRITO DE CHINCHAO – PROVINCIA DE HUÁNUCO – DEPARTAMENTO DE HUÁNUCO"

INFORME DE VISITA DE CONTROL N.º 092-2024-OCI/5339-SVC

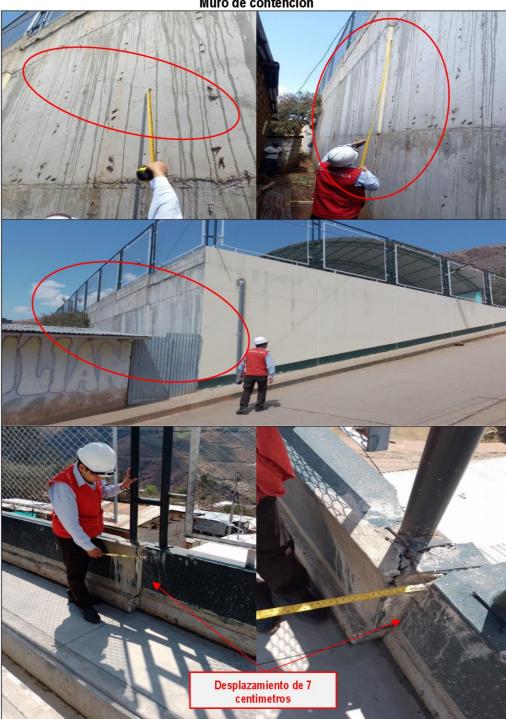
Panel fotográfico n.º 1 Muro de contención

Sin embargo, durante la inspección física realizada el 14 de agosto de 2024 a la obra: "Creación de los servicios deportivos y recreativas en la localidad de Acomayo del distrito de Chinchao – provincia de Huánuco – departamento de Huánuco", se advierte la presencia de rajaduras, desniveles y desplazamiento de hasta 0.07 metros, tal como se muestra a continuación:

Finalmente, es preciso mencionar que mediante Oficio n.º 0012-2024-MDCH/GM de 23 de enero de 2024, la Municipalidad Distrital de Chinchao, informó el estado situacional de la Obra, señalando lo siguiente: "[...] 1. Se observa que el muro de concreto armado, esta sufriendo una falla por volteo, siendo el desfase en parte superior de 10 cm aproximadamente, rango que supera lo permisible, por lo que tendrá de tomarse las soluciones correctivas para regresar a su estado de diseño. [...]" (Subrayado y negrita es agregado).

- 9.1 Hacer de conocimiento al Titular de la Entidad el presente Informe de Visita de Control, el cual contiene una (1) situación adversa identificadas como resultado de la obra: "Creación de los servicios deportivos y recreativos en la localidad de Acomayo del distrito de Chinchao provincia de Huánuco - departamento de Huánuco", con la finalidad que se adopten las acciones preventivas y correctivas que correspondan, en el marco de sus competencias y obligaciones en la gestión institucional, con el objeto de asegurar la continuidad del proceso, el resultado o el logro de los objetivos.

- 9.2 Hacer de conocimiento al Titular de la Entidad <u>que debe comunicar al Órgano de Control</u> Institucional del Gobierno Regional Huánuco, en el plazo máximo de cinco (5) días hábiles, las acciones preventivas o correctivas adoptadas o por adoptar respecto a las situaciones adversas contenidas en el presente Informe de Visita de Control, adjuntando la documentación de sustento respectiva.

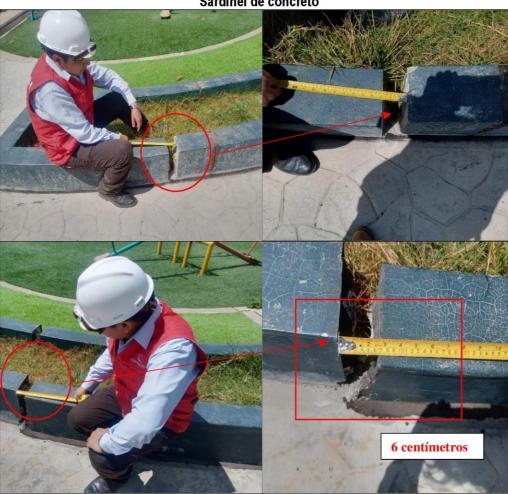
Panel fotográfico n.º 2 Sardinel de concreto

Sin embargo, se advierte que el sardinel de concreto, ubicado en la jardinería cerca al muro de contención, presenta desniveles y desplazamientos de hasta 5 centímetros; asimismo, presenta cortes transversales de 6 centímetros, es decir, no presenta continuidad y podría presentar infiltraciones, tal como se muestra a continuación:
