**INFORME DE HITO DE CONTROL  
N° 035-2024-OCI/5342-SCC**

**“MEJORAMIENTO DEL SERVICIO DE EDUCACIÓN  
PRIMARIA Y SECUNDARIA DE LA I.E. N° 81034 JOSÉ  
MARÍA ARGUEDAS, DISTRITO DE TAYABAMBA,  
PROVINCIA DE PATAZ, REGIÓN LA LIBERTAD  
– CUI 2276750”**

**“EJECUCIÓN DE LA OBRA AL 20 DE MARZO DE 2024”**

**TRUJILLO, 3 DE ABRIL DE 2024**

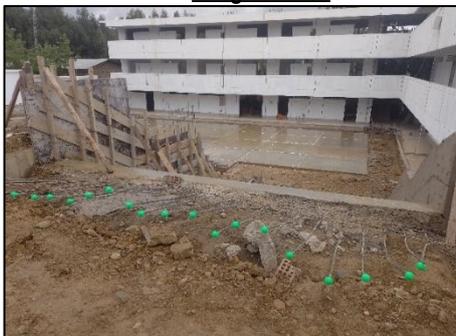
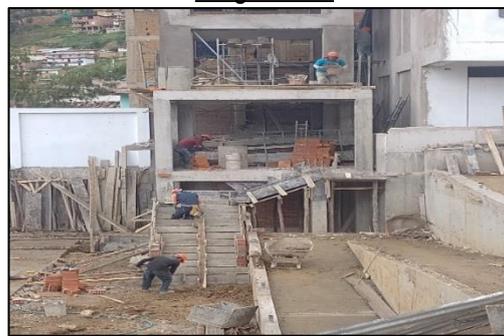
**Imagen n.° 4**

Ahora bien, luego de las coordinaciones realizadas por el Órgano de Control Institucional del Gobierno Regional La Libertad, personal del Órgano de Control Institucional de la Municipalidad Provincial de Pataz, realizó una visita de inspección el 20 de marzo de 2024 a la zona de ejecución la Obra, en la cual se evidenció que ésta aún no culmina y de acuerdo a lo manifestado por el Contratista, durante la citada visita, esta se encontraba con un avance del 82%; al respecto se muestran las siguientes imágenes:

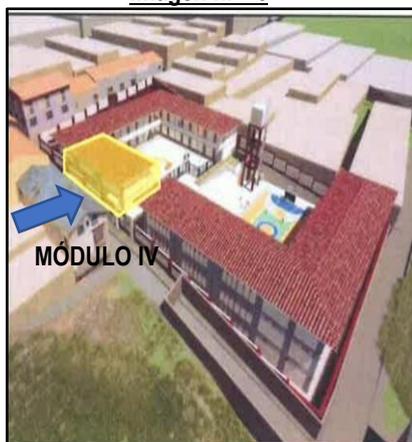
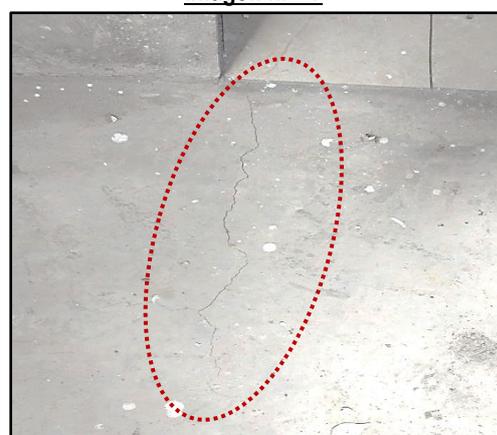
**Imagen n.º 6**

En tal sentido, respecto a la partida 02.04.04 Piso de cemento pulido color natural, se evidenció una (1) fisura en el pasadizo del módulo IV de la Obra, tal como se advierte lo siguiente:

Ubicación de Módulo IV, en el plano general de la I.E.

Se aprecia fisura en el piso pulido del pasadizo del módulo IV<sup>35</sup> de la I.E.

*Después de los 5 (cinco), días de curado, en los que se tomarán las medidas adecuadas para su perfecta conservación, serán cubiertas con papel especial para protegerlos debidamente contra las manchas de pintura y otros daños, hasta la conclusión de la obra.*

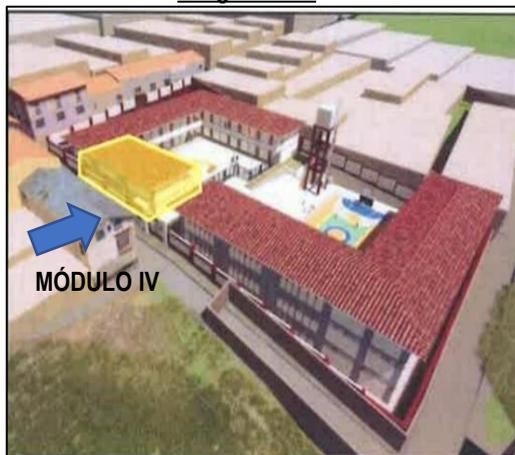
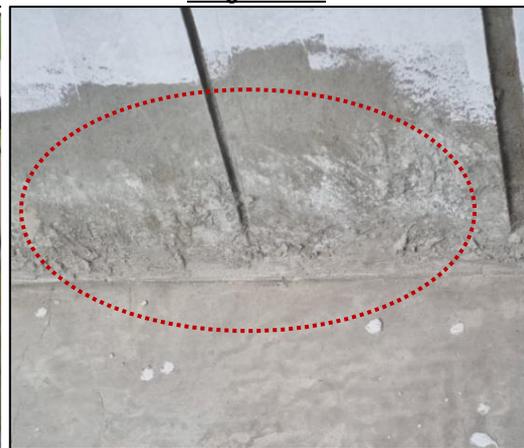
**Imagen n.º 8**

Así mismo, en la citada visita, con respecto a la partida 02.02.03 Tarrajeo en muros exteriores, se constató que el tarrajeo de las paredes de aulas del módulo IV de la Obra, presentan imperfecciones en su acabado, esto se debería a un mal proceso constructivo, tal como se observa en la siguiente imagen:

Ubicación de Módulo IV, n el plano general de la I.E.

Se aprecia mal proceso constructivo en el tarrajeo de paredes en las paredes de aula perteneciente al módulo IV de la I.E.

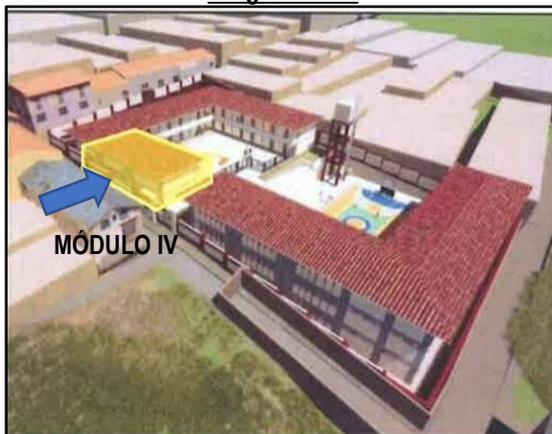
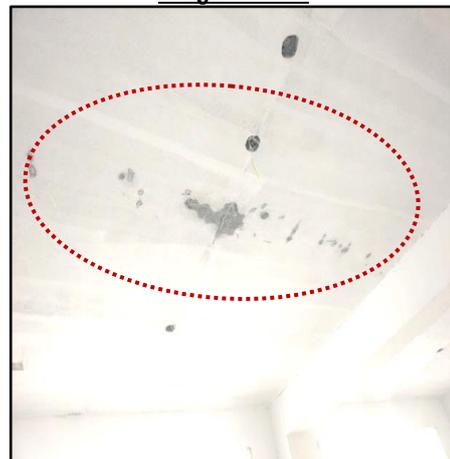
**Imagen n.º 10**

Así mismo, con respecto a la partida 01.02.03.7.1 Losa Aligerada: Concreto  $F'c=210$  kg/cm<sup>2</sup>, se evidencia que algunos ambientes se encuentran afectados por filtraciones de agua, apreciándose dicho componente con presencia de humedad, que podría ocasionar eflorescencia<sup>36</sup> en la misma, situación que de persistir y no ser tratados a tiempo, podría afectar el acero de las estructuras ejecutadas; reduciendo así su tiempo de vida útil de la obra.

Ubicación de Módulo IV, en el plano general de la Obra.

Se aprecia filtraciones en techo de aula perteneciente al módulo IV de la Obra.

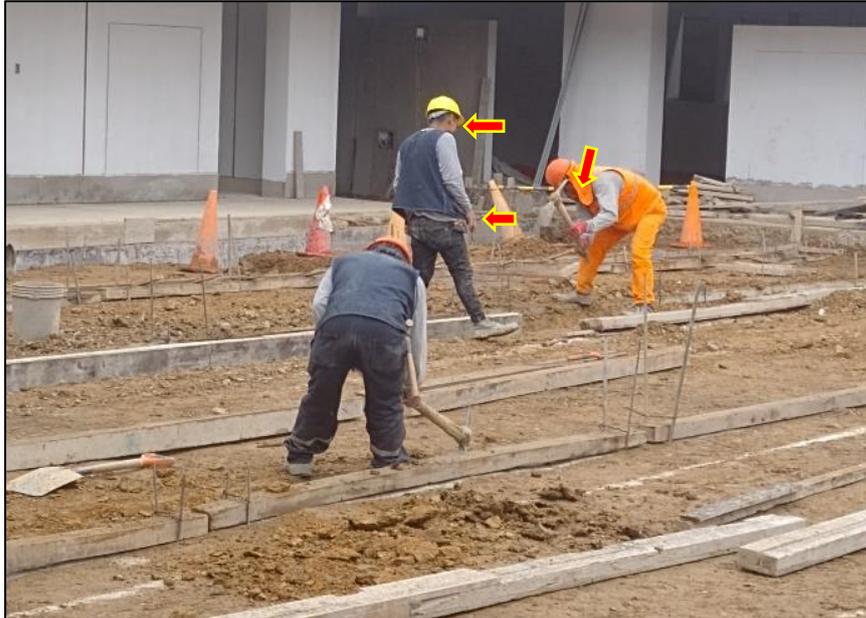
**Imagen n.º 12**  
**Personal obrero sin Equipo de Protección**

Se observa personal obrero sin el uso de gafas de seguridad y guantes

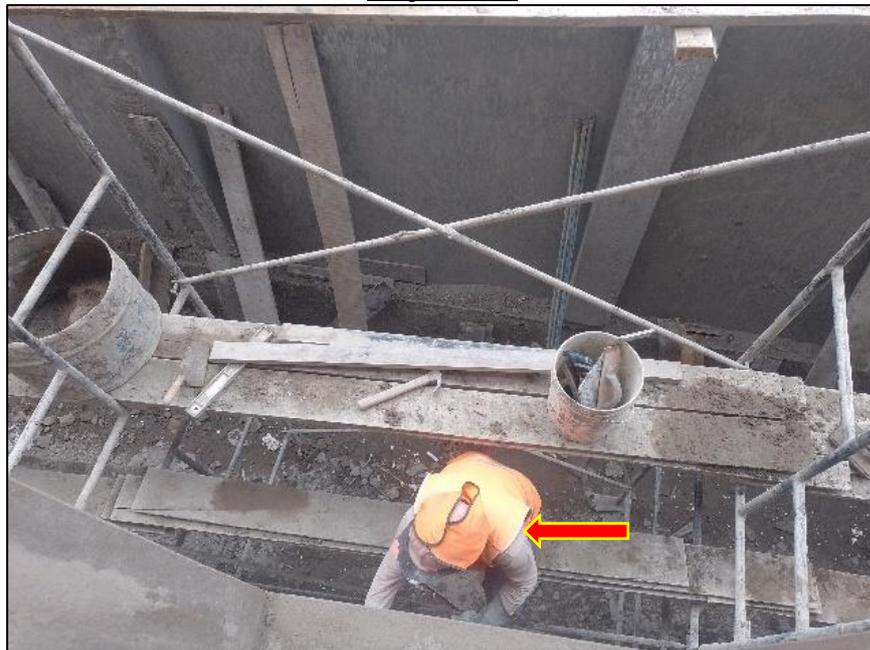
**Imagen n.º 13**

Se observa personal obrero trabajando en altura sin el arnés de seguridad.
