**INFORME DE HITO DE CONTROL
N° 006-2024-OCI/5343-SCC**

**PROYECTO: "MEJORAMIENTO DEL SERVICIO EDUCATIVO
DEL NIVEL PRIMARIA EN LAS I.E. N° 11160 E I.E. N° 10968
DE LAS LOCALIDADES DE EL SAUCE Y ATUNLOMA DEL
DISTRITO DE CAÑARIS - PROVINCIA DE FERREÑAFE -
DEPARTAMENTO DE LAMBAYEQUE"**

**ELABORACIÓN DE EXPEDIENTE TÉCNICO - SEGUNDO
ENTREGABLE**

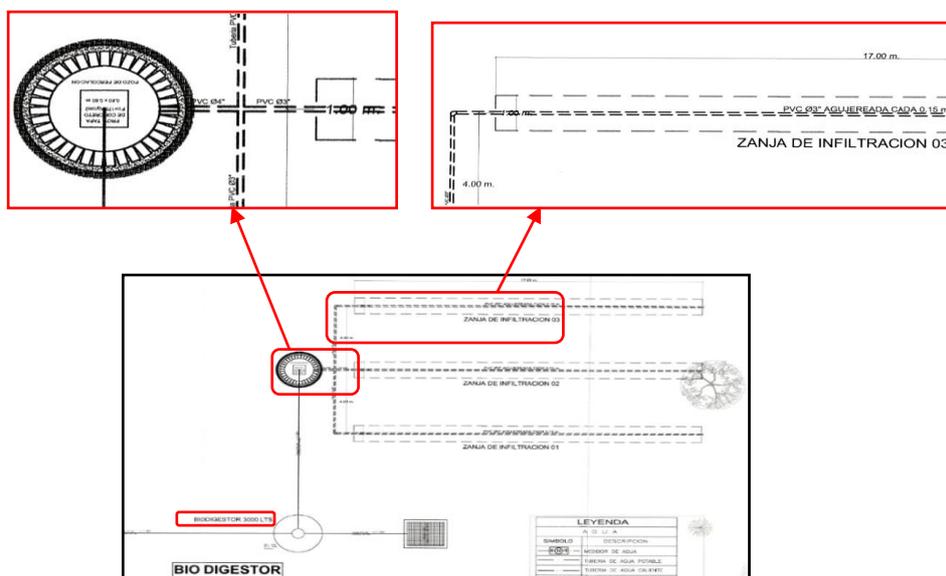
Imagen n.º 1

De la revisión selectiva al segundo entregable del expediente técnico del Proyecto, se observa que en el plano "IS-02 Instalaciones Sanitarias - Redes de Desagüe"⁵ de la I.E. N° 11160 - Atunloma, se proyecta un (1) biodigestor (3000 litros), una (1) caja de registro de lodos, un (1) pozo de percolación y tres (3) zanjas de infiltración (de 1.00 m de ancho por 17.00 m de largo), tal como se visualiza a continuación:

Detalle de "Pozo de percolación" y "Zanjas de infiltración" en el plano "IS-02 Instalaciones Sanitarias - Redes de Desagüe" de la I.E. N° 11160 - Atunloma

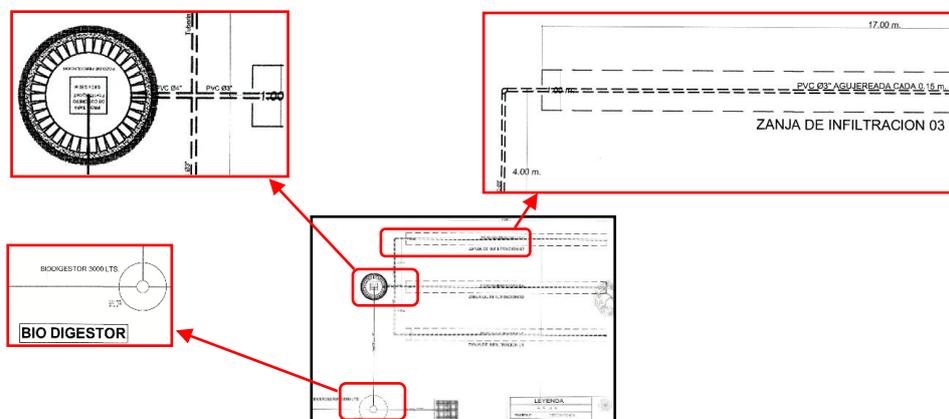
De la revisión selectiva al segundo entregable del expediente técnico del Proyecto se observa que, en el plano "IS-02 Instalaciones Sanitarias - Redes de Desagüe"¹³ de la I.E. N° 10968 - El Sauce, se proyecta un (1) biodigestor (3000 litros), una (1) caja de registro de lodos, un (1) pozo de percolación y tres (3) zanjas de infiltración (de 1.00 m de ancho por 17.00 m de largo), tal como se visualiza a continuación:

Imagen n.º 5
Detalle de "Pozo de percolación", "Biodigestor" y "Zanjas de infiltración" en el plano "IS-02 Instalaciones Sanitarias - Redes de Desagüe" de la I.E. N° 10968 - El Sauce

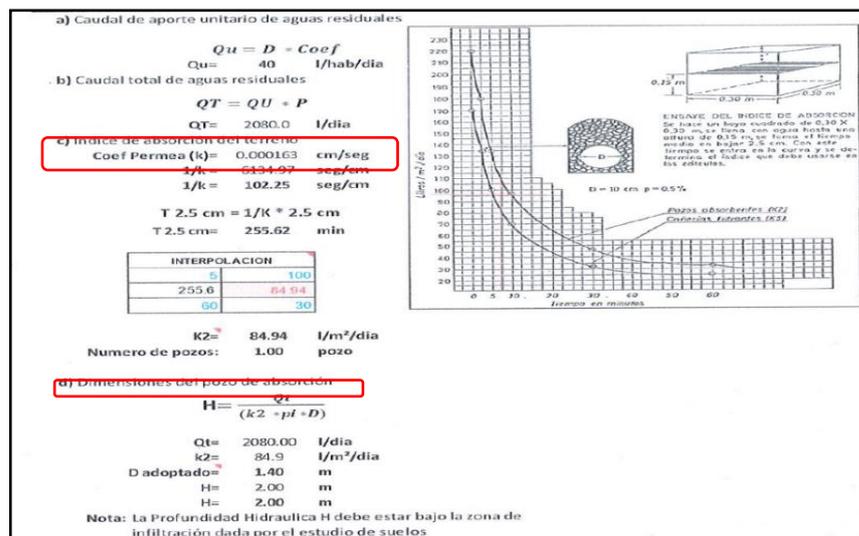
Imagen n.º 7

Se utilizó el valor de 0.000163 cm/seg como dato de coeficiente de permeabilidad o índice de absorción sólo para el dimensionamiento del Sistema de infiltración (pozo de absorción o percolación) de la I.E. N° 10968 - El Sauce

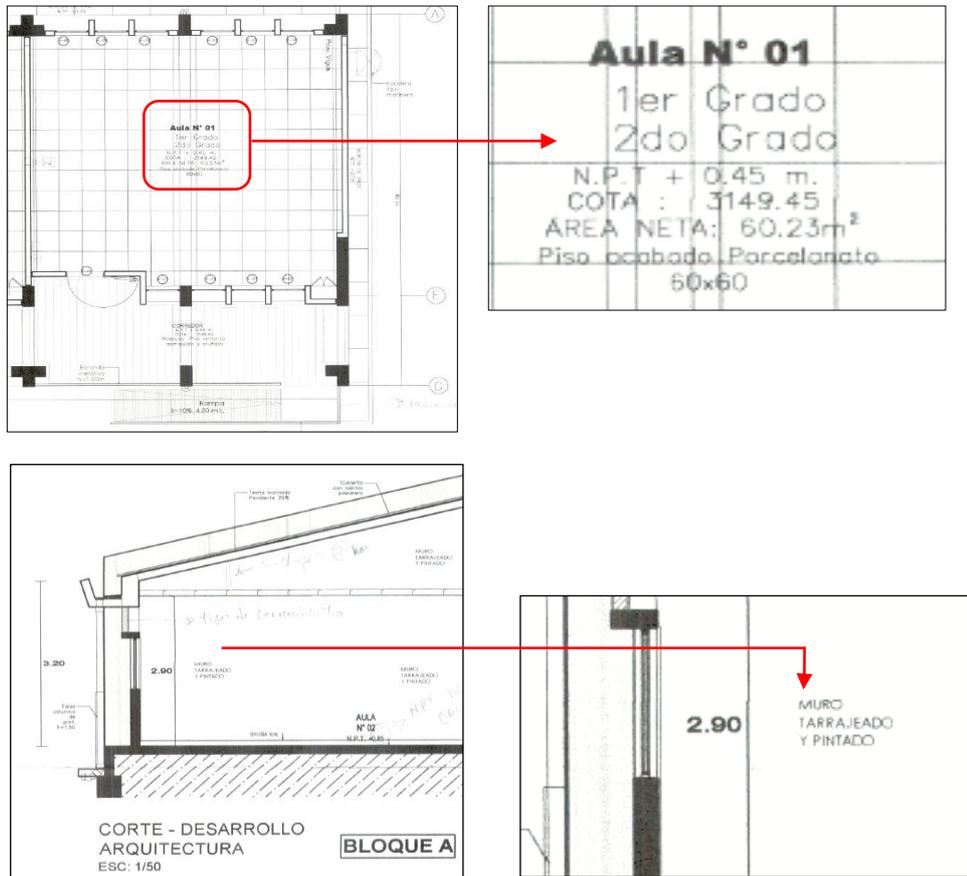
Imagen n.º 8
Diseño Arquitectónico de Aula en la I.E. N° 11160 - Plano lámina A-01

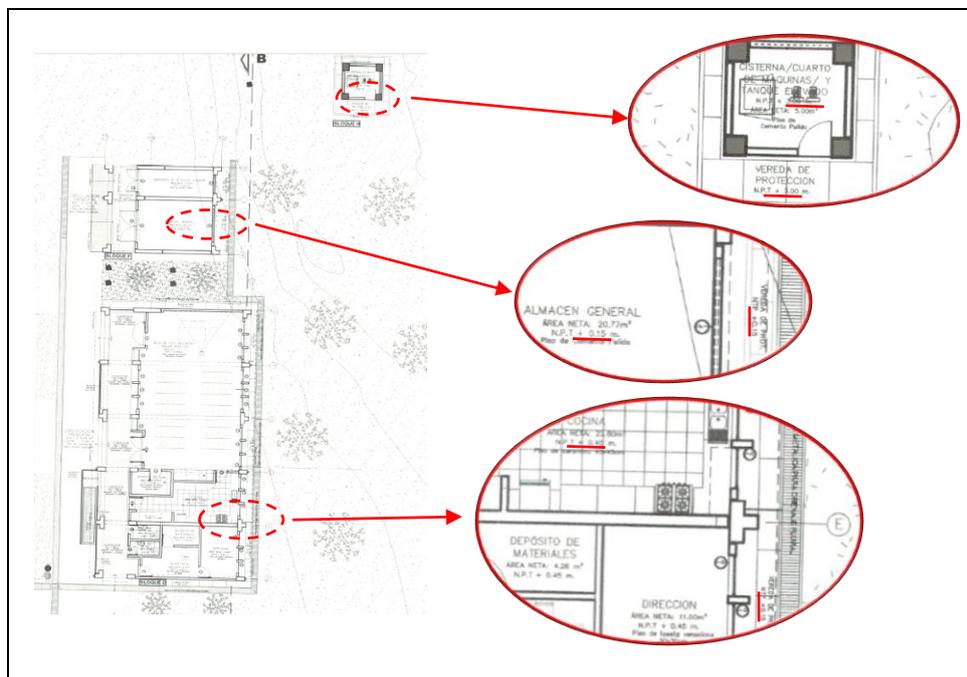
De la revisión aleatoria efectuada al plano "PG-01 Arquitectura - Planta General Primer Piso"²³ de la I.E. N° 11160 - Atunloma, respecto al "Nivel de Piso Terminado" (N.P.T.) de los ambientes interiores y las veredas exteriores de los bloques "D", "F" y "H"²⁴ proyectados, se evidencia que las veredas tienen un N.P.T. de +0.15 para los bloques "D" y "F", y para el bloque "H" tiene un N.P.T. de +3.00, lo cual representa un desnivel de 2.85m; asimismo, para los ambientes interiores poseen un nivel de piso terminado de +0.15, +0.45 y +3.00m, para los bloques "F", "D" y "H", respectivamente, tal como se visualiza en la siguiente imagen:

Imagen n.º 9
Detalle de "nivel de piso terminado" de los ambientes interiores y veredas de los bloques proyectados "D", "F" y "H" en el plano "PG-01-Planta General Primer Piso" de la I.E. N° 11160 - Atunloma

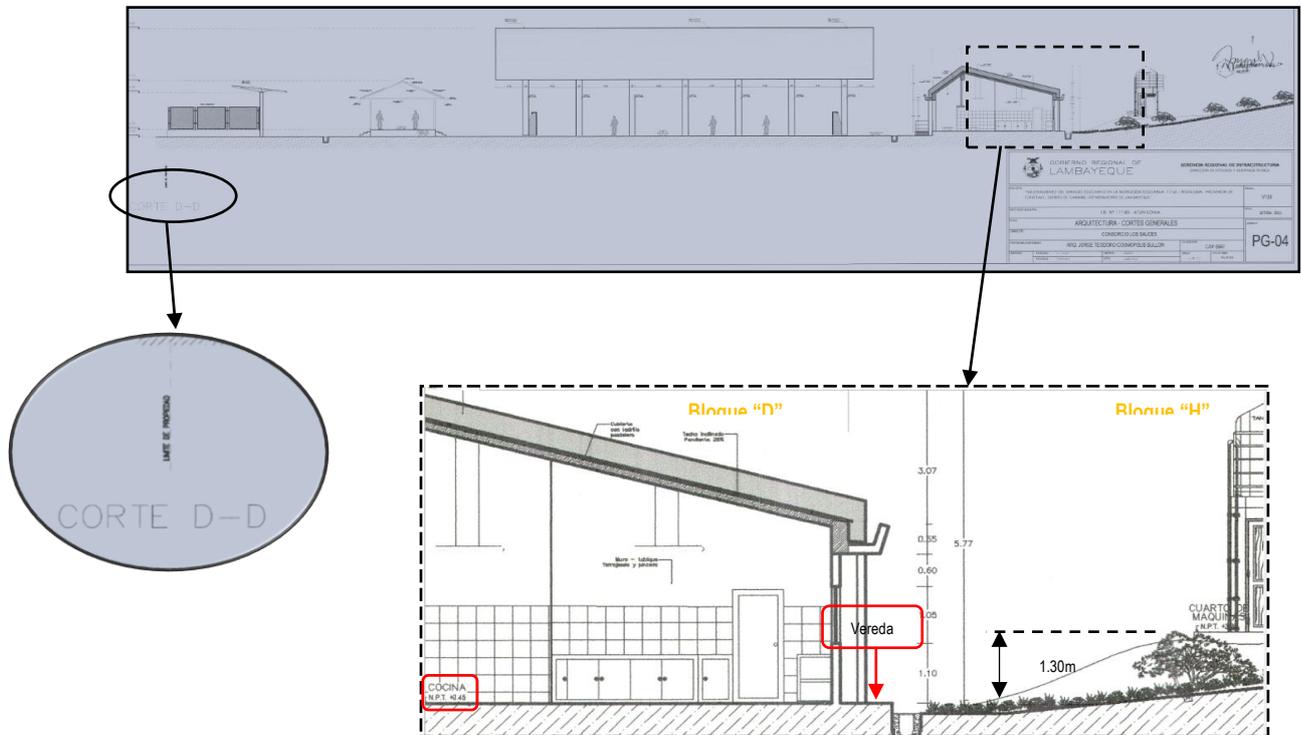
Imagen n.º 10
Detalle de "nivel de piso terminado" de los ambientes interiores y de veredas de los bloques proyectados "D" y "H" en el plano "PG-04 Arquitectura-Cortes Generales" de la I.E. N° 11160 - Atunloma

Por lo tanto, según el plano "PG-01 Arquitectura - Planta General Primer Piso"²⁷ para el bloque "D", el ambiente interior "cocina" posee un N.P.T de +0.45m y la "vereda" un N.P.T +0.15m; sin embargo, en el corte D-D del plano "PG-04 Arquitectura - Cortes Generales"²⁸, se evidencia que la "vereda" y el ambiente interior "cocina" poseen ambos un nivel N.P.T. +0.45m; asimismo, el desnivel entre las veredas del bloque "D" y "H", según el plano "PG-01 Arquitectura - Planta General Primer Piso" es de 2.85m, pese a que en el corte D-D del plano "PG-04 Arquitectura - Cortes Generales", se evidencia que el desnivel es de +1.30m.

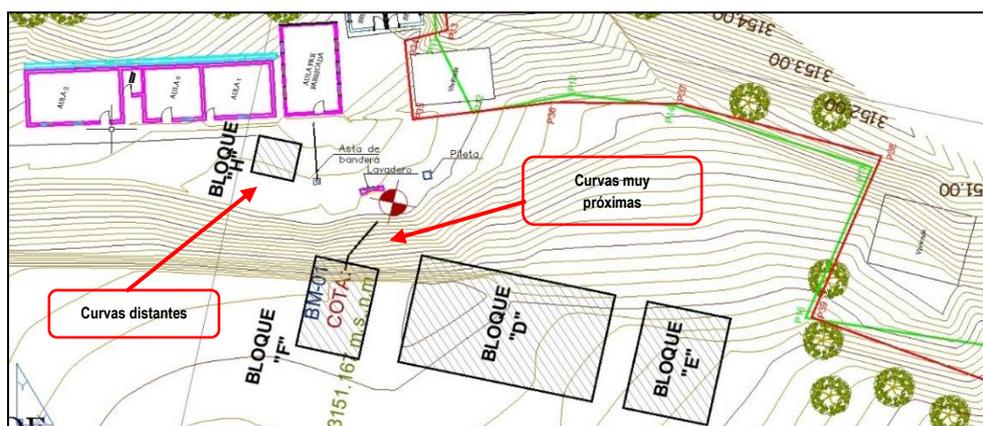
De la revisión efectuada al estudio topográfico, planos de topografía³⁰ y el plano "PG-01 Arquitectura - Planta General Primer Piso"³¹ de la I.E. N° 11160 - Atunloma, se evidencia que el área de terreno de los bloques proyectados "D" y "F"³² colindan por el Norte-Este con curvas de nivel que se encuentran muy próximas, es decir con un relieve de terreno natural pronunciado, a diferencia del bloque "H"³³ que su área de terreno se encuentra proyectado en un terreno con curvas de nivel distantes, es decir con un relieve de terreno natural semi plano, tal como se visualiza en la siguiente imagen:

Imagen n.º 11
Detalle de superposición de bloques proyectados "D", "F" y "H" en el plano "PT-01-Planta de Topografía - Atunloma"

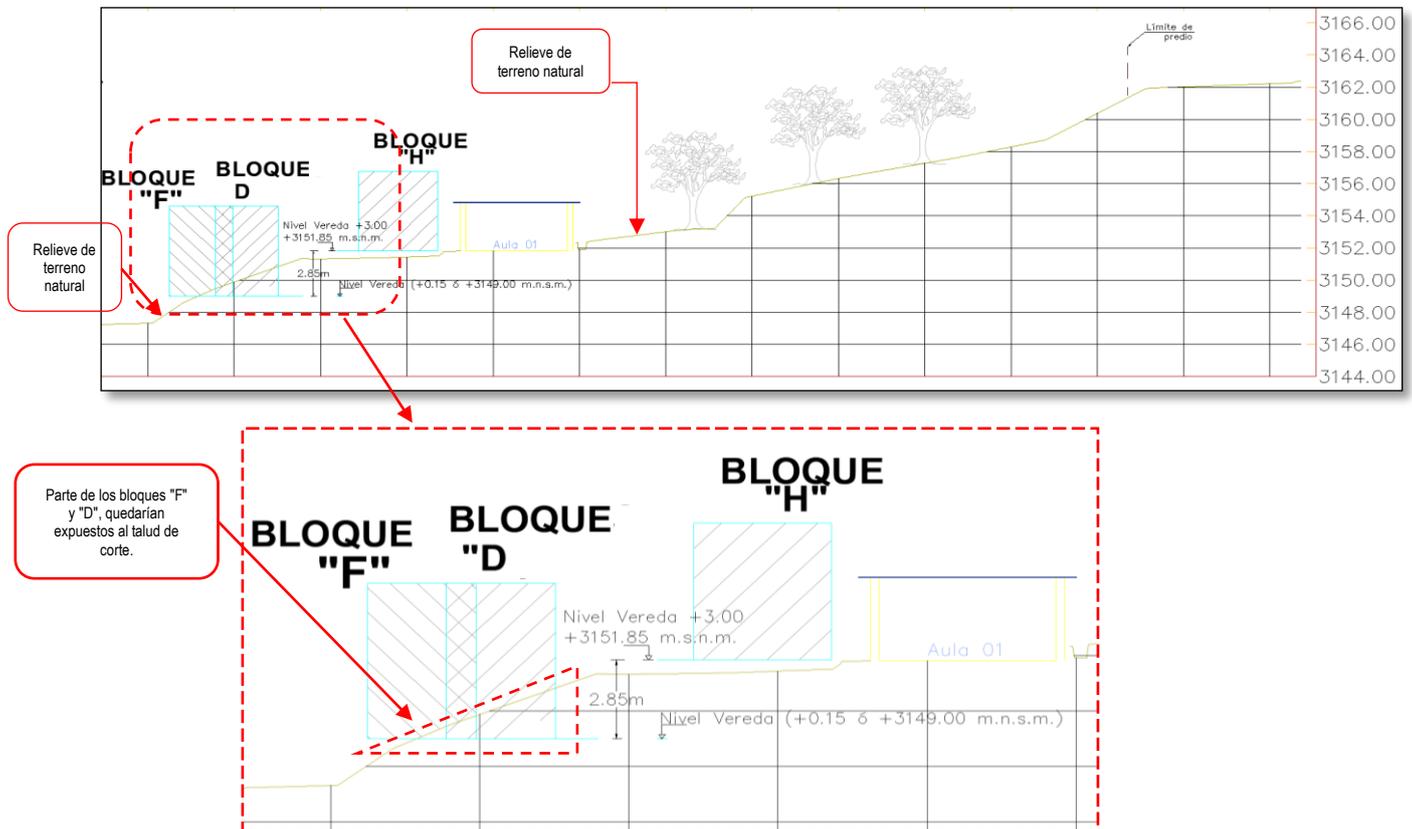
Imagen n.º 12
Detalle de superposición de bloques proyectados "D", "F" y "H" en el corte B-B del plano "SA-02-Situación Actual - Cortes - Atunloma", asimismo se visualiza un desnivel de 2.85m de piso terminado entre las veredas de los bloques "D y F" y el bloque "H"

Al respecto, el talud de corte quedaría con un desnivel aproximado de 2 metros para los bloques "D" y "F" quedando expuestos sin alguna estructura de contención proyectada, y al no haber planos de nivel de rasante, niveles de corte de talud y volúmenes de movimiento de tierras (plano de explanaciones) compatibilizados con los planos arquitectura y cimentación de estructuras en el segundo entregable, las excavaciones para las cimentaciones proyectadas de los bloques "D", "F" y "H" no tendrían una profundidad exacta de excavación, ya que el nivel del terreno natural variaría en toda el área donde se ejecutaría el proyecto.

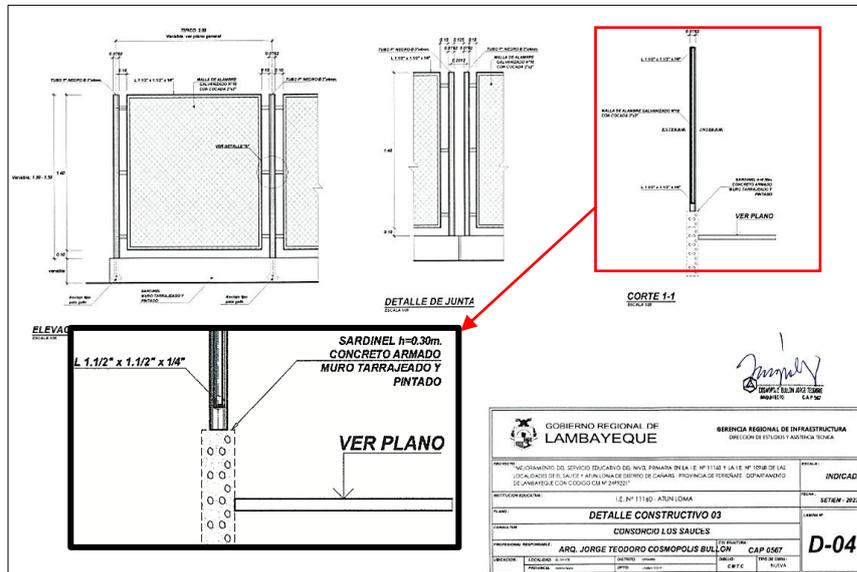
Imagen n.º 13
Detalles de Diseño del Cerco Perimétrico -
Plano Detalle Constructivo 03 Lámina n.º D-04, Institución Educativa n.º 11160

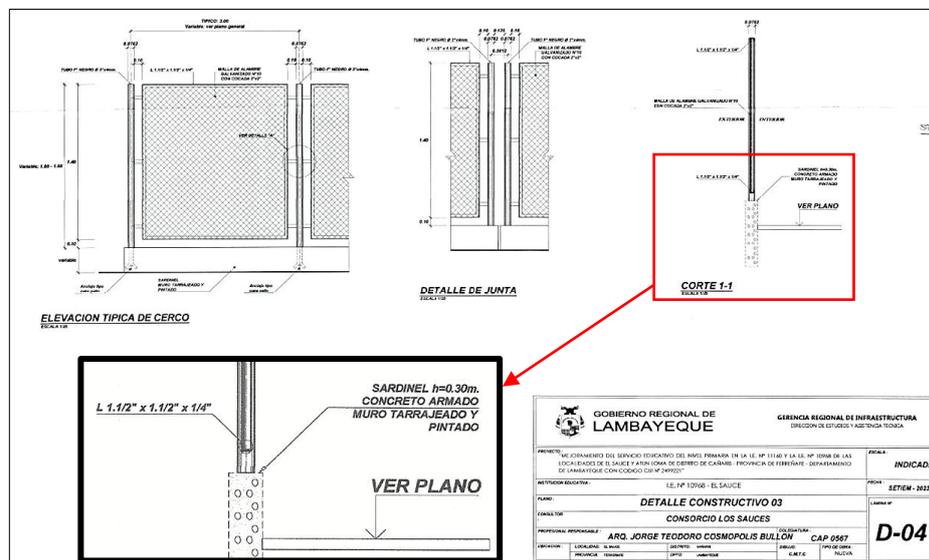
Imagen n.º 14
Detalles de Diseño del Cerco Perimétrico -
Plano Detalle Constructivo 03 Lámina n.º D-04, Institución Educativa n.º 10968

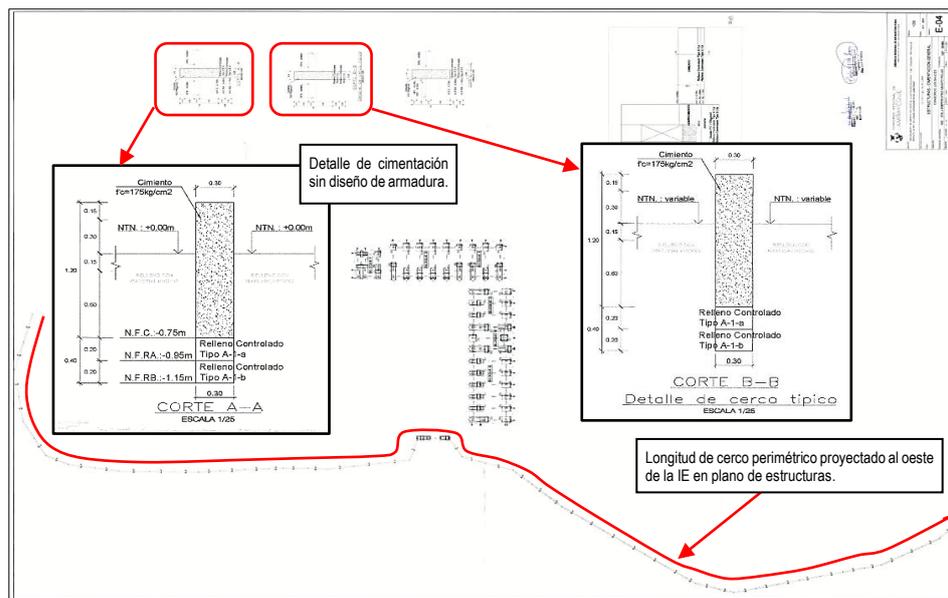
Asimismo, el Plano de la especialidad de Estructuras - Cimentación General lámina n.º E-04 (gráfico seguido) de la I.E. N° 11160, muestra el corte típico de la cimentación del cerco perimétrico, sin embargo, en el detalle del elemento de concreto que cumplirá según el plano la función de cimiento no muestra el diseño de la armadura considerando que el plano descrito en gráfico anterior indica que el cerco metálico se anclará a un elemento de concreto armado.

Imagen n.º 15
Detalles de la cimentación y longitud del cerco perimétrico -
Plano Estructuras Cimentación General - lámina n.º E-04

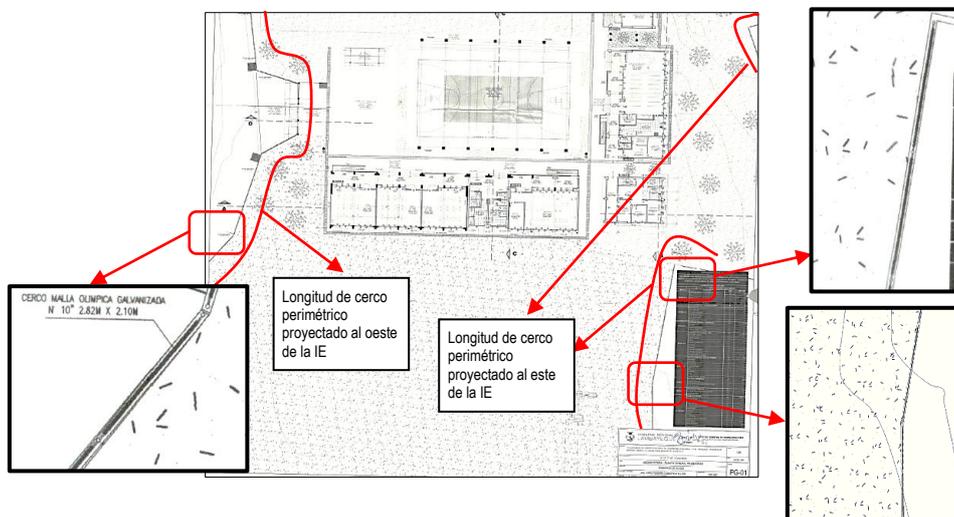
Adicionalmente, conforme se advierte en gráfico anterior se muestra la longitud proyectada del cerco perimétrico, la cual no cubría el área total, no concidiéndose con la longitud detallada en Plano de Planta General de la especialidad de Arquitectura lámina PG - 01 que muestra un desarrollo de cerco perimétrico en una de las áreas elevadas de la institución educativa.

Imagen n.º 16
Detalle de longitud del cerco perimétrico -
Plano de Arquitectura de Planta General Primer Piso - lámina n.º PG-01

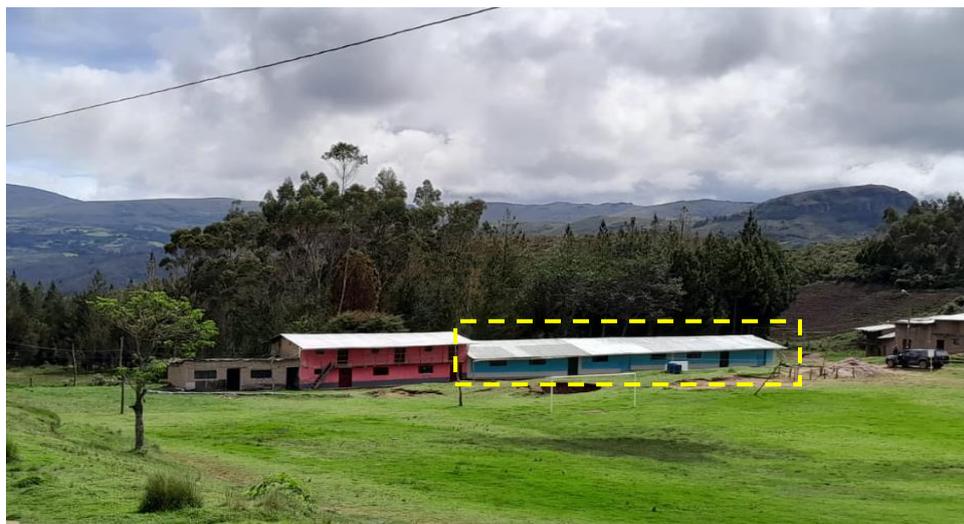
El viernes 12 de enero de 2024, la Comisión de Control se apersonó al área del terreno donde se ejecutará el mejoramiento del servicio educativo del nivel primario de la I.E. N° 11160, ubicada en la localidad de Atunloma, distrito de Cañaris, provincia de Ferreñafe, departamento de Lambayeque, según consta en el "Acta de visita de control n.° 001-2024-CG/OC5343-I.E. N° 11160 e I.E. N° 10968", observándose que dentro del terreno a intervenir existe un módulo de color celeste, en la cual se viene brindando el servicio educativo inicial de la I.E.I. N° 381, tal como se aprecia en la siguiente toma fotográfica:

Imagen n.° 17
Módulo de Institución Educativa Inicial n.° 381
