INFORME DE HITO DE CONTROL
N° 078-2024-OCI/5343-SCC

**PROYECTO: "MEJORAMIENTO DEL SERVICIO EDUCATIVO
EN LA I.E FEDERICO VILLARREAL DISTRITO DE CHICLAYO
- PROVINCIA DE CHICLAYO - DEPARTAMENTO DE
LAMBAYEQUE"**

HITO DE CONTROL N° 9

**EJECUCIÓN CONTRACTUAL DE LA VALORIZACIÓN DE OBRA N° 5
Y AVANCE DE OBRA**

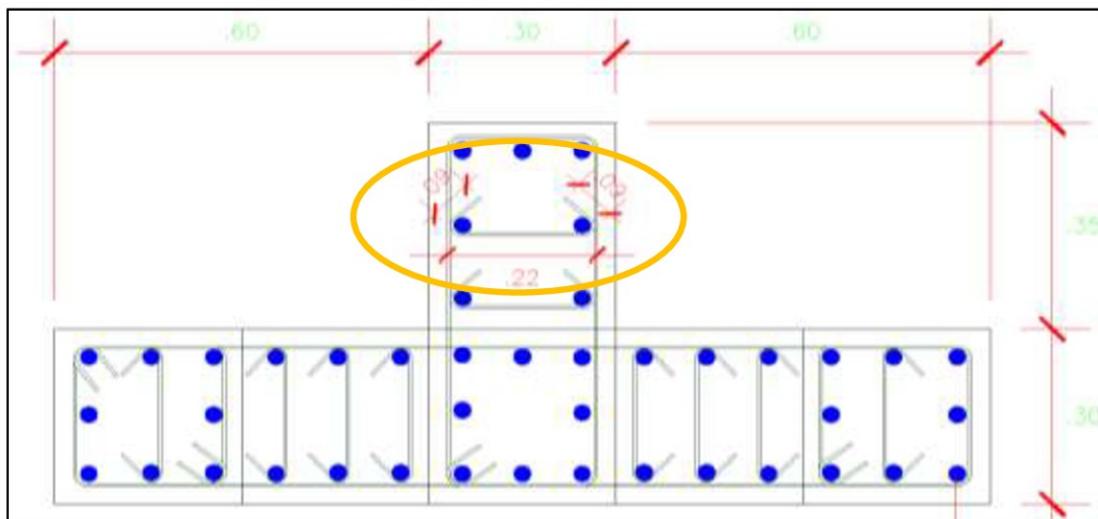
Imagen n.º 11
Longitud real de grapas (0.40m), según Plano de estructuras

¹⁰ Monto resultante de la sumatoria 0.22 + 0.09 + 0.09, conforme se aprecia del detalle del plano de estructuras (Imagen n.º 11).

Fuente: Plano E-03 "Cimentación del Bloque 1 y rampa", contenido en el expediente técnico.

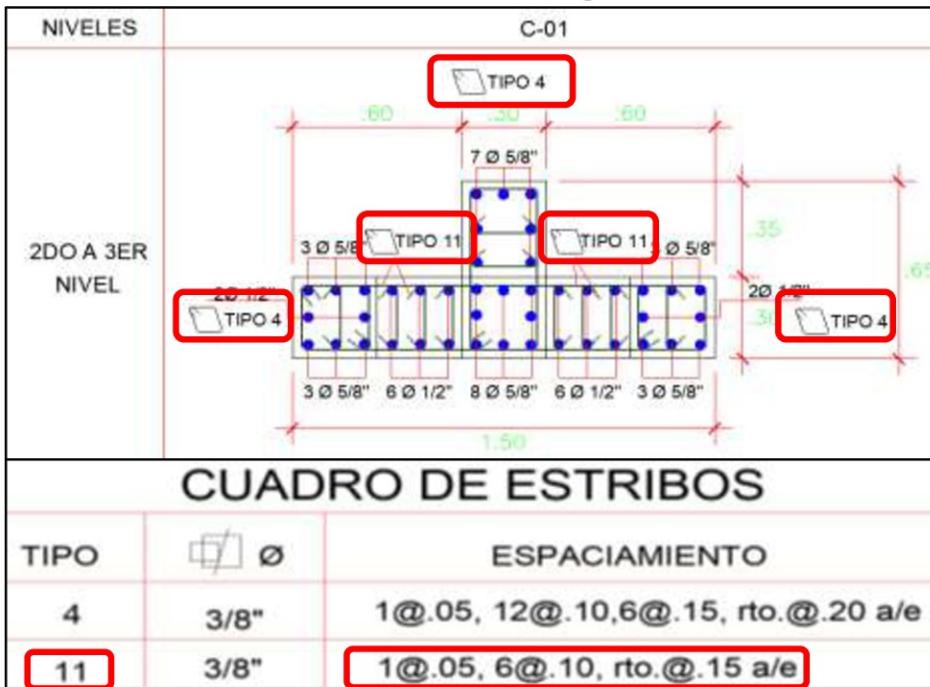
Imagen n.º 13
Distribución real de estribos en MC-1, según Plano de estructuras

Además, la Contratista está considerando en el metrado una distribución de estribos que no corresponde a lo indicado en los planos, según las siguientes imágenes:

Fuente: Plano E-03 "Cimentación del Bloque 1 y rampa", contenido en el expediente técnico.

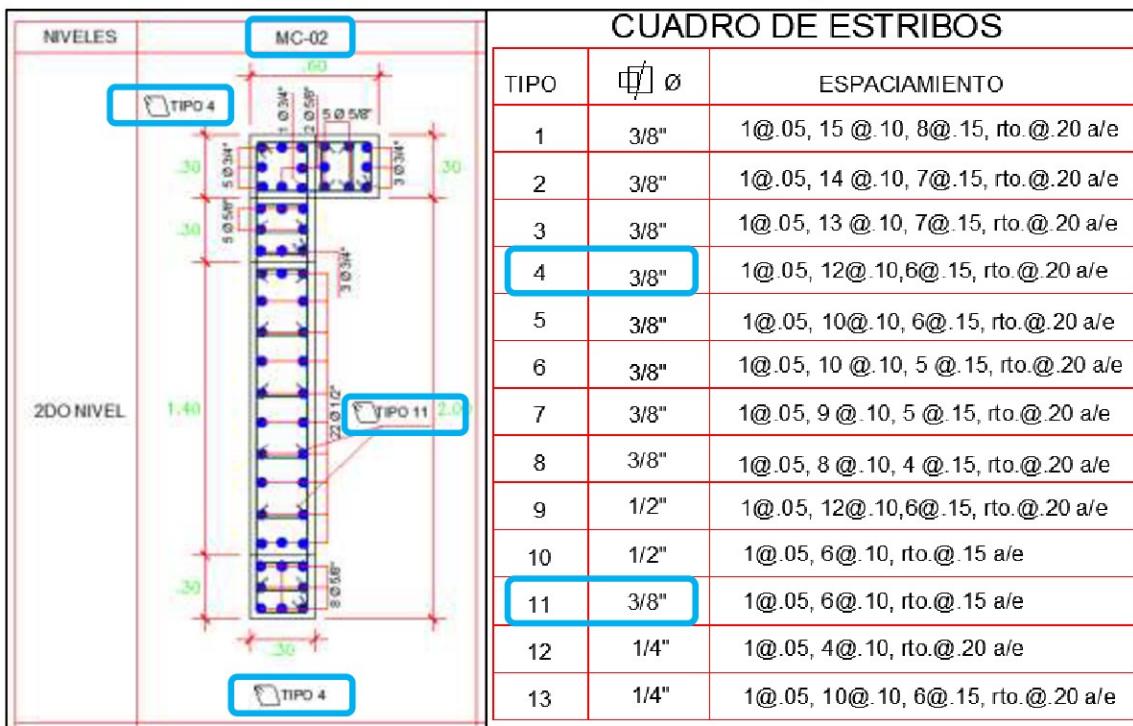
Imagen n.º 15
Diámetro real de estribos en MC-2 del segundo nivel del módulo 1, según Plano de estructuras

Finalmente, cabe señalar que, en el muro estructural MC-2 del segundo nivel del módulo 1, la Contratista está considerando estribos de diámetro 1/2" y 5/8", cuando estos son de 3/8", acorde a lo indicando en los planos de estructuras; tal como se aprecia a continuación:

Fuente: Plano E-03 "Cimentación del Bloque 1 y rampa", contenido en el expediente técnico.

En ese contexto, cabe señalar que esta duplicidad del porcentaje de desperdicio del acero fue puesta de conocimiento a la Entidad mediante informe de hito de control n.º 012-2024-OCL/5343-SCC de 13 de marzo de 2024, y en mérito a ello, el Gerente Regional de Infraestructura de la Entidad, a través del oficio n.º 000536-2024-GR.LAMB/GRIN [515285300-37] de 20 de mayo de 2024, comunicó al Gerente General Regional de la Entidad que: *"El pago de los metrados ejecutados (avance) en las partidas identificadas en la situación adversa se realizará de manera progresiva y durante la ejecución de la obra, por lo que incluso puede quedar pendiente el pago de un saldo a la liquidación del contrato (...)"*, y que *"la Dirección de estudios y asistencia técnica, (...) comunica que durante la etapa de ejecución contractual se estará realizando la reducción de manera progresiva del presupuesto del referido contrato en mérito al Hito de control antes citado, y en el marco de lo establecido en el Reglamento de Ley N° 30225 – Ley de Contrataciones del estado (...)"*, sin embargo, como se ha evidenciado, se está valorizando varillas de acero con diámetros que difieren de lo colocado en obra, lo cual transgrede lo regulado en el numeral 194.3 del artículo 194º del Reglamento de la Ley de Contrataciones, así como lo establecido en la cláusula décima quinta del contrato de obra suscrito.

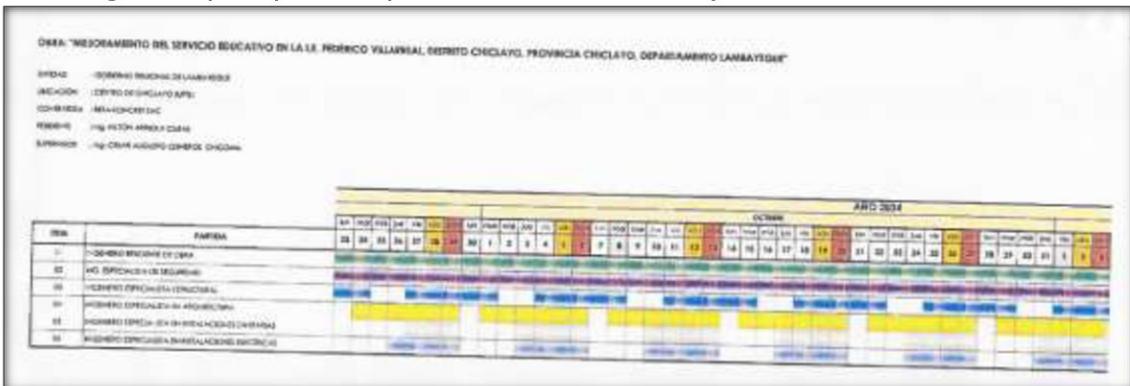
Imagen n.º 17

Cronograma de participación del personal clave del contratista ejecutor en el mes de octubre

Conforme se puede apreciar de la imagen anterior, la participación del residente y del ingeniero especialista en seguridad, es a dedicación exclusiva y completa durante la ejecución de la obra, mientras que en el caso del ingeniero estructural su participación es diaria a excepción de los miércoles y jueves durante el mes de octubre, por otro lado, la participación del arquitecto es diaria a excepción de los días lunes, la participación del ingeniero especialista en instalaciones sanitarias y del especialista en instalaciones eléctricas recae los días 3, 4, 5, 6, 10, 11, 12, 13, 17, 18, 19, 20, 24, 25, 26 y 27 de octubre de 2024.

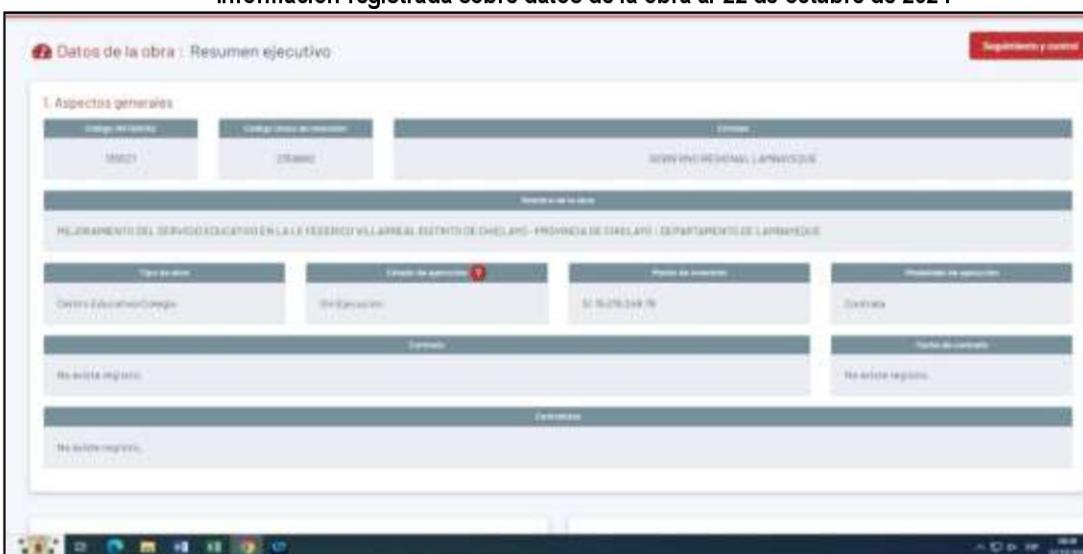
Imagen n.º 19
Información registrada sobre datos de la obra al 22 de octubre de 2024

No obstante, de lo revisado por la comisión de control en el portal INFOBRAS, se evidenció que la información registrada referente a la obra “Mejoramiento del Servicio Educativo en la I.E Federico Villarreal distrito de Chiclayo - provincia de Chiclayo - departamento de Lambayeque” se encontraba desactualizada, no registrando información alguna respecto los datos del contrato ni respecto a la ejecución de la obra, la cual de acuerdo a lo señalado en el cuadro anterior tiene un avance ejecutado acumulado a septiembre de 2024 en un 34.54%.

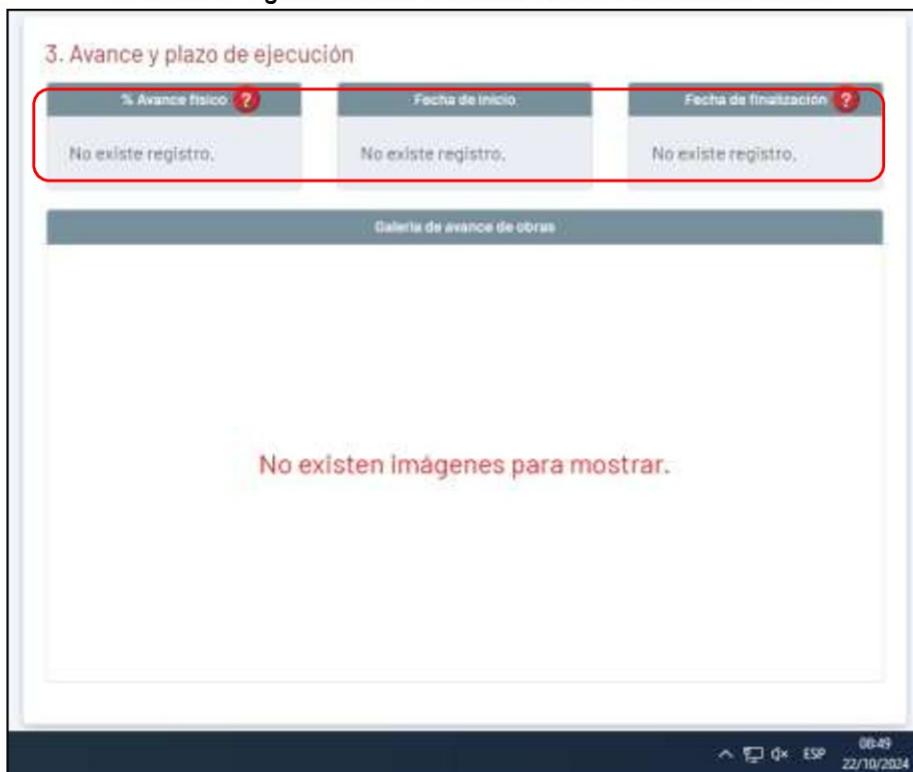
Imagen n.º 20
Información registrada sobre avance de obra al 20 de octubre de 2024

% Avance físico	Fecha de inicio	Fecha de finalización
No existe registro.	No existe registro.	No existe registro.
