**INFORME DE HITO DE CONTROL
N° 034-2024-OCI/5345-SCC**

**“EJECUCIÓN Y SUPERVISIÓN DE LA OBRA: CREACIÓN Y
MEJORAMIENTO DE LOS SERVICIOS TURÍSTICOS
PÚBLICOS EN LA ZONA MONUMENTAL DE LA CIUDAD DE
IQUITOS DEL DISTRITO DE IQUITOS – PROVINCIA DE
MAYNAS – DEPARTAMENTO DE LORETO”**

**HITO DE CONTROL N° 2
EJECUCIÓN FÍSICA A MARZO DE 2024**

**PERIODO DE EVALUACIÓN:
DEL 20 DE MARZO DE 2024 AL 26 DE MARZO DE 2024**

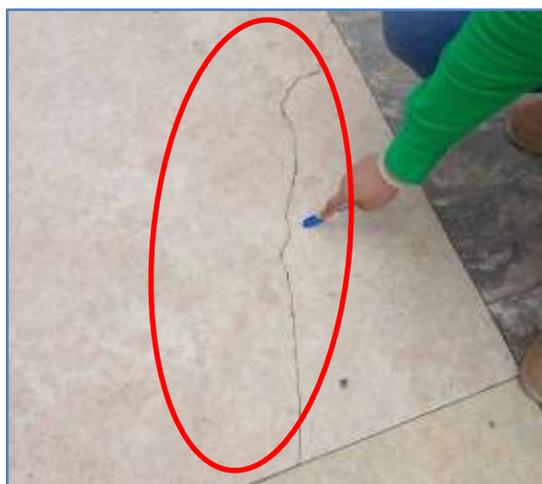
IMAGEN N° 1
FISURAS Y/O GRIETAS EN PISO DE MÁRMOL

a. Fisuras y/o grietas en piso de mármol

Entonces, teniendo en cuenta lo descrito en el párrafo precedente; durante la visita efectuada a la obra, se ha presenciado la existencia de fisuras y/o grietas en el mármol, básicamente en todas las áreas

enchapadas con dicho material. Poniendo en evidencia el deficiente control de calidad durante la ejecución de esta partida.

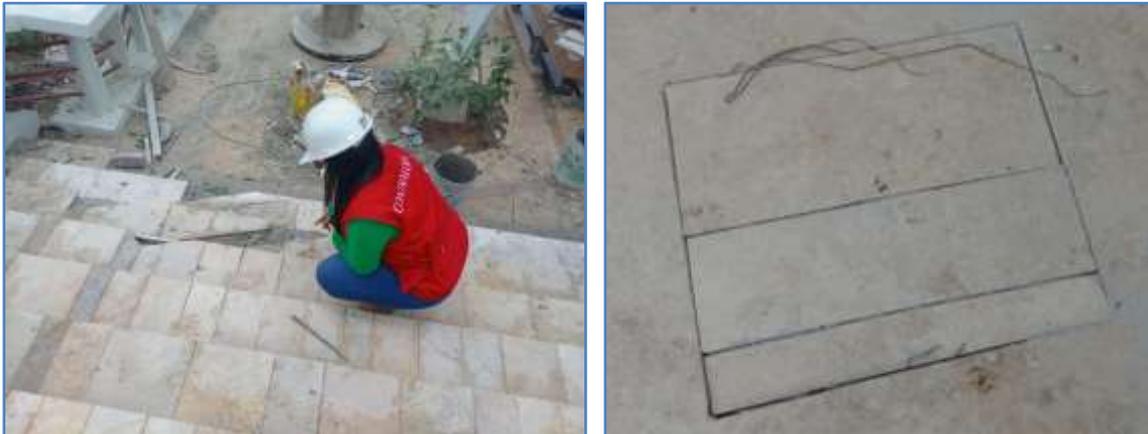
IMAGEN N° 3
EMPLEO DE RETAZOS DE MÁRMOL EN ESCALERAS Y SOBRE LAS TAPAS DE LAS CAJAS DE REGISTRO DOMICILIARIAS

b. Empleo de retazos de mármol en escaleras y sobre las tapas de las cajas de registro domiciliarias

En cuanto a este punto, se advierte que: en toda la extensión de la obra, a lo largo de las veredas peatonales y en escaleras que dirigen hacia los miradores, el contratista instaló material reciclado (retazos de mármol), conforme se evidencia en las siguientes imágenes:

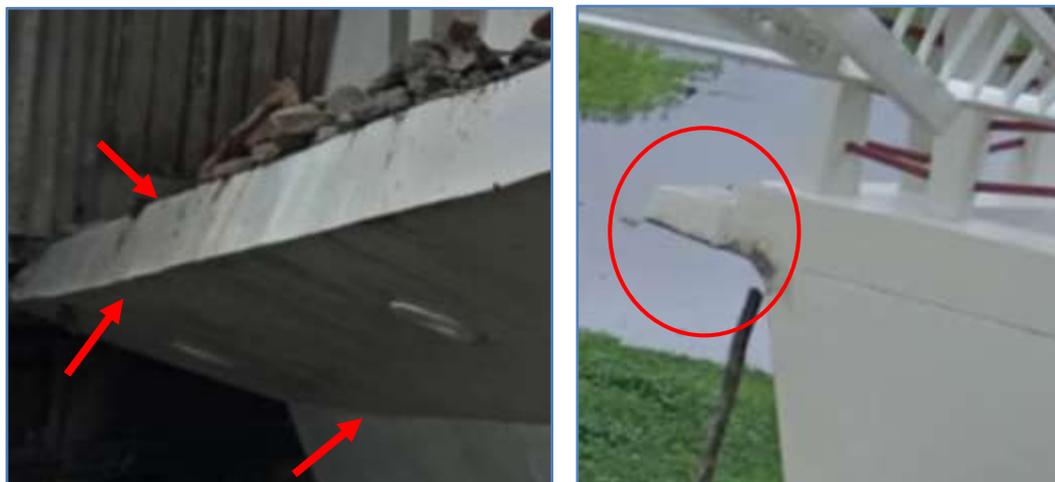
IMAGEN N° 4
VARIACIÓN DE LA SUPERFICIE EN ESTRUCTURA DE CONCRETO ARMADO

Al respecto, se pone en evidencia la variación de superficie en voladizos que son parte de la estructura de mortero armado, desarrollada para la concepción del mirador del jirón Loreto y jirón Pevas.

Al lado izquierdo se aprecia el voladizo de la estructura del mirador ubicado en jr. Loreto y al lado derecho el del Mirador de jr. Pevas.

Si bien es cierto, debido a las características del mortero, es difícil obtener una superficie con textura totalmente uniforme. Sin embargo, obtener un mortero arquitectónico deficiente genera procesos costosos e ineficientes, ya que con el tiempo se hace necesario efectuar reparaciones.

En consecuencia, se debe lograr desde el vaciado un mortero que satisfaga las condiciones establecidas y la manera de alcanzarlo es estableciendo y manteniendo la calidad en todos los procesos involucrados.

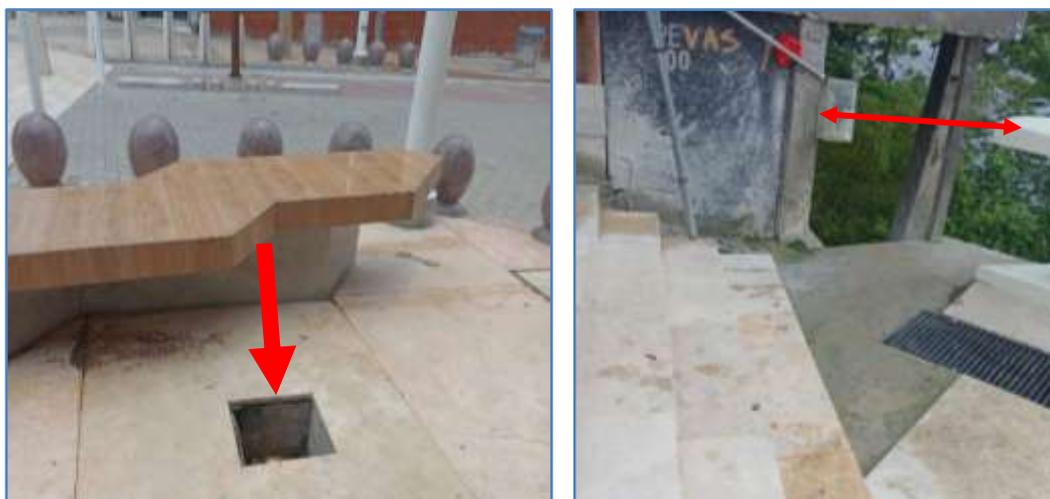
IMAGEN N° 5
FALTA DE SEÑALIZACIÓN EN ÁREAS DE TRABAJO

Durante la inspección física a la ejecución de la obra, el 20 de marzo de 2024, evidenciada en el Acta de inspección física n.º 002-2024-OCI-GRL/GRLO/CC-ZM de 20 de marzo de 2024, se identificó una situación que pondría en riesgo la seguridad individual y colectiva del personal en obra y quienes circulan por la misma, como se observa en las siguientes imágenes:

La situación expuesta, genera el riesgo de afectar la integridad física de los trabajadores, plantel técnico y visitantes; así como, constituiría supuesto de aplicación de penalidades.
