**INFORME DE HITO DE CONTROL  
N° 002-2024-OCI/5350-SCC**

**EJECUCIÓN DEL PROYECTO DE INVERSIÓN:  
“MEJORAMIENTO DEL SERVICIO DEPORTIVO, CULTURAL Y  
RECREACIONAL EN LA CAPITAL DE LA REGIÓN PUNO”**

**HITO DE CONTROL N° 1 - CONTRATACIÓN DE BIENES Y  
SERVICIOS**

**PERÍODO DE EVALUACIÓN DEL HITO DE CONTROL:  
DEL 05 DE MARZO DE 2024 AL 11 DE MARZO DE 2024**

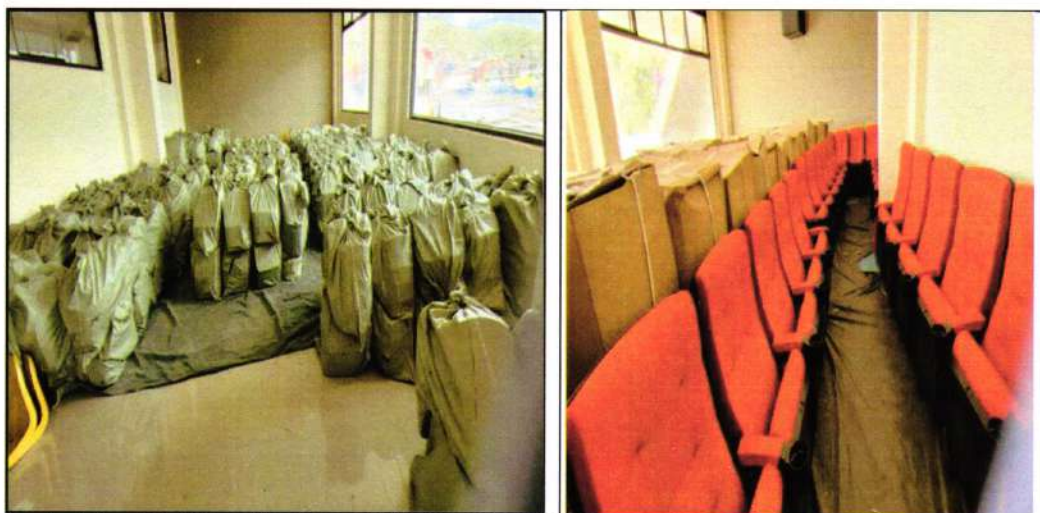
Imagen n.º 01  
Butacas

(...)", las imágenes de las butacas que se encuentran en custodia del Proyecto se muestran a continuación:

Verificado el internamiento de las butacas con espaldar, abatible y con palco; así como, la verificación de los documentos que forman parte del expediente de contratación, es necesario advertir que vencido el plazo otorgado al contratista para la subsanación de las observaciones efectuadas por el área usuaria, no se encontró mayor documentación que sustente las acciones adoptadas ante el incumplimiento de la ejecución contractual por parte de los funcionarios de la Entidad, situación que podría afectar el logro de la finalidad pública y los objetivos de la contratación.

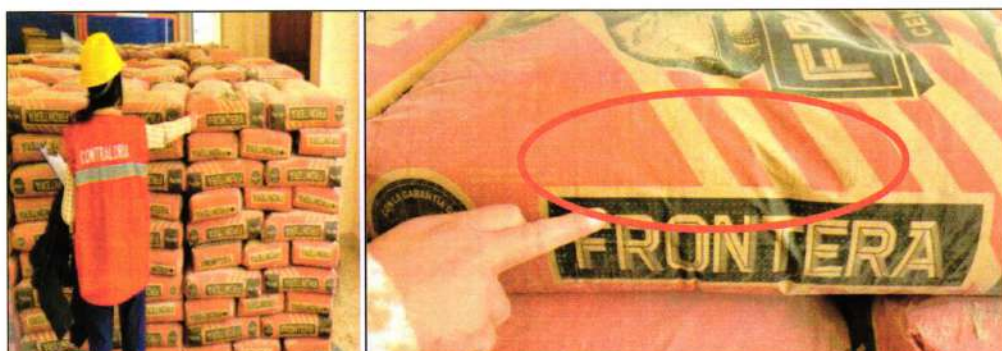
**Imagen n.º 02**  
**Bolsas de cemento vencido**

En la inspección física efectuada al almacén del Proyecto, se pudo advertir la existencia de cemento portland tipo TP X 42.5 KG de la marca FRONTERA, con fecha de vencimiento de 08 de marzo del 2024, como se puede observar en las siguientes imágenes:

En tal sentido, conforme a la recomendación del fabricante, el cemento debió ser utilizado antes del 08 de marzo de 2024, posterior a dicha fecha, el uso del cemento podría ocasionar el deterioro y la afectación de las propiedades físicas y químicas del material antes precisado.

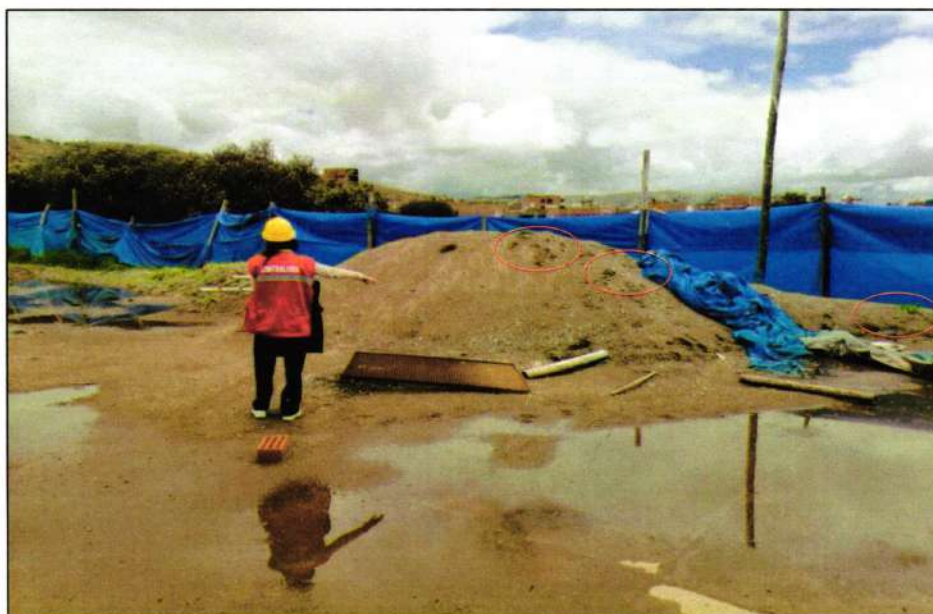
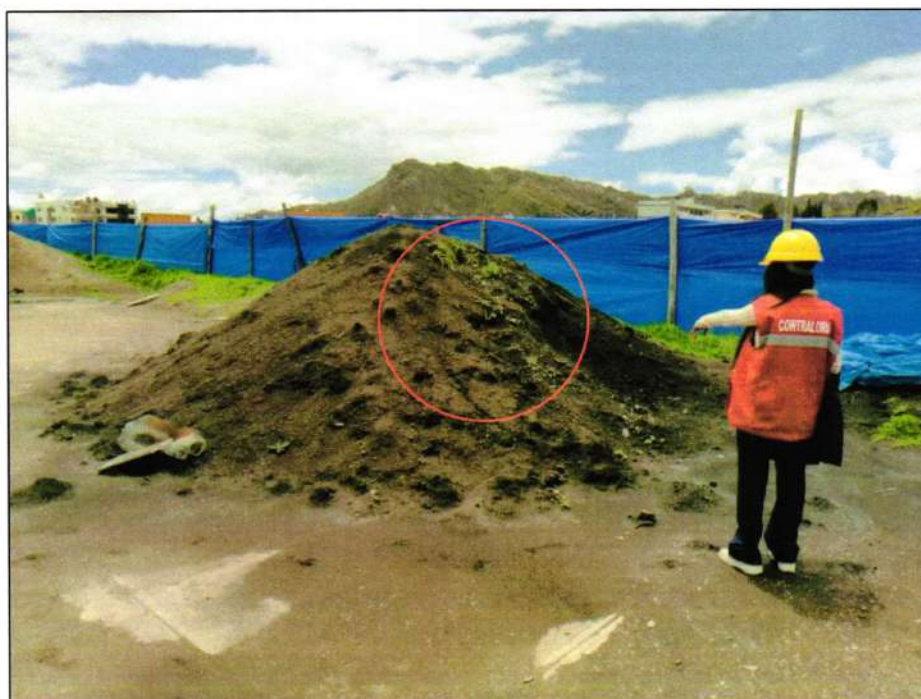
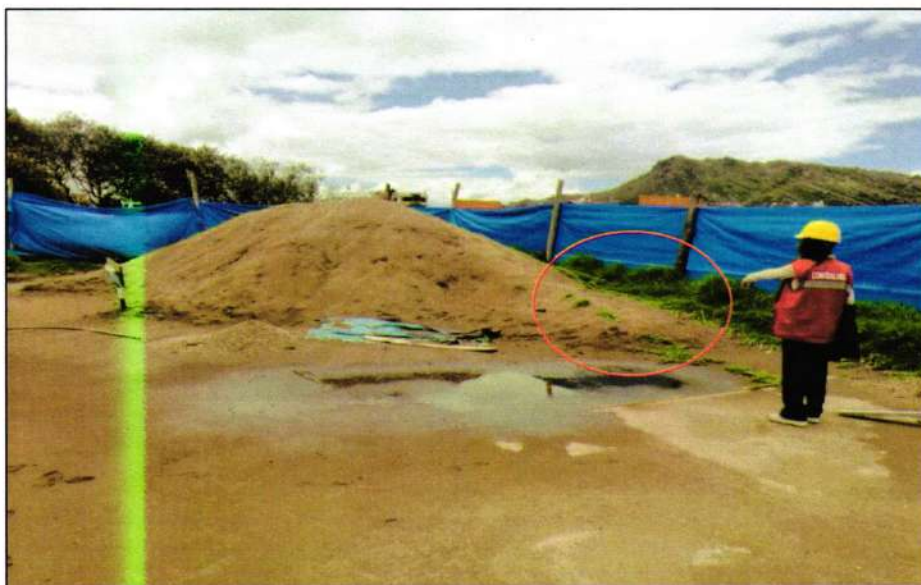
La Norma E0.60 - Concreto Armado del Reglamento Nacional de Edificaciones, en relación al almacenamiento de materiales, precisa que los agregados deben almacenarse **previniendo** su deterioro o introducción de materiales extraños.

**Imagen n.º 04**  
**Material agregado**

**Imagen n.º 05**  
**Material agregado**

**Imagen n.º 06**  
**Material agregado**

De conformidad a las imágenes precedentes, se puede observar el material agregado disperso en el suelo producto de las precipitaciones pluviales, lo cual podría generar una disminución en la cantidad del material, y consecuentemente podría generar una pérdida económica.

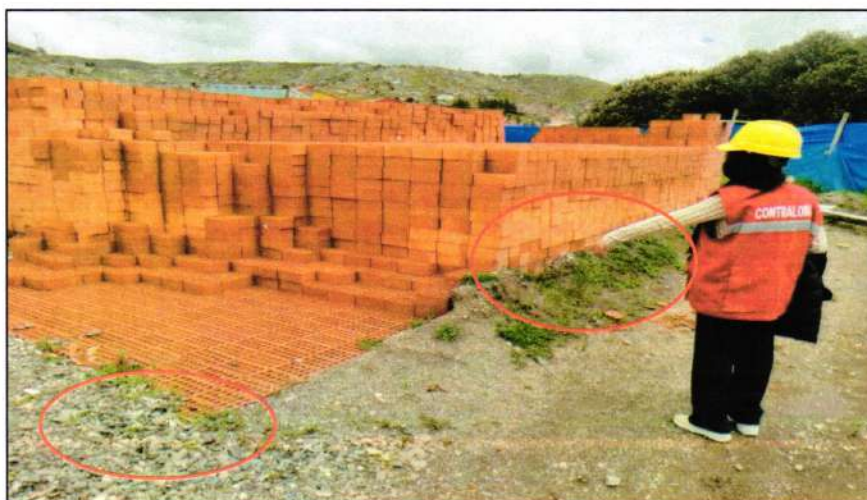
**Imagen n.º 10**  
**Unidades de albañilería**

No obstante, en la visita efectuada se pudo observar que los ladrillos se encontraban a la intemperie, en donde se pudo ver que los ladrillos van desapareciendo en el suelo; así como, el crecimiento de vegetación en la misma, tal como se muestra a continuación:

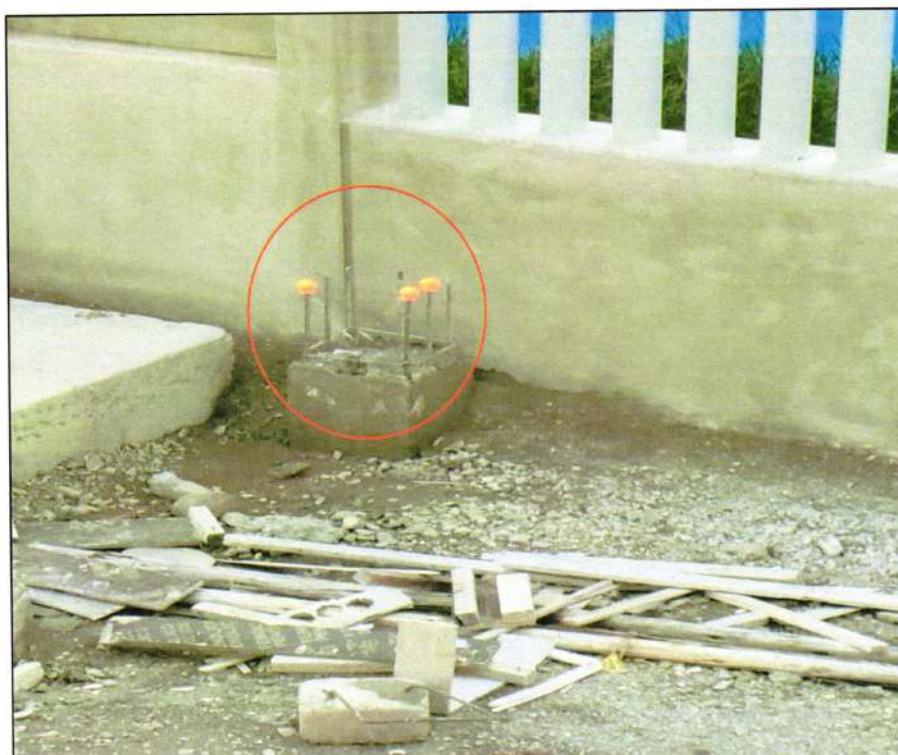
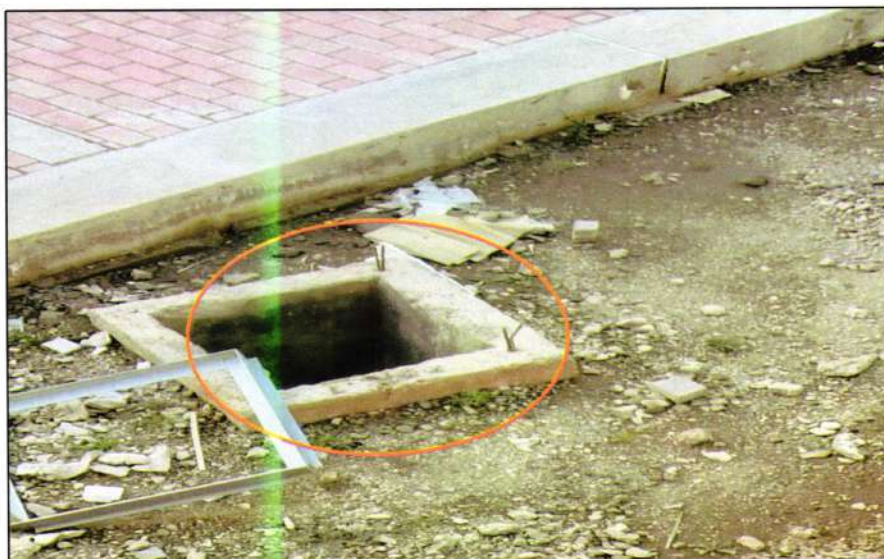
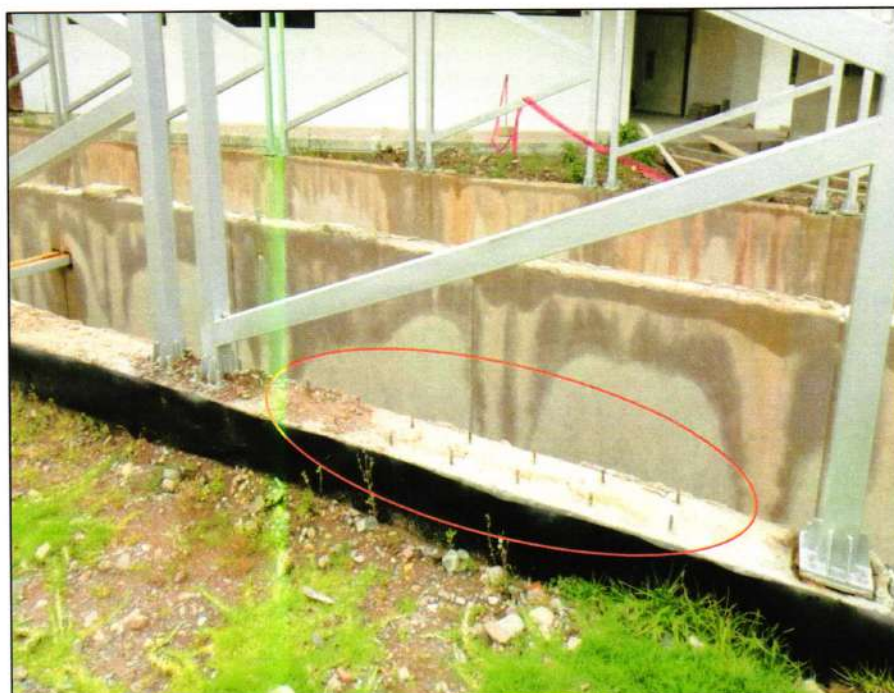
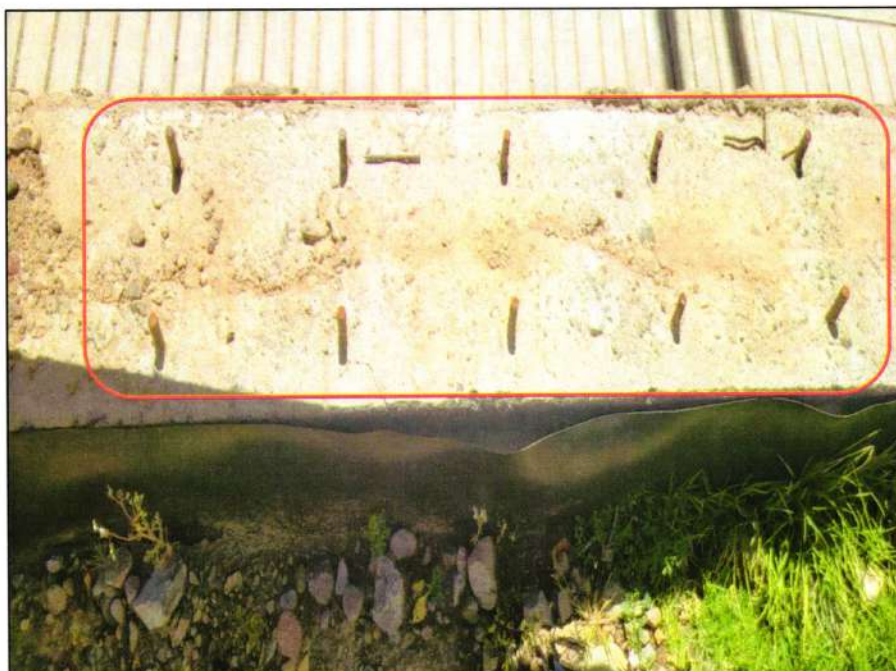
**Varillas sin capuchones de seguridad**

**Imagen n.º 12**  
**Varillas sin capuchones de seguridad**

**Imagen n.º 13**  
**Varillas sin capuchones de seguridad**

**Imagen n.º 14**  
**Varillas sin capuchones de seguridad**
