**INFORME DE HITO DE CONTROL
N° 013-2024-OCI/5350-SCC**

**EJECUCIÓN DEL PROYECTO: “MEJORAMIENTO DE LA
CARRETERA PU 146 EMP PE – 34 I (HUANCANE) –
HUERTAPATA – VISCACHANI – QUELLAHUYO – EMP PE –
34 (CACUÑA), DISTRITO DE HUANCANE – PROVINCIA DE
HUANCANE – DEPARTAMENTO DE PUNO” CON CUI N°
2480499**

HITO DE CONTROL N° 2 – AMPLIACIÓN DE PLAZO

PUNO, 03 DE ABRIL DE 2024

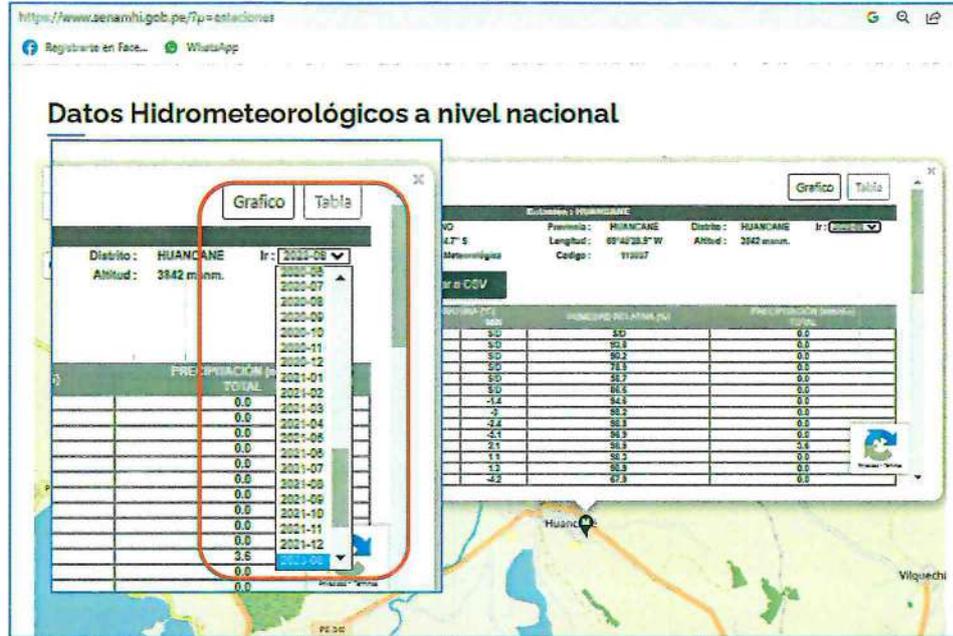
Imagen N° 06
Reporte hidrometeorológico Estación: HUANCANE

Verificando la estación HUANCANE de acuerdo al reporte diario de las precipitaciones pluviales de año 2023 no se tiene reporte del 12 de mayo de 2023, lo cual sustenta el anterior residente para la ampliación N° 01.

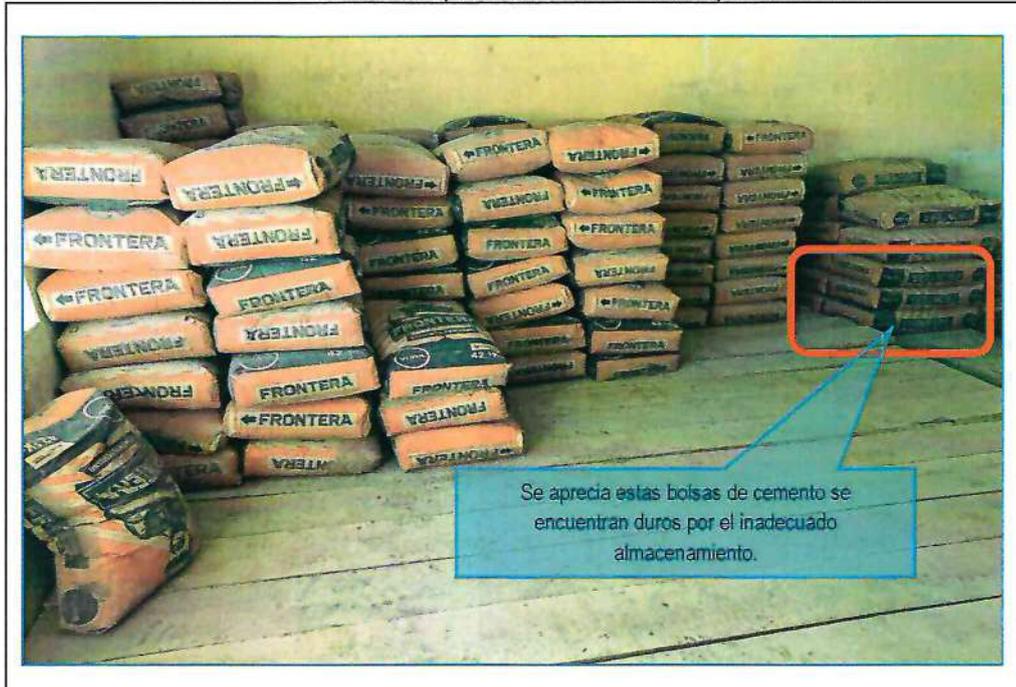
Fotografía N° 01
Bolsas de cemento compactados o endurecidos por la humedad

De la inspección física efectuada a la obra, el 26 de marzo de 2024, se advierte que en el campamento ubicado en la I.E.P. N°72252 de Quellahuyo se encuentran almacenadas inadecuadamente las bolsas de cemento, durante dicha visita la comisión encontró algunas bolsas de cemento que estaban endurecidas, puestas sobre plástico y en el piso, teniendo contacto con la humedad y otros sobre una tarima de madera tal como se muestra a continuación:

Es oportuno precisar que el residente de obra, es el responsable de la dirección técnica y administración del proyecto, en implementar los mecanismos de control más adecuado y convenientes en el estado y uso de bienes que se encuentran sujetos a su responsabilidad.
