**INFORME DE HITO DE CONTROL
N° 004-2024-OCI/5353-SCC**

**OBRA “REPARACIÓN DE PISTA Y VEREDA; EN EL (LA)
PE 1N (AV TUMBES CUADRA 1, 2, 3, 4, 5, 6) DISTRITO DE
TUMBES, PROVINCIA TUMBES, DEPARTAMENTO
TUMBES”**

HITO DE CONTROL N° 3 – EJECUCIÓN DE OBRA

TUMBES, 24 DE ENERO 2024

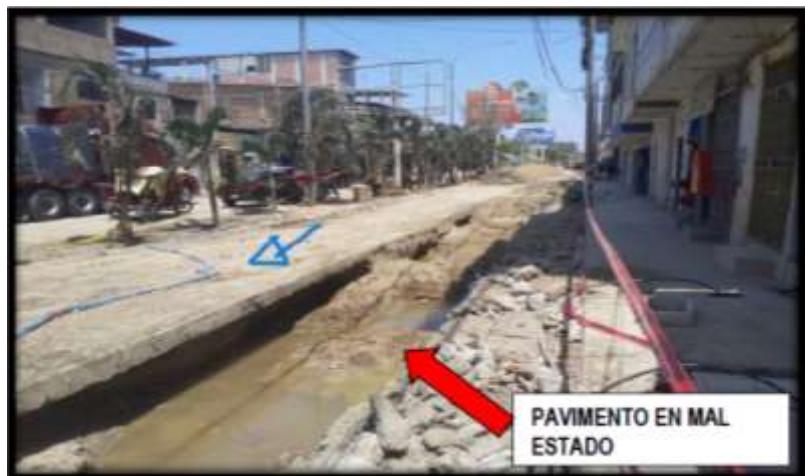
Imagen n.º 2
Estado de Av. Tumbes

LA VÍA PRINCIPAL DE ACCESO A LA CIUDAD DE TUMBES ES POR LA PANAMERICANA NORTE LA CUAL A LO QUE CRUZA LA CIUDAD SE LLAMA AV. TUMBES, SE VE AFECTADO POR LAS LLUVIAS INTENSAS SEGÚN REGISTRO SINPAD N° 170297 EN LOS TRAMOS DE LAS CUADRADAS 1, 2, 3, 4, 5 Y 6 EN LOS CUALES SE ENCUENTRAN AFECTADAS LAS PISTAS LAS VEREDAS Y EL SARDINEL CENTRAL (...)”.

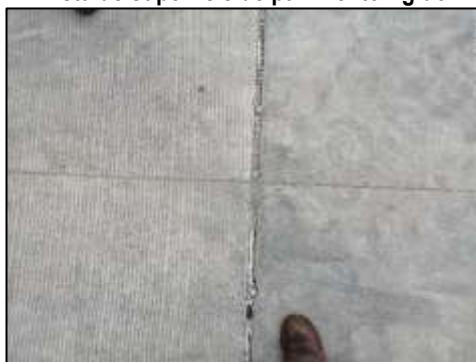
Imagen n.º 10
Vista de superficie de pavimento rígido

2. EJECUCIÓN DE ACABADO FINAL DE LA SUPERFICIE DE ALGUNOS TRAMOS DE PAVIMENTO DE CONCRETO NO SE AJUSTA A LO NORMADO; HECHO QUE NO GARANTIZA UNA ADECUADA ADHERENCIA CON LAS LLANTAS DE LOS VEHÍCULOS QUE CIRCULARAN EN LAS VÍAS; ADEMÁS, DISMINUYE LA EFICIENCIA EN EL FRENADO, INCREMENTANDO EL RIESGO DE ACCIDENTES DE TRÁNSITO.

Sin embargo, en la inspección realizada se pudo advertir que existe una diferencia de texturas en el acabado final de la superficie del pavimento rígido, hecho que se dejó constancia en el numeral 5 del Acta de Inspección Física n° 001-2024-GRT/OCI-SCC-08 de 15 de enero de 2023, donde se registró: “Durante la Inspección se evidencia que existe una diferencia de texturas (acabado) en el pavimento rígido, siendo uno de los acabados con un rayado fino (como si se hubiese pasado escoba u algo similar) y el otro un rayado grueso, realizado con peine, cepillo o rastrillo texturizados de concreto”, y como se puede ver en la imagen n.º 10, existen diferencias en textura de la superficie de rodadura, encontrándose un paño de losa de concreto con líneas paralelas uniformes es decir estriado y otro más liso sin líneas estriadas, de igual forma en la imagen n.º 11 se puede apreciar un paño de concreto sin la superficie estriada, que den una rugosidad que garantice una adherencia entre la superficie de rodadura y las llantas de los vehículos.

Al ejecutarse un acabado frotachado en la superficie del pavimento rígido, se generaría el riesgo de que la superficie de rodadura no asegure los niveles de rugosidad adecuados y de esta manera se disminuiría la adherencia con las llantas de los vehículos y la eficiencia en el frenado, lo que podría incrementar el riesgo de accidentes de tránsito.

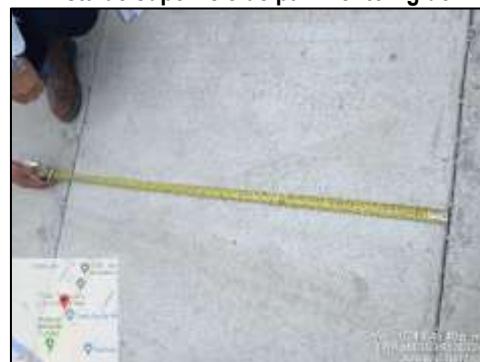
Imagen n.º 11
Vista de superficie de pavimento rígido

Asimismo, en la inspección realizada el día 18 de enero de 2024¹⁰, la comisión de control pudo advertir que en la mayoría de los paños del pavimento de concreto se había realizado el estriado en la superficie de rodadura; sin embargo, algunos no tenían el estriado en su superficie acabada, conforme se dejó constancia en el numeral 6 del Acta de Inspección Física n.º 002-2024-GRT/OCI-SCC-08 de 18 de enero de 2023, donde se registró: “Durante el recorrido a la obra, la comisión de control advirtió que algunos paños del pavimento rígido, no tenían el rayado (estriado) requerido, incluso se puede ver que se encuentran frotachados, al respecto el supervisor señaló que en algunos casos el concreto endurece más rápido y no ha permitido realizar el rayado y en algunos casos el equipo con el que se ha realizado el rayado no se ha hundido lo suficiente por que el concreto endureció rápido”.

Esto es que, se han ejecutado paños de pavimento de concreto, sin realizarse el estriado necesario que dé rugosidad a la superficie de rodadura, por lo que no se garantizaría una adecuada adherencia entre la llanta de los vehículos y la superficie de rodadura del pavimento rígido disminuyendo a su vez la fricción, lo que aumenta el riesgo de accidentes de tránsito, y cual se complica si es que tenemos en cuenta que la Av. Tumbes es de alto flujo vehicular, por lo que siguiendo las recomendaciones del EG-2013¹¹, que señala que la textura superficial del pavimento de concreto hidráulico, deberá tener una forma de estriado¹².
