N° 022-2024-OCI/5354-SCC

OBRA: "MEJORAMIENTO DE LOS SERVICIOS DE SALUD DEL CENTRO DE SALUD CAMPO VERDE, DEL DISTRITO DE CAMPO VERDE, PROVINCIA DE CORONEL PORTILLO, DEPARTAMENTO DE UCAYALI"

HITO DE CONTROL N° 02 – AVANCE DE EJECUCIÓN DE LA OBRA AL MES DE FEBRERO DE 2024

INFORME DE HITO DE CONTROL N° 022-2024-OCI/5354-SCC

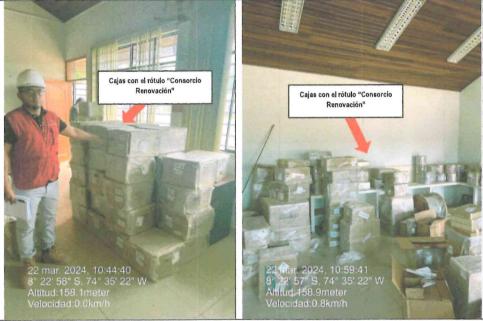
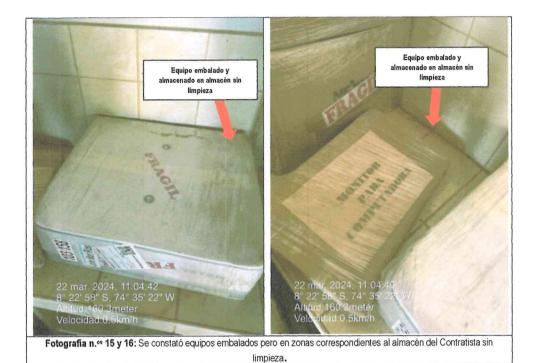
Fotografía n.ºº 13 y 14: Se constató en el almacén del Contratista cajas que contienen insumos y equipos correspondientes a la especialidad de Comunicaciones.

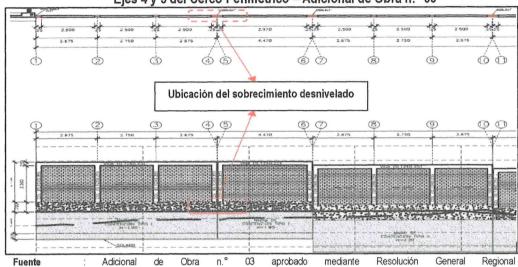
Imagen n.° 04
Ejes 4 y 5 del Cerco Perimétrico – Adicional de Obra n.° 03

✓ Se constató que se vienen ejecutando trabajos correspondientes al tarrajeo del cerco perimétrico del Adicional de Obra n.º 03; sin embargo, se observó que en el tramo ubicado entre los ejes 4 y 5, no se encuentran debidamente alineados tanto el sobrecimiento como el muro de ladrillo caravista (Ver Plano E-02), tal como se muestra en las fotos a continuación:

En tal sentido, se advierte que el Contratista y la Supervisión no estarían cumpliendo parte de sus responsabilidades contractuales, toda vez que, en la ejecución de la Obra, se vienen presentando defectos constructivos y el incumplimiento de las especificaciones técnicas y planos correspondientes.

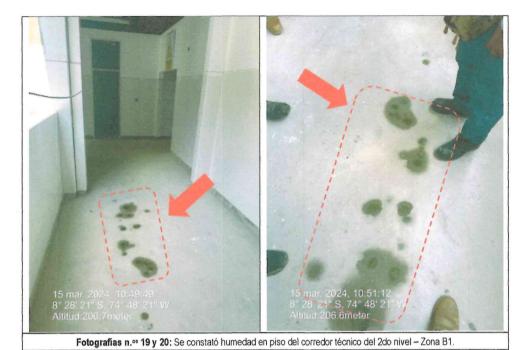
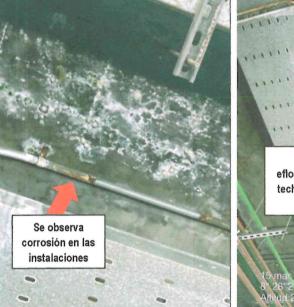
Se constató que debido a la falta de drenaje de la lluvia, se halló presencia de humedad en el piso del corredor técnico ubicado en el 2do nivel de la zona B1; asimismo, se observó eflorescencia9 en el techo (losa maciza) del citado lugar; la misma que, afecta y deteriora las instalaciones empotradas en dicho elemento observándose la presencia de corrosión en dicho material, tal como se muestra a continuación:

Fotografías n.ºs 21 y 22: Se constató la presencia de eflorescencia en techo y corrosión en instalaciones ubicadas en el corredor técnico del 2do nivel – Zona B1

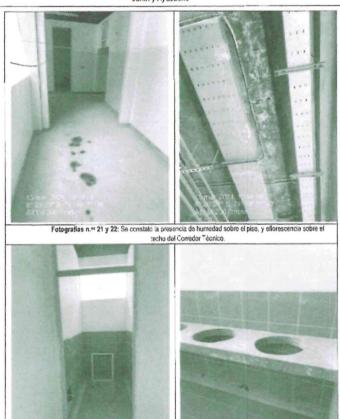
Fotografias n.ºº 23 y 24: Falls la ejecución de frabajos de terrazo en la Oora; así como las instalaciones de puertas de madera en los diferentas ambientas.
