**ÓRGANO DE CONTROL INSTITUCIONAL  
HOSPITAL REGIONAL DEL CUSCO**

**INFORME DE VISITA DE CONTROL  
N° 013-2024-OCI/5522-SVC**

**“VERIFICACIÓN DEL CUMPLIMIENTO DE LAS  
CONDICIONES PARA EL FUNCIONAMIENTO DEL BANCO  
DE SANGRE Y HEMOTERAPIA”**

**CUSCO, 14 DE OCTUBRE DE 2024**

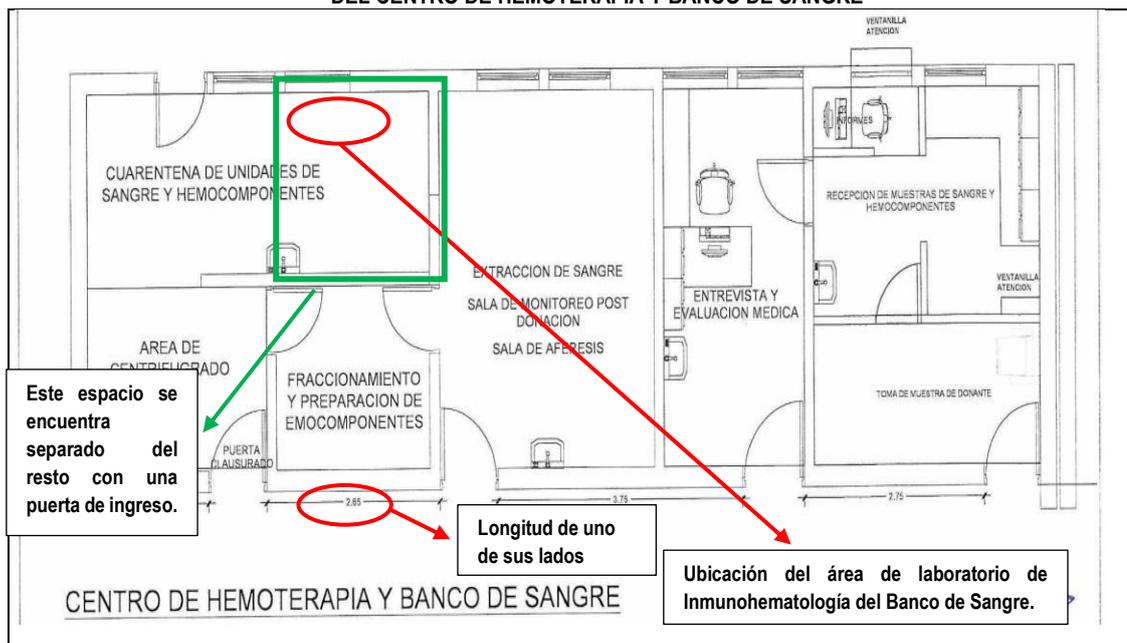
**IMAGEN N° 1**  
**UBICACIÓN DEL ÁREA DE LABORATORIO DE INMUNOHEMATOLOGÍA EN EL PLANO O CROQUIS DEL CENTRO DE HEMOTERAPIA Y BANCO DE SANGRE**

No obstante, durante la visita efectuada, se advirtió que esta área es compartida con el área de laboratorio de inmunoserología en un ambiente con un área no mayor de 7.02 m<sup>2</sup> aproximadamente, considerando que la longitud de uno de sus lados es 2.65 m, según consta en el documento denominado "Anexo 03" (Plano o croquis del Centro de Hemoterapia y Banco de Sangre) del Hospital Regional del Cusco<sup>3</sup>, que se muestra a continuación y en las imágenes fotográficas siguientes:

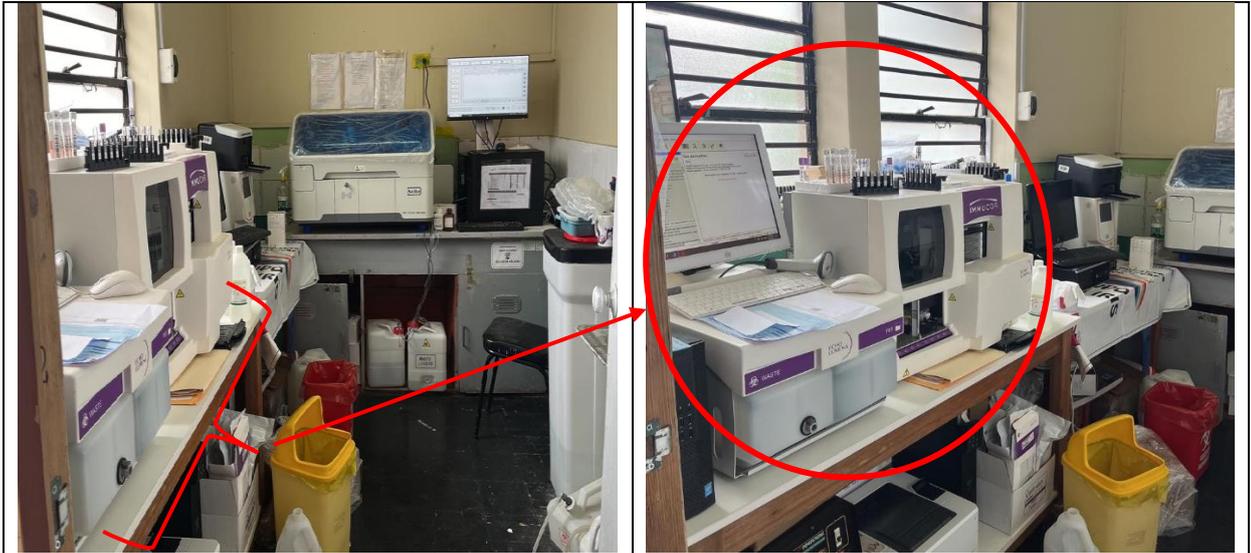
**PANEL FOTOGRÁFICO N°1**  
**ÁREA DE LABORATORIO DE INMUNOHEMATOLOGÍA AVANZADA**

**Imágenes n.ºs 1 y 2:** Área de laboratorio de inmunohematología compartida con otras áreas en un ambiente de no mayor de 8 m<sup>2</sup>, aproximadamente.

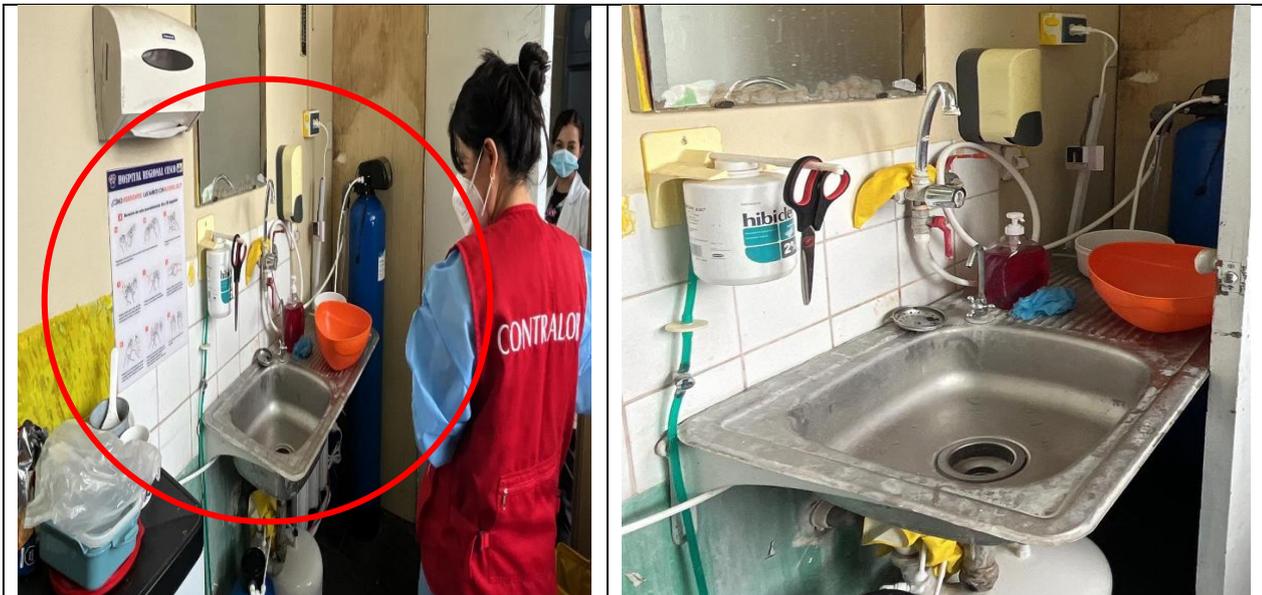
**PANEL FOTOGRÁFICO N° 2**  
**LAVAMANOS INSTALADO EN EL AMBIENTE DEL ÁREA DE LABORATORIO DE INMUNOHEMATOLOGÍA**

Asimismo, se advirtió que, si bien cuenta con lavamanos, este no es independiente y no cumple con las condiciones mínimas de seguridad e higiene, encontrándose instalado, a lado de un tomacorriente, como se muestra a continuación:

**Imágenes n.ºs 1 y 2:** Lavamanos en condiciones mínimas de higiene y seguridad y sin contar con gel antibacterial.

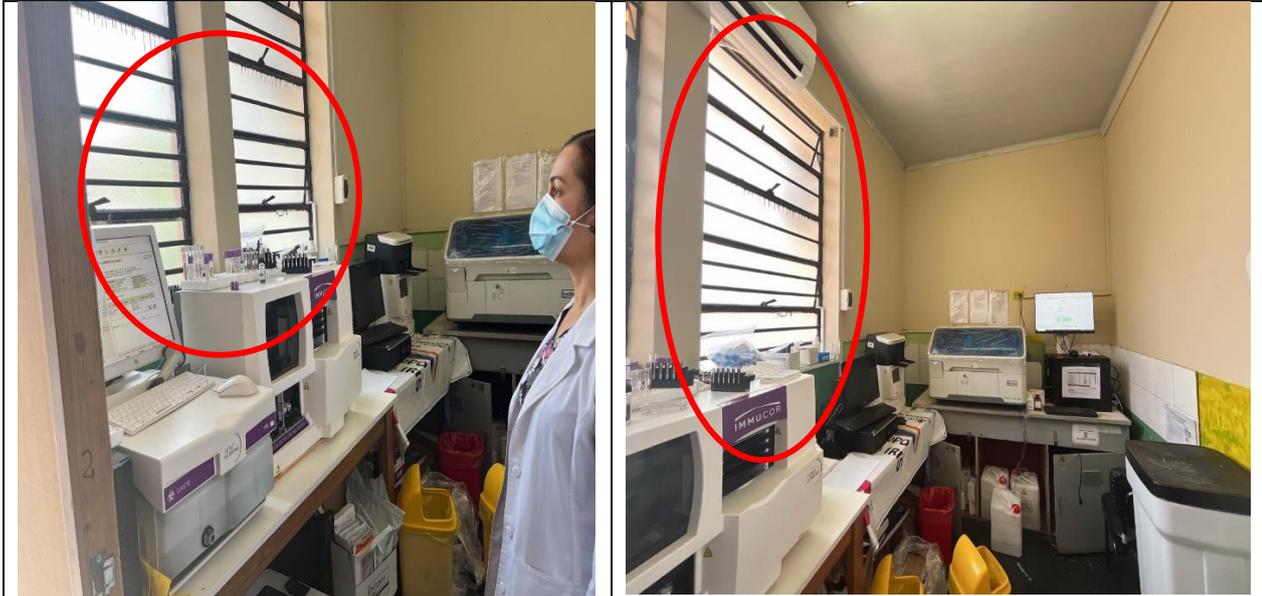
**PANEL FOTOGRÁFICO N° 3  
INOBSERANCIA DE LOS ASPECTOS RELACIONADOS CON LA BIOSEGURIDAD**

Del mismo modo, en relación a los aspectos relacionados con la bioseguridad, se evidenció que el área de trabajo recibe asoleamiento directo, las ventanas no son fijas a pesar de contar con aire acondicionado y que los productos no son protegidos de la incidencia solar, como se muestra a continuación:

**Imágenes n.ºs 1 y 2:** El área de trabajo recibe asoleamiento directo, las ventanas no son fijas a pesar de contar con aire acondicionado y que los productos no son protegidos de la incidencia solar.

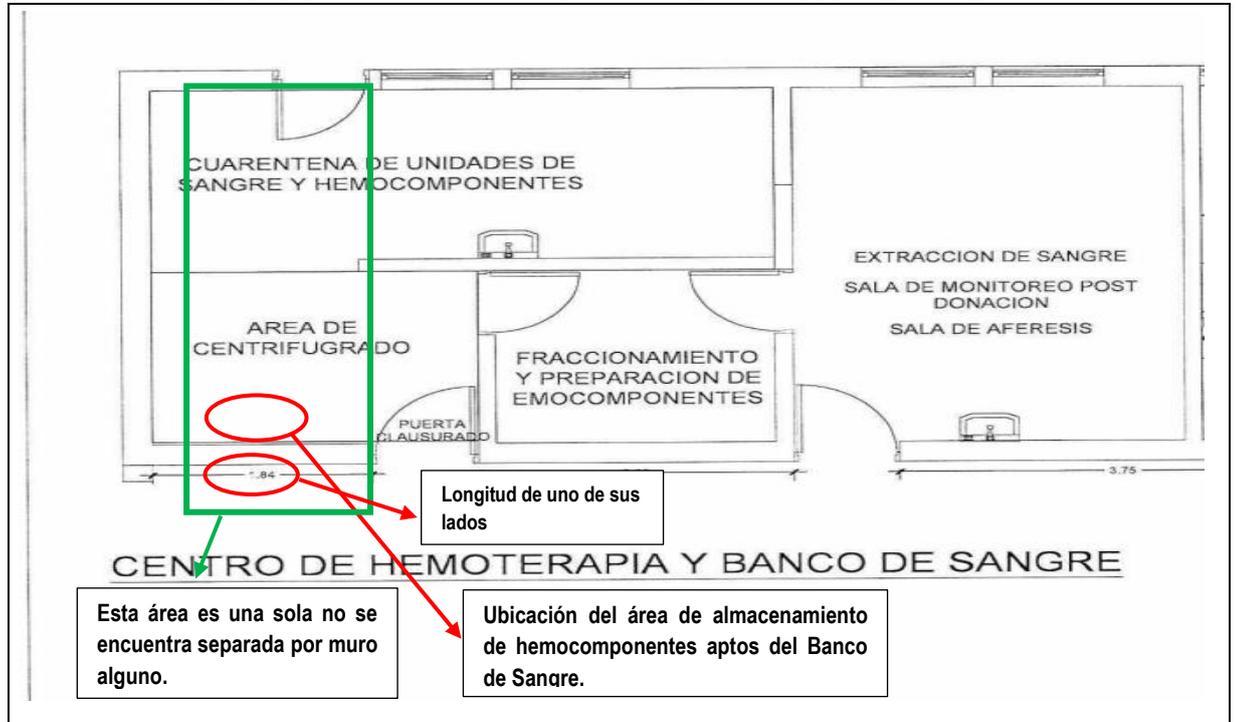
**IMAGEN N° 2**  
**PLANO O CROQUIS DEL CENTRO DE HEMOTERAPIA Y BANCO DE SANGRE Y**  
**UBICACIÓN DEL ÁREA DE ALMACENAMIENTO DE HEMOCOMPONENTES**

Sin embargo, durante la visita efectuada, se advirtió que esta área no se encuentra en un ambiente separado, según lo exige el Anexo 03 “Condiciones mínimas para el funcionamiento de los Bancos de Sangre” del Decreto Supremo n.º 017-2022-SA que “Aprueba la modificación del Reglamento de la Ley n.º 26454, Ley que declara de orden público e interés nacional la obtención, donación, conservación, transfusión y suministro de sangre humana aprobado mediante Decreto Supremo N° 03-95-SA y modificado con Decreto Supremo N° 004-2018-SA” de 11 de setiembre de 2022, no cuenta con aire acondicionado y se encuentra compartiendo espacio con otros equipos que pertenecen al área de Cuarentena de unidades de sangre y hemocomponentes en un ambiente con un área no mayor de 3.38 m<sup>2</sup> aproximadamente, considerando que la longitud de uno de sus lados es 1.84 m, según consta en el documento denominado “Anexo 03” (Plano o

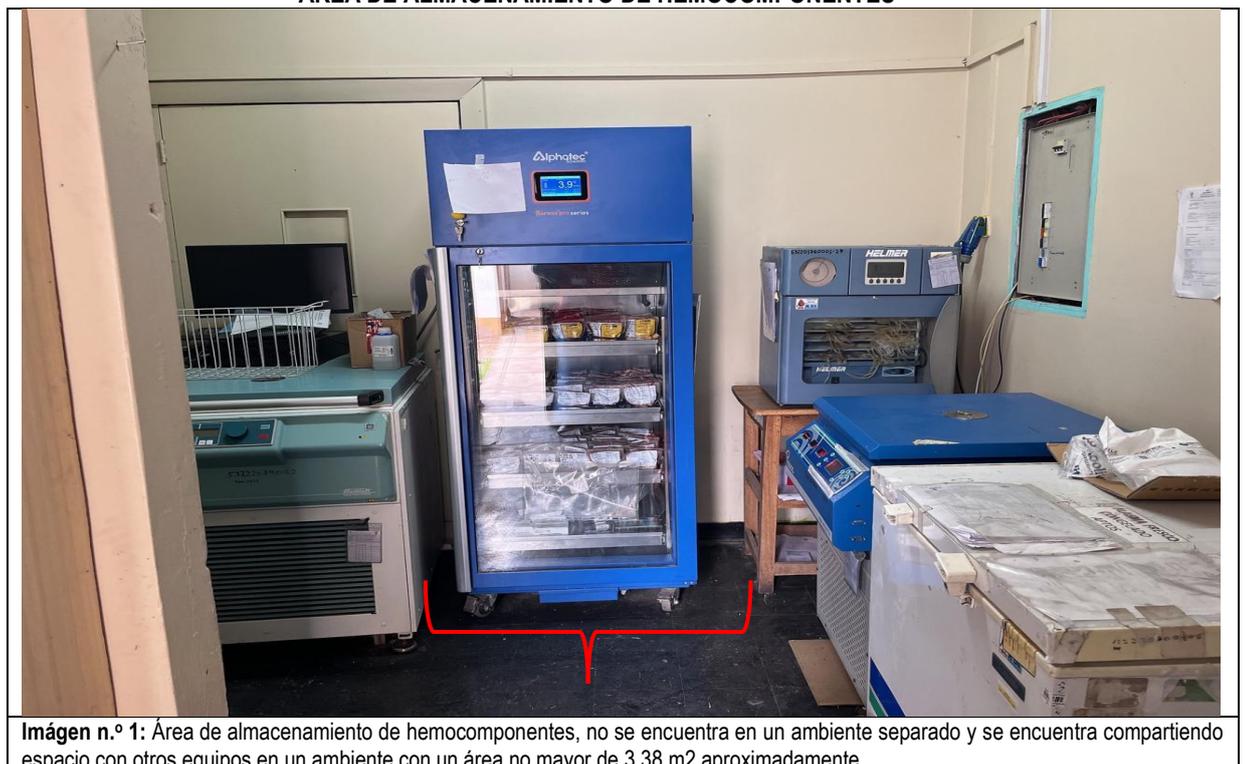
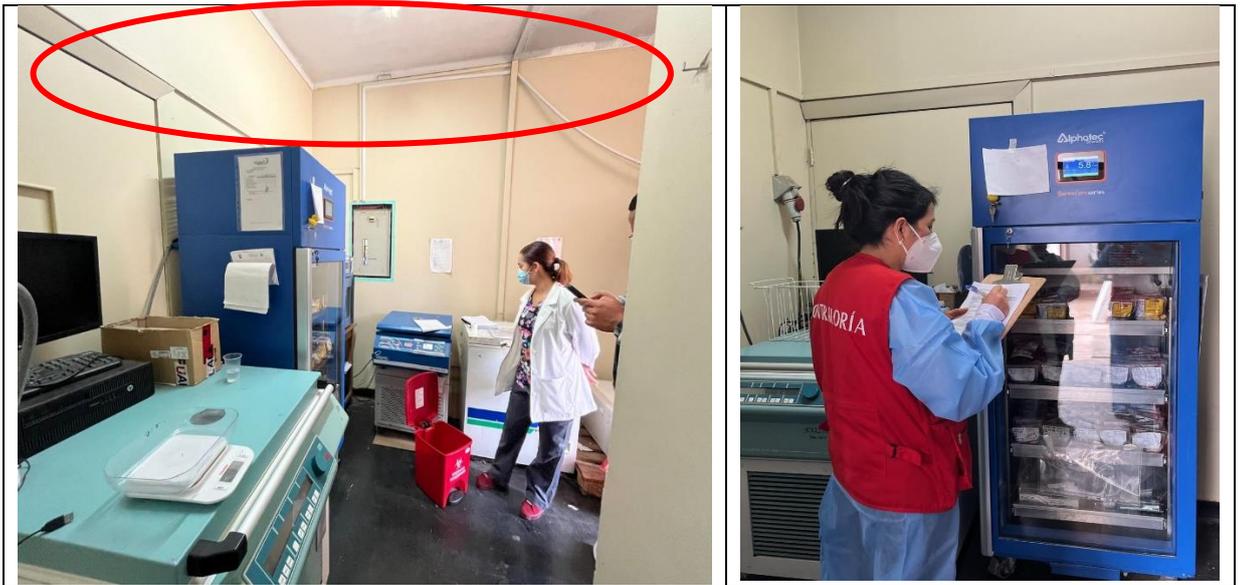
**PANEL FOTOGRÁFICO N°4**  
**ÁREA DE ALMACENAMIENTO DE HEMOCOMPONENTES**

**Imágenes n.ºs 1 y 2:** Área de almacenamiento de hemocomponentes no cuenta con aire acondicionado y se encuentra únicamente un equipo de almacenamiento

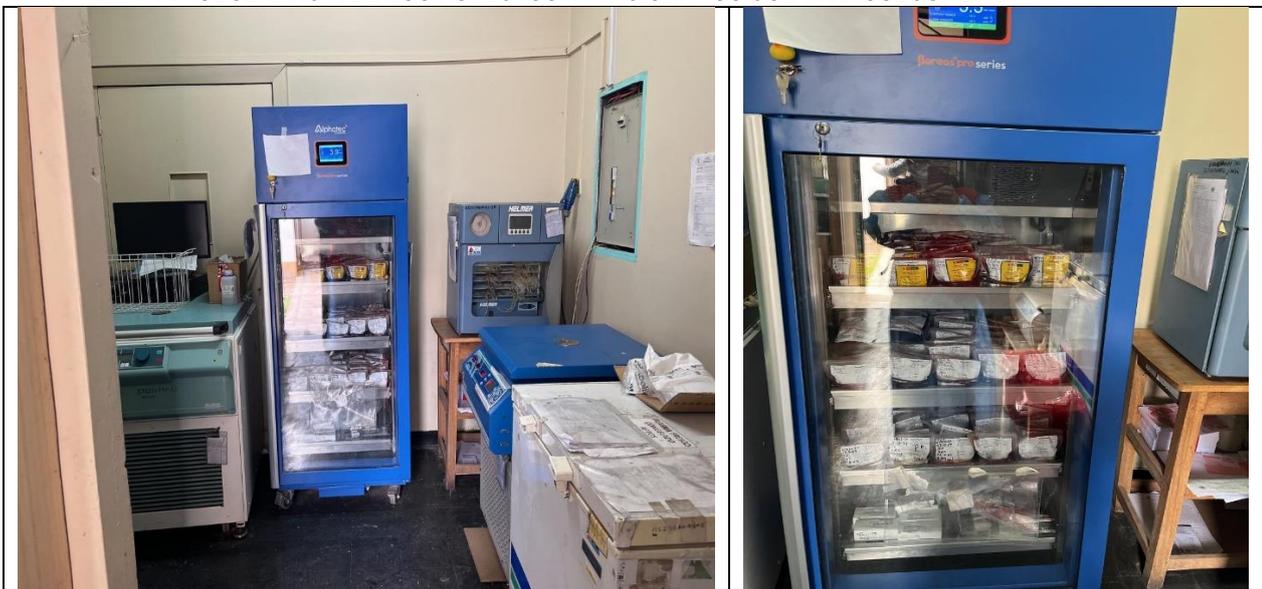
#### PANEL FOTOGRÁFICO N° 5 INOBSERANCIA DE LOS ASPECTOS RELACIONADOS CON LA BIOSEGURIDAD

Del mismo modo, en relación a los aspectos relacionados con la bioseguridad, se evidenció que el área de trabajo recibe asoleamiento directo, los productos no son protegidos de la incidencia solar y no se advierte condiciones especiales de temperatura, luz y humedad, como se muestra a continuación:

**Imágenes n.ºs 1 y 2:** El área de trabajo recibe asoleamiento directo y los productos no son protegidos de la incidencia solar.

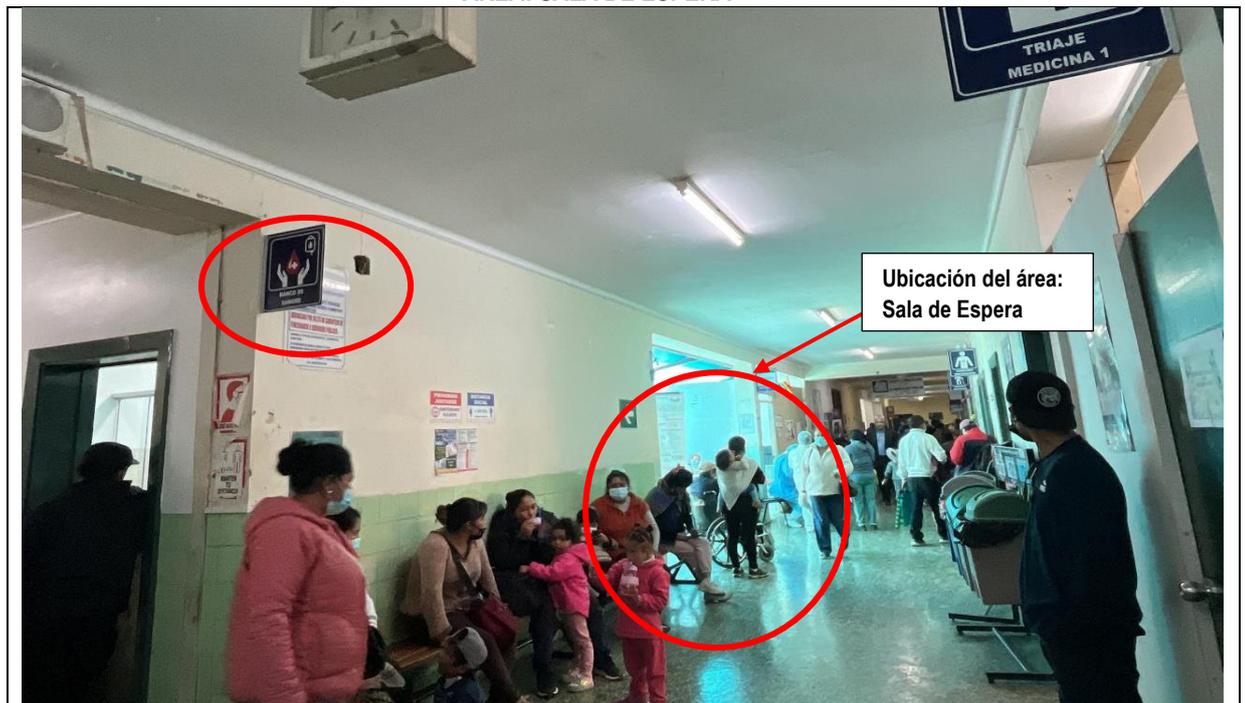
**PANEL FOTOGRÁFICO N°6**  
**ÁREA: SALA DE ESPERA**

Sin embargo, durante la visita efectuada, se advirtió que esta área no se encuentra dentro de la infraestructura de la UPSS, ni es exclusiva de ella; por el contrario, se encuentra ubicado afuera, a un costado de uno de los pasillos del Hospital, siendo compartida con las especialidades de Odontología y Consultorios externos, conforme se advierte en las siguientes imágenes fotográficas:

**Imagen n.º 1:** Área: Sala de espera no se encuentra ubicado dentro de la infraestructura de la UPSS, ni es exclusiva de ella, sino afuera a un costado de uno de los pasillos del Hospital, siendo compartida con las especialidades de Odontología y Consultorios Externos

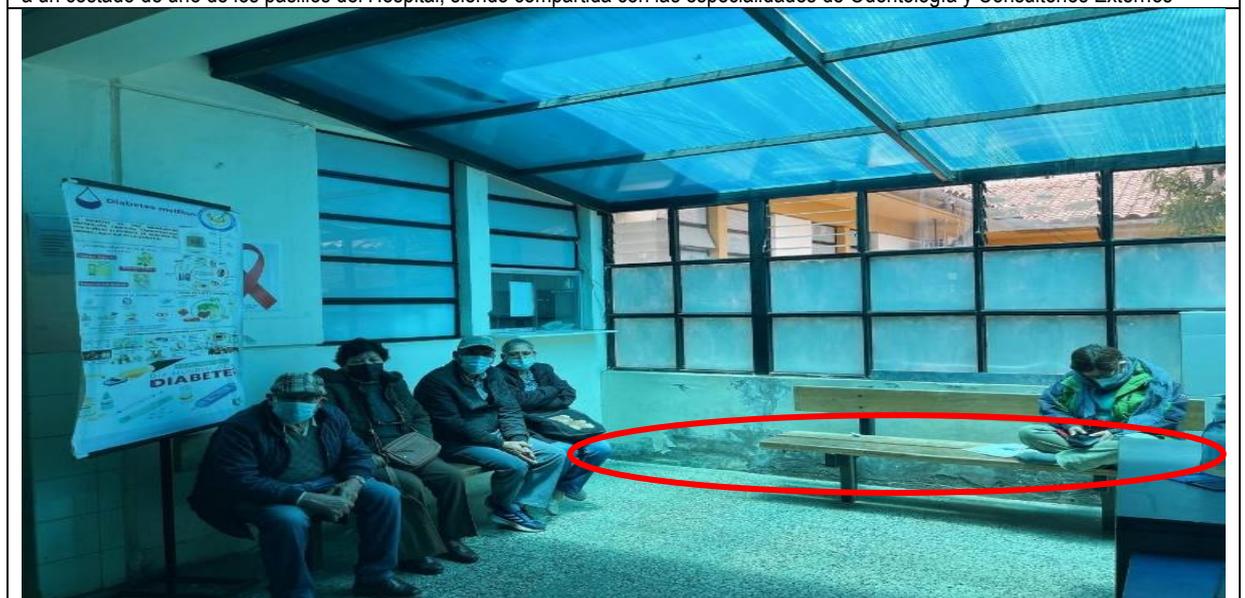
**Imagen n.º 2:** Área: Sala de espera no cuenta con contrazócalos para facilitar su limpieza

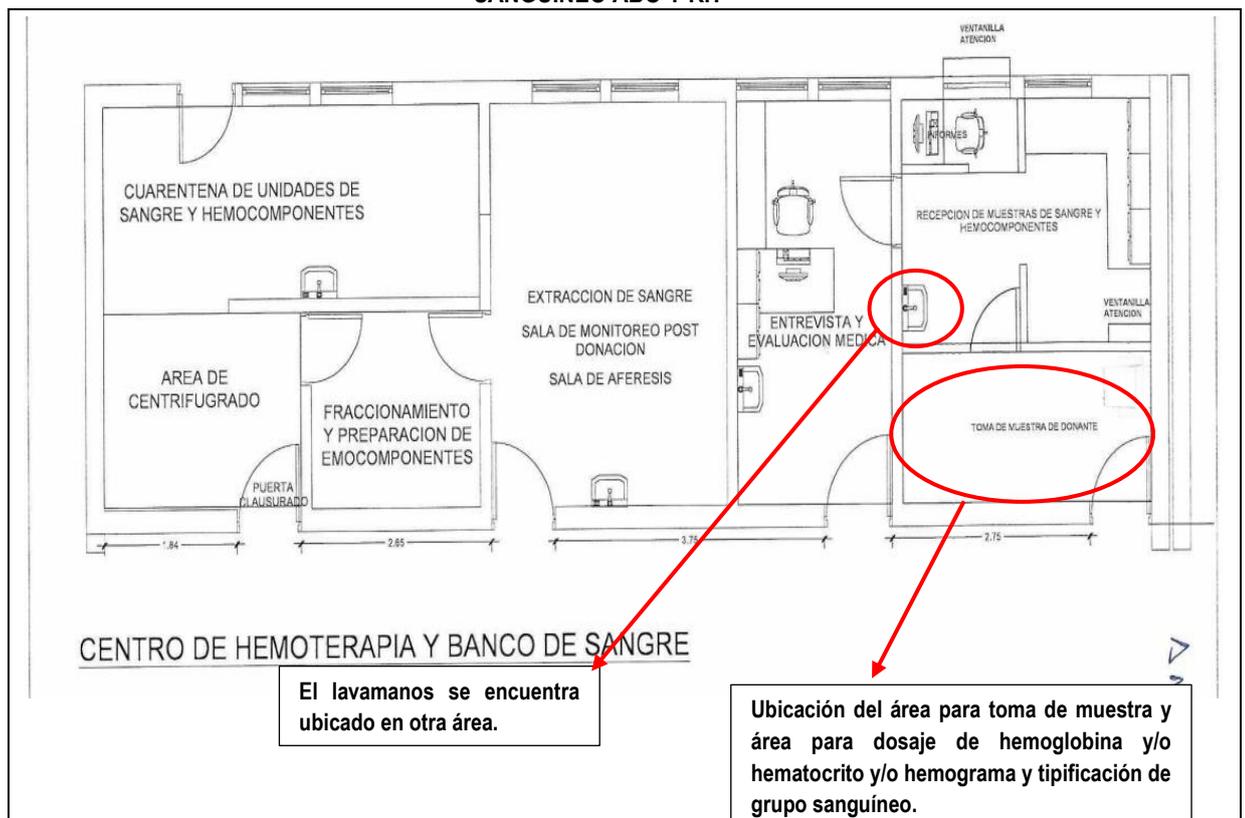
**IMAGEN N° 3**  
**PLANO O CROQUIS DEL CENTRO DE HEMOTERAPIA Y BANCO DE SANGRE Y UBICACIÓN DEL ÁREA PARA TOMA DE MUESTRA Y ÁREA PARA DOSAJE DE HEMOGLOBINA Y/O HEMATOCRITO Y/O HEMOGRAMA Y TIPIFICACIÓN DE GRUPO SANGUÍNEO ABO Y RH**

Durante la visita efectuada, se advirtió que ambas áreas comparten un mismo ambiente, pese a que deben estar separados, conforme lo establece el Anexo 03 “Condiciones mínimas para el funcionamiento de los Bancos de Sangre” del Decreto Supremo n.º 017-2022-SA que “Aprueba la modificación del Reglamento de la Ley n.º 26454, Ley que declara de orden público e interés nacional la obtención, donación, conservación, transfusión y suministro de sangre humana aprobado mediante Decreto Supremo N° 03-95-SA y modificado con Decreto Supremo N° 004-2018-SA” de 11 de setiembre de 2022, y no cuentan con lavamanos independiente con dispensador de jabón y gel antibacterial, establecido en el numeral 6.4.12 de la Norma Técnica de Salud NTS n.º 119-MINSA/DGIEM-V.01 “Infraestructura y Equipamiento de los Establecimientos de Salud del Tercer Nivel de Atención”, como se advierte en el documento denominado “Anexo 03” (Plano o croquis del Centro de Hemoterapia y Banco de Sangre) del Hospital Regional del Cusco, que se muestra a continuación y en las imágenes fotográficas siguientes:

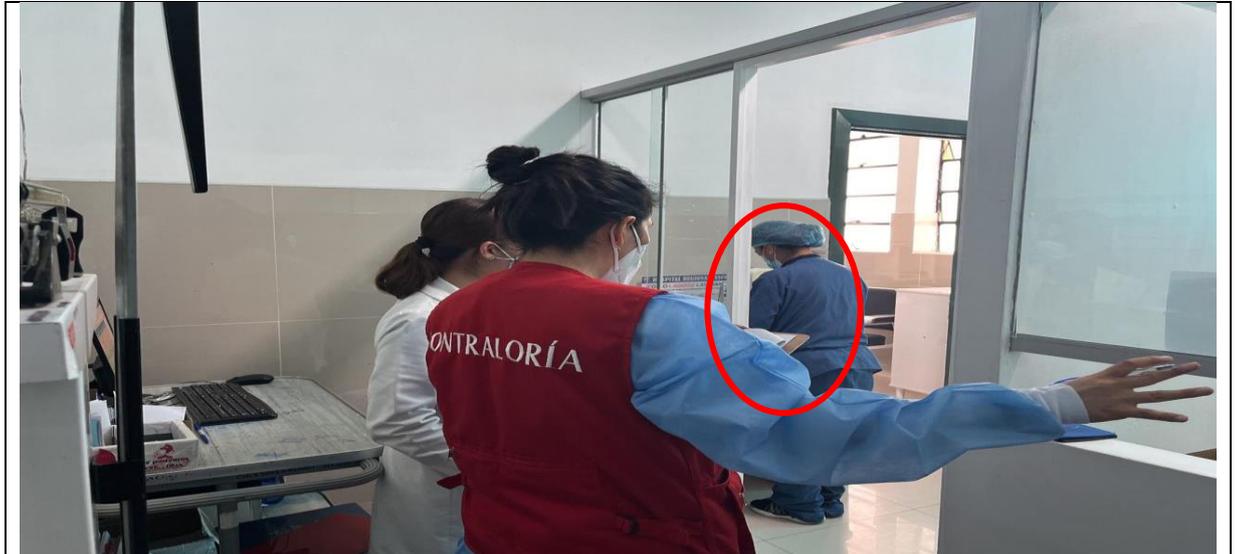
**PANEL FOTOGRÁFICO N° 7  
ÁREA PARA TOMA DE MUESTRA Y ÁREA PARA DOSAJE DE HEMOGLOBINA  
Y/O HEMATOCRITO Y/O HEMOGRAMA Y TIPIFICACIÓN DE GRUPO SANGUÍNEO  
ABO Y RH**

**Imagen n.º 1:** El lavamanos se encuentra en el área de Recepción de muestras de Sangre y Hemocomponentes y no en el Área de Toma de Muestras

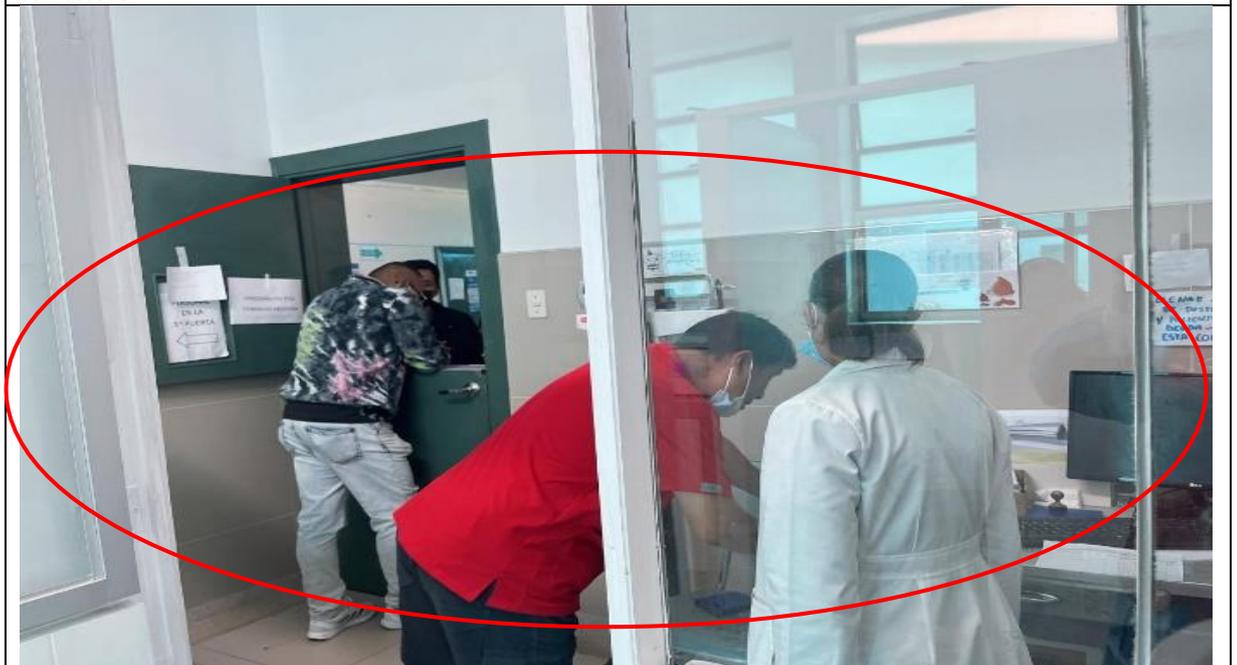
**Imagen n.º 2:** El Área para toma de muestra y el Área para dosaje de hemoglobina y/o hematocrito y/o hemograma y tipificación de grupo sanguíneo ABO y Rh, comparten un mismo ambiente, pese a que deben estar separados

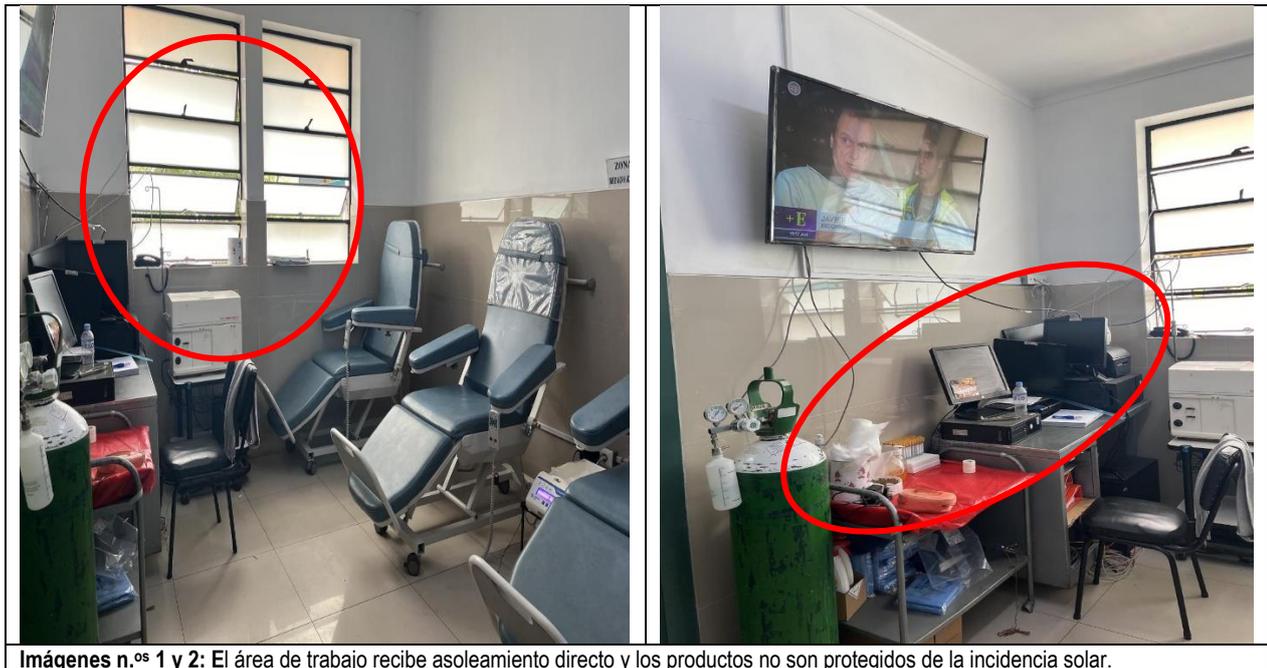
**PANEL FOTOGRÁFICO N° 8**  
**INOBSERVANCIA DE LOS ASPECTOS RELACIONADOS CON LA BIOSEGURIDAD**

No obstante, durante la visita efectuada, se evidenció que, el área de trabajo recibe asoleamiento directo, los muebles disponibles no se encuentran ubicados de manera perpendicular a las ventanas, por lo que, los productos no son protegidos de la incidencia solar, como se muestra a continuación:

**Imágenes n.ºs 1 y 2:** El área de trabajo recibe asoleamiento directo y los productos no son protegidos de la incidencia solar.

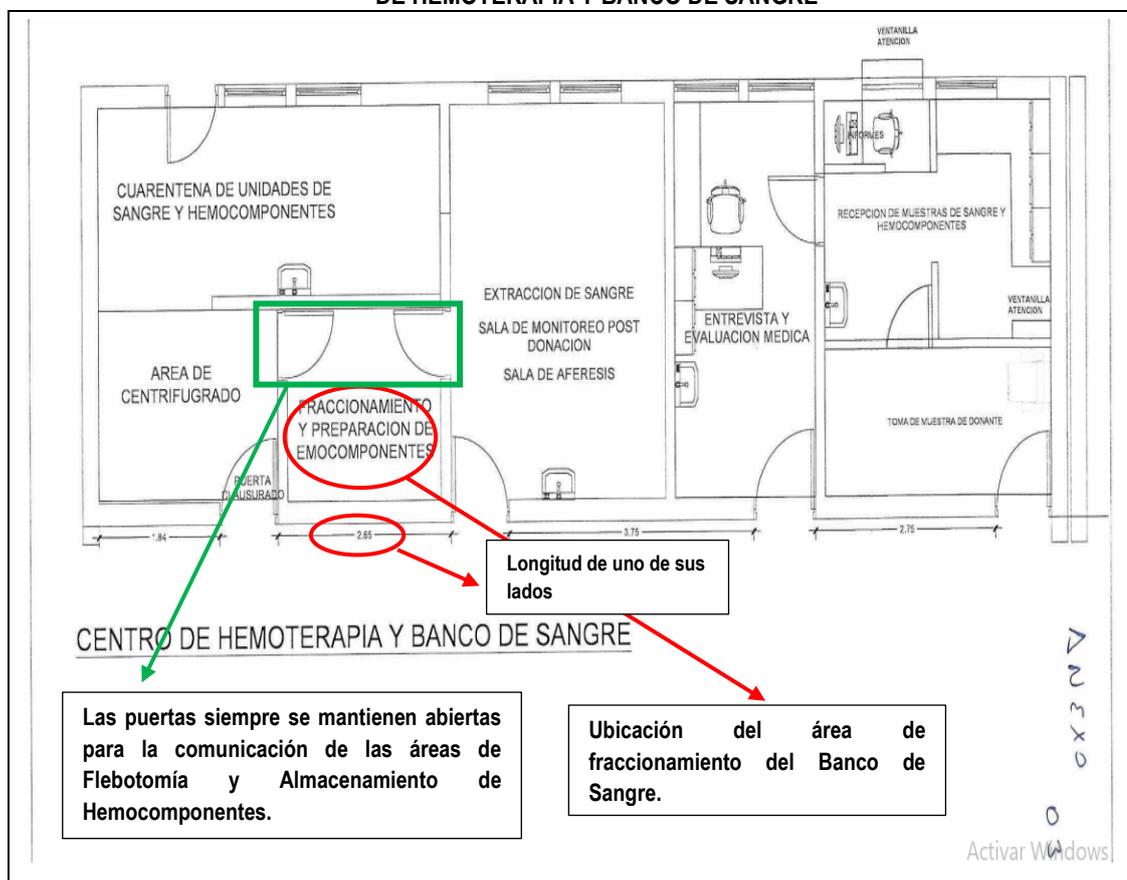
**IMAGEN N° 4**  
**UBICACIÓN DEL ÁREA DE FRACCIONAMIENTO EN EL PLANO O CROQUIS DEL CENTRO DE HEMOTERAPIA Y BANCO DE SANGRE**

“Aprueba la modificación del Reglamento de la Ley n.° 26454, Ley que declara de orden público e interés nacional la obtención, donación, conservación, transfusión y suministro de sangre humana aprobado mediante Decreto Supremo N° 03-95-SA y modificado con Decreto Supremo N° 004-2018-SA” de 11 de setiembre de 2022, sino en medio de dos áreas (área de almacenamiento de hemocomponentes y área de flebotomía y repose), siendo paso obligatorio cuando el personal desea trasladarse de un área al otro, por lo que, el espacio ocupado por el mismo, es no mayor de 7.12 m<sup>2</sup> aproximadamente, considerando que la longitud de uno de sus lados es 2.65 m, según consta en el documento denominado “Anexo 03” (Plano o croquis del Centro de Hemoterapia y Banco de Sangre) del Hospital Regional del Cusco, que se muestra a continuación y en las imágenes fotográficas siguientes:

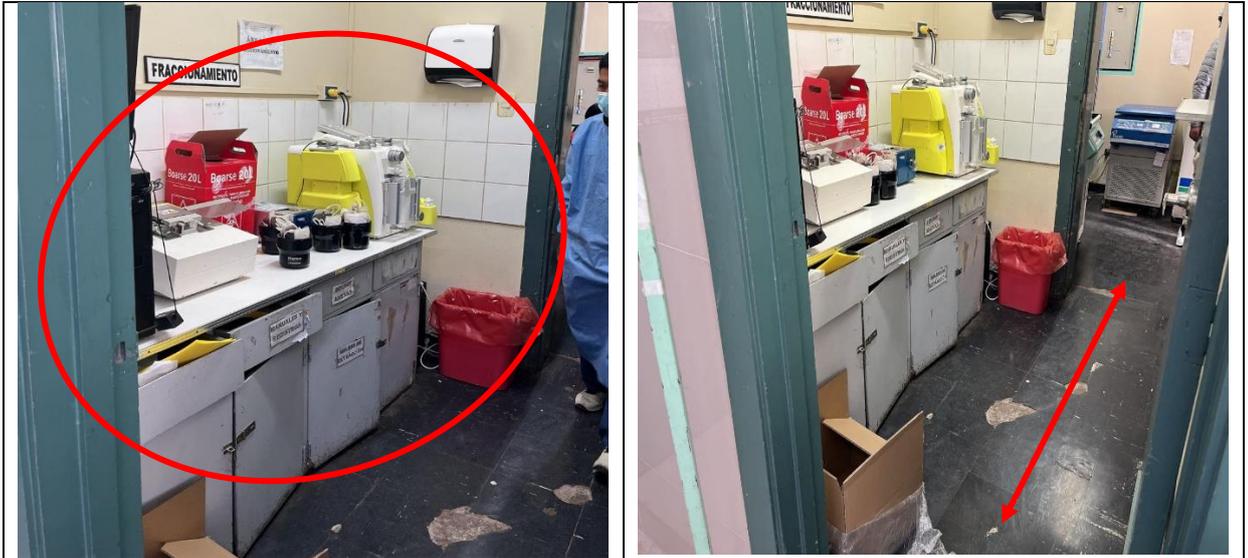
**PANEL FOTOGRÁFICO N°9  
ÁREA DE FRACCIONAMIENTO**

**Imágenes n.ºs 1 y 2:** Área de Fraccionamiento, ubicado en medio de dos áreas.

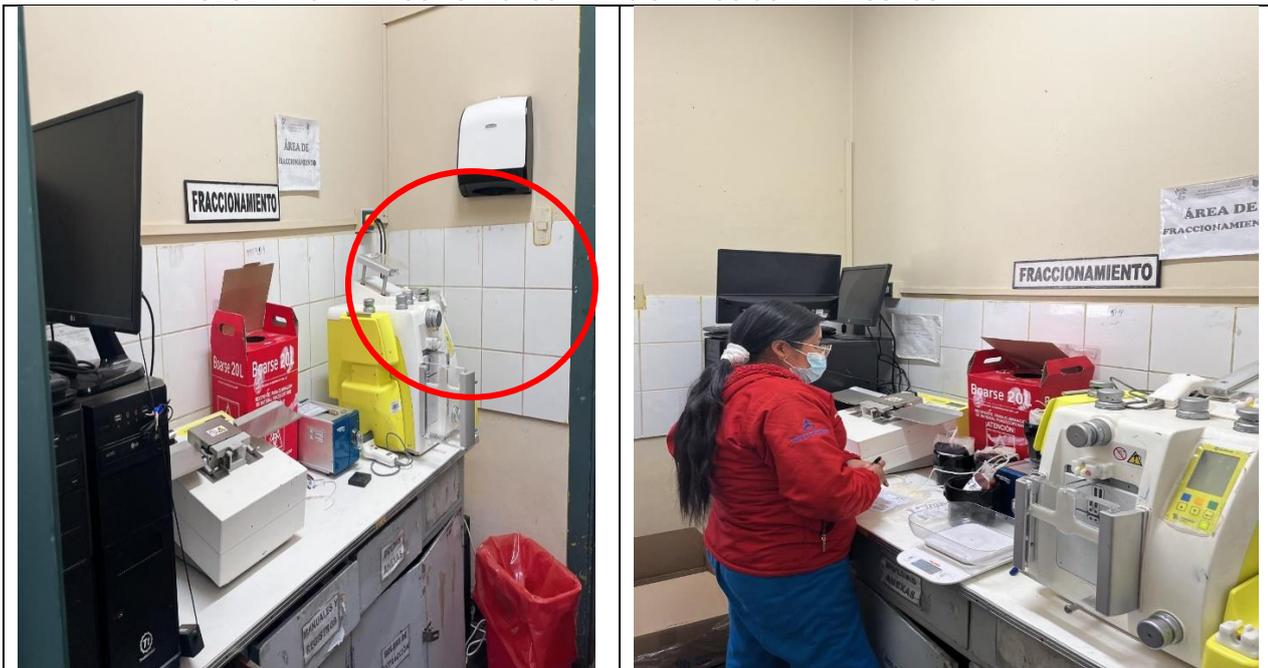
**PANEL FOTOGRÁFICO N° 10  
INOBSERANCIA DE LOS ASPECTOS RELACIONADOS CON LA BIOSEGURIDAD**

Asimismo, se advirtió que, no cuenta con lavamanos independiente y no cumple con los aspectos relacionados con la bioseguridad; puesto que, no cuenta con fuentes de iluminación y de ventilación apropiados, sean naturales o artificiales, la circulación de los donantes, la sangre y los hemocomponentes; así como los residuos biocontaminados, no es diferenciada ni tiene accesos independientes, y los productos no se mantienen en condiciones especiales de temperatura, luz y humedad, cuando estos lo requieran, como se advierte a continuación:

**Imágenes n.ºs 1 y 2:** El área no cuenta con lavamanos ni fuentes de iluminación y de ventilación apropiados.

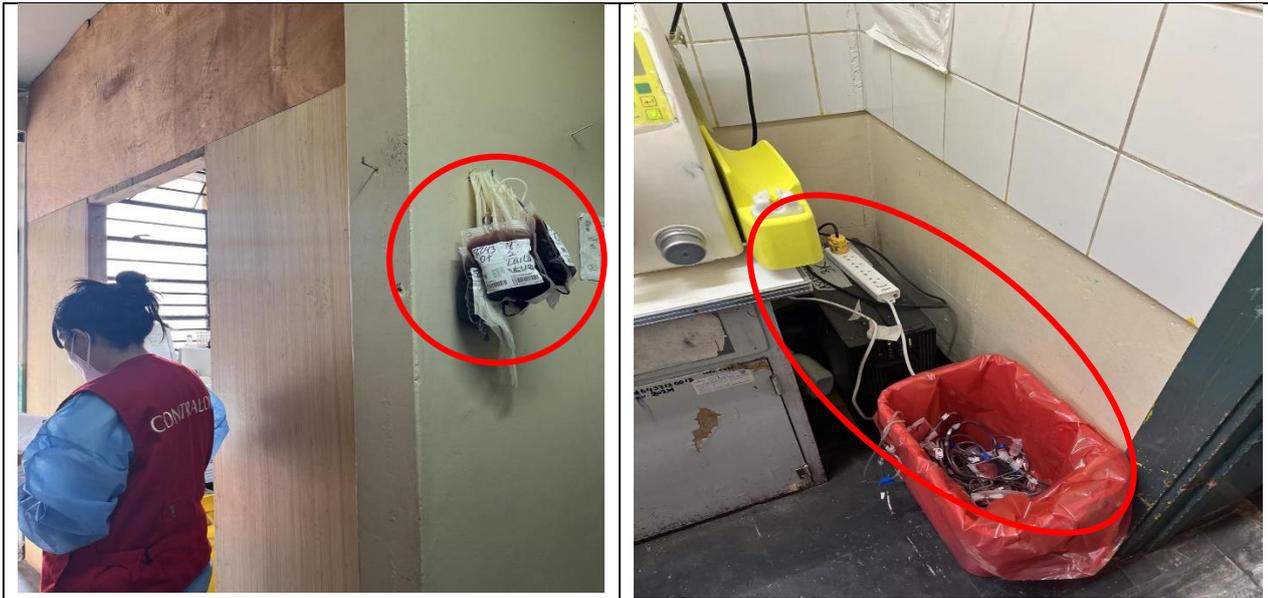
**Imágenes n.ºs 1 y 2:** La circulación de los donantes, la sangre y los hemocomponentes; así como los residuos biocontaminados, no es diferenciada ni tiene accesos independientes, y los productos no se mantienen en condiciones especiales de temperatura, luz y humedad.

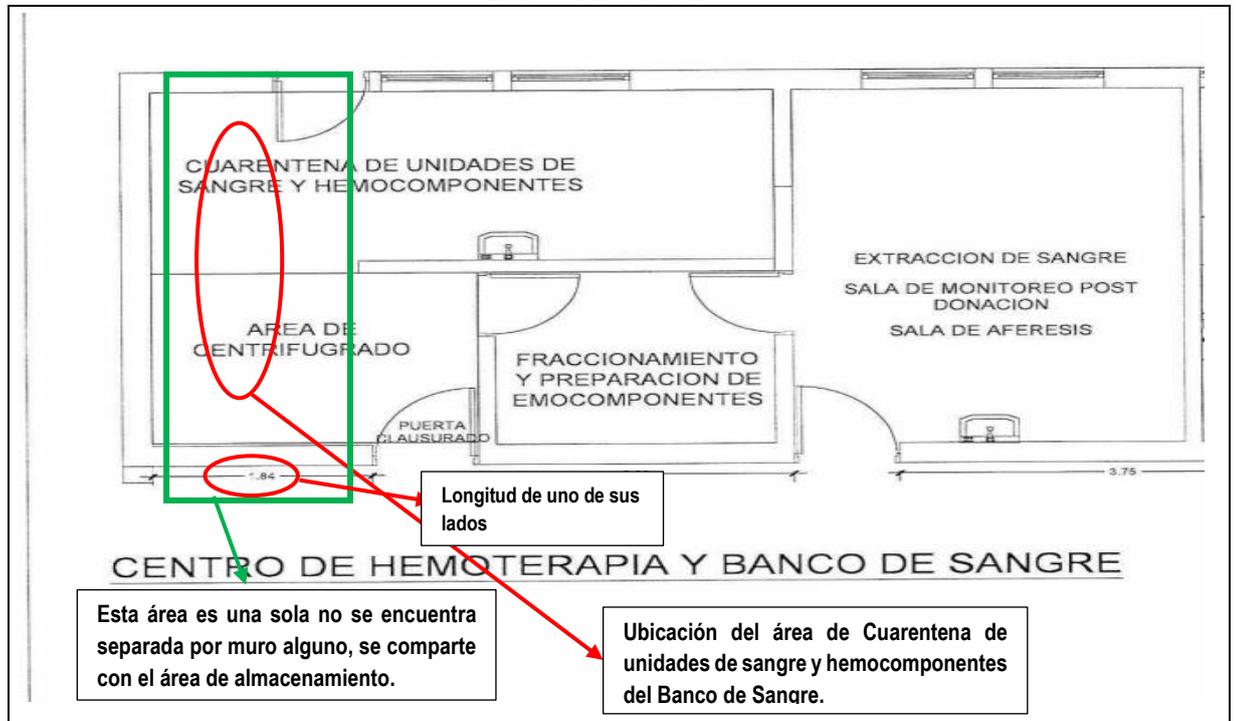
**IMAGEN N° 5**  
**UBICACIÓN DEL ÁREA DE CUARENTENA DE UNIDADES DE SANGRE Y HEMOCOMPONENTES EN EL PLANO O CROQUIS DEL CENTRO DE HEMOTERAPIA Y BANCO DE SANGRE**

del Hospital Regional del Cusco, que se muestra a continuación y en las imágenes fotográficas siguientes:

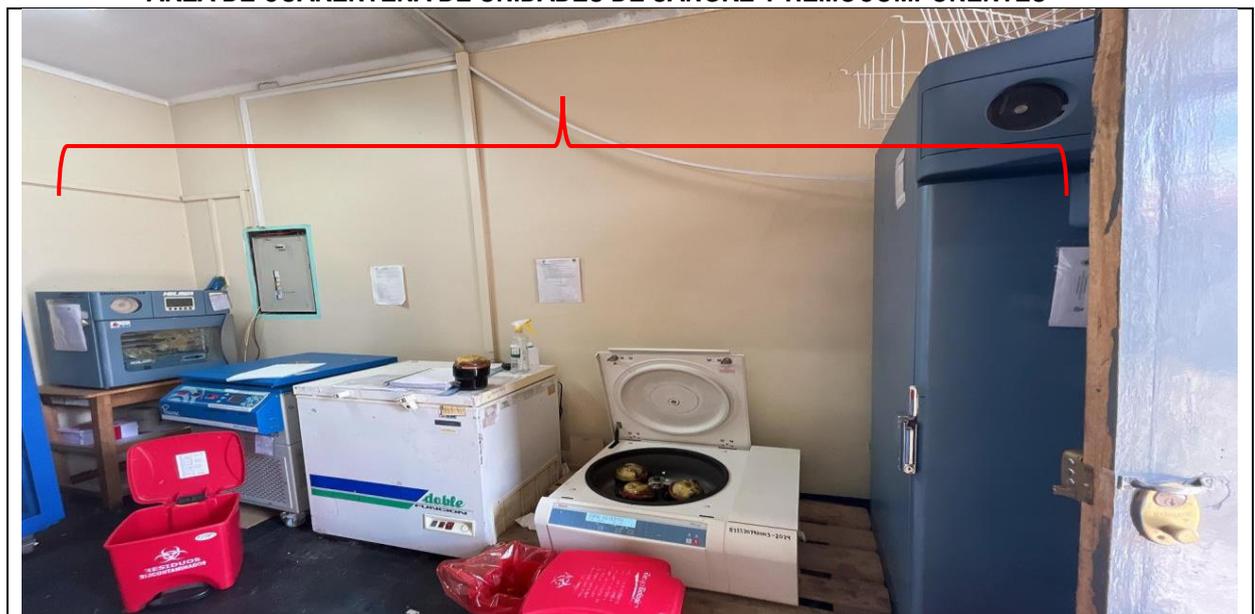
**PANEL FOTOGRÁFICO N°11**  
**ÁREA DE CUARENTENA DE UNIDADES DE SANGRE Y HEMOCOMPONENTES**

**Imágen n.° 1:** Área de Cuarentena de unidades de sangre y hemocomponentes, no se encuentra en un ambiente separado y se encuentra compartiendo espacio con el equipo del Área de Almacenamiento de componentes aptos

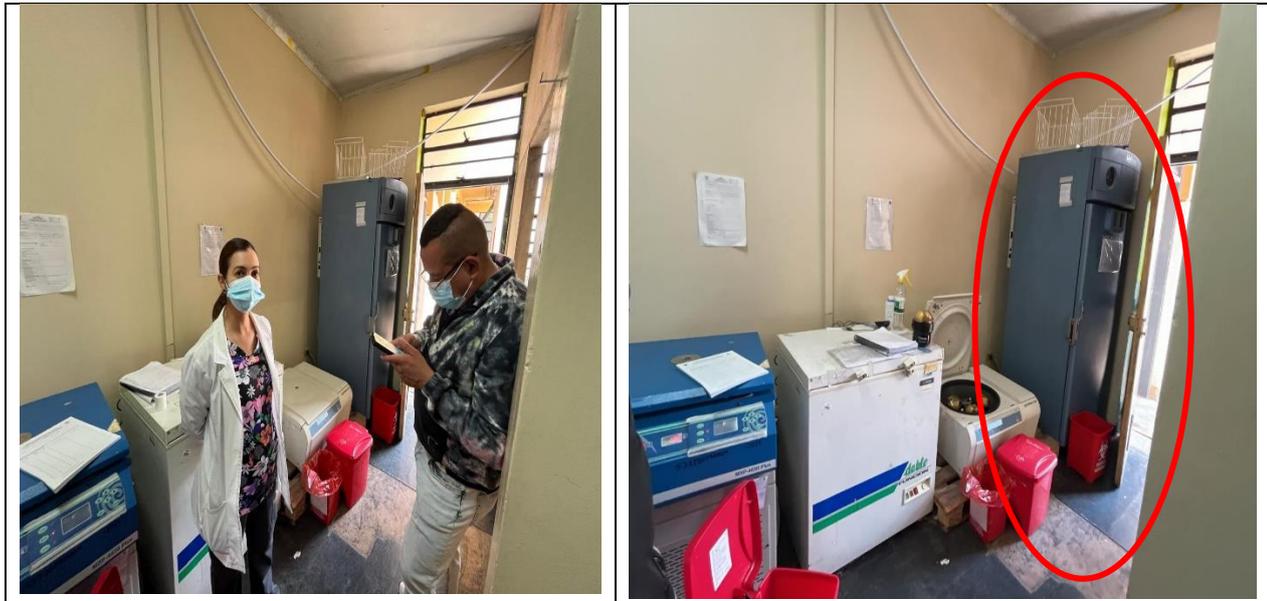
**PANEL FOTOGRÁFICO N° 12**  
**INOBSERVANCIA DE LOS ASPECTOS RELACIONADOS CON LA BIOSEGURIDAD**

En relación a los aspectos relacionados con la bioseguridad, se evidenció que el área de trabajo recibe asoleamiento directo, la circulación de los donantes, la sangre y los hemocomponentes; así como los residuos biocontaminados, debe ser diferenciada y tener accesos independientes, los productos no son protegidos de la incidencia solar y no se advierte condiciones especiales de temperatura, luz y humedad, como se muestra a continuación:

**Imágenes n.ºs 1 y 2:** El área de trabajo recibe asoleamiento directo y los productos no son protegidos de la incidencia solar; así como tampoco la circulación de los donantes, la sangre y los hemocomponentes; así como los residuos biocontaminados, debe ser diferenciada y tener accesos independientes.

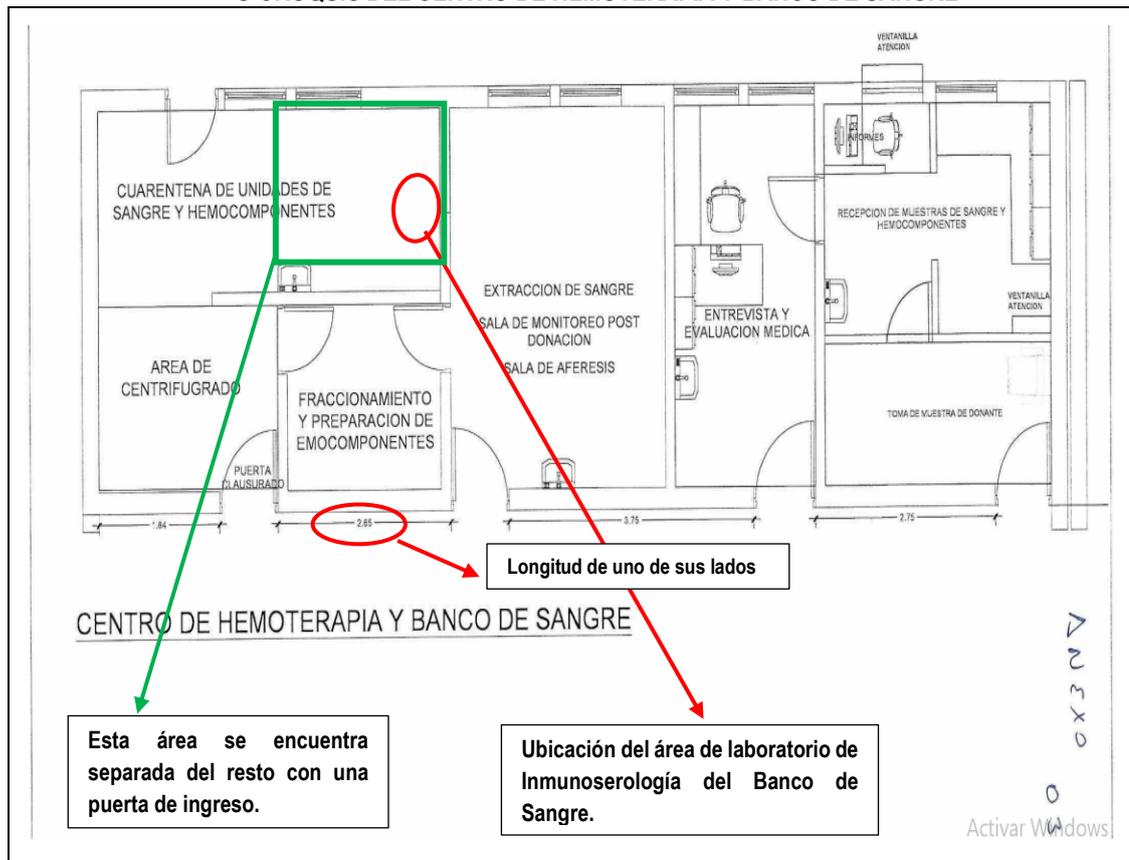
**IMAGEN N° 6**  
**UBICACIÓN DEL ÁREA DE LABORATORIO DE INMUNOSEROLOGÍA EN EL PLANO O CROQUIS DEL CENTRO DE HEMOTERAPIA Y BANCO DE SANGRE**

público e interés nacional la obtención, donación, conservación, transfusión y suministro de sangre humana aprobado mediante Decreto Supremo N° 03-95-SA y modificado con Decreto Supremo N° 004-2018-SA” de 11 de setiembre de 2022, sino que comparte espacio con el área de laboratorio de inmunohematología avanzada en un ambiente con un área no mayor de 7.02 m<sup>2</sup> aproximadamente, considerando que la longitud de uno de sus lados es 2.65 m, según consta en el documento denominado “Anexo 03” (Plano o croquis del Centro de Hemoterapia y Banco de Sangre) del Hospital Regional del Cusco<sup>4</sup>, que se muestra a continuación y en las imágenes fotográficas siguientes:

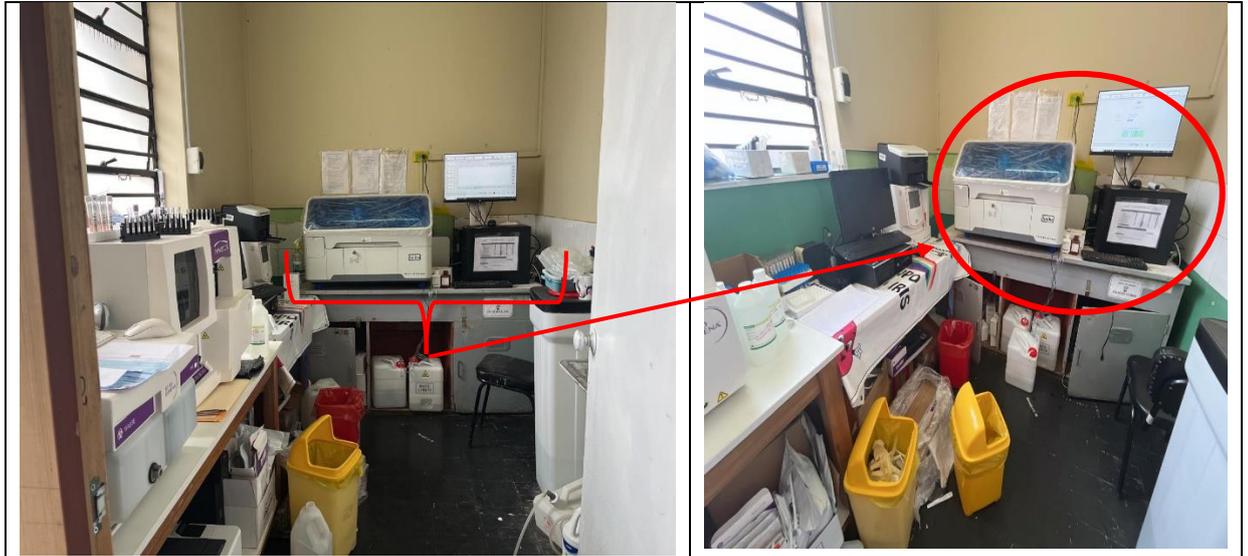
**PANEL FOTOGRÁFICO N°13**  
**ÁREA DE LABORATORIO DE INMUNOSEROLOGÍA**

**Imágenes n.ºs 1 y 2:** Área de laboratorio de inmunoserología compartida con el área de inmunohematología en un ambiente de un área no mayor de 8 m<sup>2</sup>, aproximadamente.

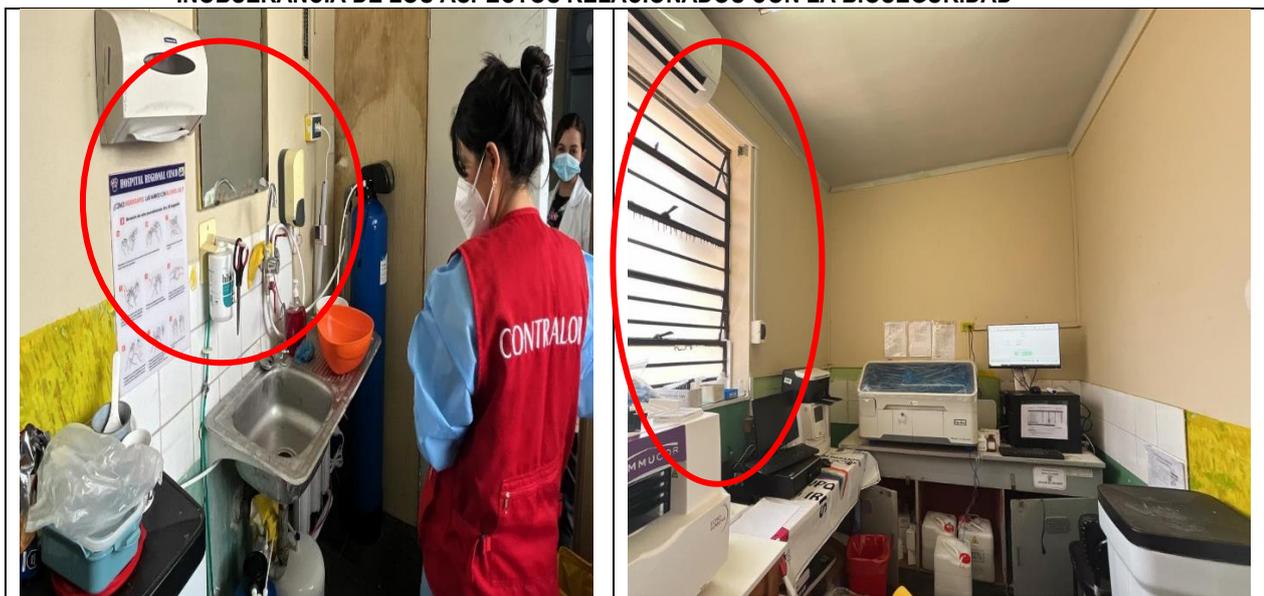
**PANEL FOTOGRÁFICO N° 14**  
**INOBSERANCIA DE LOS ASPECTOS RELACIONADOS CON LA BIOSEGURIDAD**

Por otro lado, en relación a los aspectos relacionados con la bioseguridad, se evidenció que el área de trabajo recibe asoleamiento directo, las ventanas no son fijas a pesar de contar con aire acondicionado, como se muestra a continuación:

**Imágenes n.ºs 1 y 2:** El área de trabajo no cuenta con lavamanos independiente, recibe asoleamiento directo, las ventanas no son fijas a pesar de contar con aire acondicionado.
