**ÓRGANO DE CONTROL INSTITUCIONAL  
HOSPITAL REGIONAL DEL CUSCO**

**INFORME DE VISITA DE CONTROL  
N° 013-2024-OCI/5522-SVC**

**“VERIFICACIÓN DEL CUMPLIMIENTO DE LAS  
CONDICIONES PARA EL FUNCIONAMIENTO DEL BANCO  
DE SANGRE Y HEMOTERAPIA”**

**CUSCO, 14 DE OCTUBRE DE 2024**

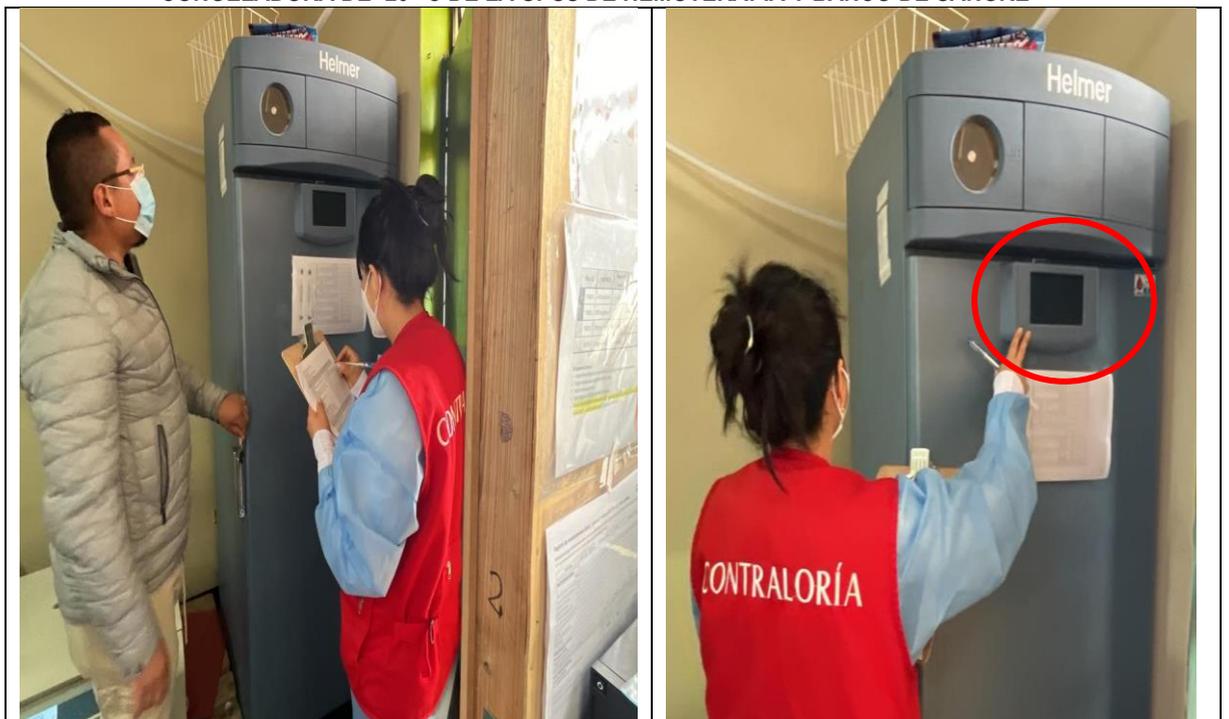
**PANEL FOTOGRÁFICO N°1**  
**CONGELADORA DE -20° C DE LA UPSS DE HEMOTERAPIA Y BANCO DE SANGRE**

**Imágenes n.ºs 1 y 2:** Termostato del equipo biomédico “Congeladora de -20° C 0 menos no registra la temperatura
