INFORME DE HITO DE CONTROL
N° 007-2024-OCI/5740-SCC

**“SUMINISTRO, INSTALACIÓN, PUESTA EN
FUNCIONAMIENTO Y CAPACITACIÓN DE ESTACIONES
AUTOMÁTICAS (HIDROLÓGICAS E
HIDROMETEOROLÓGICAS) CON ESTACIONES
AUTOMÁTICAS DE CALIDAD DE AGUA”,
CORRESPONDIENTE AL CONTRATO N° 120-2020-ANA-
PGIRH-BM, Y SU SUPERVISIÓN.**

**HITO DE CONTROL N° 7: EJECUCIÓN DEL PROCESO DE
TRANSFERENCIA CORRESPONDIENTE A LA ENTREGA DE
BIENES TANGIBLES E INTANGIBLES DE LA UE 002 A LA UE
001**

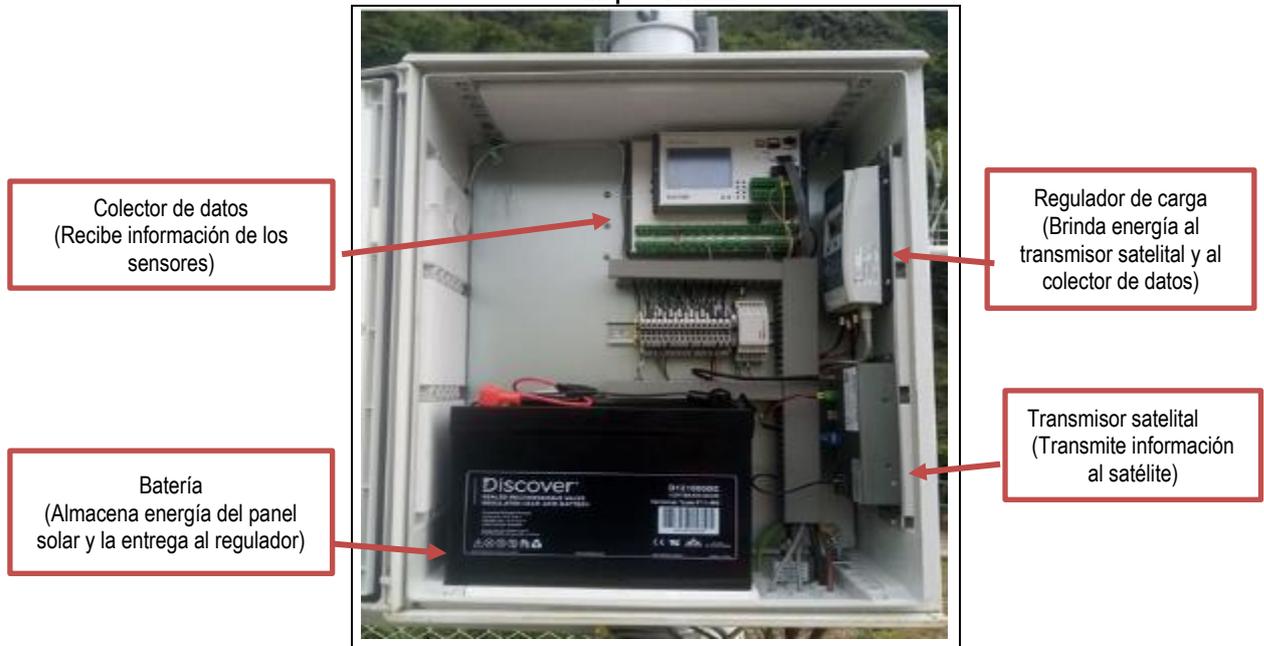
Los equipos: colector de datos (PCD), regulador de carga, batería y el transmisor satelital, instalados dentro del gabinete SIAP+MICROS(QE18K) en las Estaciones Hidrológicas Automáticas visitadas, cumplen la función de tomar la medición del nivel del agua y caudal de los ríos y transmitirla vía satélite hacia la plataforma de datos de la DSNIRH.

El esquema técnico indicado en el cuadro de dimensiones y dispositivos de la propuesta técnica del proveedor³, se muestra en la imagen siguiente:

Imagen n° 1
Equipos electrónicos dentro del gabinete SIAP+MICROS(QE18K) instalada en las EHA inspeccionadas

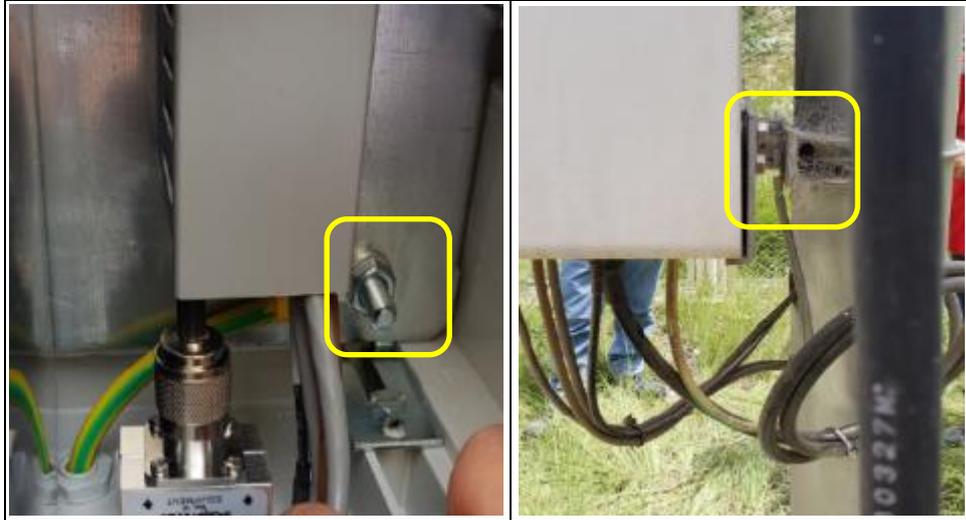
En ese sentido, se advierte que las instalaciones de las EHA: Puente Pacra, Tambo, Santiago de Chocorvos y Bocatoma la Achirana, no cuentan con un punto de conexión hacia un sistema de descarga a tierra de los gabinetes SIAP+MICROS(QE18K); observándose que existe un cable de color verde/amarillo, el cual tiene un recorrido desde un punto de conexión interna del gabinete SIAP+MICROS(QE18K) hacia un punto de conexión de la estructura metálica del mastil; no evidenciándose que dichos terminales se conecten a un sistema de descarga a tierra.

Imagen n.º 2
Equipos sin protección eléctrica estática en la EHA "PUENTE PACRA"

Cable sin conexión a un sistema de descarga a tierra

De lo expuesto, se advierte que los equipos instalados en las EHA visitadas no se encuentran conectados a un sistema de descarga a tierra, pudiendo esta situación ocasionar, ante una sobrecarga de tensión y/o corriente, un daño a los circuitos internos de cada equipo electrónico y reducir su eficiencia operativa; así también, algún tipo de accidente al personal operador al entrar en contacto con ellos.

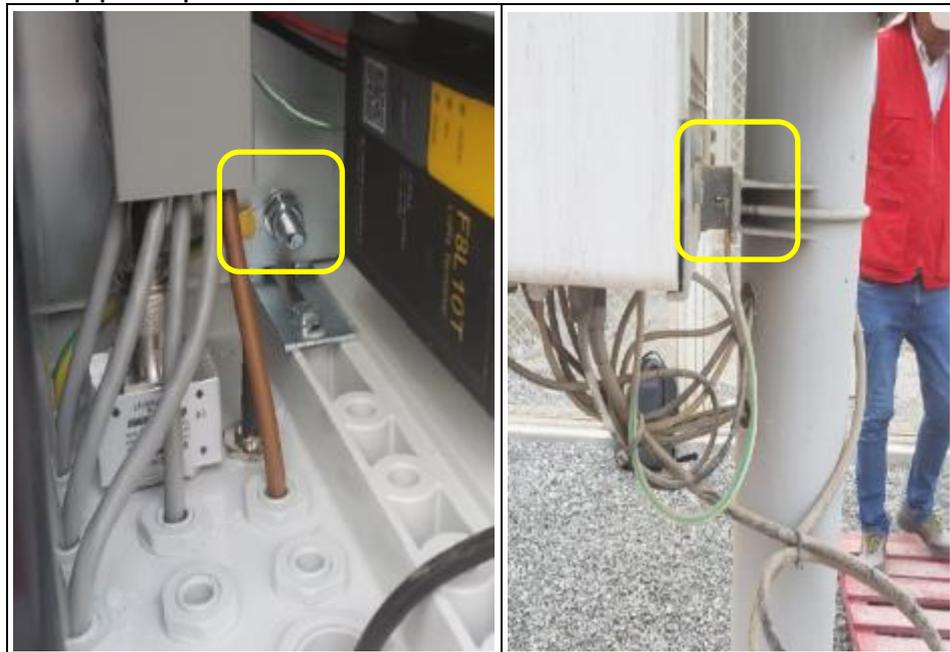
Imagen n.º 3
Equipos sin protección eléctrica estática en la EHA "BOCATOMA LA ACHIRANA"

Cable sin conexión a un sistema de descarga a tierra

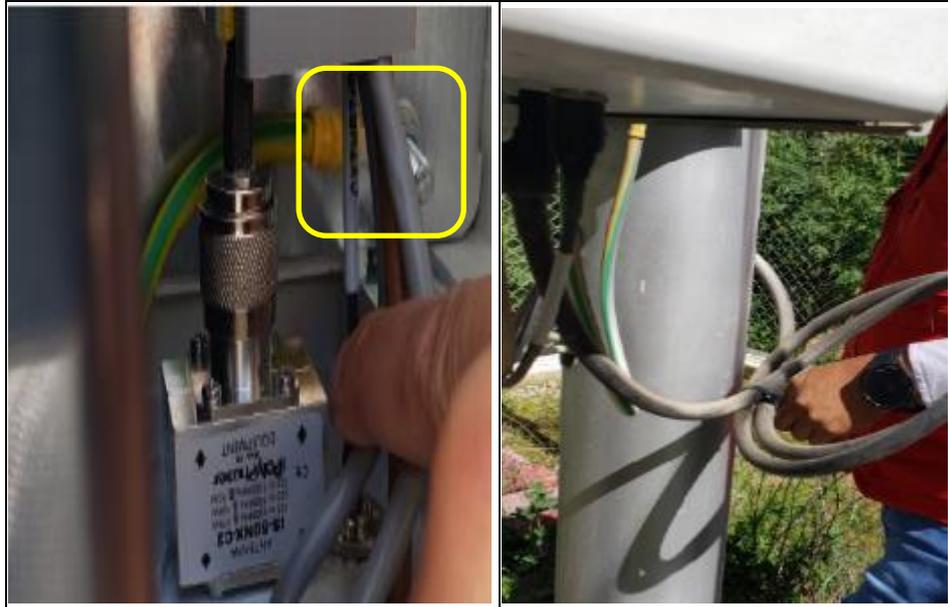
Imagen n.º 4
Equipos sin protección eléctrica estática en la EHA "TAMBO"

Cable sin conexión a un sistema de descarga a tierra

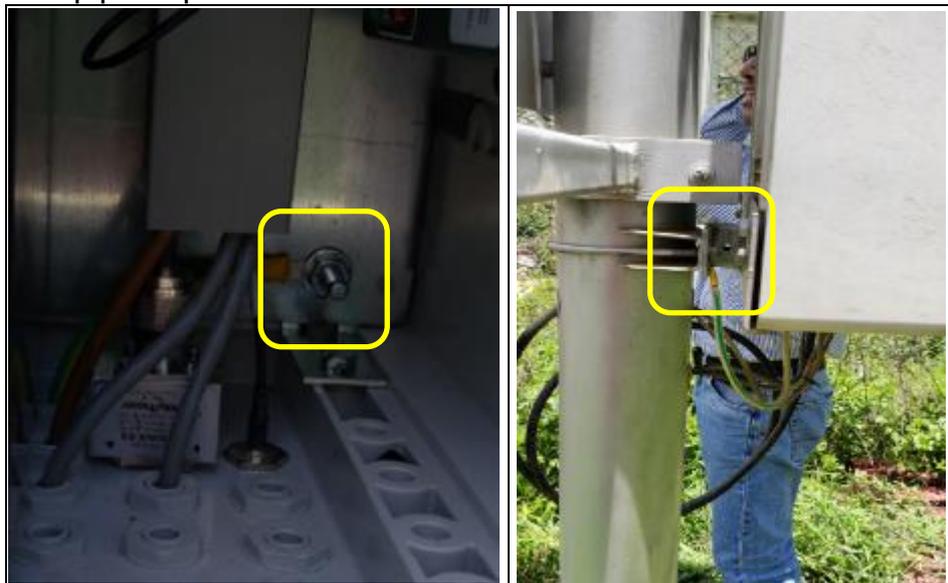
Imagen n.º 5
Equipos sin protección eléctrica estática en la EHA "SANTIAGO DE CHOCORVOS"

Cable sin conexión a un sistema de descarga a tierra

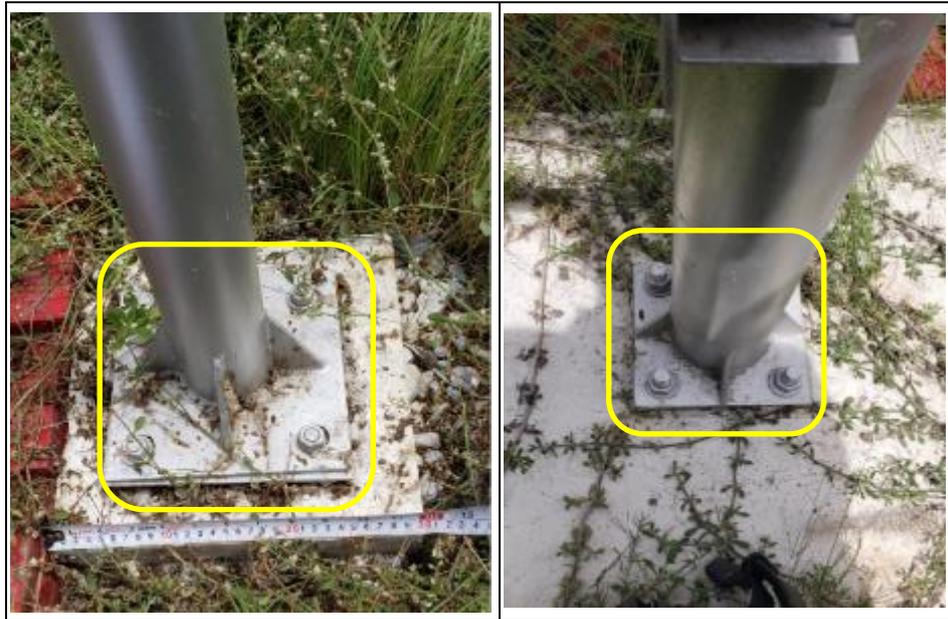
Imagen n.º 6

La estructura metálica correspondiente al mástil y el sensor pluviómetro de las EHA visitadas, no se encuentran conectadas a un sistema de descarga a tierra, situación tal que ante una eventual sobrecarga de tensión y/o corriente, podría dañar los equipos y elementos instalados en la EHA. Los hechos mencionados se evidencian en las imágenes n.º 6 al 9 siguientes:

Estructura de mástil y la estructura del sensor pluviómetro no presentan una conexión a tierra en la EHA "PUENTE PACRA"

Estructura metálica sin conexión a un sistema de descarga a tierra

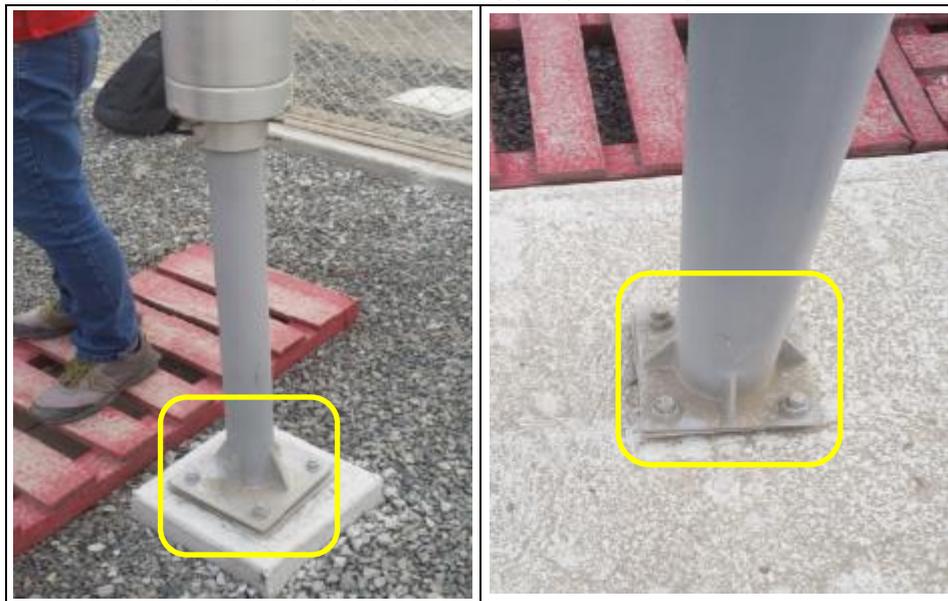
Imagen n.º 7

Estructura de mástil y la estructura del sensor pluviómetro no presentan una conexión a tierra en la EHA "BOCATOMA LA ACHIRANA"

Estructura metálica sin conexión a un sistema de descarga a tierra

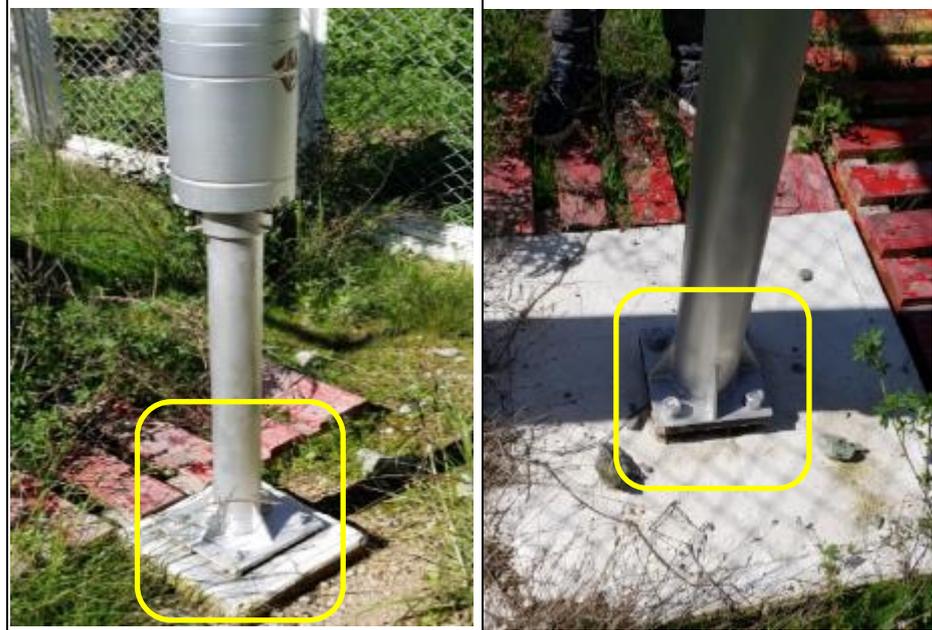
Imagen n.º 8

Estructura de mástil y la estructura del sensor pluviómetro no presentan una conexión a tierra en la EHA "TAMBO"

Estructura metálica sin conexión a un sistema de descarga a tierra

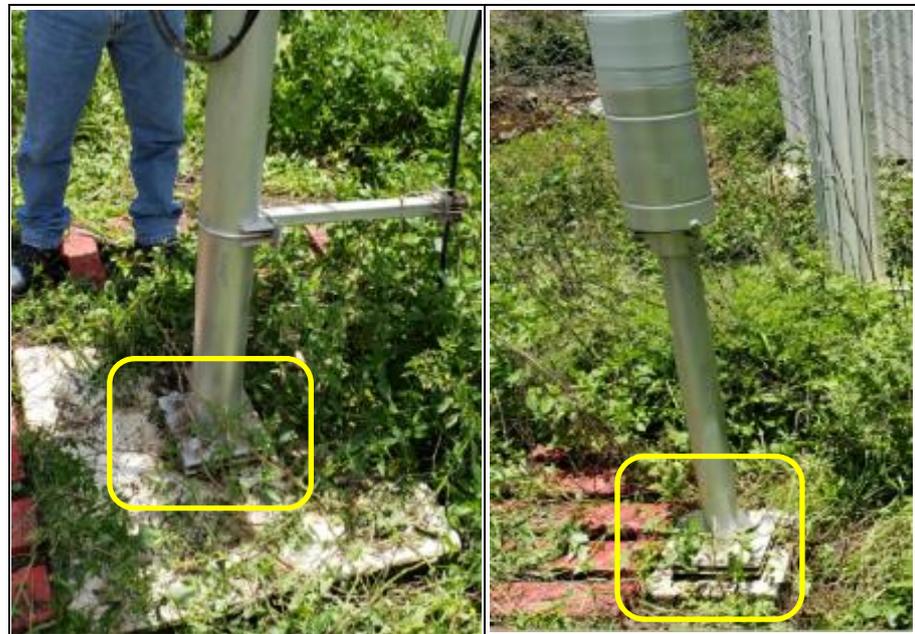
Imagen n.º 9

Estructura de mástil y la estructura del sensor pluviómetro no presentan una conexión a tierra en la EHA "SANTIAGO DE CHOCORVOS"

Estructura metálica sin conexión a un sistema de descarga a tierra

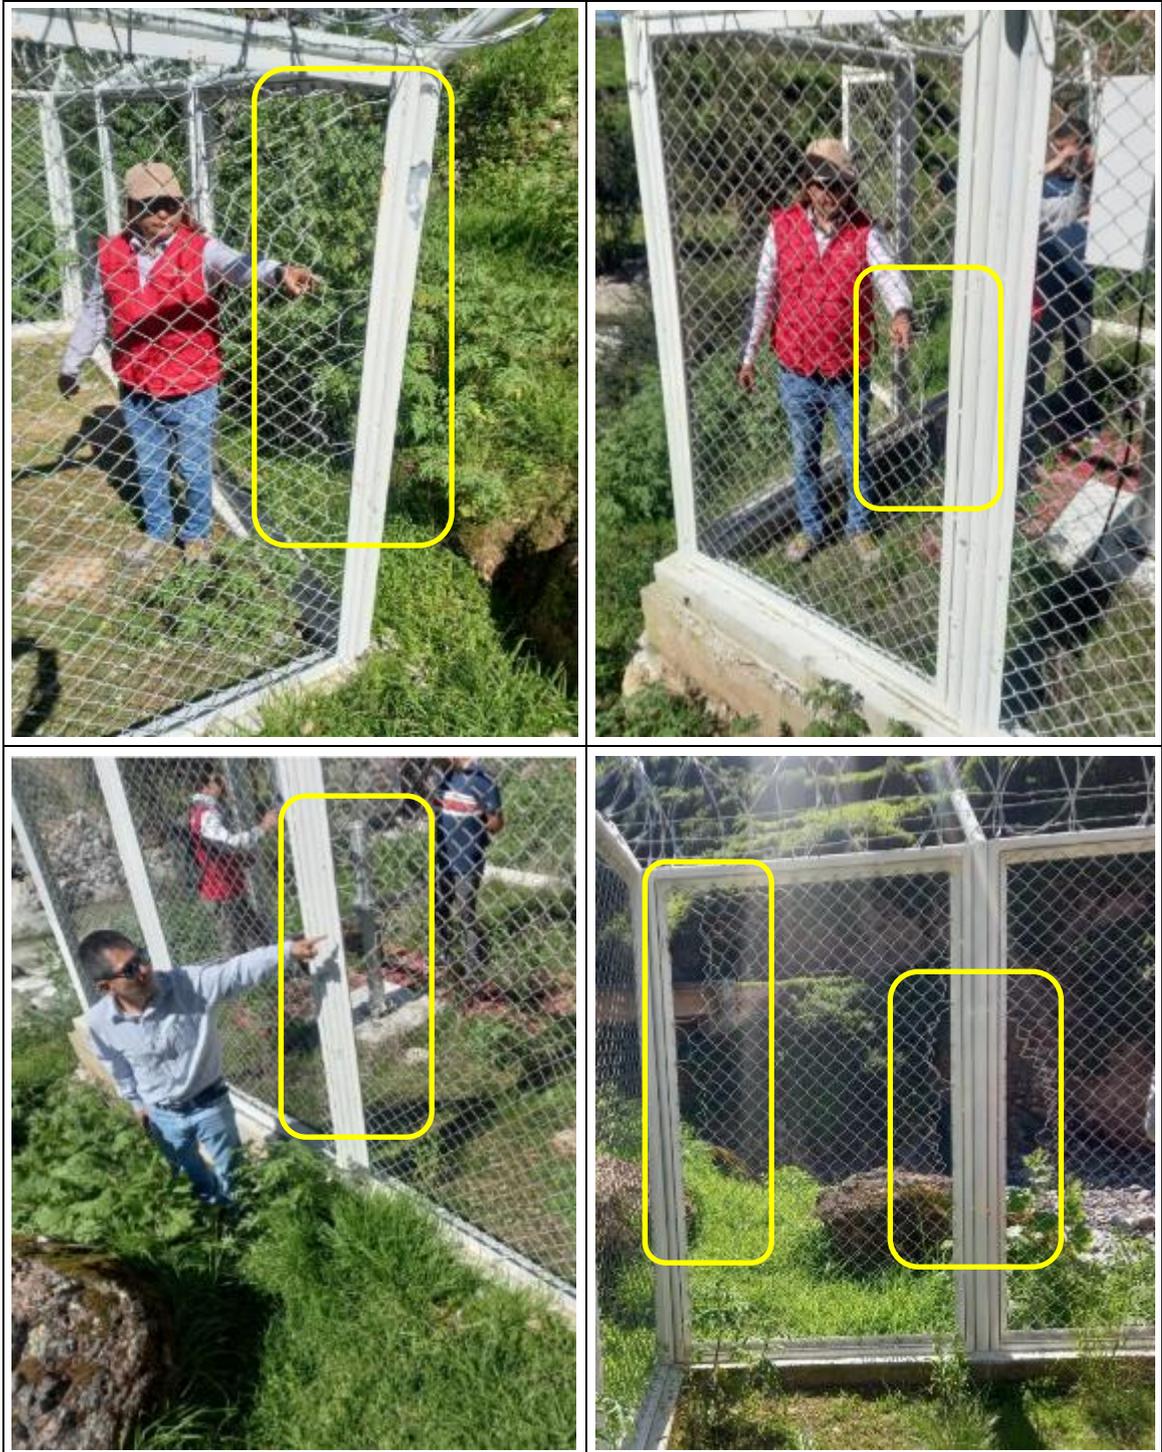
Imagen n.º 10
Malla metálica del cerco perimétrico vandalizada

Las imágenes anteriores muestran la ruptura de la malla del cerco perimétrico de la Estación Hidrológica Automática PGIRH-137 “Tambo” Tipo I, evidenciándose piedras al interior del patio de la estación hidrológica, las cuales habrían sido lanzados desde el exterior de la estación, lo cual habría generado daños y abolladuras en los equipos electrónicos instalados, como son el

La situación expuesta generan el riesgo de pérdida y posibles daños a los equipos instalados, afectando el logro de los objetivos establecidos en el contrato.

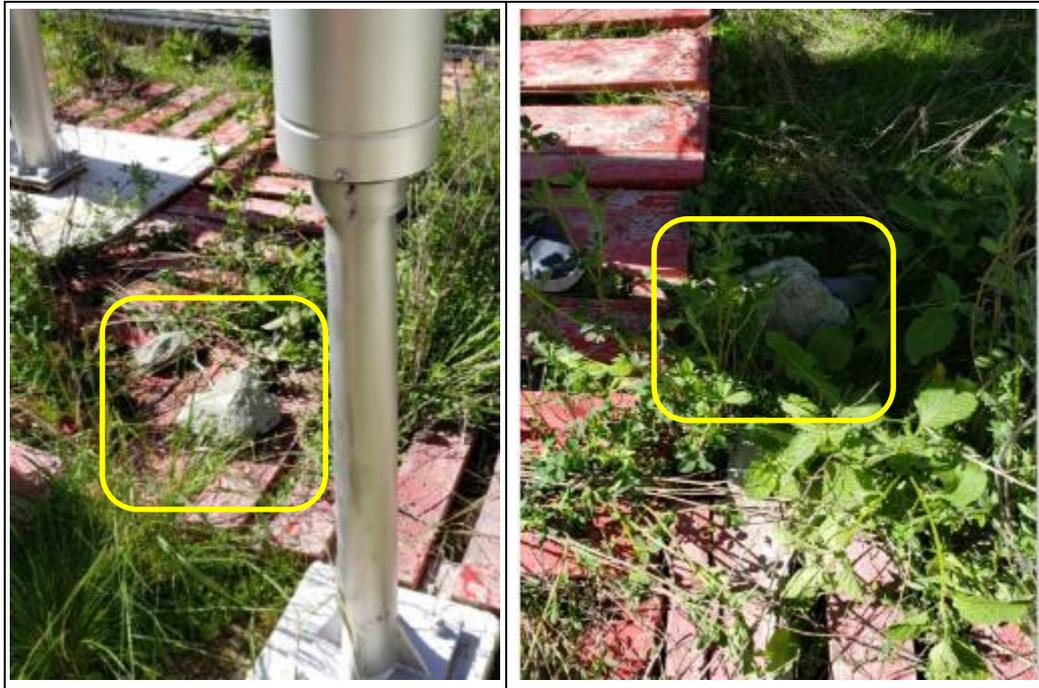
Imagen n.º 11
Piedras al interior de la EHA Tambo

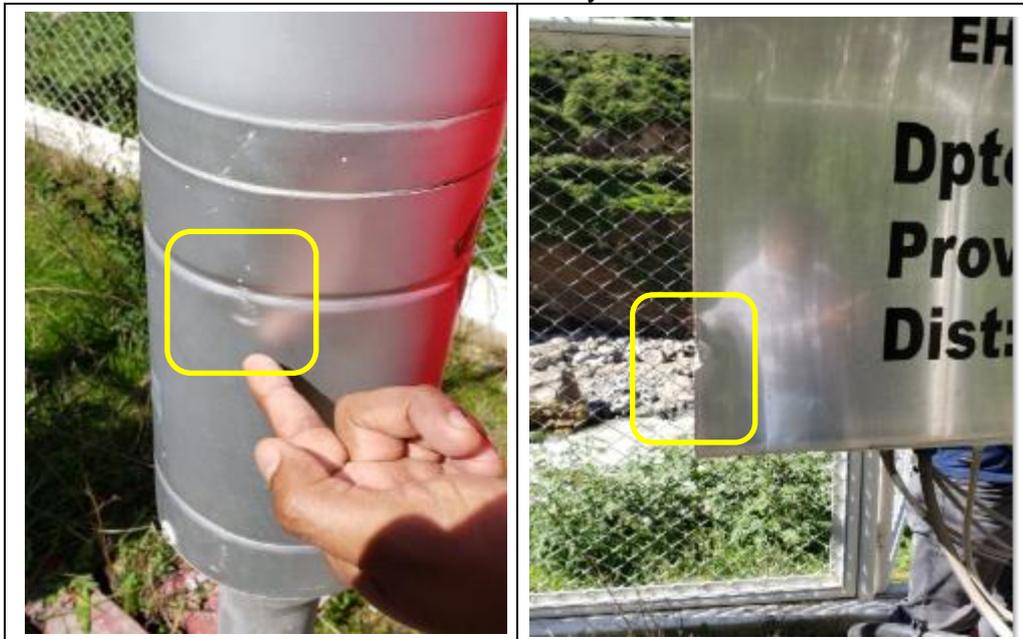
Imagen n.º 12
Abolladura en el Sensor Pluviometro y en el letrero de la EHA

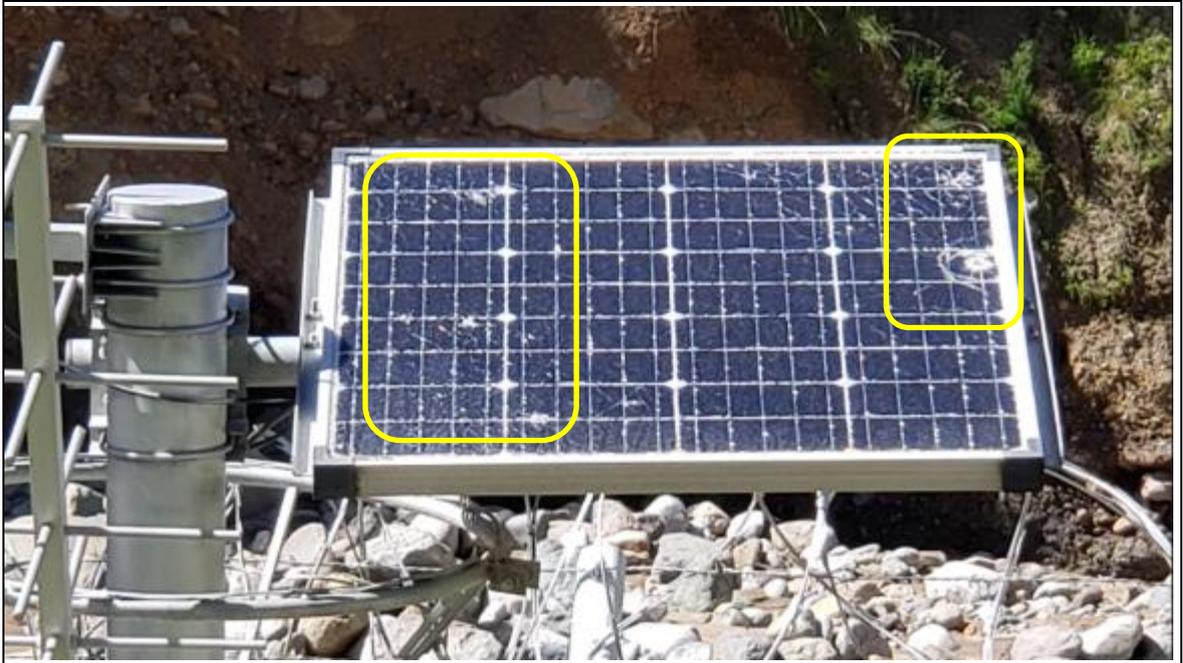
Imagen n.º 13
Abolladuras en el panel fotovoltaico de la EHA
