**INFORME DE VISITA DE CONTROL**  
**N° 002-2024-OCI/5838-SVC**

**“ESTADO SITUACIONAL DE LAS CÁMARAS DE  
VIDEOVIGILANCIA DE LA UNIVERSIDAD NACIONAL DE  
JULIACA - UNAJ”**

**PERÍODO DE EVALUACIÓN:  
DEL 15 AL 16 DE FEBRERO DE 2024**

**JULIACA, 27 DE FEBRERO DE 2024**

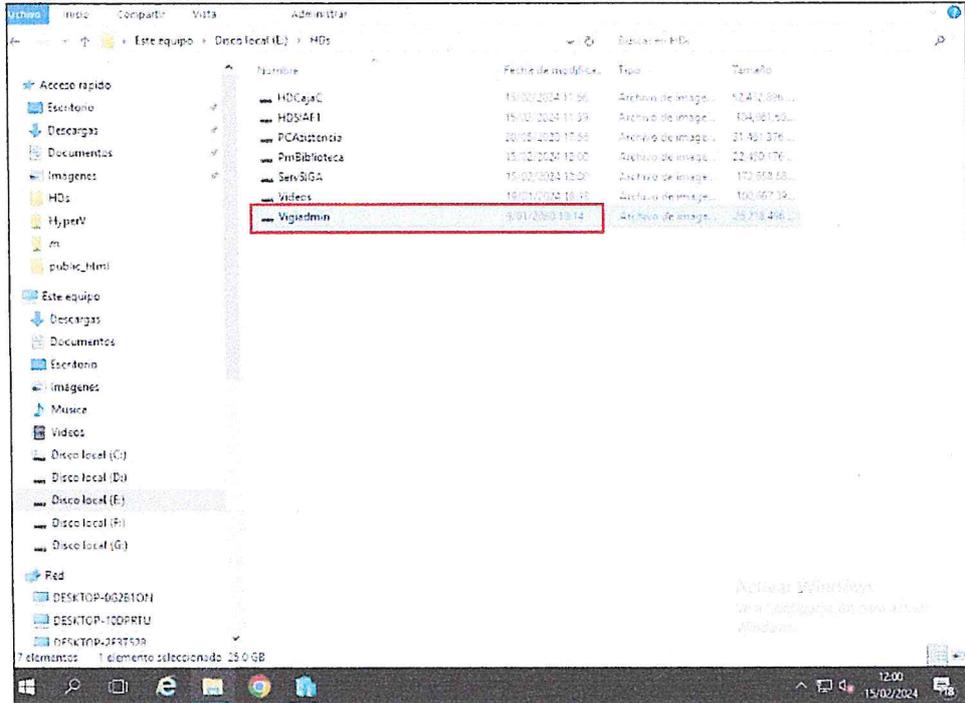
Al respecto, de la verificación al Servidor Virtual (Data Center) ubicado en la sede, se evidencia que la última grabación o registro de las cámaras de videovigilancia de la Sede Administrativa de la Entidad, corresponden al **09 de enero de 2020**, como se muestra en la imagen siguiente:

**Imagen n.º 1**  
**Captura de pantalla del Servidor Virtual (Data Center) que almacenaba las grabaciones de las cámaras de videovigilancia de la Sede Administrativa**

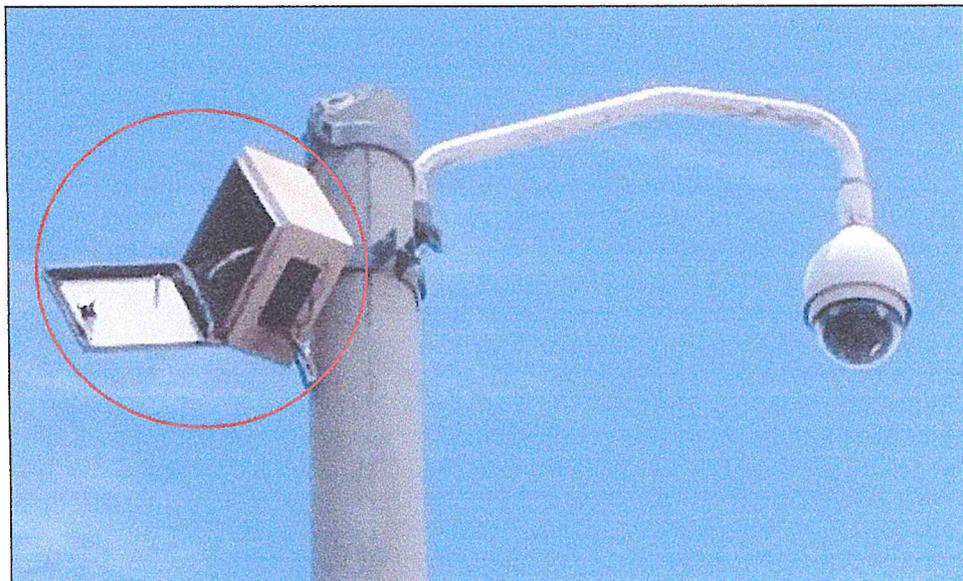
**Imagen n.º 2**  
**Cámara de video vigilancia de la Sede Administrativa en estado inoperativo**

Como se muestra en las imágenes anteriores, se evidencia que las cámaras de videovigilancia de la Sede Administrativa de la Entidad no se encuentran operativas a la fecha; asimismo, respecto al tiempo de almacenamiento de las grabaciones, el Jefe de OTI indica que: *“La Entidad almacena las grabaciones de las otras sedes por un tiempo de seis (6) días calendario en un servidor virtual del Data Center”*; a lo que, la Entidad no estaría cumpliendo con lo establecido en el literal b), del artículo 17º de la “Captación y grabación de imágenes, videos o audios”, del Decreto Supremo n.º 007-2020-IN<sup>2</sup>, que establece: *“(…) b. Almacenar las imágenes, videos o audios grabados por un plazo mínimo de cuarenta y cinco (45) días calendario, salvo disposición distinta en normas sectoriales (...)”* (el resaltado es nuestro).

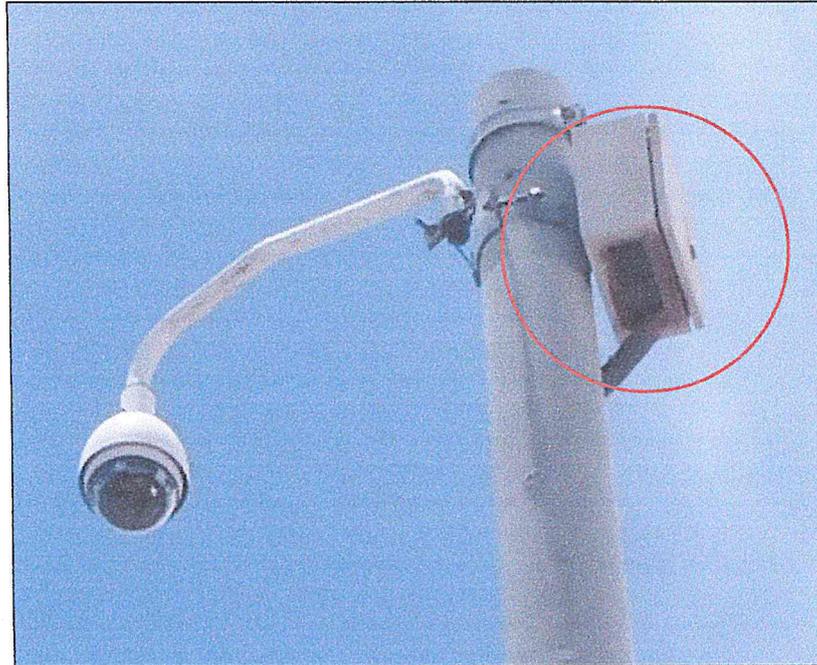
**Imagen n.º 3**  
**Cámara de video vigilancia de la Sede Administrativa en estado inoperativo**

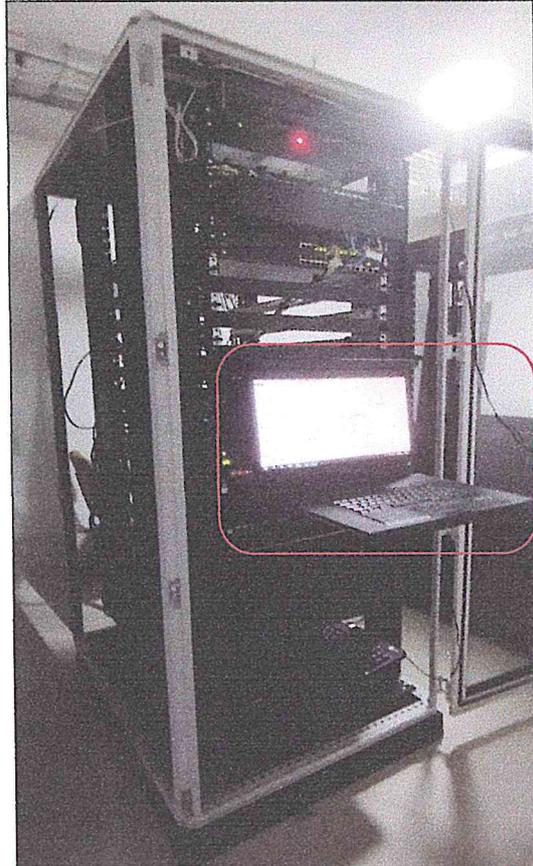
Finalmente, respecto a un Centro de Monitoreo de las cámaras de videovigilancia, el Jefe de OTI, señala que: *“Se cuenta con una pantalla de monitoreo, la cual no esta a dedicación exclusiva para el monitoreo de las cámaras de videovigilancia instaladas en la sede administrativa”*, la cual se muestra en la imagen siguiente:

**Imagen n.º 4**  
**Servidor virtual (Data Center) que almacenaba las grabaciones de las cámaras de videovigilancia, y pantalla (sin dedicación exclusiva) ubicadas en la Sede Administrativa**

En este sentido, de la situación expuesta, se advierte que la Entidad no cuenta con cámaras de videovigilancia operativas en su Sede Administrativa; asimismo, no cuenta con el equipo necesario para el almacenamiento de las grabaciones por el tiempo establecido en la normativa mencionada, y también, no tiene un monitor o pantalla a dedicación exclusiva para el monitoreo y visualización de las grabaciones.

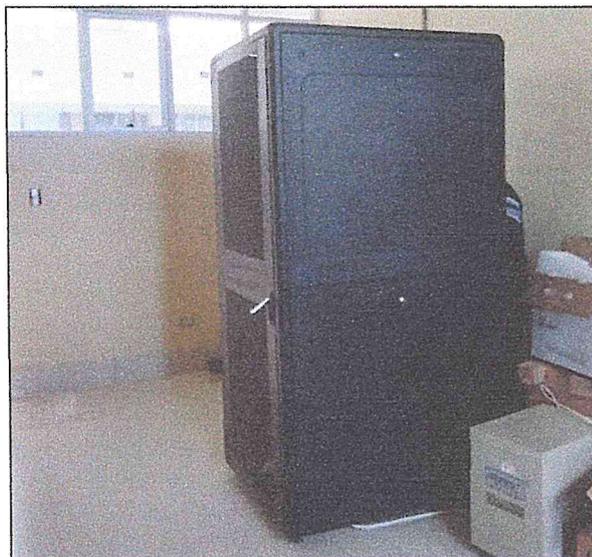
Así también, en un ambiente ubicado en el segundo nivel de la mencionada Escuela Profesional, se encontró un equipo "Data Center", con un gabinete de comunicaciones, el cual se muestra en la imagen siguiente:

**Imagen n.º 6**  
**Data Center de la Escuela Profesional de Ingeniería Ambiental y Forestal - Sede Ayabacas**

De esta manera, si bien las cámaras de videovigilancia se encontrarían en funcionamiento; se advierte que, no se estaría cumpliendo con almacenar las grabaciones por el tiempo establecido en literal b), del numeral 17.2 del artículo 17º, del Decreto Supremo n.º 007-2020-IN<sup>5</sup>, lo cual se debería a que la Entidad no cuenta con los equipos con la capacidad necesaria para el almacenamiento, y tampoco cuenta con una pantalla a dedicación exclusiva para el monitoreo y visualización de las grabaciones.

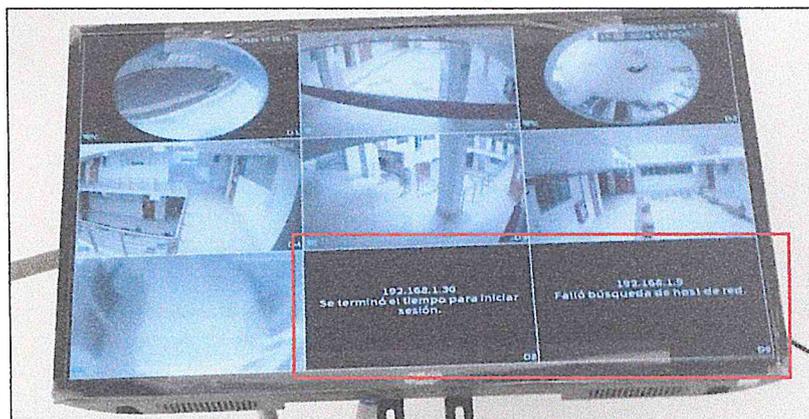
De la visita realizada a la Escuela Profesional de Ingeniería Textil y de Confecciones, en el pasillo de ingreso se encontró una pantalla de monitoreo que muestra la grabación de nueve (9) cámaras de videovigilancia, de las cuales, dos (2) se encontrarían con errores de configuración según lo indicado por el Jefe de OTI, hecho que se muestra en la imagen siguiente:

**Imagen n.º 7**  
**Pantalla de monitoreo de la Escuela Profesional de Ingeniería Textil y de Confecciones – Sede Ayabacas**

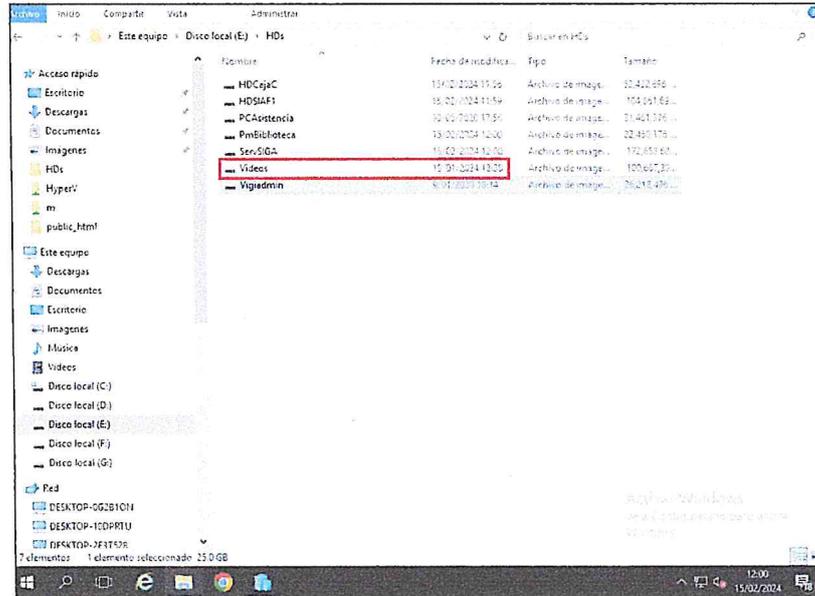
En ese sentido, de la verificación al Servidor Virtual (Data Center) ubicado en la Sede Administrativa de la Entidad, se evidencia que la última grabación o registro de las cámaras de videovigilancia de la Sede La Capilla, corresponderían al **19 de enero de 2024**, como se muestra en la imagen siguiente:

**Imagen n.º 8**  
**Captura de pantalla del Servidor Virtual (Data Center) que almacenaba las grabaciones de las cámaras de videovigilancia de la Sede La Capilla**
