INFORME DE VISITA DE CONTROL
N° 005-2024-OCI/5997-SVC

**“EJECUCIÓN DE LA OBRA: CONSTRUCCIÓN DEL SISTEMA
DE RIEGO CURIPAMPA, DISTRITO DE CHUMPI, PROVINCIA
DE PARINACOCHAS – AYACUCHO”**

PERÍODO DE EVALUACIÓN:
DEL 7 AL 13 DE MARZO DE 2024

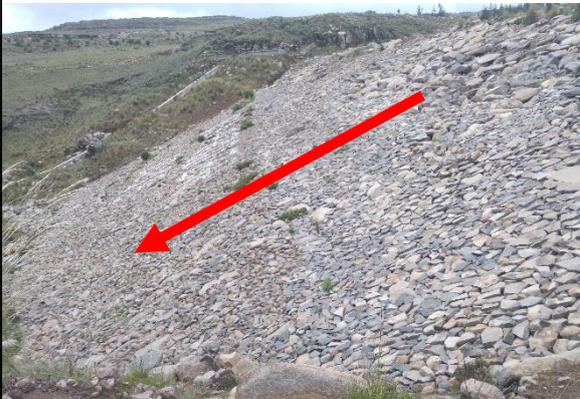
Ítem	Componente	Comentario	Vista fotográfica
1	Construcción del dique.	Aún falta realizar la conformación del enrocado del dique (6 metros aproximadamente), para llegar a nivel de corona de la presa.

Comentario: Vista de la conformación del enrocado talud aguas abajo del dique.
2	Caseta de válvulas.	Falta realizar la construcción de la losa en el techo de la caseta de válvulas; asimismo, no se realizó la colocación de las válvulas, medidores, losa de asiento para tubería, entre otros.

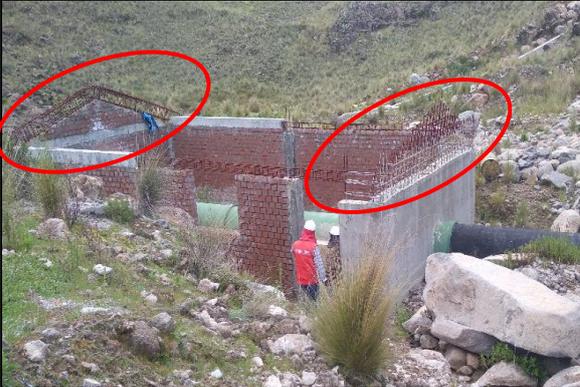
Comentario: Vista de la construcción de los muros de la caseta de válvulas, el acero de refuerzo de las vigas se encuentran expuestas y oxidadas.
3	Aliviadero de demasías.	Falta prolongar la construcción del aliviadero de demasías hasta el punto de captación de los caudales excedentes.

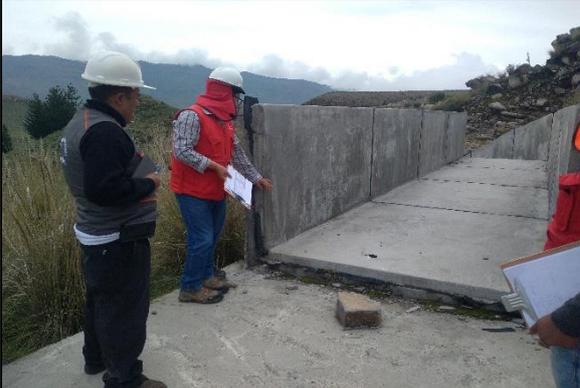
Comentario: Vista del vaciado de solado e ingreso al vertedero de demasías.

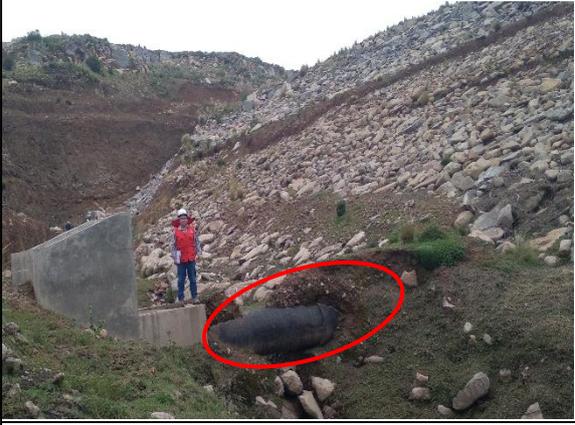
4	Toma de fondo.	<p>Falta realizar la colocación de la rejilla en la cámara de ingreso de la tubería de fondo; asimismo, dicha tubería se encuentra expuesta sin ningún tipo de protección, lo que podría generar su rotura ante una eventual caída de rocas, durante la conformación del dique.</p>

<p>Comentario: Se observa que la tubería de toma de fondo se encuentra expuesta sin ningún tipo de protección.</p>
5	Impermeabilización talud aguas arriba de la presa.	<p>Estos componentes no se encuentran ejecutados.</p>

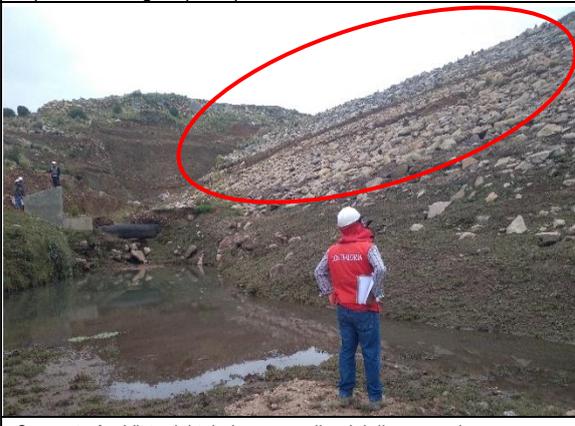
<p>Comentario: Vista del talud aguas arriba del dique, se observa que no se realizó su impermeabilización y no se construyó el dentellón.</p>
6	Dentellón ⁶

⁶ Estructura considerada con el fin de brindar un cierre hermético a lo largo del contacto de la membrana impermeable con la cimentación y los estribos, en el talón de aguas arriba de la presa, para evitar las filtraciones por debajo de la misma.

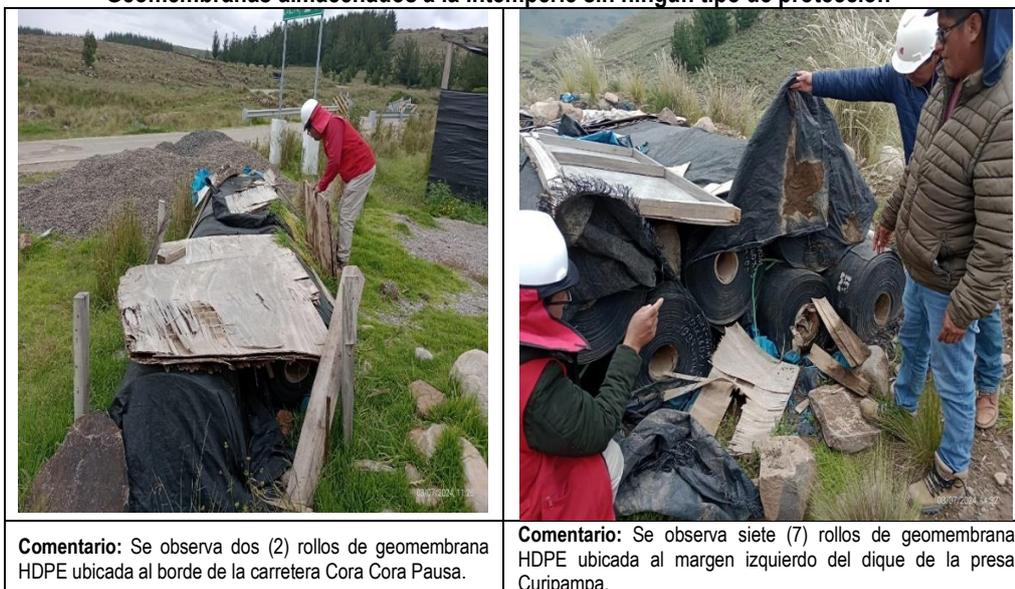
Imagen n.º 1
Geomembranas almacenadas a la intemperie sin ningún tipo de protección

En aguas abajo del dique de la presa, se encontró siete (7) rollos de geomembrana, y en los exteriores del almacén de la Obra, al borde de la carretera Pausa – Cora Cora, se encontró dos (2) rollos más, en ambos casos se encuentran cubiertas con planchas de triplay, plástico y manta apillera negra, en contacto con el suelo natural, sin cobertura y expuestas a la intemperie, se muestra:

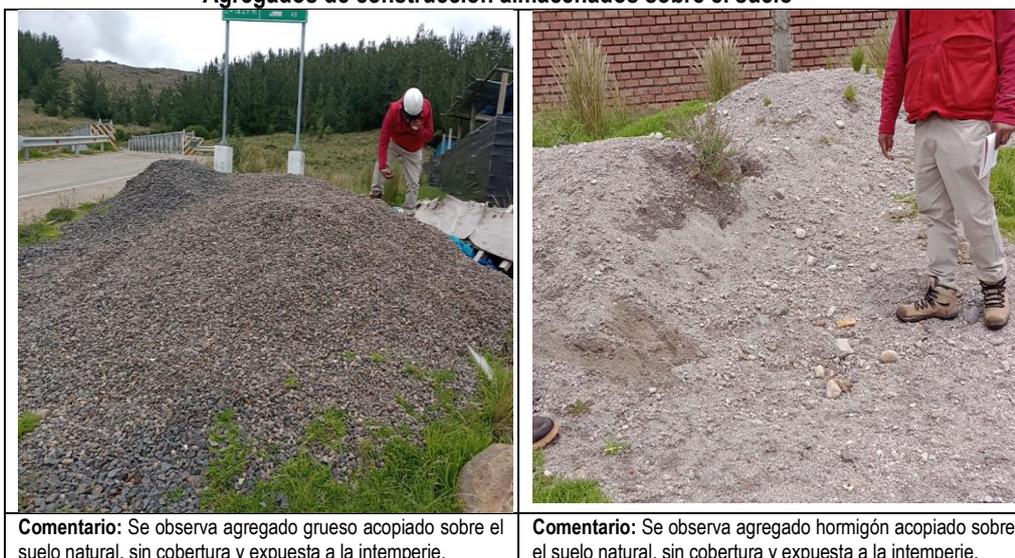
Imagen n.º 2
Agregados de construcción almacenados sobre el suelo

Durante la inspección física a la Obra, se observó agregados acopiados sobre el suelo sin seguridad y tratamiento previo de la superficie a fin de evitar la contaminación con material orgánico del suelo; asimismo, sin la cobertura y expuestas a la intemperie, tal como se muestra en las imágenes siguientes:

3.7.1 El material cementante y los agregados deben almacenarse de tal manera que se prevenga su deterioro o la introducción de materias extrañas.

3.7.2 Ningún material que se haya deteriorado o contaminado debe utilizarse en la elaboración del concreto.
