INFORME DE VISITA DE CONTROL
N.º 023-2024-OCI/6402-SVC

**VISITA DE CONTROL A LA AUTORIDAD DE TRANSPORTE
URBANO PARA LIMA Y CALLAO, DISTRITO DE
MIRAFLORES, PROVINCIA DE LIMA, REGIÓN LIMA**

**“SERVICIO DE CONSERVACIÓN Y MANTENIMIENTO DE
PARADEROS PÚBLICOS UBICADOS EN LA AVENIDA
MIGUEL GRAU”**

**PERÍODO DE EVALUACIÓN:
DEL 26 DE AGOSTO AL 5 DE SEPTIEMBRE DE 2024**

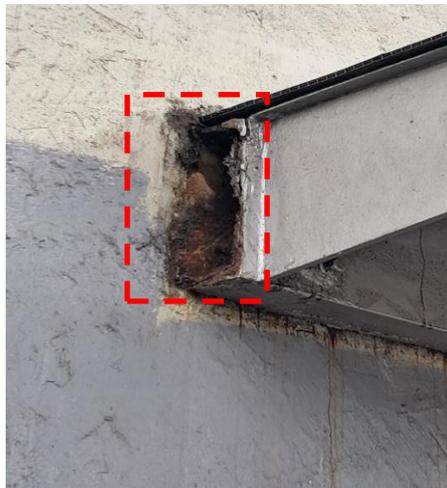
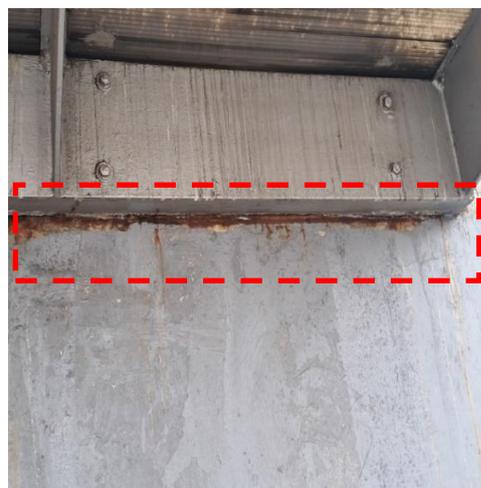
1. La parte posterior de las estructuras metálicas que soportan los techos de los paraderos ubicados en la Vía Expresa Miguel Grau (vía principal), presentan evidencias de corrosión en los tornillos que soportan la estructura, como se muestran en las fotografías del anexo 1.

Fotografías n.ºs 01 y 02: Estado de corrosión en la parte posterior de la estructura metálica de los techos de los paraderos.

La Comisión de Control considera que es urgente el mantenimiento de los paraderos públicos dada la antigüedad de la instalación; así como, evaluar el reemplazo de las estructuras retiradas y de aquellas cuyo diseño no favorece a su conservación, éstas últimas en la medida que representan un peligro inminente por el peso y el estado de corrosión de los soportes.

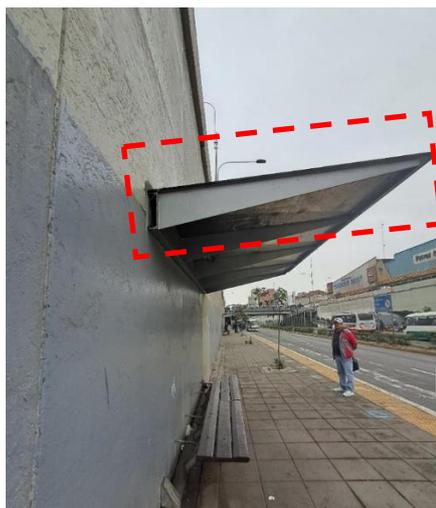
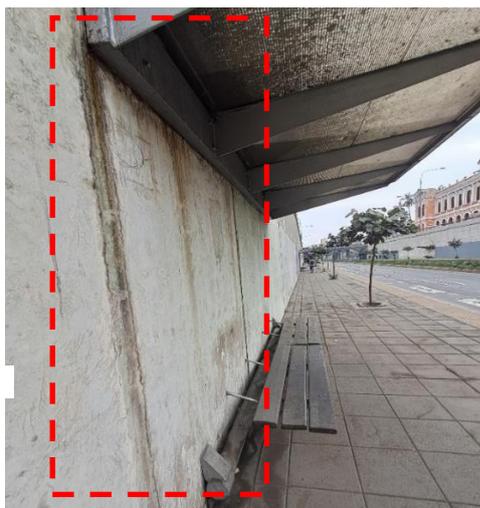
2. Los techos de las estructuras de los paraderos públicos de la Vía Expresa Miguel Grau (vía principal), tienen un diseño de caída hacia adentro. Por lo tanto, la lluvia y la suciedad discurren hacia los tornillos que soportan el peso de la estructura, lo cual aceleraría el estado de oxidación del metal. (anexo 2).

Fotografías n.ºs 03 y 04: Diseño de los techos con caída hacia adentro, que provoca que la lluvia y la suciedad discurran hacia los tornillos y acelere el deterioro de los soportes.

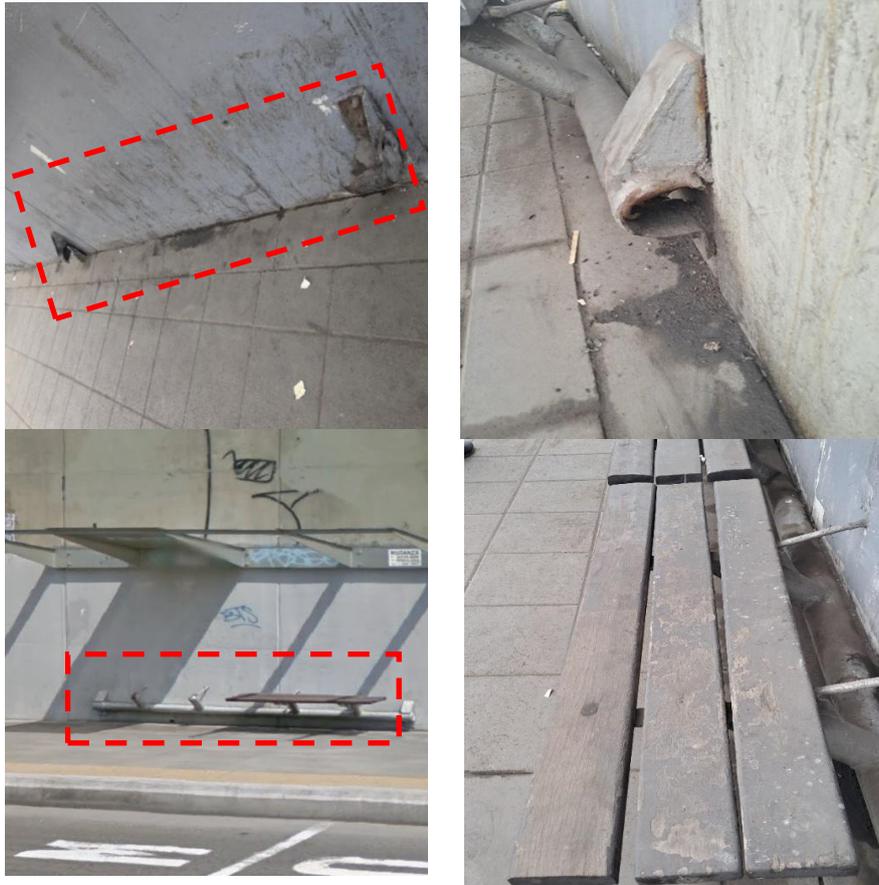
3. Algunos de los paraderos públicos de la Vía Expresa Miguel Grau (vía principal) no tienen bancas, se encuentran de manera parcial (incompletas) o falta de mantenimiento (llenas de suciedad). (anexo 3).

Fotografías n.ºs 05 y 06: Estado de las bancas en los paraderos de la vía principal: bancas faltantes, bancas incompletas y bancas deterioradas (con falta de mantenimiento) y llenas de suciedad.

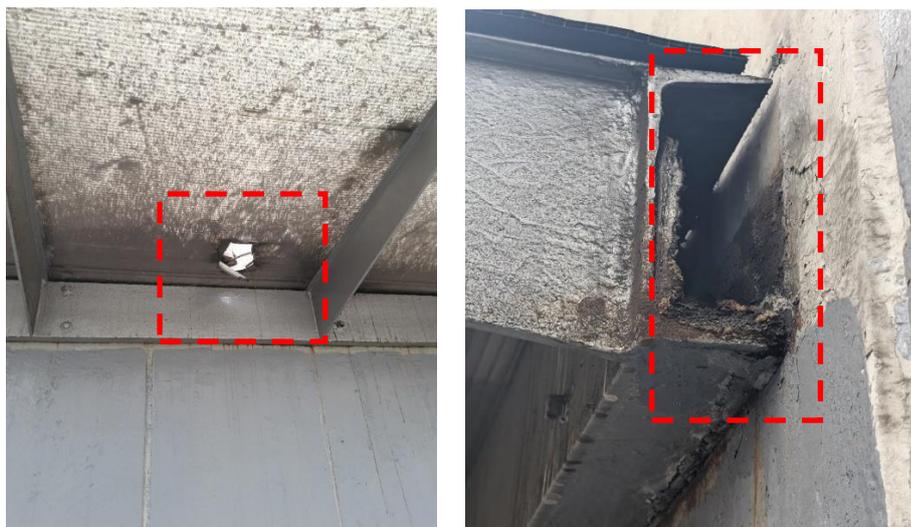
4. Los techos de las estructuras metálicas de los paraderos públicos de la Vía Expresa Miguel Grau, son de policarbonato. Dada la corrosión de los tornillos y el peso de la estructura metálica que soportan, representaría un alto riesgo de accidente en contra de los usuarios del transporte público o transeúntes. (anexo 4).

Fotografías n.ºs 07 y 08: El techo de policarbonato presenta un orificio, asimismo por el grado de corrosión de los soportes de dichas estructuras y el peso que soportan podrían ocasionar un accidente.

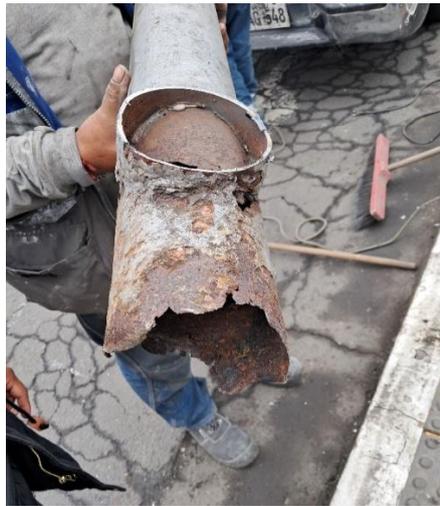
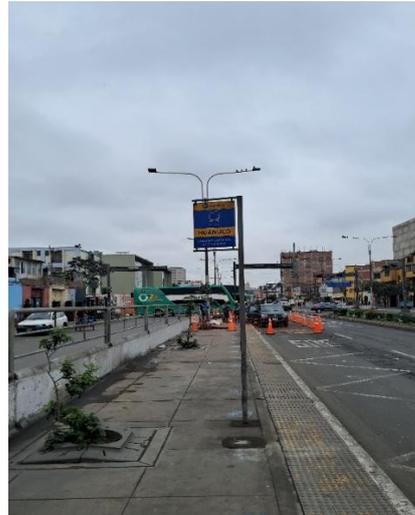
5. La mayoría de los paraderos instalados en la avenida Miguel Grau desde prolongación Lucanas en adelante (oeste-este), han sido retirados debido al alto grado de corrosión de los postes que soportaban la estructura. (anexo 5).

Fotografías n.ºs 09 y 10: El grado de corrosión de los postes de soporte de los paraderos, que fueron retirados por personal de la Entidad.

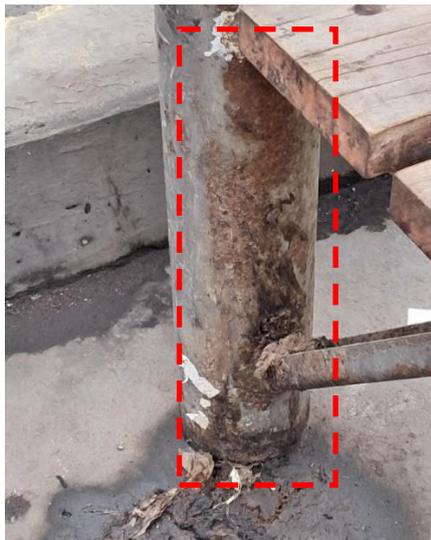
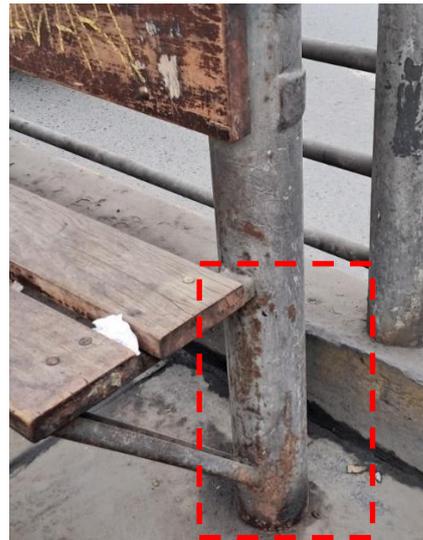
6. Los soportes (postes) del paradero instalado entre la avenida Miguel Grau y la avenida Aviación, presentan corrosión y no se evidencia la aplicación de materiales anticorrosivos. (anexo 6).

Fotografías n.ºs 11 y 12: Los soportes del paradero instalado entre la avenida Miguel Grau y la avenida Aviación, presentan corrosión y no se evidencia la aplicación de materiales anticorrosivos.
