INFORME DE HITO DE CONTROL

N° 14902-2024-CG/GRLP-SCC

**EJECUCIÓN DE LA OBRA: “MEJORAMIENTO DEL
SERVICIO DE TRANSITABILIDAD VIAL DE LA CARRETERA
VECINAL LM-874; TRAMO EMP. PE 24 - SAN ISIDRO -
QUILMANA; EN LOS DISTRITOS DE IMPERIAL Y QUILMANA
DE LA PROVINCIA DE CAÑETE - DEPARTAMENTO DE
LIMA”**

**HITO DE CONTROL N° 2 – CULMINACIÓN Y RECEPCIÓN DE
OBRA**

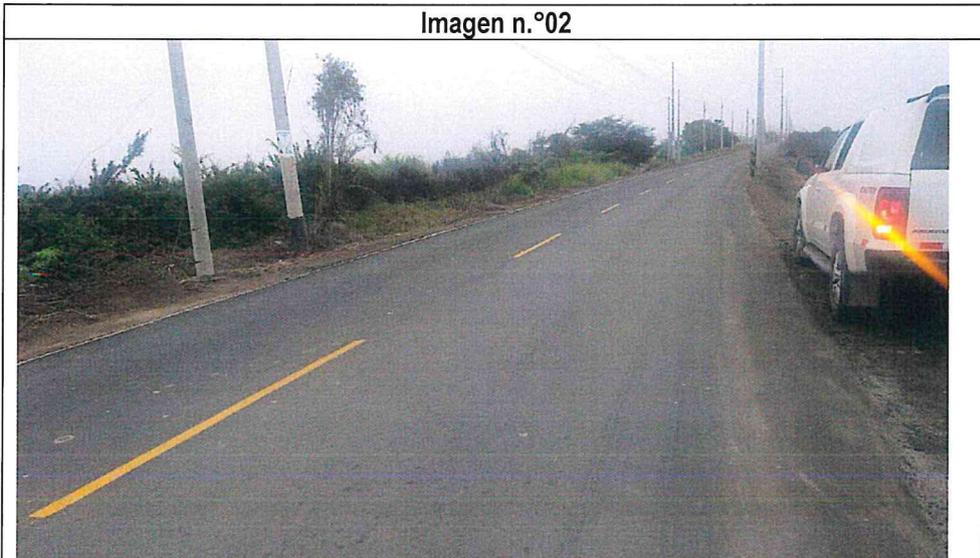
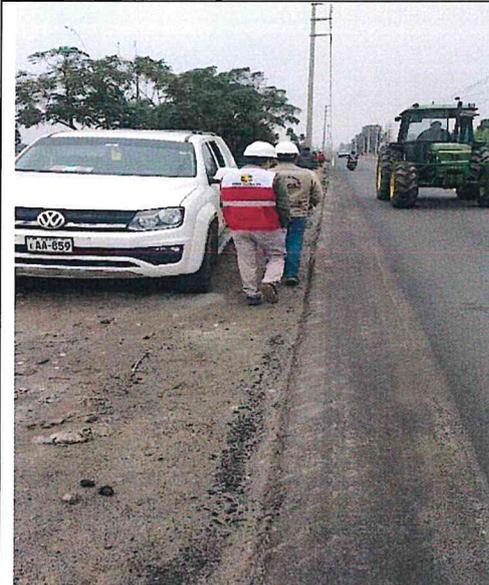
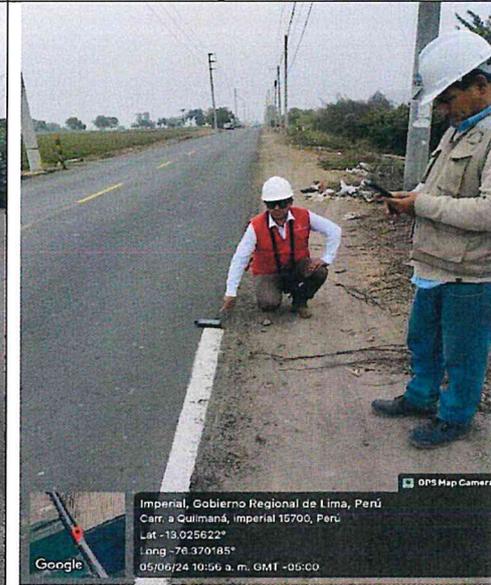
Imagen n.º02

Desde la progresiva 0+650.00 hasta la progresiva 0+850.00, se verifico que no se ejecutó el marcado de línea continua de $e=0.10$ m (Blanco) en los dos márgenes de la vía (izquierda y derecho).
Desde la progresiva 0+850 se aprecia la pintura de tráfico blanco en margen izquierdo, sin embargo el margen derecho, continua sin pintura de tráfico blanco.

De lo mostrado precedentemente, se evidencia que las partidas 03.03.02 RECAPEO ASFÁLTICA DE E=2", 05.02 PINTURA LÍNEA CONTINUA e= 0.10 m(Blanco) y 05.04 PINTURA DE SÍMBOLOS, LETRAS Y SEÑALES, se encuentran incompletas y con presencia de deficiencias constructivas, contradiciendo lo mencionado en el asiento 185 del cuaderno de obra.

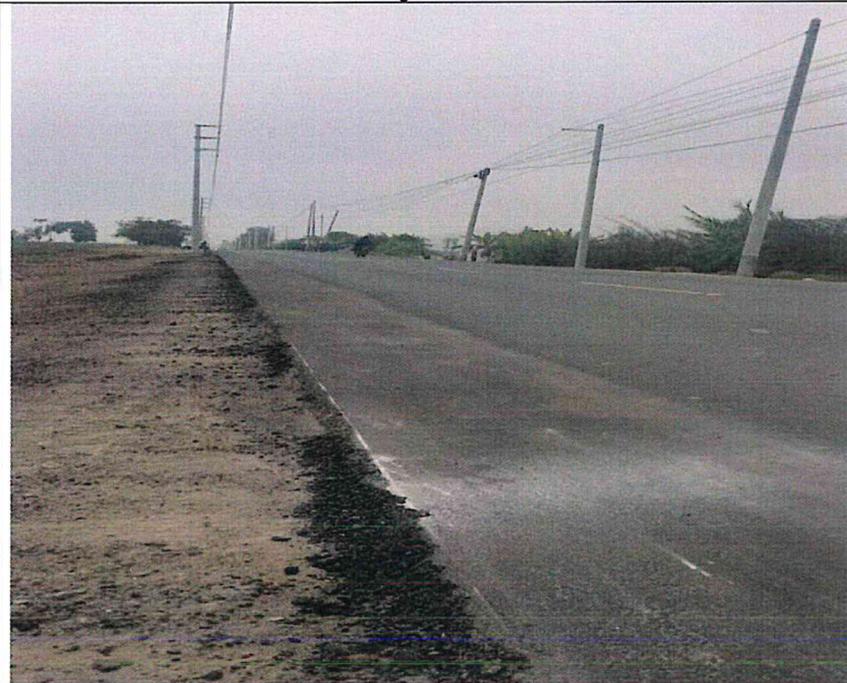
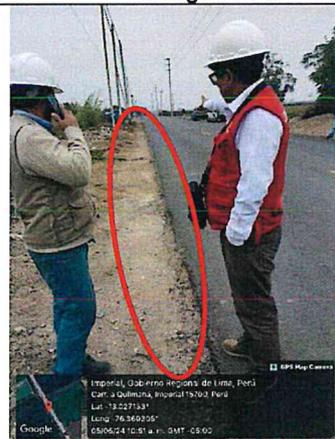
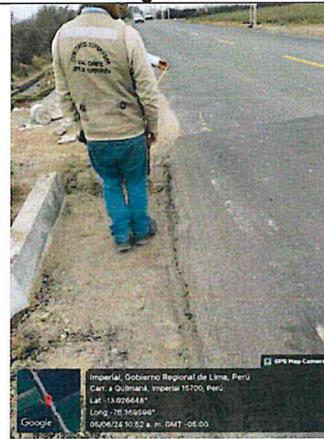
Imagen n.º05

En la progresiva 0+657, se verifico que continua sin ejecución la carpeta asfáltica en un ancho de 0.50.

Asimismo, se verifica los anchos de la vía en: 6.90 m

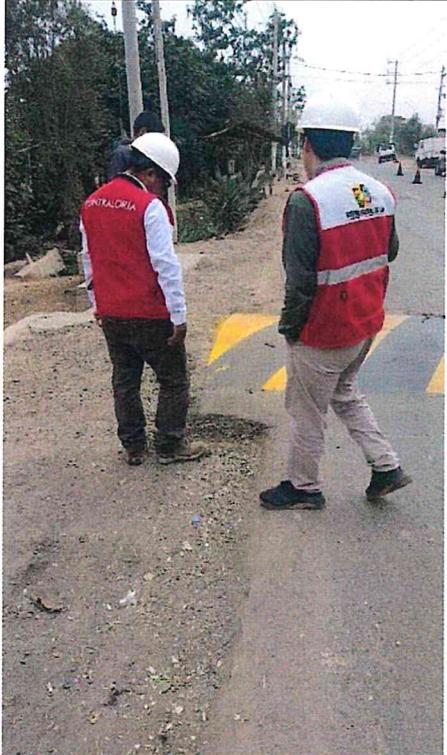
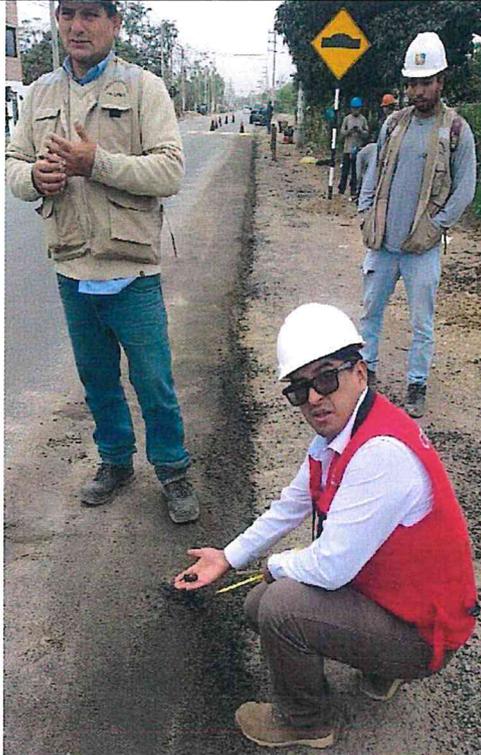
<p style="text-align: center;">Imagen n.º08</p>

<p>En la progresiva 0+855.00 El Tramo de pavimento asfáltico (flexible) no se ejecutó en un ancho de 0.25 m</p>	<p>En la progresiva 0+855.00, se verificó pavimento asfáltico (flexible) en estado fresco y recién compactado con un ancho de 0.50 m</p>
<p style="text-align: center;">Imagen n.º10</p>

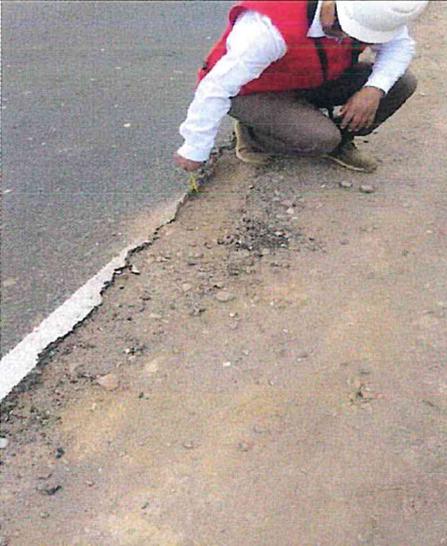
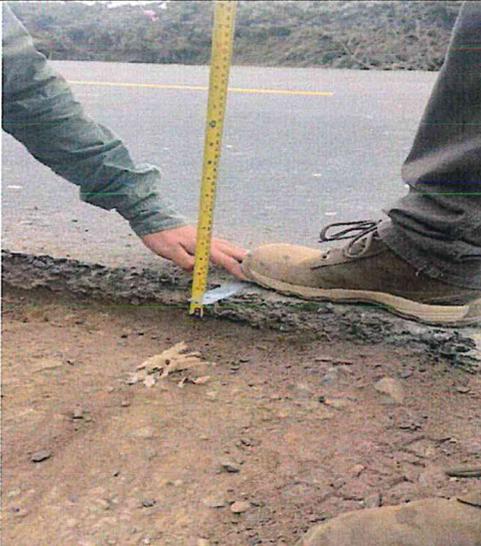
<p style="text-align: center;">Imagen n.º11</p>

<p>En la progresiva 0+855.00 en el margen izquierdo de la vía, se tomó las dimensiones del espesor de la carpeta asfáltica y las medidas fueron los siguientes:</p> <ul style="list-style-type: none"> - Borde 1.25 pulgadas. - Borde picado 1.7 pulgadas. - Borde picado más profundo 2.2 pulgadas.

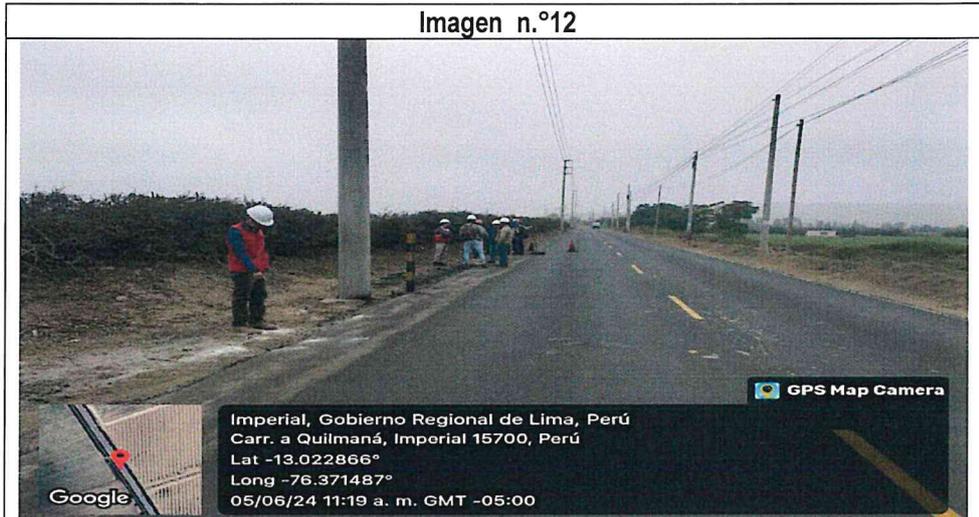
Imagen n.º12

En la progresiva 1+150.00 margen derecho se encontró al personal de obra realizando trabajos de perfilado y compactado de carpeta asfáltica a lo cual el supervisor indico los siguiente:

“(...) están completando el ancho de vía en unos 0.50m que falta para llegar a los 7m que indica el expediente técnico (...)”

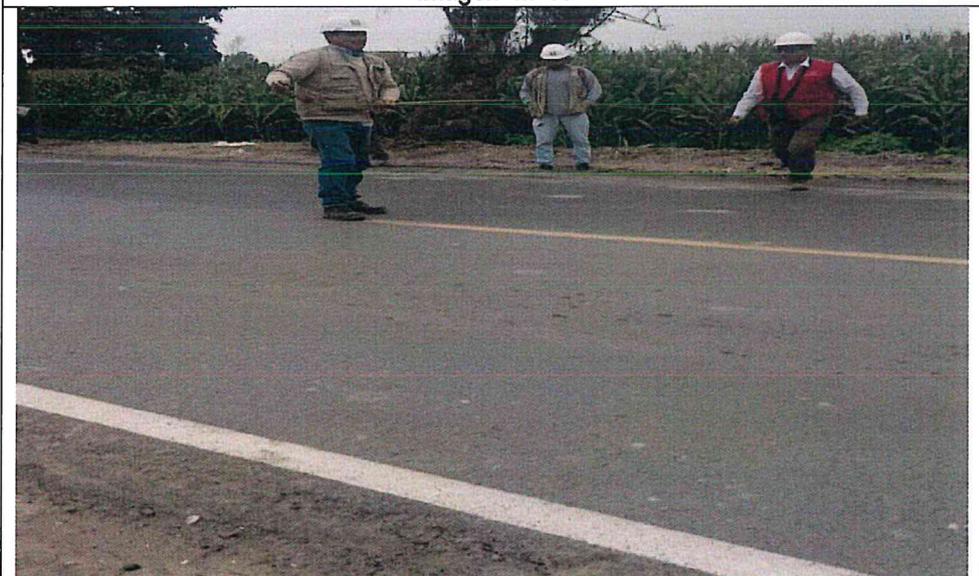
Imagen n.º13

En la progresiva 2+152.00 en el pavimento asfáltico se observó los siguiente:

- Borde de margen derecho pavimento recién compactado y en estado fresco
- Borde izquierdo falta por ejecutar un ancho de 0.50m.

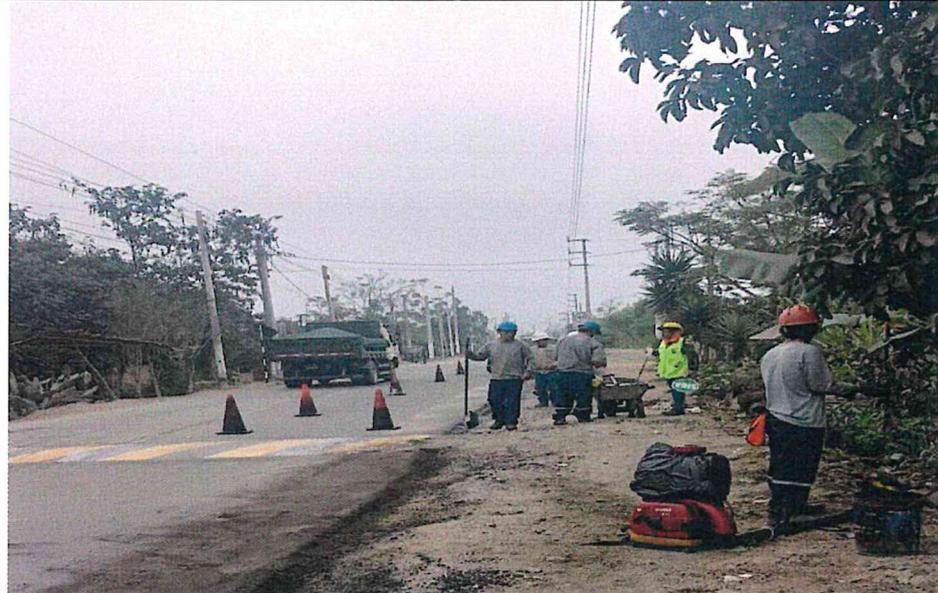
Imagen n.º14

En la progresiva 2+156.00 se encontró otro frente de trabajo con 5 trabajadores, realizando trabajos de compactado de carpeta asfáltica en margen derecho; delimitaron el área de trabajo mediante conos de seguridad como se visualiza en la imagen, de igual manera se les solicito el seguro SCRT del personal de obreros, identificando que dos de ellos no contaban con dicho seguro:

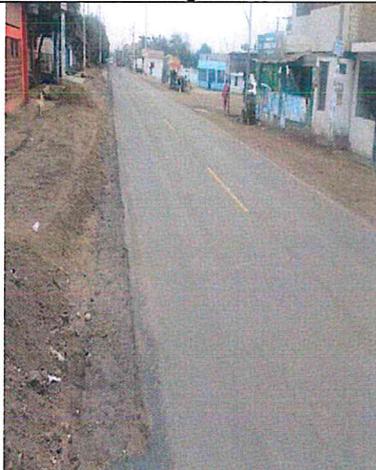
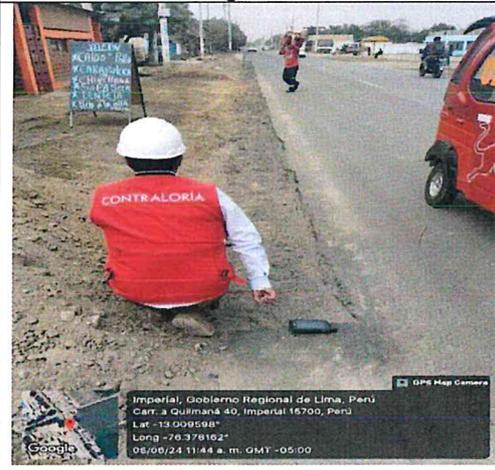
Imagen n.º15

En el Margen derecho desde la progresiva 2 +770 hasta 2+800 se evidencia carpeta asfáltica sin ejecutar en un ancho de 0.50m y Señalización horizontal ausente, así como partida 05.02. Pintura línea continua e=0.10m (Blanco) lado izquierdo y derecho sin ejecutar.

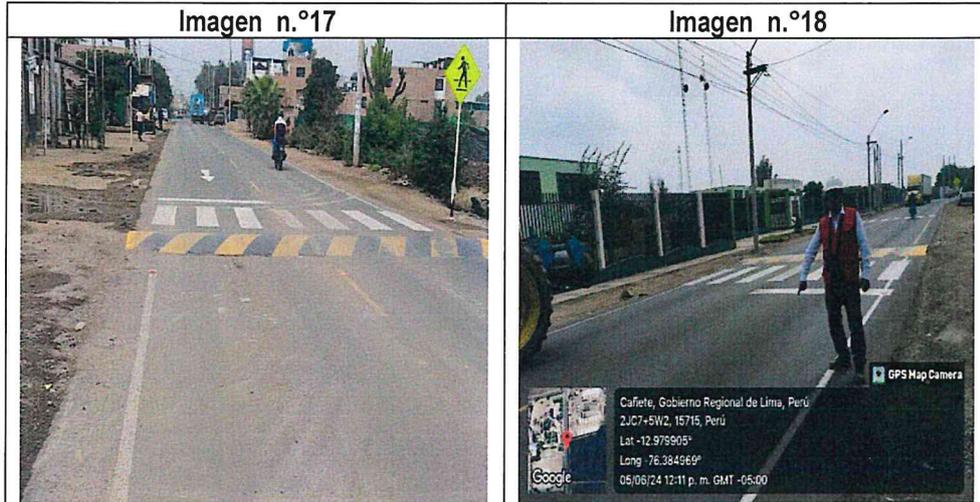
Desde la progresiva 3 +200 se observa ambos lados con pintura de tráfico blanco y ancho de vía completa. Hasta el final de la progresiva.

Progresiva 3+ 200, Ausencia de señalización horizontal en vía (Flechas direccionales).

Sin embargo, se observa que falta pintado de margen derecho con pintura de tráfico blanca desde la progresiva 5+300 a la 5+380, y luego continua con pintura de tráfico ambos márgenes de la vía.

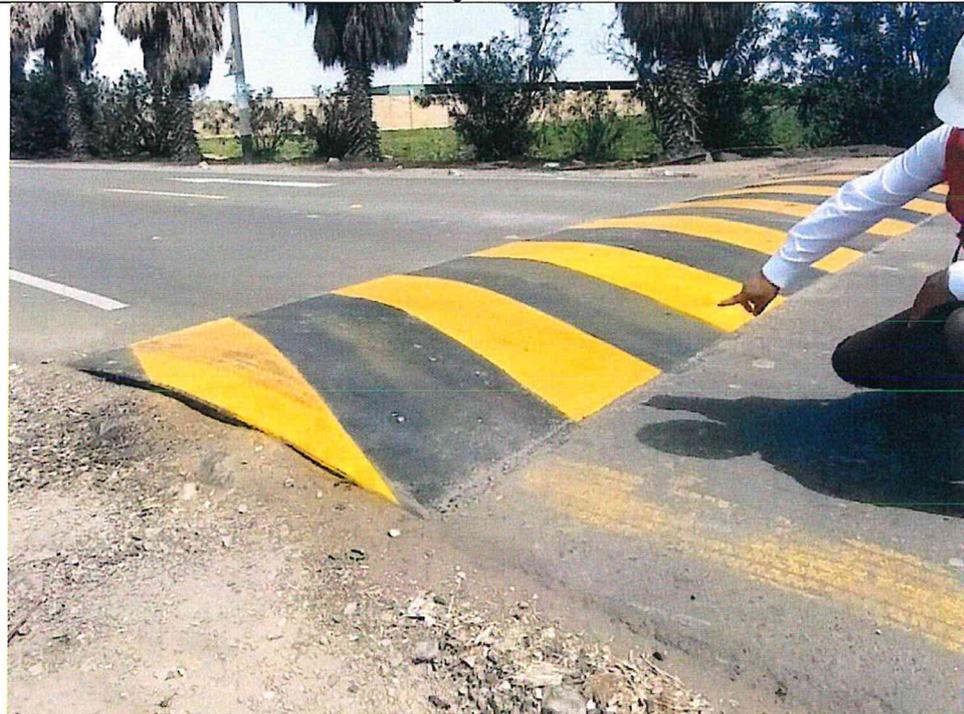
Imagen n.º19

En la progresiva 8+850 aproximadamente se observó el resalto o rompe muelle con pintura fresca y huellas de neumáticos en la vía.

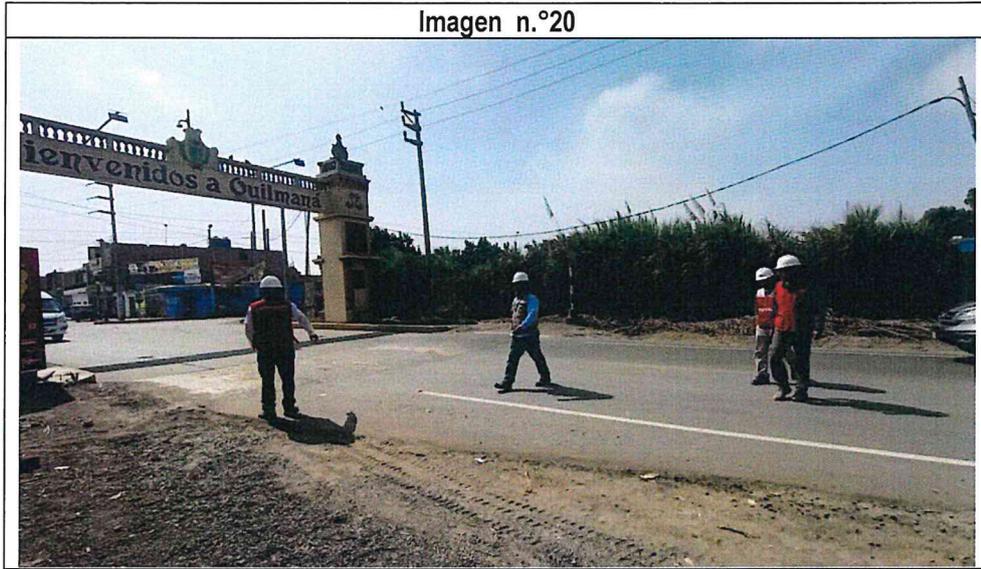
En la progresiva 9+ 274 se observó, que se existe un rompe muelle antiguo, sin embargo, el supervisor de obra indico que, no es parte del contrato y que ahí termina la obra.

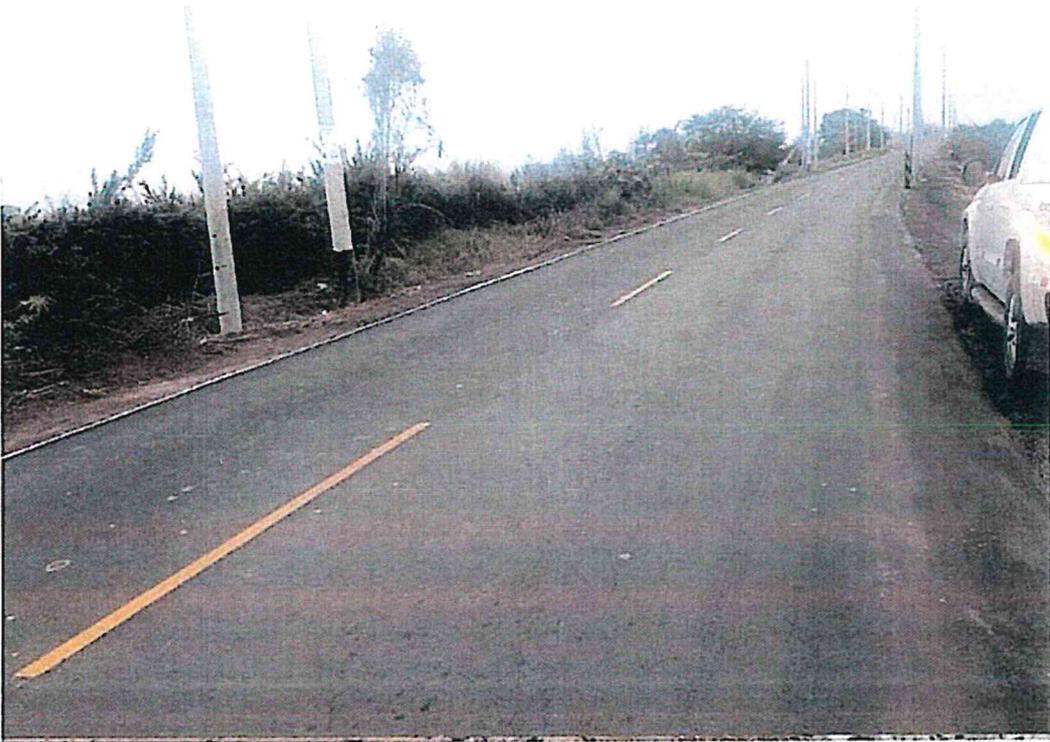
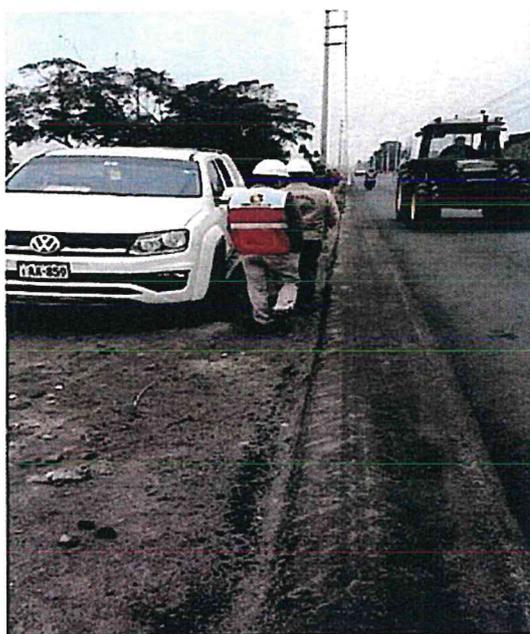
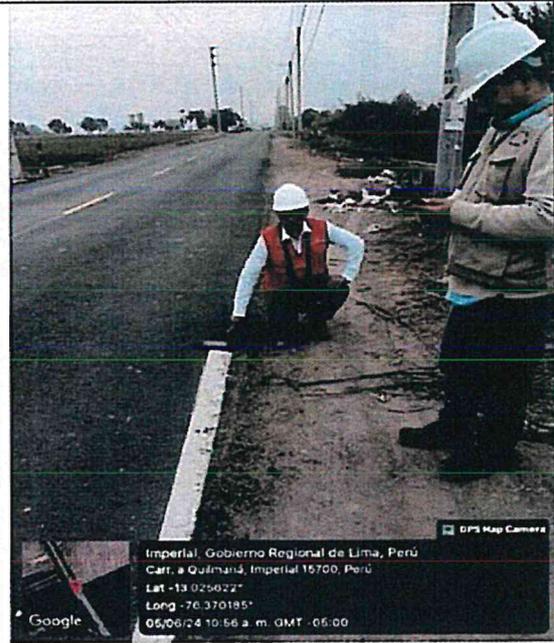
Imagen n.º 2

Desde la Progresiva 0+650.00 hasta la progresiva 0+850.00, se verificó que no se ejecutó el marcado de línea continua de e=0.10m (Blanco) en los dos márgenes de la vía (izquierdo y derecho).

Desde la progresiva 0+850 se aprecia pintura de tráfico blanco en margen izquierdo, sin embargo el margen derecho continúa sin pintura de tráfico blanco.

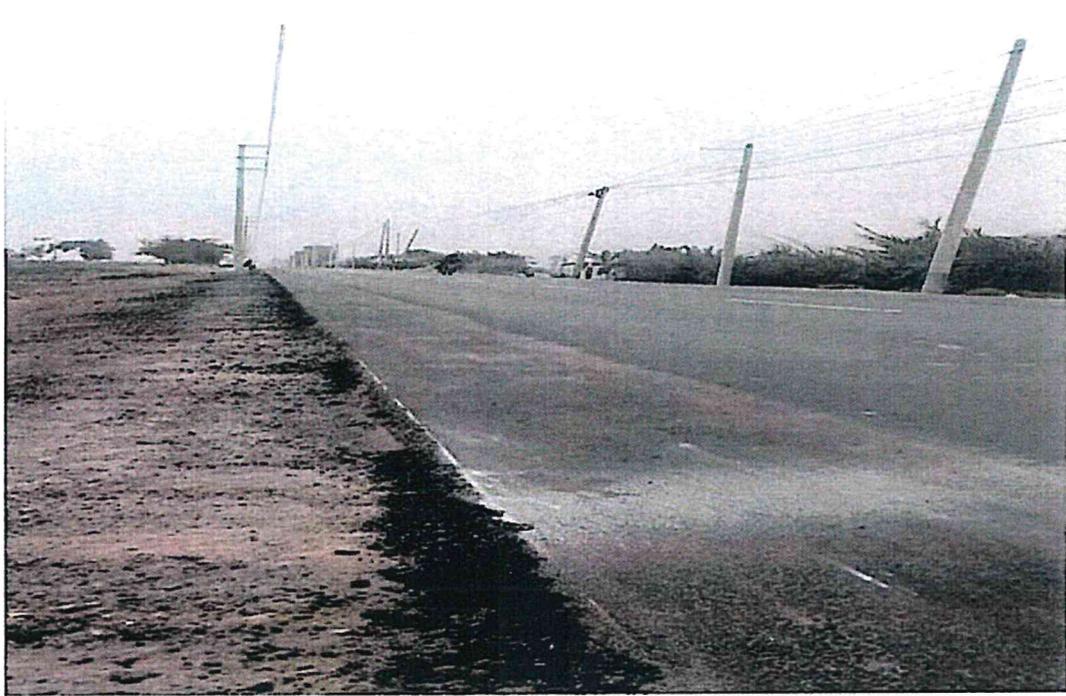
Imagen n.º 5

Además, se constató que desde la progresiva 0+650 hasta 0+855 falta carpeta asfáltica en el margen izquierdo de la vía en un ancho de 0.50m.

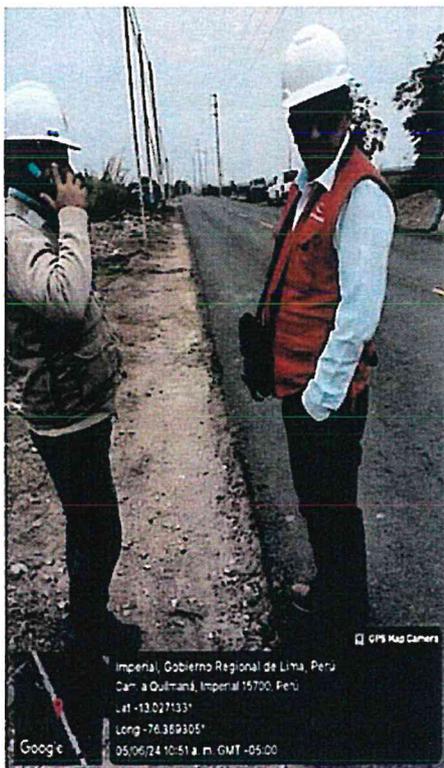
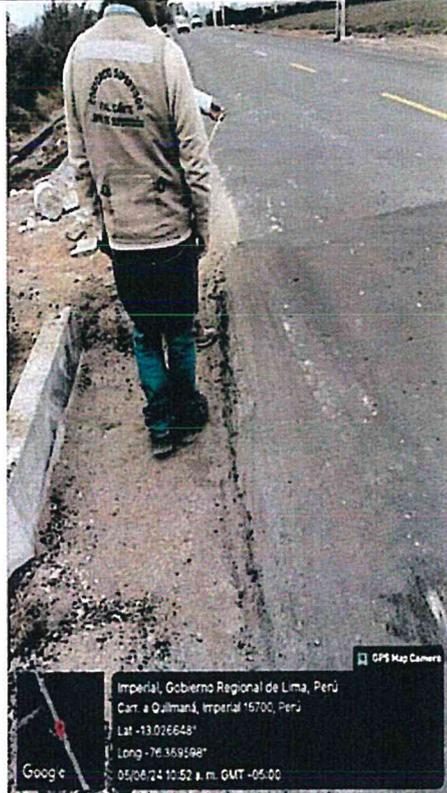
Imagen n.º 6

En la progresiva 0+657, se verifico que continua sin ejecución la carpeta asfáltica en un ancho de 0.50. Asimismo, se verifica los anchos de la vía en: 6.90 m

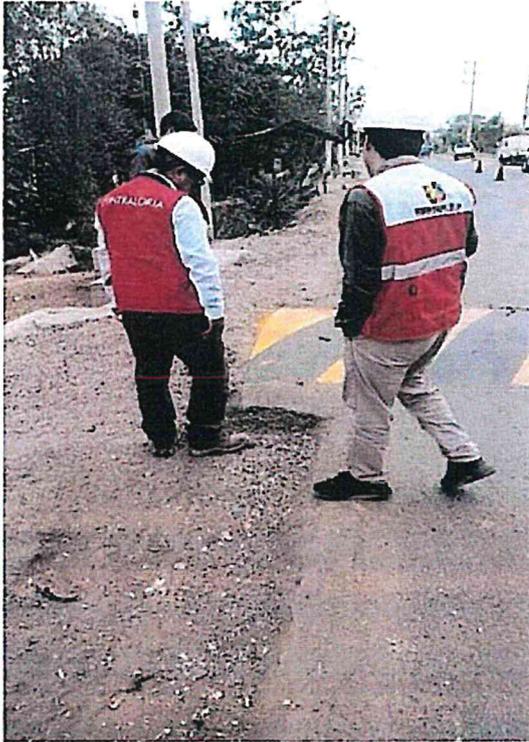
Imagen n.º 8

En la progresiva 0+855.00 Tramo de pavimento asfáltico (flexible) no se ejecutó en un ancho de 0.25 m

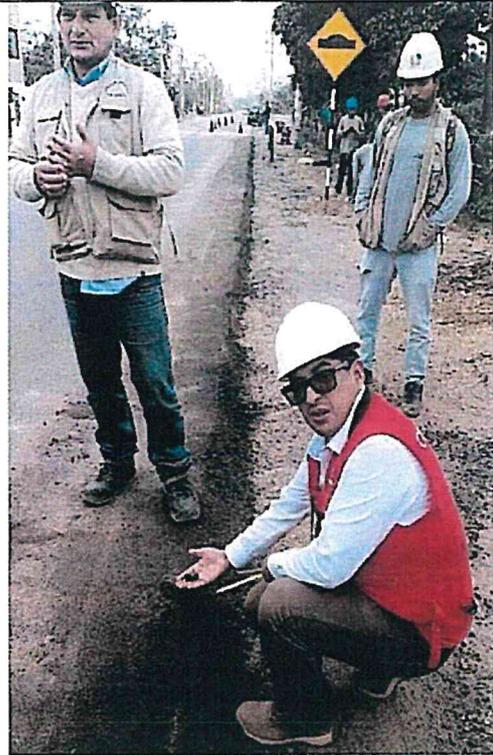
Imagen n.º 9

En la progresiva 0+855.00, se verificó pavimento asfáltico (flexible) en estado fresco y recién compactado con un ancho de 0.50 m

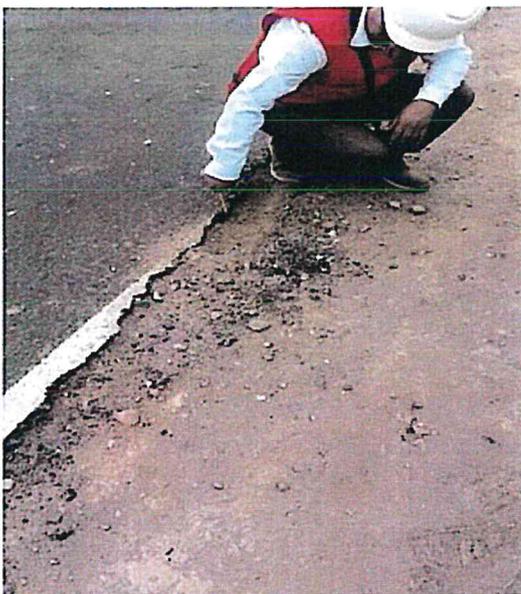
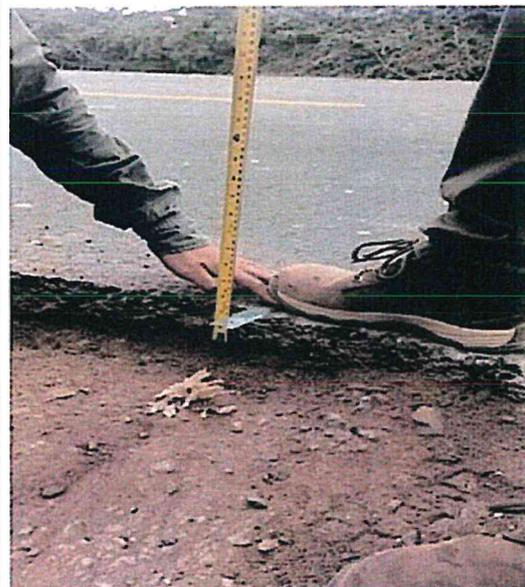
Imagen n.º 10

En la progresiva 0+855.00 en el margen izquierdo de la vía, se tomó las dimensiones del espesor de la carpeta asfáltica y las medidas fueron los siguientes:

- Borde 1.25 pulgadas.
- Borde picado 1.7 pulgadas.

- Borde picado más profundo 2.2 pulgadas.

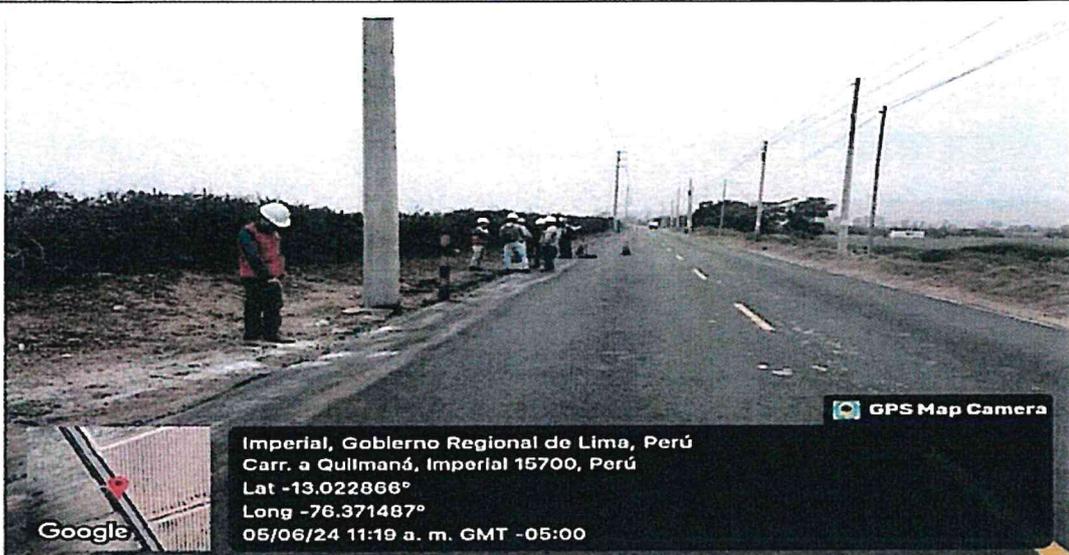
Imagen n.º 12

En la progresiva 1+150.00 margen derecho se encontró al personal obra realizando trabajos de perfilado y compactado de carpeta asfáltica a lo cual el supervisor indico los siguiente:

"(...) están completando el ancho de via en unos 0.50m que falta para llegar a los 7m que indica el expediente técnico (...)"

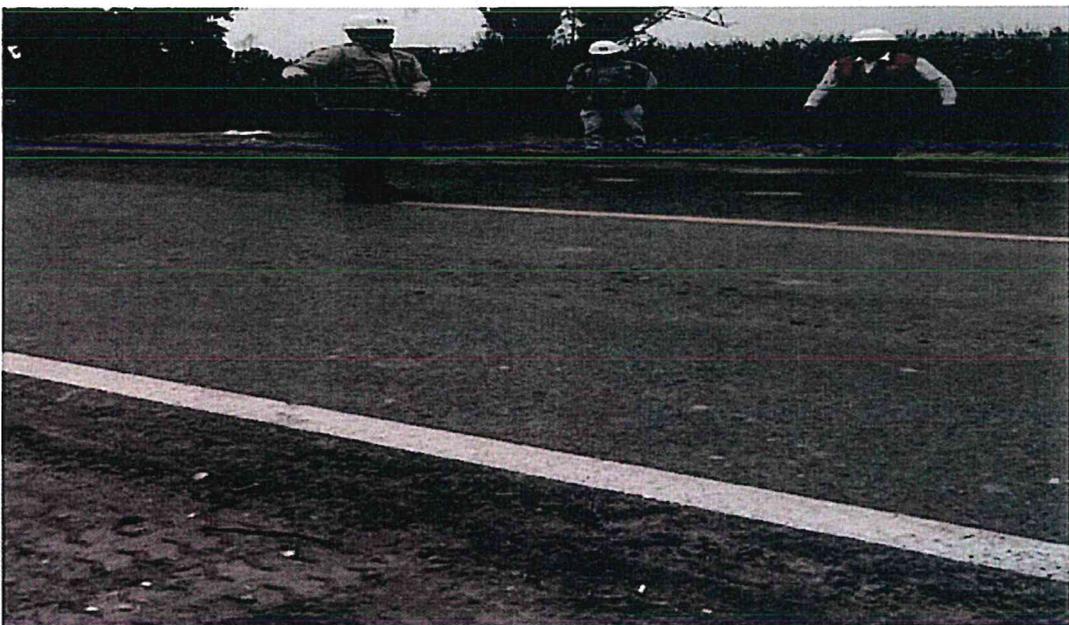
Imagen n.º 13

En la progresiva 2+152.00 en el pavimento asfáltico se observó los siguiente:

- Borde de margen derecho pavimento recién compactado y en estado fresco
- Borde izquierdo falta por ejecutar un ancho de 0.50m.

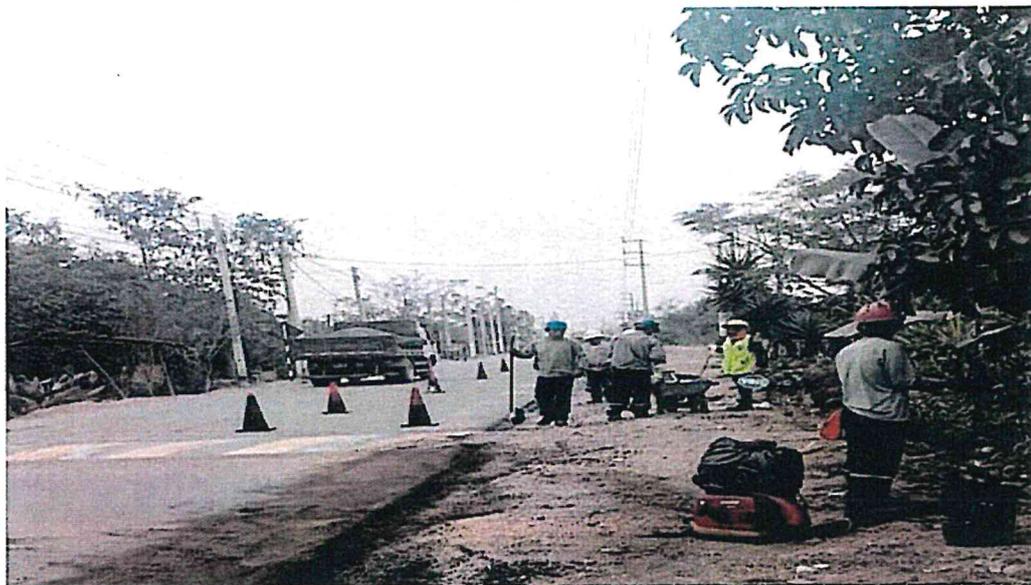
Imagen n.º 14

En la progresiva 2+156.00 se encontró otro frente de trabajo con 5 trabajadores, realizando trabajos de compactado de carpeta asfáltica en margen derecho; delimitaron el área de trabajo mediante conos de seguridad como se visualiza en la imagen, de igual manera se les solicitó el seguro SCRT del personal de obreros, identificando que dos de ellos no contaban con dicho seguro:

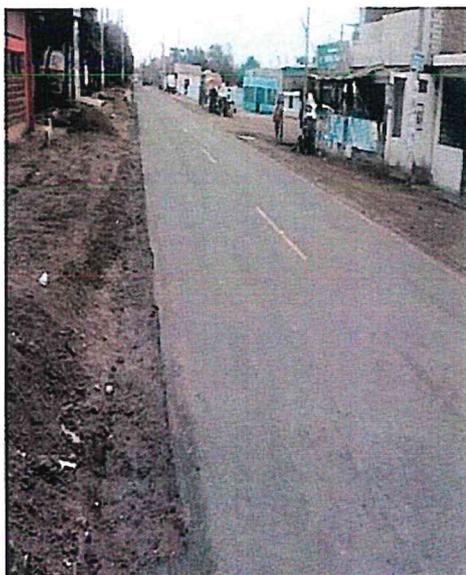
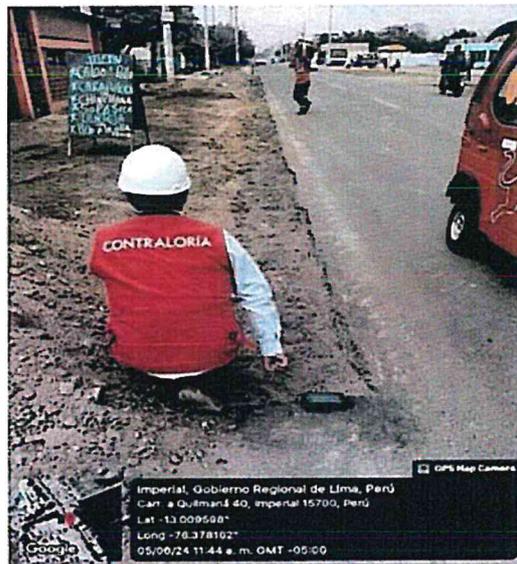
Imagen n.º 15

- Margen derecho desde 2 +770 hasta 2+800 carpeta asfáltica sin ejecutar en un ancho de 0.50m y Señalización horizontal ausente partida 05.02. Pintura línea continua e=0.10m (Blanco) lado izquierdo y derecho.

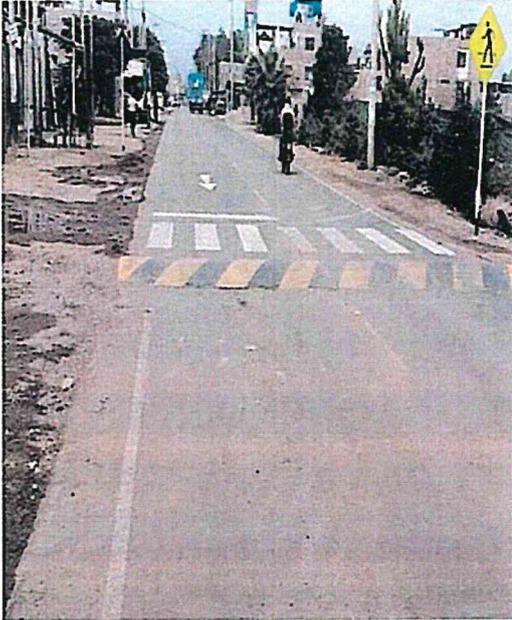
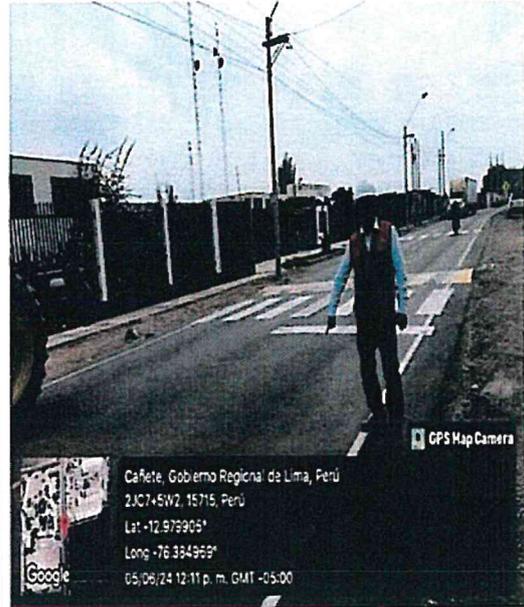
Imagen n.º 17

Desde la progresiva 3 +200 se observa ambos lados con pintura de tráfico blanco y ancho de vía completa. Hasta el final de la progresiva.

Progresiva 3+ 200, Ausencia de señalización horizontal en vía (Flechas direccionales).

Sin embargo, se observa que falta pintado de margen derecho con pintura de tráfico blanca desde la progresiva 5+300 a la 5+380, y luego continua con pintura de tráfico ambos márgenes de la vía.

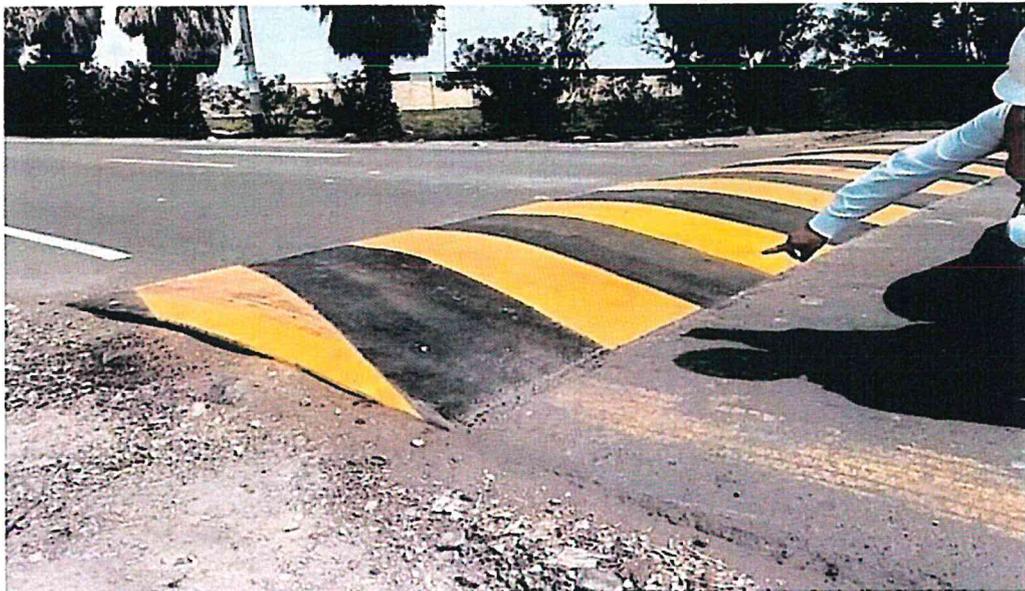
Imagen n.º 19

En la progresiva 8+850 aproximadamente se observó el resalto o rompe muelle con pintura fresca y huellas de neumáticos en la vía.

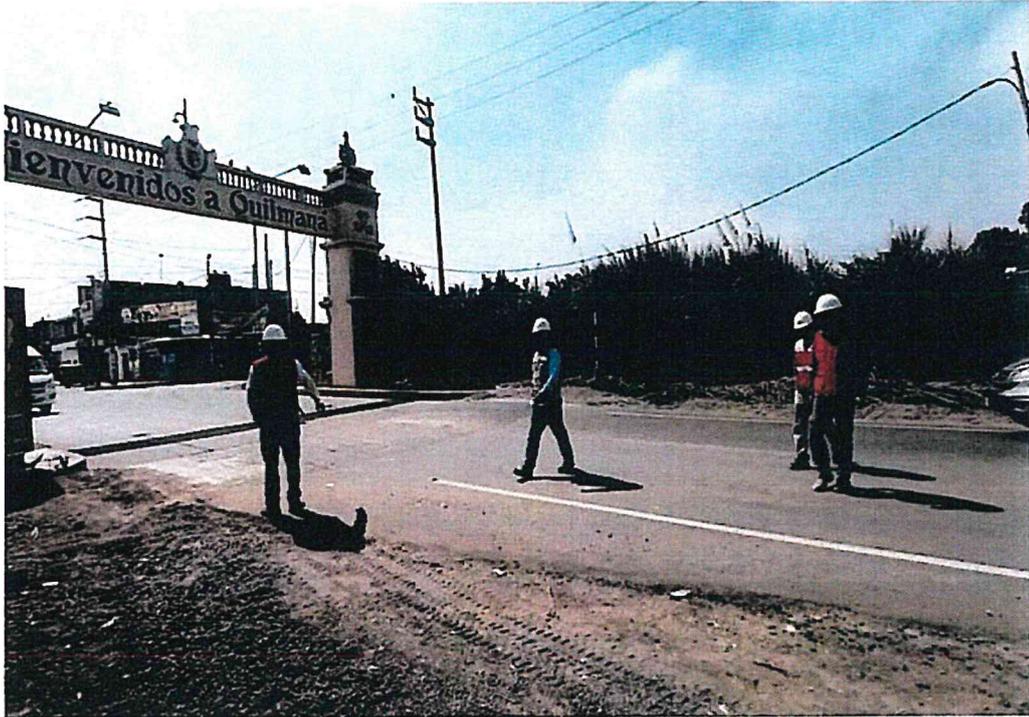
Imagen n.º 10

En la progresiva 9+ 274 se observó, que se existe un rompe muelle antiguo, sin embrago, el supervisor de obra indico que, no es parte del contrato y que ahí termina la obra.
