**INFORME DE HITO DE CONTROL**  
**N° 19809-2024-CG/GRLP-SCC**

**CONTROL CONCURRENTE  
MUNICIPALIDAD PROVINCIAL DE HUARAL  
HUARAL - HUARAL - LIMA**

**PROYECTO DE INVERSIÓN: "MEJORAMIENTO DE LOS  
SERVICIOS DE TRANSITABILIDAD VEHICULAR Y  
PEATONAL EN EL CENTRO POBLADO NUEVA ESTRELLA  
DEL DISTRITO DE HUARAL, PROVINCIA DE HUARAL,  
DEPARTAMENTO DE LIMA "**

**HITO DE CONTROL N° 4 – VALORIZACIÓN DE OBRA Y  
PROCESO CONSTRUCTIVO**

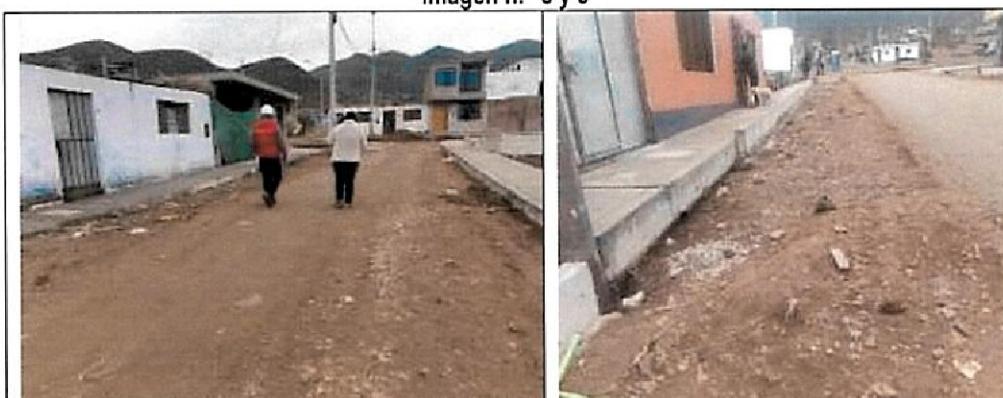
**Imagen n.º 8 y 9**

Al respecto, la comisión verificó que la obra no cuenta con las partidas aprobadas por la supervisión de obra tal y como se evidencia en las siguientes imágenes:

De las imágenes anteriores se verifica la falta de ejecución de partida de imprimación asfáltica en todas las calles y avenidas.

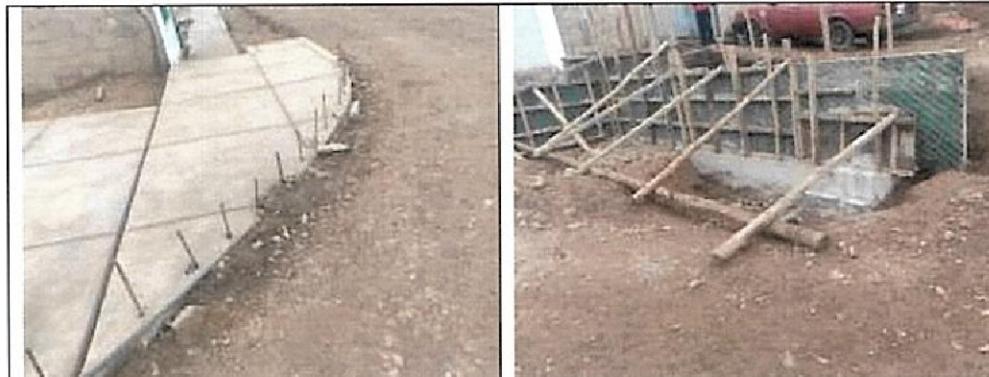
Imagen n.º 10 y 11

En las imágenes presentes se evidencia que aún no se ha culminado con el concreto en sardineles, como tampoco la partida de desencofrados de muros.

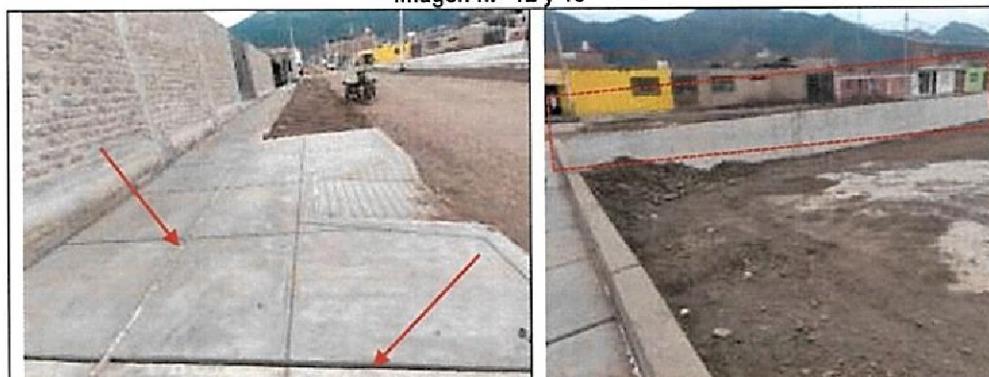
Imagen n.º 12 y 13

También, en las imágenes precedentes se aprecia que no se han ejecutado la partida de junta asfáltica en veredas de concreto, tampoco se encontraron instalaciones de barandas en ninguno de los muros.

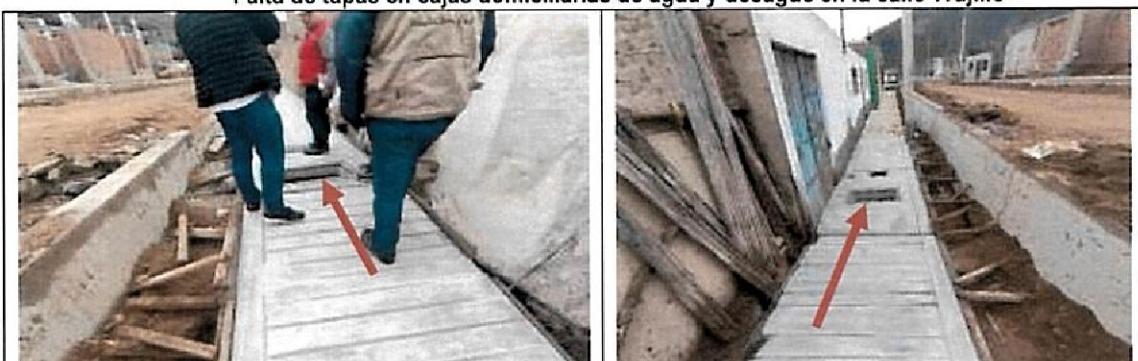
Imagen 17 y 18

Falta de tapas en cajas domiciliarias de agua y desagüe en la calle Trujillo

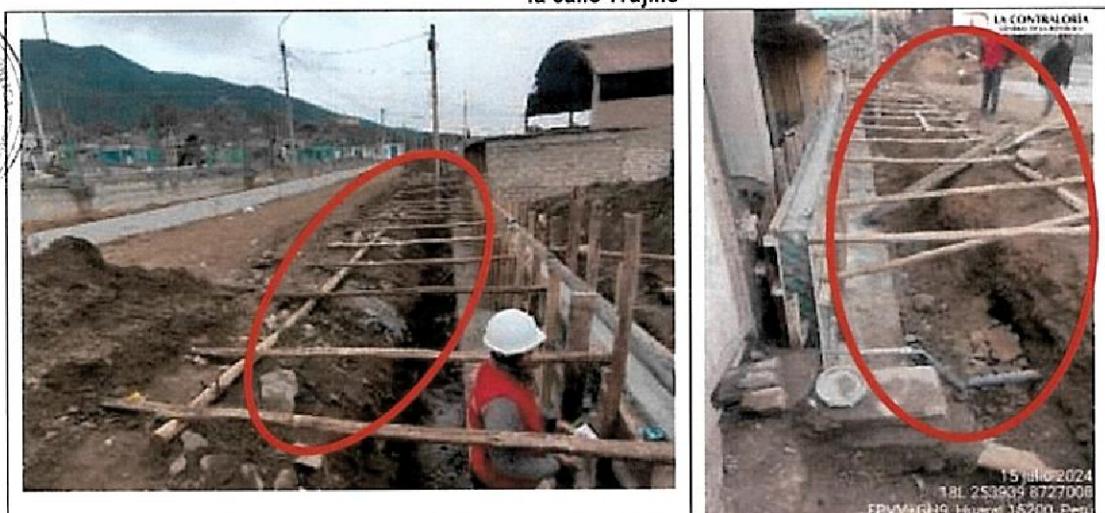
Imagen 19 y 20

Falta de delimitación por medio de cinta de seguridad y falta de capuchones de zonas a desnivel en la calle Trujillo

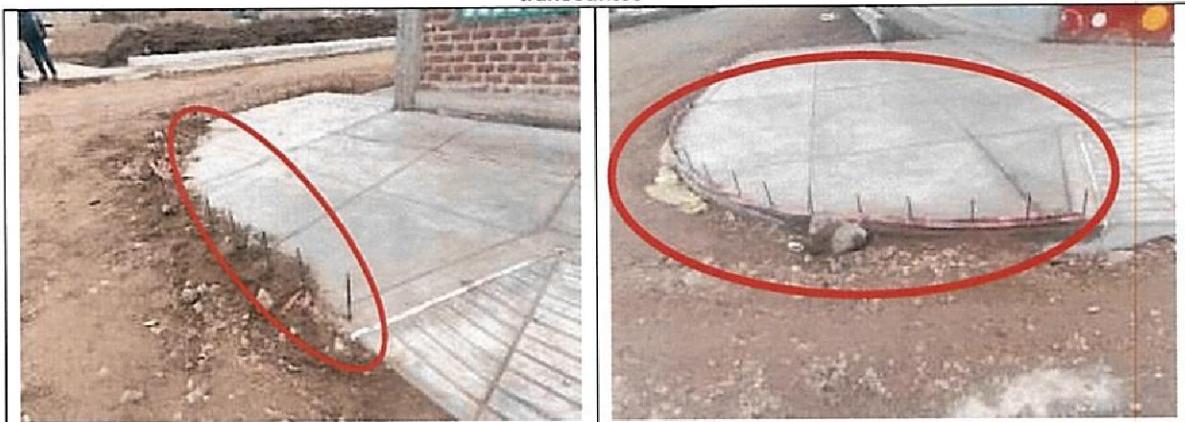
**Imagen 21 y 22**  
Falta de capuchones en acero en la calle Luis Prado, poniendo en riesgo la integridad de los transeúntes

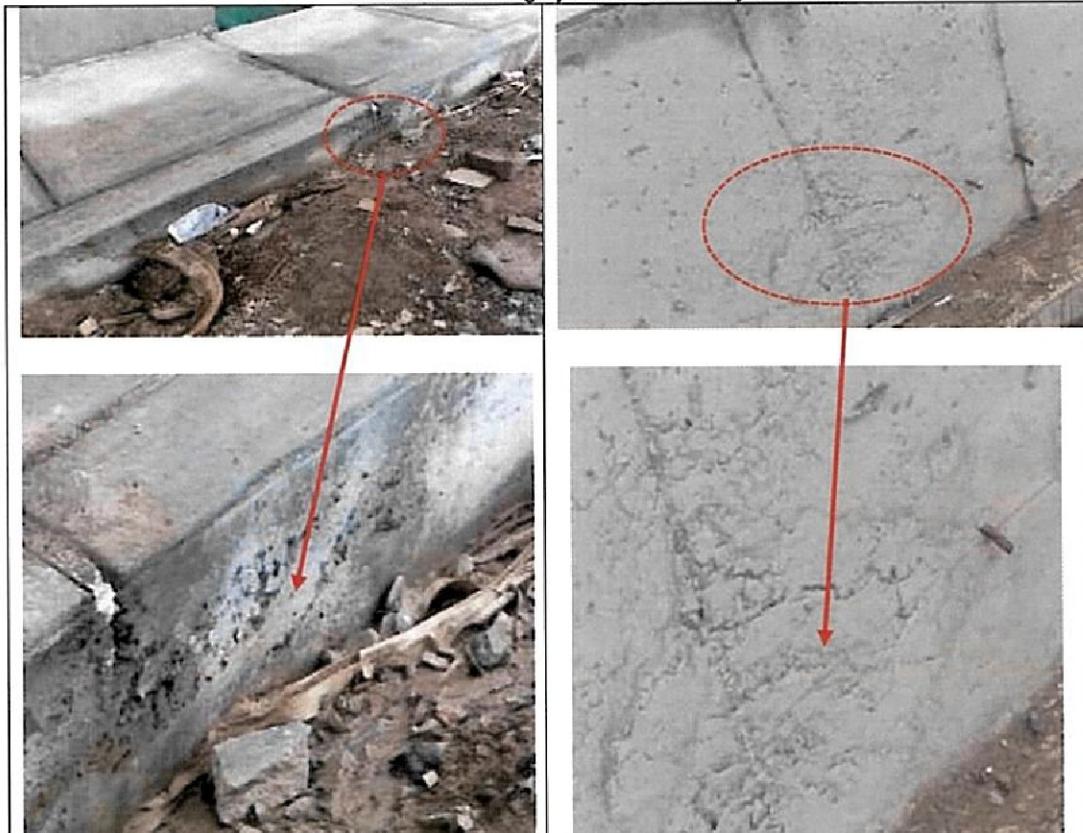
de control identificó deficiencias técnicas, observando la presencia de cangrejeras<sup>9</sup> en el concreto de veredas, y muros de contención, tal y como se muestra en las siguientes imágenes:

**Imagen 23 y 24**  
**Presencia de cangrejeras en veredas y muros**

<sup>9</sup> El código ACI 116R-00, "Terminología del cemento y concreto", indica que la cangrejera "es un vacío que queda en el concreto, debido que el mortero no llena completamente los espacios entre las partículas de agregado grueso". Las cangrejeras constituyen puntos débiles dentro del elemento

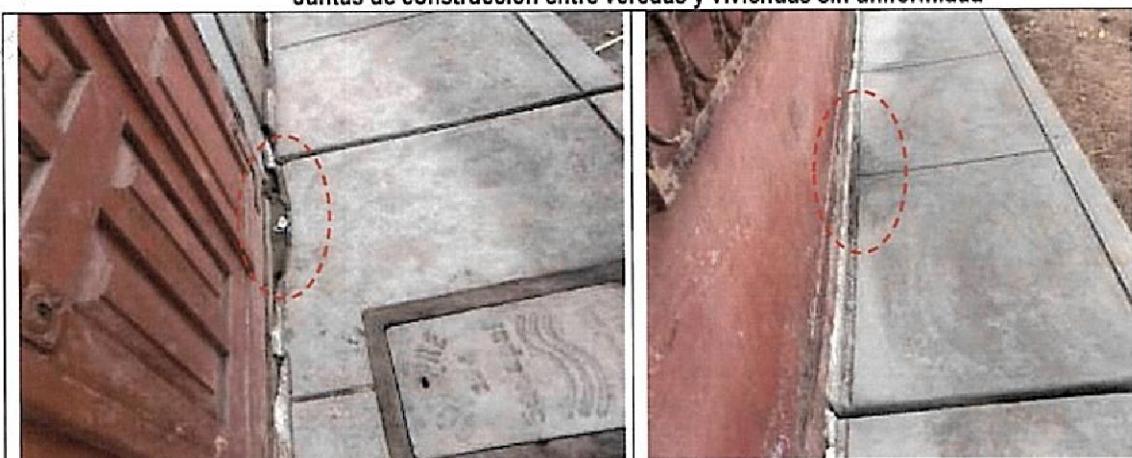
A su vez, se verificó mal proceso del vaciado del concreto  $f_c = 175 \text{ kg/cm}^2$  entre las veredas y las fachadas de en diversas calles, no teniendo en cuenta una junta uniforme entre las veredas y las viviendas de los usuarios, afectando la calidad de la obra, tal y como se muestra a continuación:

**Imagen 25 y 26**  
**Juntas de construcción entre veredas y viviendas sin uniformidad**

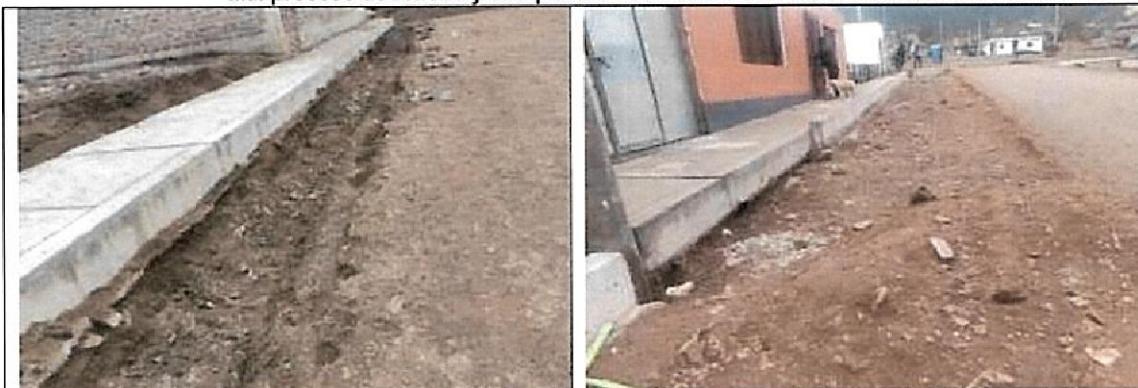
Imagen 27 y 28

Mal proceso de relleno y compactado de material base en veredas de concreto

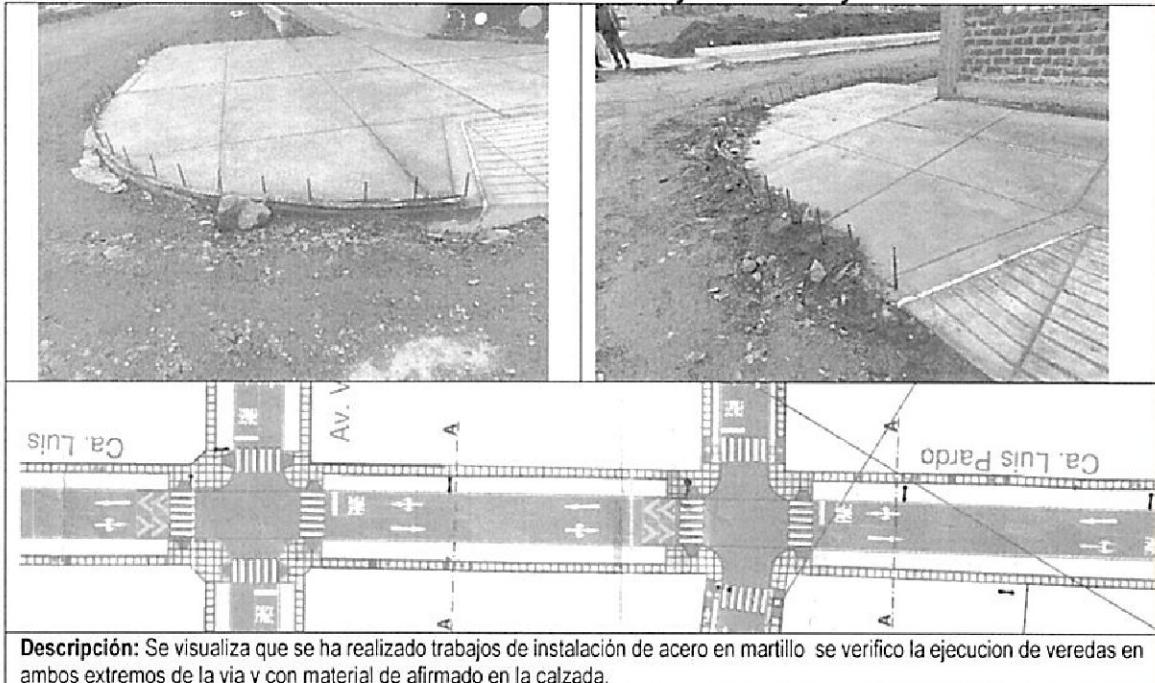
Imágenes n.º 3 y 4  
Calle Luis Prado entre Av. Víctor Raúl Haya de la Torre y Ca S/N 7

**Descripción:** Se visualiza que se ha realizado trabajos de instalación de acero en martillo se verifico la ejecución de veredas en ambos extremos de la vía con material de afirmado en la calzada.

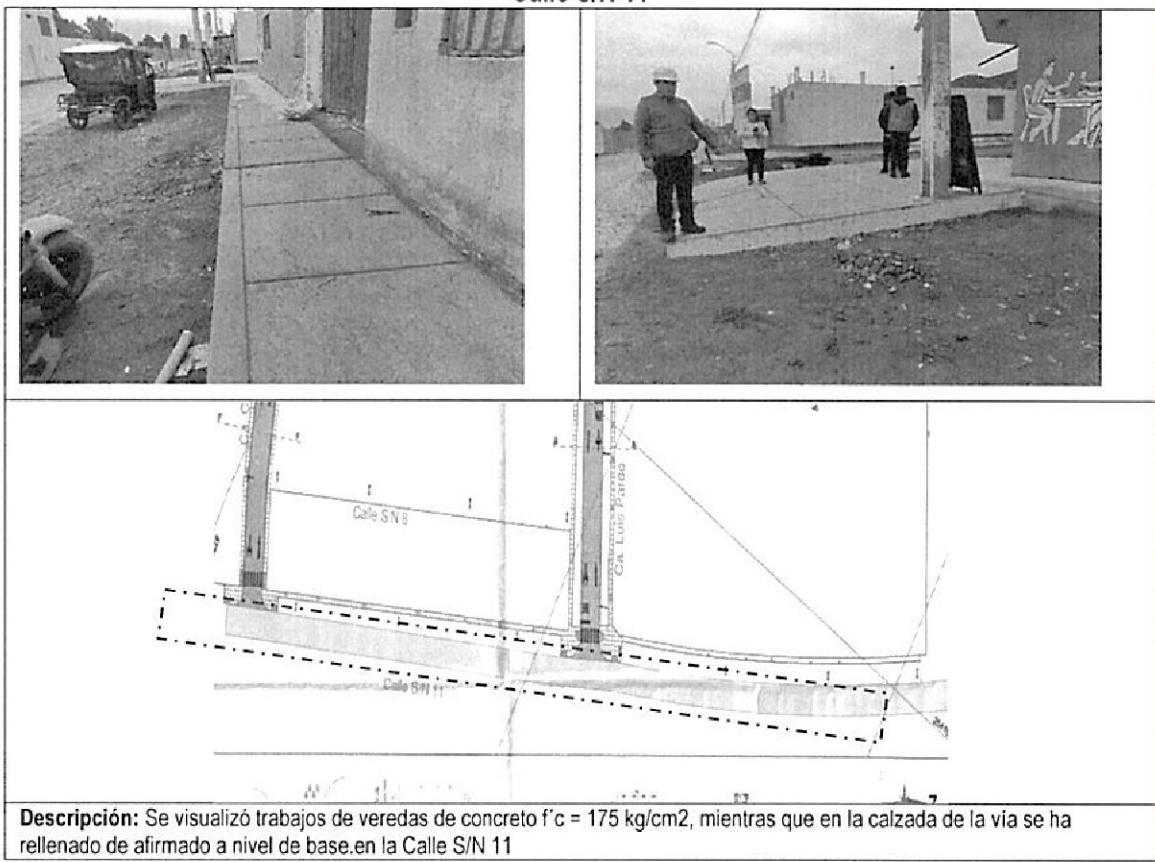
Imágenes n.º 5 y 6  
Calle S/N 11

**Descripción:** Se visualizó trabajos de veredas de concreto  $f_c = 175 \text{ kg/cm}^2$ , mientras que en la calzada de la vía se ha rellenado de afirmado a nivel de base en la Calle S/N 11

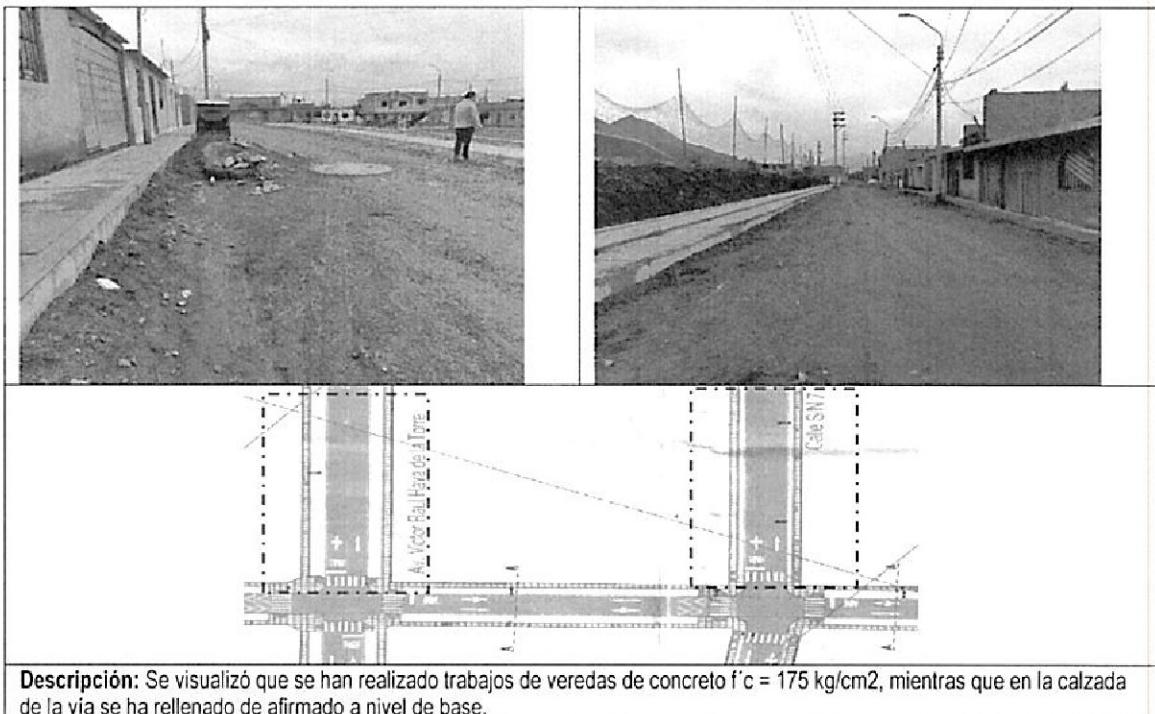
Imágenes n.º 7 y 8  
Ca S/N 7 y Av Víctor Raúl Haya de La Torre

En relación a las imágenes anteriores se evidencia la falta de personal en la ejecución de la obra tanto del Contratista como de la Supervisión por lo que el representante de la Entidad facilitó la siguiente documentación:
