## **INFORME DE HITO DE CONTROL** **N° 23812-2024-CG/GRLP-SCC**

**EJECUCIÓN DE LA OBRA: “CREACIÓN DEL SERVICIO DE  
TRANSITABILIDAD EN EL ASENTAMIENTO HUMANO  
ÁLAMOS NORESTE DEL DISTRITO DE CHANCAY –  
PROVINCIA DE HUARAL - DEPARTAMENTO DE LIMA”**

**HITO DE CONTROL N° 3 - VALORIZACIÓN DE OBRA Y  
PROCESO CONSTRUCTIVO AL MES DE AGOSTO DE 2024**

**PERÍODO DE EVALUACIÓN:  
DEL 08 DE AGOSTO AL 14 DE AGOSTO DE 2024**

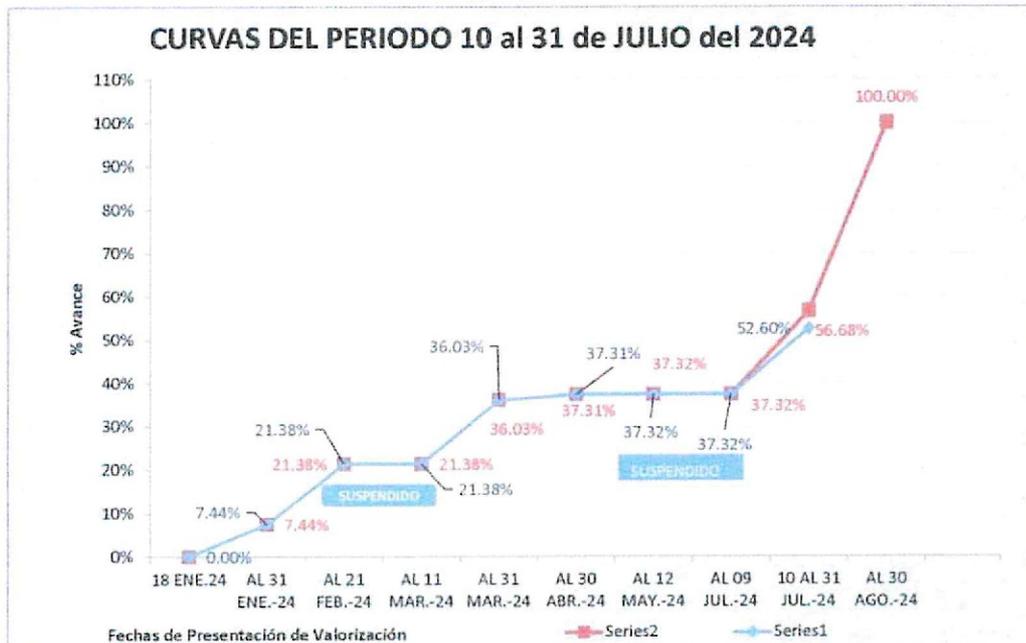
Imagen 3  
Curva "S"

De la revisión a la valorización de obra n.° 06 del contratista de la ejecución de la obra: "Creación del Servicio de Transitabilidad en el Asentamiento Humano Álamos Noreste del distrito de Chancay – provincia de Huaral - departamento de Lima" correspondiente al periodo del 10 al 31 de julio de 2024<sup>2</sup>, se identificó que la obra se encuentra con un avance ejecutado acumulado de 52,60% frente a un avance programado acumulado de 56,68%, pudiendo identificar que la obra se encuentra atrasada en un 4,08%, graficada en la siguiente imagen:

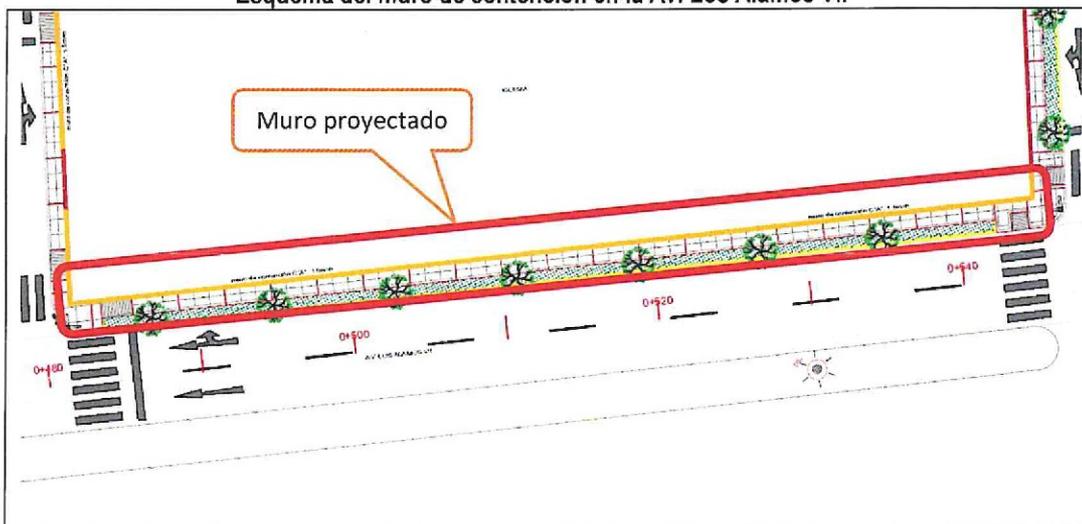
**Imagen 4**  
**Esquema del muro de contención en la Av. Los Álamos VII**

- Muro de contención de h=1.5 m: Av. Los Álamos VII lado izquierda de norte a sur, con una longitud aproximada de 63 m., entre las progresivas 0+482 a 0+545

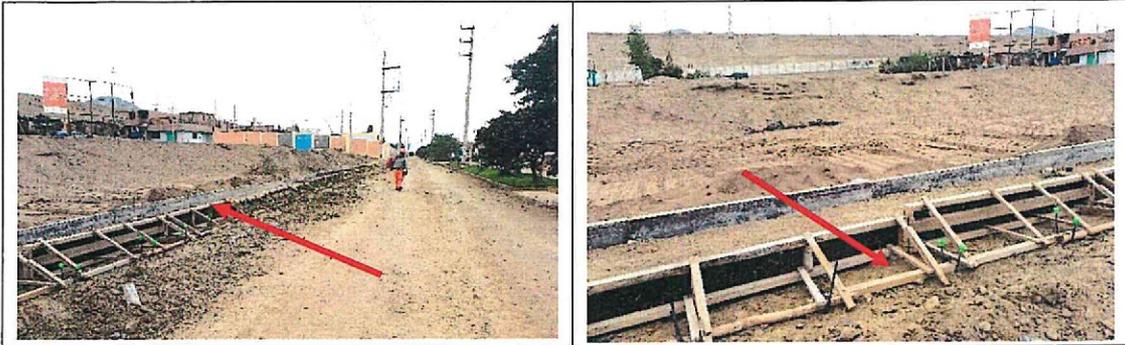
Imágenes 5 y 6

Se observa la construcción de veredas, colindante a la zona donde iría el muro de contención

Como se observa, se vienen ejecutando las veredas, partidas tales como "03.01.02.04 CONFORMACION Y COMPACTACION DE BASE GRANULAR DE 0.10 M" y "03.01.03.01 ENCOFRADO Y DESENCOFRADO", sin haber ejecutado el muro de contención, pese a que, según planos del expediente técnico contractual, estipulaba su ejecución; además que, según proceso constructivo, su ejecución es precedente a la de veredas.

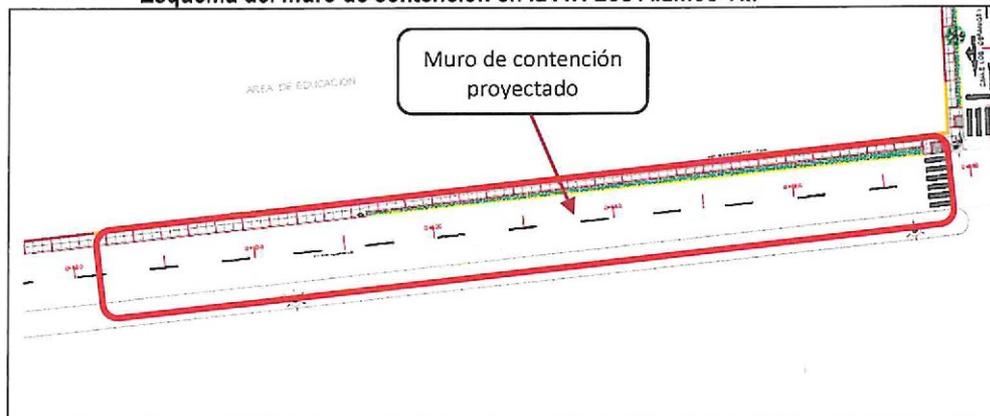
Imagen 7

- Muro de contención de h=1.5 m: Av. Los Álamos VIII lado izquierda de norte a sur, con una longitud aproximada de 97 m., entre las progresivas 0+582 a 0+679.

Esquema del muro de contención en la Av. Los Álamos VIII

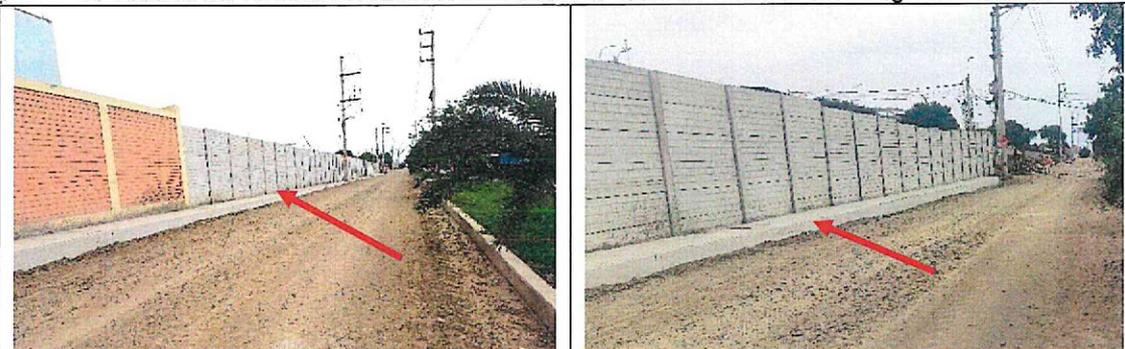
Imágenes 8 y 9

Se observa las veredas construidas colindantes al cerco de concreto del colegio Los Álamos VIII

Como se observa en las imágenes, en el lado donde se encuentra proyectado muro de contención, según planos del expediente técnico contractual, el contratista ha ejecutado la partida de veredas sin haber considerado la ejecución de los muros indicados.

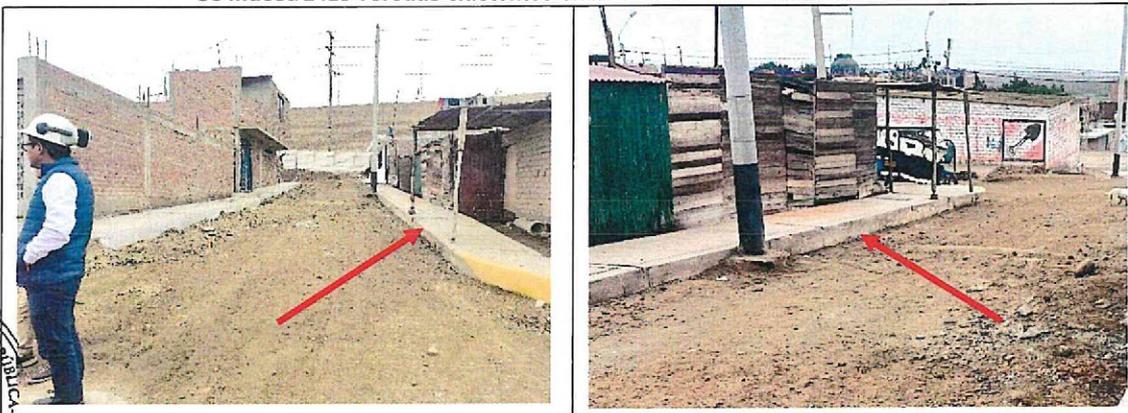
Imágenes 11 y 12  
Se muestra las veredas existentes en buen estado de la calle Las Mercedes

Como se observa en las imágenes, en el tramo de la calle Las Mercedes, existen veredas en buen estado que, a la fecha de inspección de la comisión de control, se mantienen y que la empresa contratista ha optado por no construir las veredas proyectadas en los planos del expediente técnico contractual.

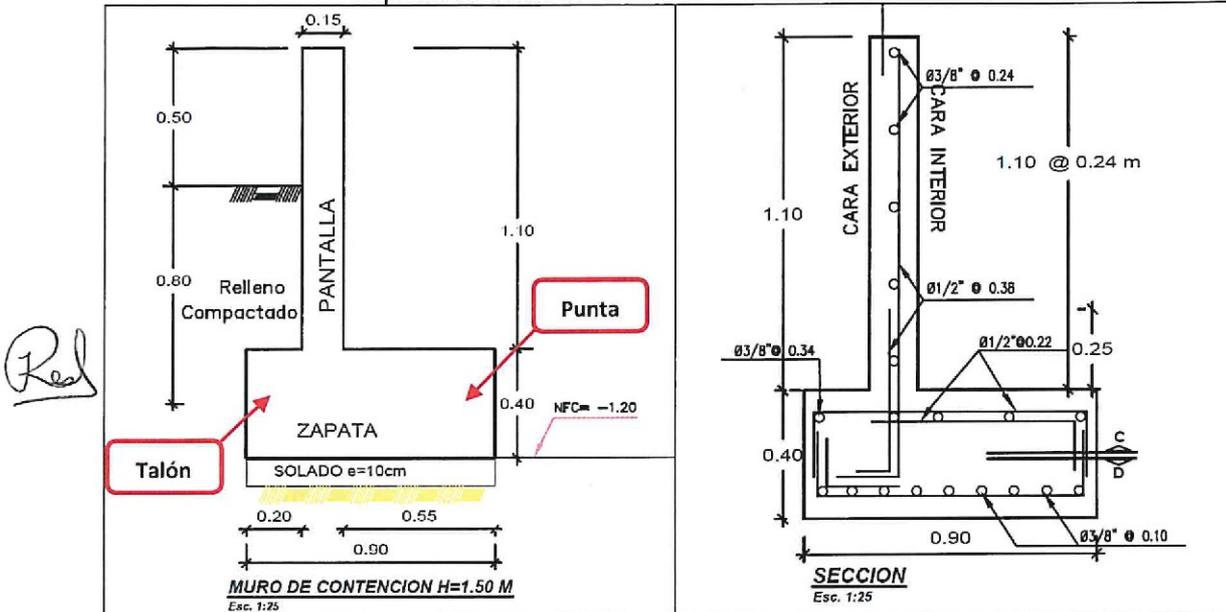
Imágenes 13 y 14

Esquema de detalle estructural del muro de contención h=1.50 m.

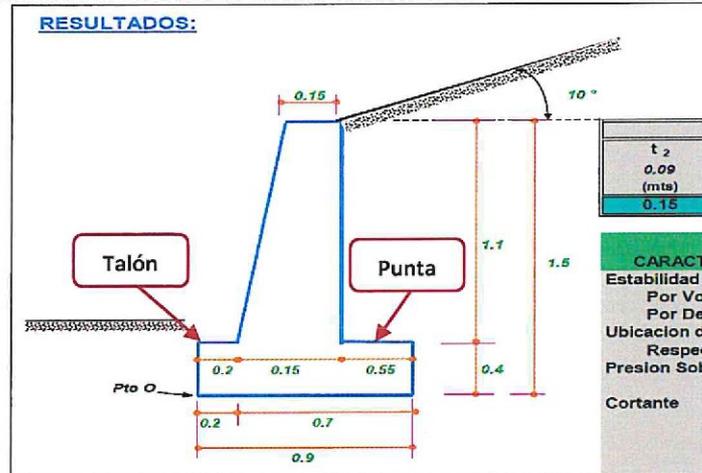
Imagen 15

Esquema de la memoria de cálculo estructural del muro de contención h=1.50 m.

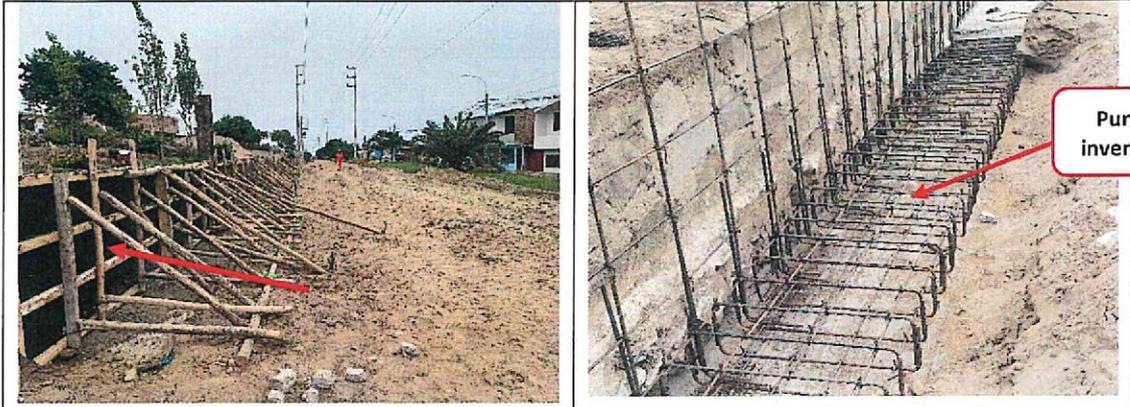
**Imágenes 16 y 17**

Sin embargo, durante la visita de inspección a la obra realizada el 08 de agosto de 2024, según consta en el Acta de Inspección N° 001-2024-CG/GRLP-SCC/ ALAMOS-H3, suscrito el 09 de agosto de 2024, se ha evidenciado que los muros de contención en la calle Av. Los Álamos IX presentan las siguientes diferencias:

Se observa la construcción de muro de contención en la calle Los Álamos IX, donde se evidencia el cambio de orientación.

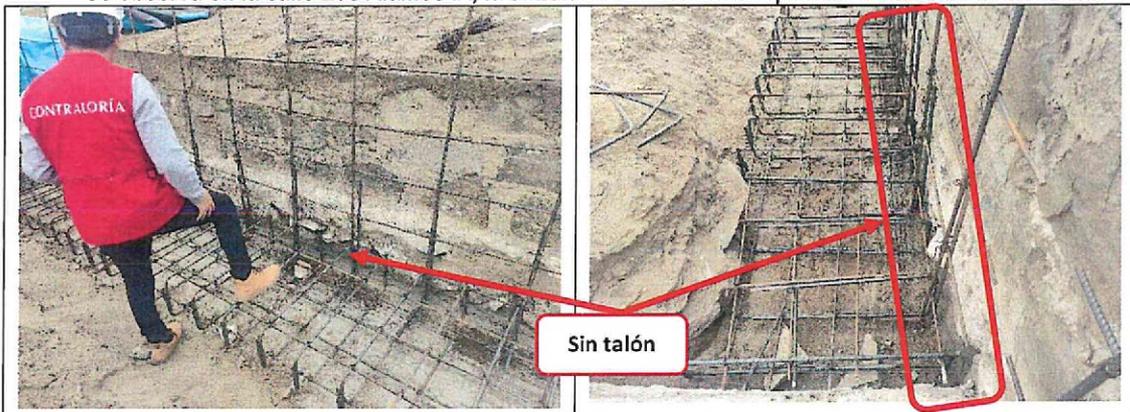
**Imágenes 18 y 19**

- **Talón de la zapata:** El talón de la zapata no se ha construido. Esta omisión compromete la estabilidad del muro, haciéndolo más susceptible a fallas por volteo o deslizamiento, tal como se muestra a continuación:

Se observa en la calle Los Álamos IX, la omisión del talón de la zapata en el muro de contención.

Es importante señalar que, como comisión de control, no se ha identificado algún asiento o documentación que justifique estas modificaciones al diseño original, lo cual constituye un incumplimiento al expediente técnico que forma parte del contrato.

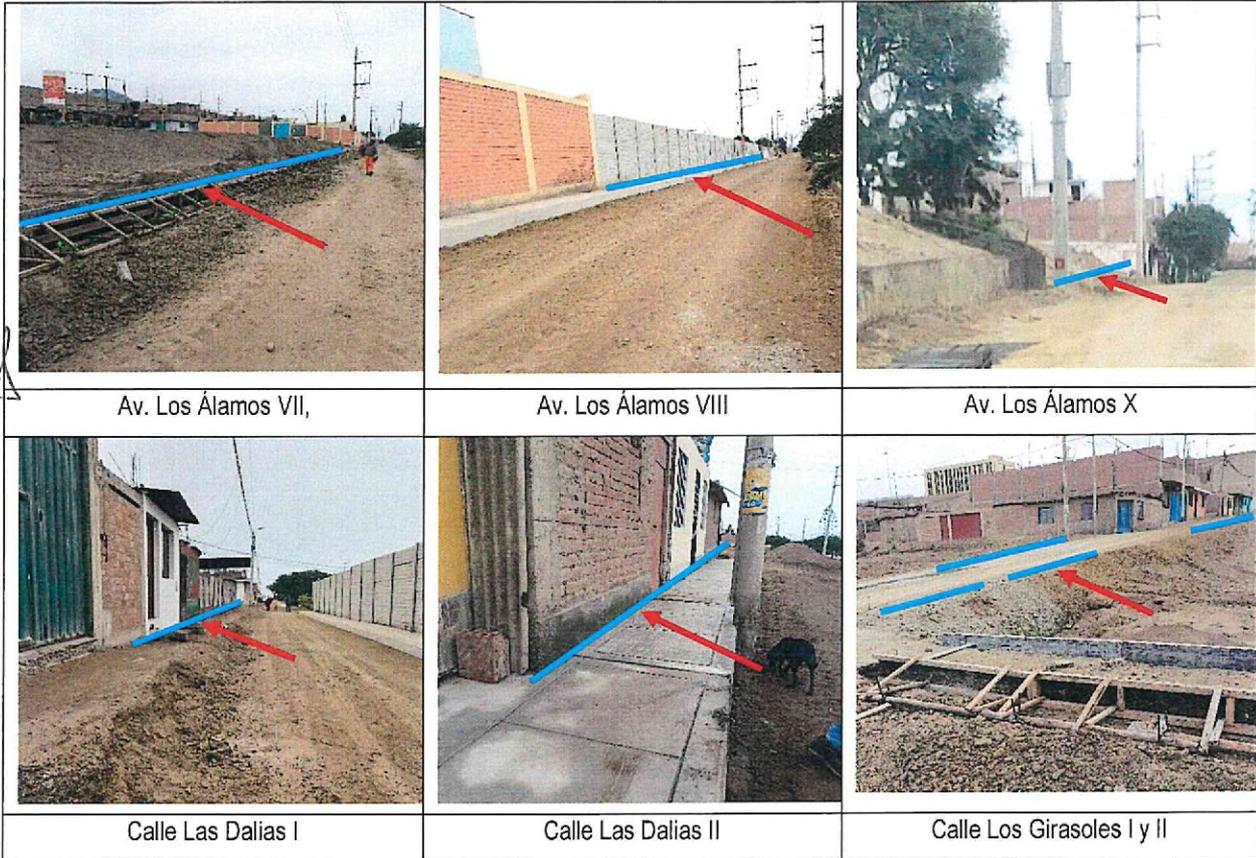
Imágenes 22, 23, 24, 25, 26 27  
Calle en donde no se han construido muros de contención, sin embargo, se han incluido los metrados en la valorización de obra n.º06

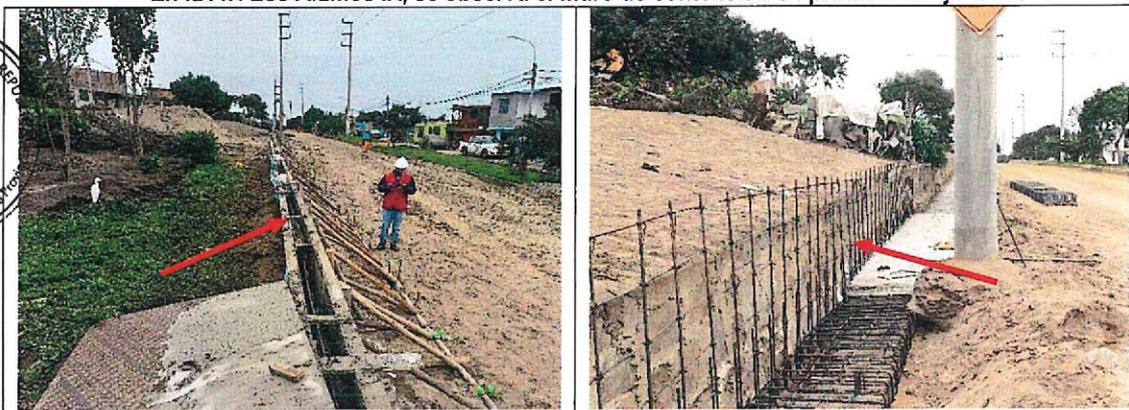
De mismo modo, los muros de contención de la Av. Los Álamos IX fueron valorizados al 100%, sin embargo, se encuentran en etapa de ejecución, tal y como se muestra en las siguientes imágenes:

Imágenes 28 y 29  
En la Av. Los Álamos IX, se observa el muro de contención en proceso de ejecución

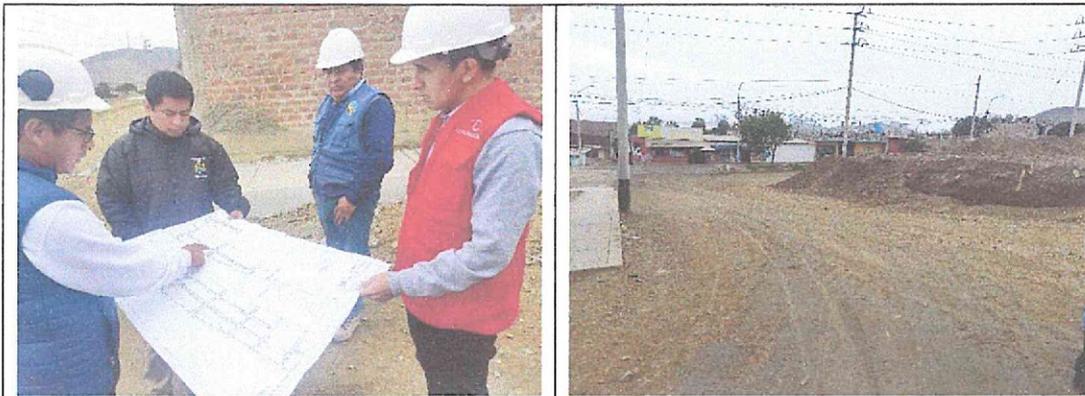
Imágenes 03 y 04  
Se observa trabajos en la calle Azucenas I

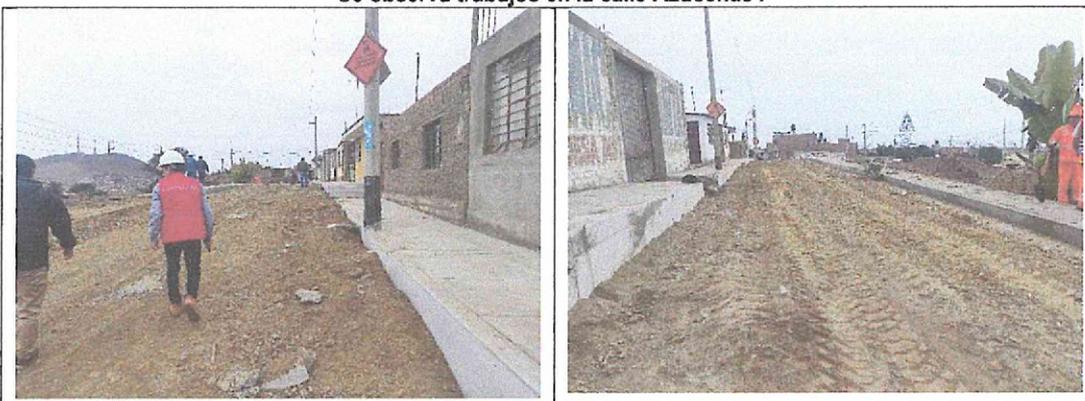
Imágenes 05 y 06  
Se observa trabajos en la calle las Dalias

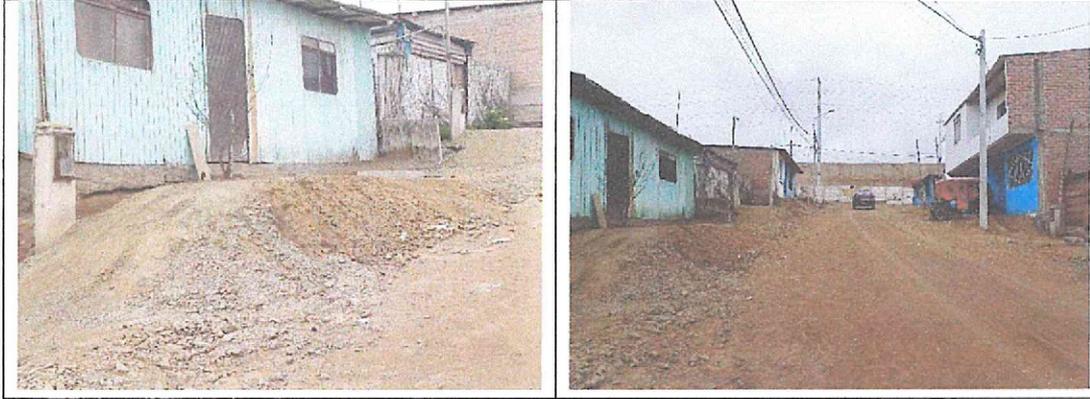
**Imágenes 07 y 08**  
**Se observa trabajos en la calle los Geranios**

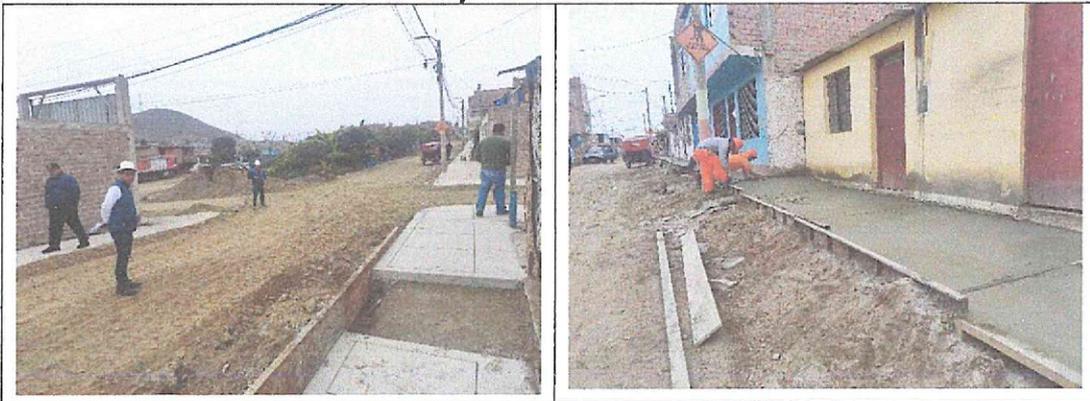
**Imágenes 09 y 10**  
**Se observa los trabajos de vaciado de concreto en veredas**

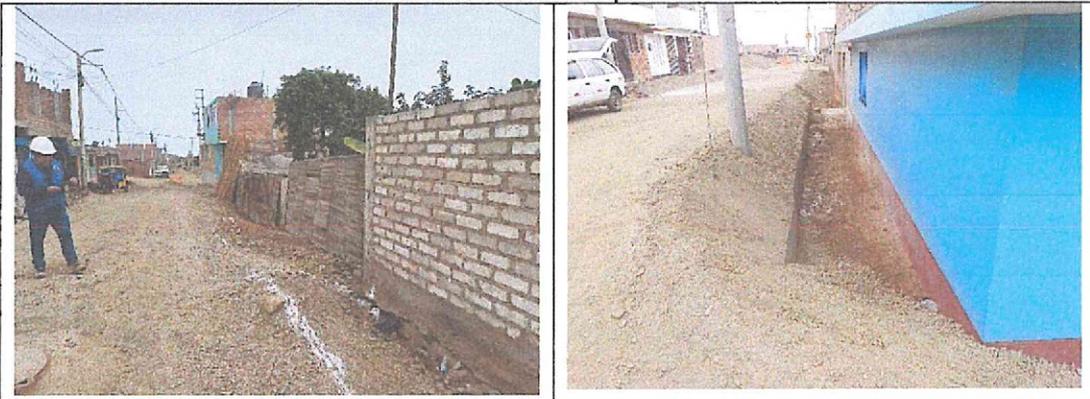
**Imágenes 11 y 12**  
**Se observa el desnivel de las calles respecto a la calzada de la vía**

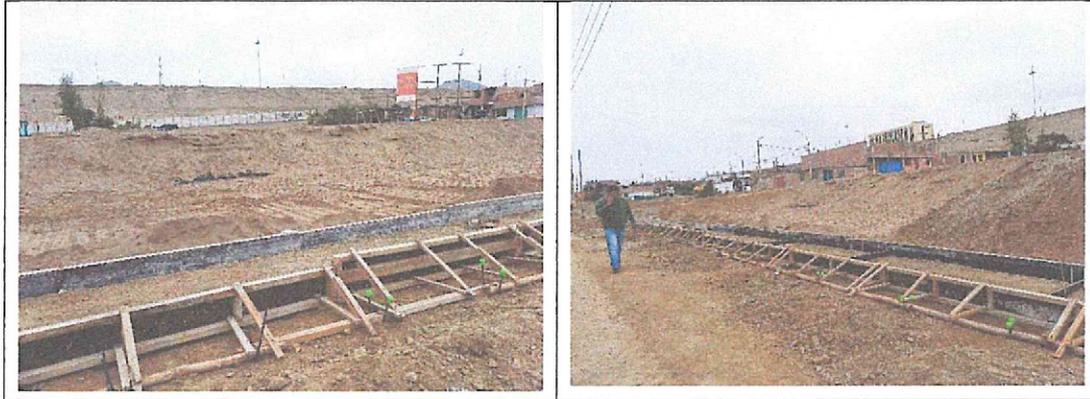
**Imágenes 13 y 14**  
**Se observa la construcción de veredas en Av. Los Álamos**

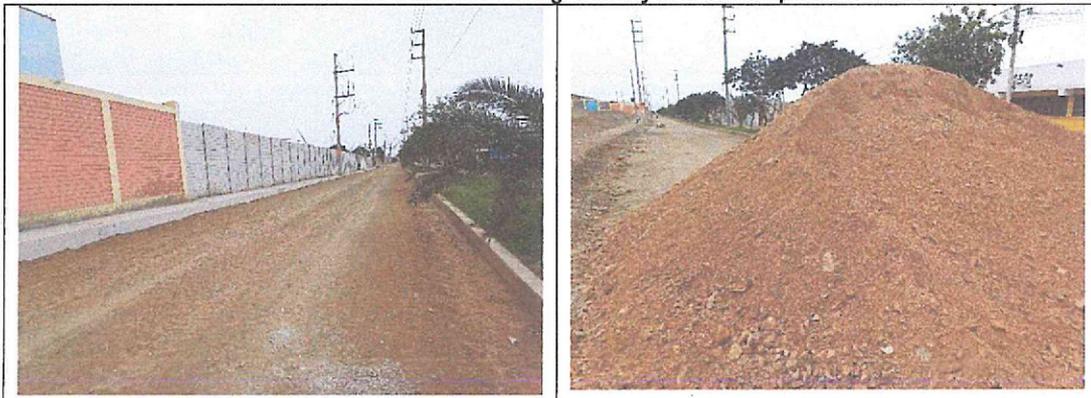
**Imágenes 15 y 16**  
**Se observa la calle a nivel de base granular y el afirmado para veredas**

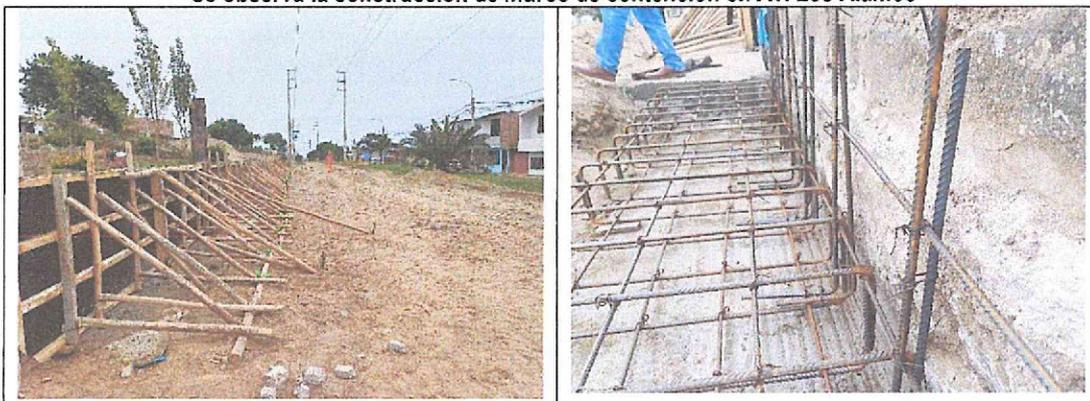
**Imágenes 17 y 18**  
**Se observa la construcción de muros de contención en Av. Los Álamos**

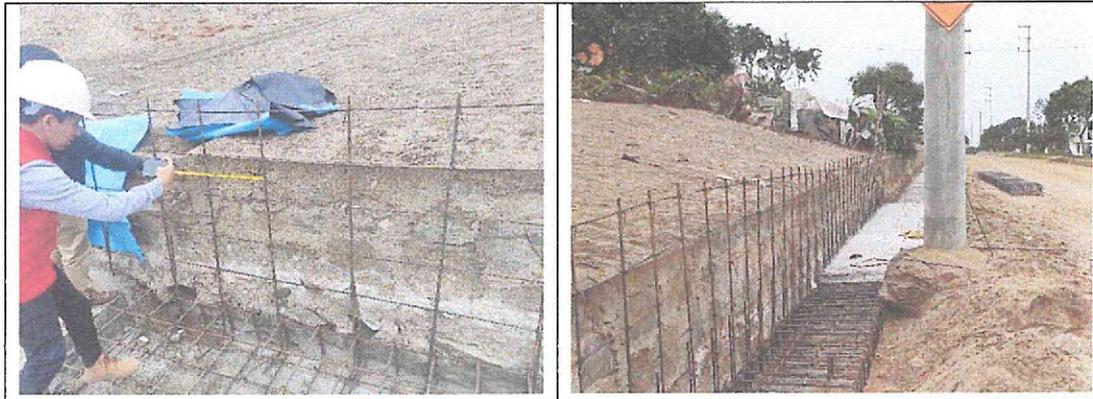
**Imágenes 19 y 20**  
**Se observa la construcción de muros de contención en Av. Los Álamos**
