**INFORME DE HITO DE CONTROL  
N° 12837-2024-CG/APP-SCC**

**PROYECTO DE INVERSIÓN “MEJORAMIENTO Y AMPLIACIÓN  
DE LOS SISTEMAS DE AGUA POTABLE, ALCANTARILLADO Y  
TRATAMIENTO DE LAS AGUAS RESIDUALES DE LA CIUDAD  
DE HUARMEY, DISTRITO DE HUARMEY - PROVINCIA DE  
HUARMEY – DEPARTAMENTO DE ANCASH”**

**HITO DE CONTROL N° 2 – AVANCE DE EJECUCIÓN DE OBRAS  
CIVILES, SANITARIAS, ELECTROMECAÓNICAS Y CONDICIONES  
PARA EL INICIO DE “PUESTA EN MARCHA”.**

**PERIODO DE EVALUACIÓN:  
DEL 16 DE ABRIL AL 17 DE MAYO DE 2024**

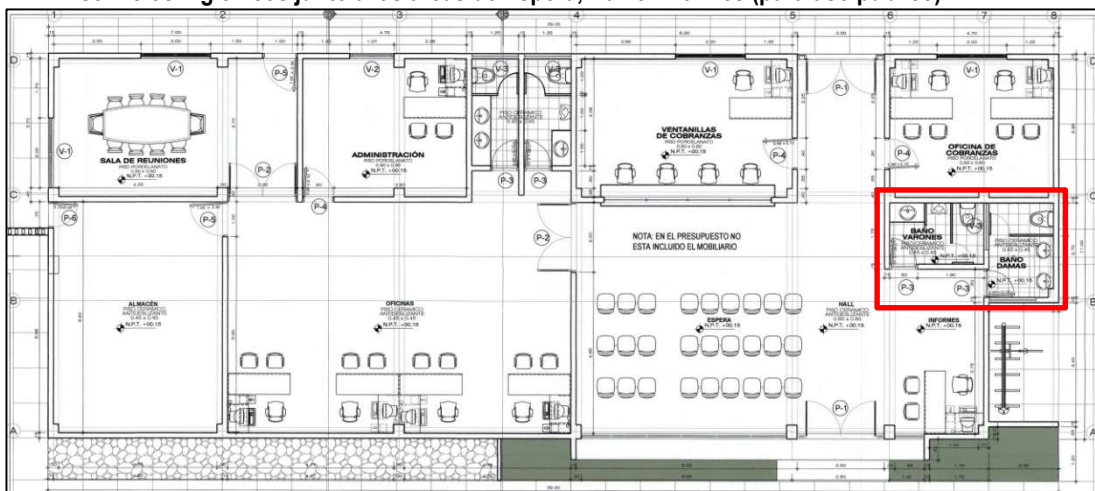
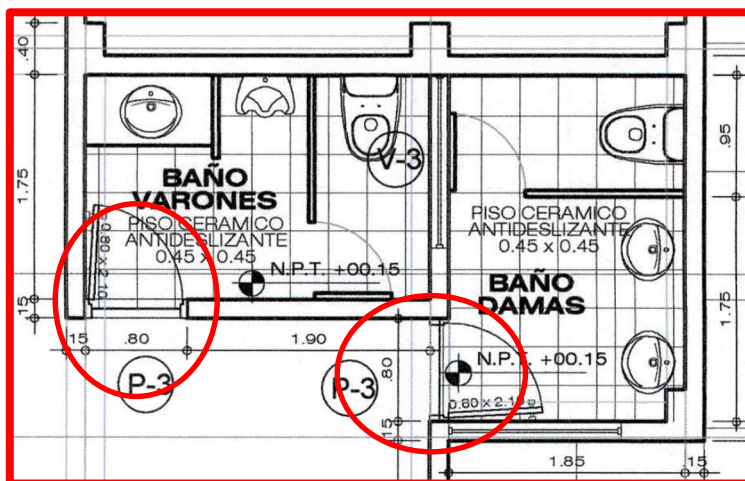
**Imagen N° 01: Extracto del plano SH-PL-SAP-PTAP-A-49, que muestra la ubicación de los dos (2) servicios higiénicos junto a las áreas de Espera, Hall e Informes (para uso público).**

En tal sentido, se advierte que en el área de atención al público del Edificio Administrativo de la PTAP no se ha contemplado la ejecución de servicios higiénicos para las personas con discapacidad y movilidad reducida durante el desarrollo del Proyecto, esta deficiencia incumple lo establecido en la Norma Técnica de Accesibilidad.

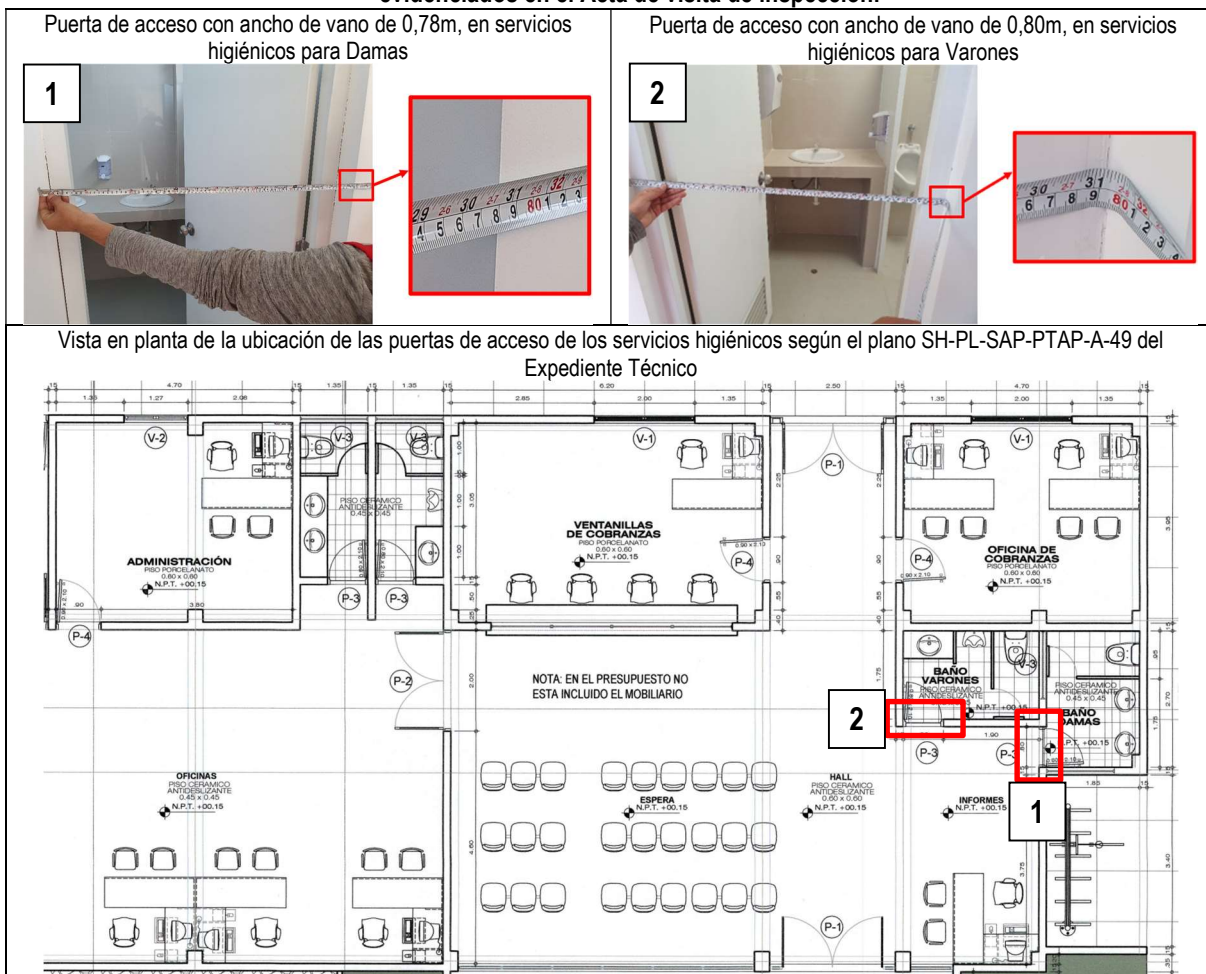
**Imagen N° 02 – Puertas de accesos a servicios higiénicos en el área de atención al público, evidenciados en el Acta de visita de inspección.**

De lo anteriormente descrito, la Comisión advierte que en el Edificio Administrativo de la PTAP no se ha implementado, en el área de atención al público, servicios higiénicos para las personas con discapacidad y movilidad reducida durante la ejecución del Proyecto, contraviniendo lo establecido en la Norma Técnica A.120 “ACCESIBILIDAD UNIVERSAL EN EDIFICACIONES” del RNE. En torno a ello, no se evidencia que el PNSU y la Entidad Supervisora hayan efectuado acciones en el marco de sus competencias, a fin de evitar y corregir dicha deficiencia. Esta

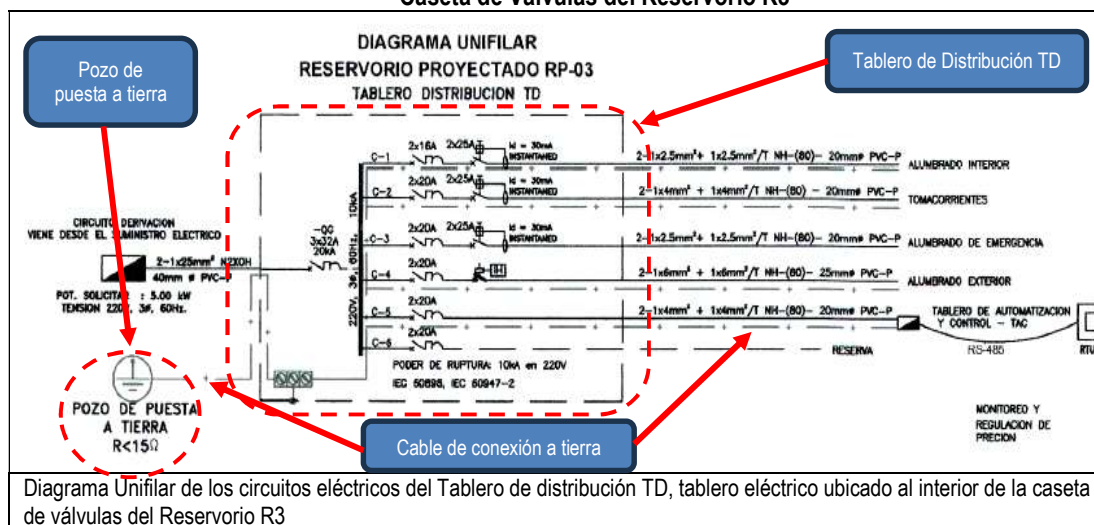
**Imagen N° 03: Diagrama Unifilar de los circuitos eléctricos del Tablero de distribución TD – Caseta de Válvulas del Reservoirio R3**

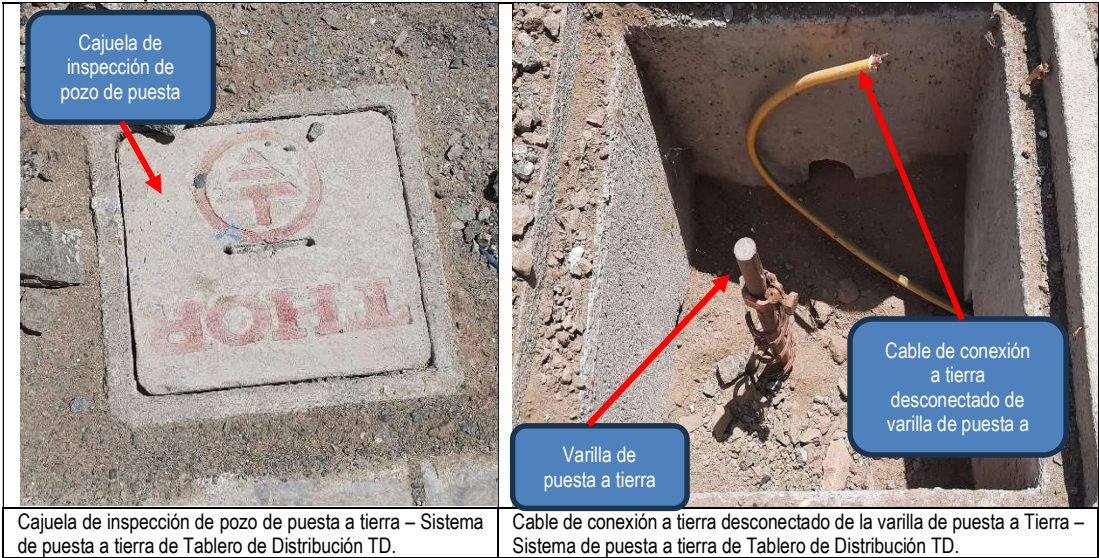
No obstante lo señalado, durante la visita de inspección de obra del Proyecto, realizada del 29 al 30 de abril de 2024, cuando la Empresa Ejecutora mostraba avances del funcionamiento y programación del Sistema de Automatización y Control en el panel mímico del Tablero de control “TC” conectado, la Comisión constató que a pesar de que el Sistema Eléctrico del Reservorio R3 se encontraba energizado<sup>72</sup>, el cable de conexión a tierra del Sistema de Puesta a Tierra no se encontraba conectado de manera efectiva a la varilla de puesta a tierra<sup>73</sup>, condición eléctrica deficiente que incapacita el accionar del Sistema de Puesta a Tierra ante descargas eléctricas incumpliendo lo establecido en el Código Nacional de Electricidad respecto a que los tableros deben conectarse de manera efectiva al sistema de puesta a tierra y no deben ser alterados señalado en las reglas 123.A y 033.C.5.b. del Código Nacional de Electricidad – Suministro 2011. Lo señalado se verifica en la imagen N°05 siguiente:

**Imagen N° 05: Cable de conexión a tierra desconectado de varilla de puesta a tierra, Sistema de puesta a Tierra del Tablero de distribución TD – Caseta de Válvulas del Reservorio R3**

La falta de evidencia del adecuado suministro del Sistema de puesta a Tierra del Tablero de Distribución TD y al no asegurar su operatividad del Sistema durante la ejecución de trabajos con equipamiento energizado, genera ante la ocurrencia de descargas eléctricas el riesgo de daño a las instalaciones del Proyecto y de accidentes con la consecuente afectación a la vida, integridad física y salud del personal.

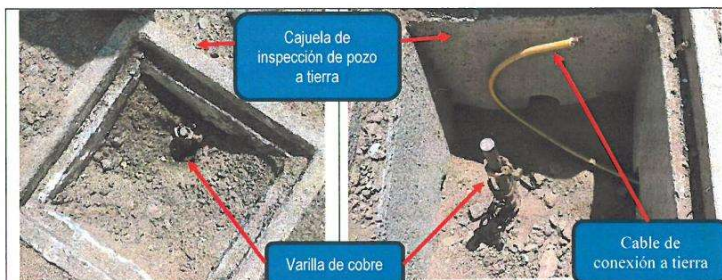
- 1 Se identifica en las cajuelas de inspección de los pozos a tierra de control y de fuerza de la antena de comunicación del reservorio R-3, la falta de cables de conexión a tierra y la no conexión de los cables a la varilla de cobre del pozo

No se identifica la existencia de cable de conexión a tierra en cajuela de inspección del pozo a tierra de fuerza de la antena de comunicación.

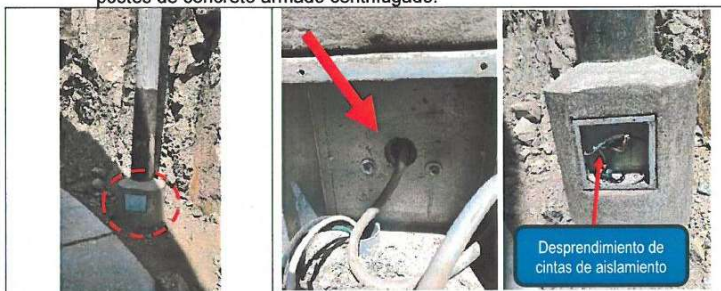
- 2 Se identifica que el cableado subterráneo de alimentación eléctrica de todos los postes de alumbrado ubicados al interior del tanque de reserva R-3, pasan por el interior de los postes a través de un agujero perforado en los postes de concreto armado centrifugado.

Postes de alumbrado ubicados al interior del tanque de reserva R-3 presentan una caja de paso de cables empotrado en un cono de concreto en la base de los postes.

En las cajas de paso se identifica la perforación de los postes de concreto para alumbrado con el fin de permitir el paso de los cables subterráneos al interior del poste. Se observa deterioro y desprendimiento de las cintas de aislamiento en los empalmes eléctricos.

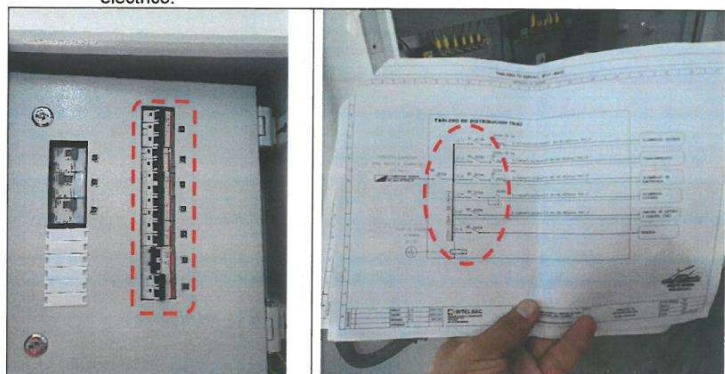
- 3 En tableros eléctricos energizados del reservorio R-3, se identifica falta de correspondencia de información técnica de los esquemas unifilares con respecto a la identificación de las llaves termomagnéticas, esta deficiencia no permitiría una operación y mantenimiento seguro del equipamiento eléctrico.

Identificación de llaves termomagnéticas, no guardan correspondencia con esquema unifilar disponible.

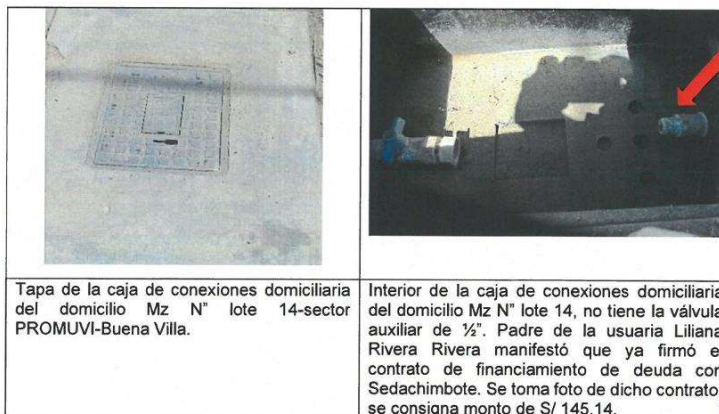
- 4 De la revisión selectiva a la base de datos de conexiones domiciliarias de agua potable que no cuentan con medidores y que fueron instalados en el A.H PROMUVI Buena Villa, que forman parte del expediente técnico, se verificó, que en el interior de las cajas de conexión no tienen la válvula auxiliar de 1/2", conforme de detallan en las tomas fotográficas.

Tapa de la caja de conexiones domiciliaria del domicilio Mz N° lote 14-sector PROMUVI-Buena Villa.

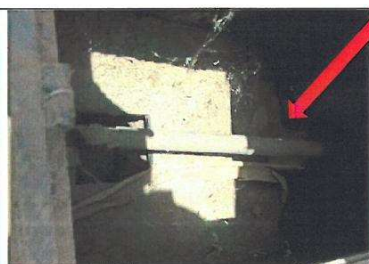
Interior de la caja de conexiones domiciliaria del domicilio Mz Q° lote 1, no tiene la válvula auxiliar de 1/2\", ni la UPR(unión presión roscado).

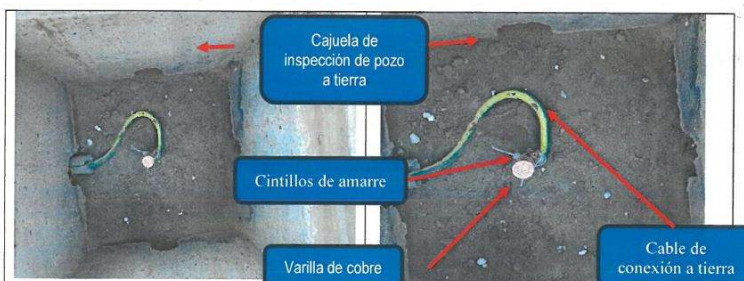
- 6 Se identifica en las cajuelas de inspección de los pozos a tierra del Sistema eléctrico del pozo PP-02 que el cable de conexión a tierra se ha sujetado a la varilla de cobre con cintillos de amarre.

Cable de conexión a tierra en cajuela de inspección del pozo a tierra sujeta con cintillos de amarre.

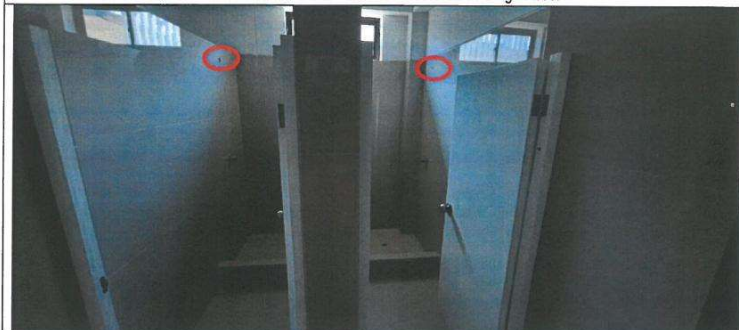
Dos brazos duchas sin colocar en los servicios higiénicos.

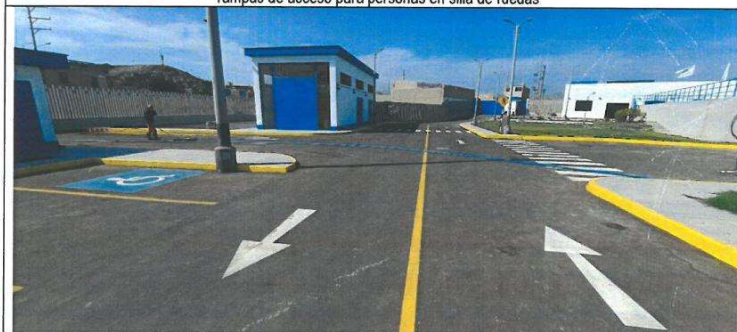
El área destinada al tránsito vehicular interno se encuentra pavimentada, con la señalética pintada y colocada. Sin rampas de acceso para personas en silla de ruedas

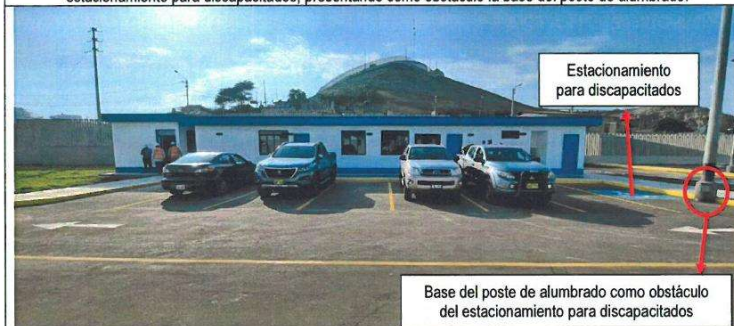
Espacio de ocho (8) estacionamientos para vehículos, de los cuales uno de ellos está destinado como estacionamiento para discapacitados, presentando como obstáculo la base del poste de alumbrado.

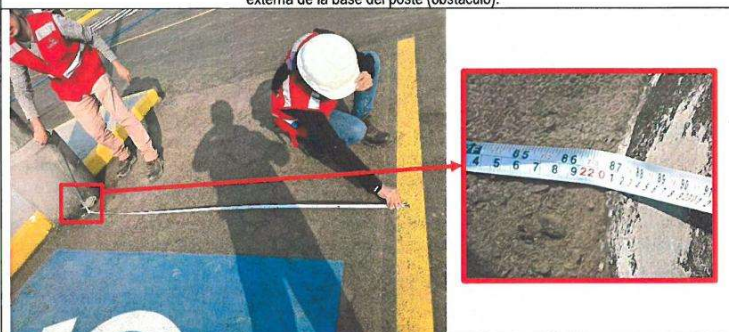
Estacionamiento para discapacitados con ancho de 2,20m medido desde la mitad de la línea divisoria hasta la cara externa de la base del poste (obstáculo).

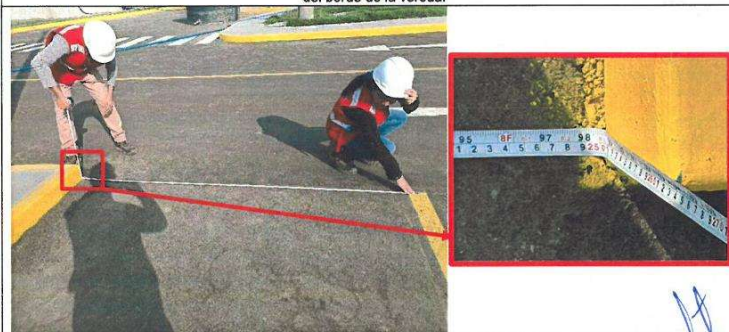
Estacionamiento para discapacitados con ancho de 2,50m medido desde la mitad de la línea divisoria hasta la cara del borde de la vereda.

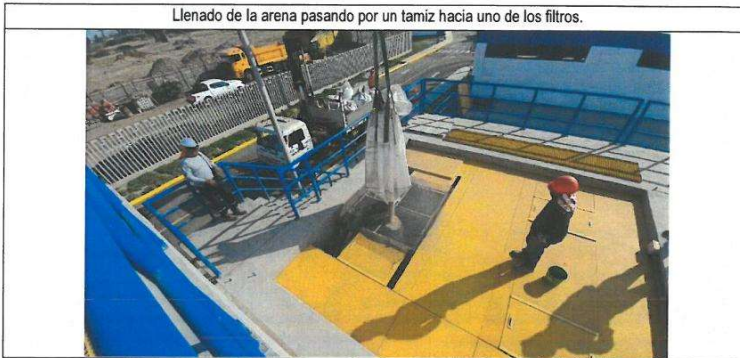
- 11 Filtro Fluidizado y cámaras de oxidación:** Los Filtros se encuentran equipados y con tapas metálicas. Se presencié el llenado de la arena dentro de uno de los filtros, pasando por un tamiz, la arena se encuentra almacenado de forma temporal en el ambiente destinado al Lecho de Secado.

Llenado de la arena pasando por un tamiz hacia uno de los filtros.

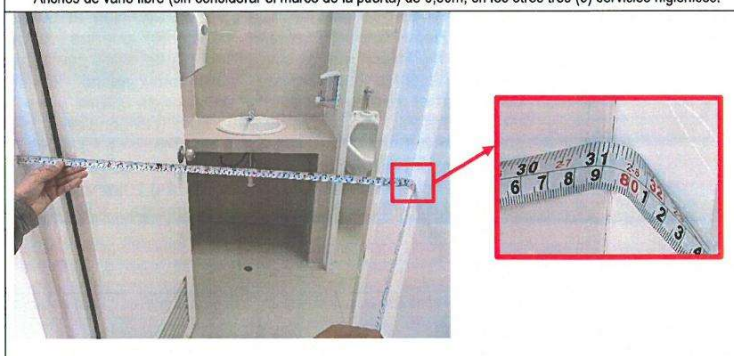
Anchos de vano libre (sin considerar el marco de la puerta) de 0,80m, en los otros tres (3) servicios higiénicos.

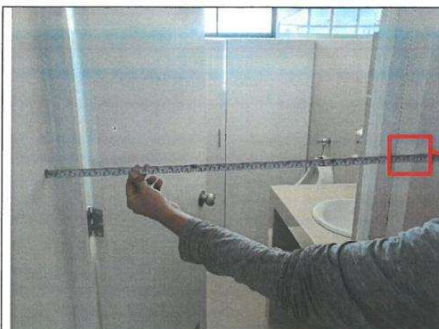
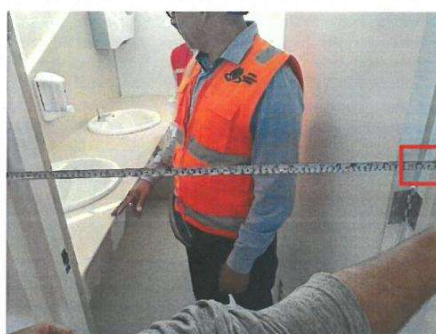
- 12 Servicio Higiénicos dentro del Edificio Administrativo de la PTAP:** En los ambientes que prestan servicios de atención al público (Oficinas, Espera, Hall, Informes), existen cuatro (4) puertas de acceso a los servicios higiénicos, de los cuales una (1) de estas puertas (destinado al servicio higiénico para Damas) tiene como ancho de vano libre (sin considerar el marco de la puerta) un valor de 0,78m, y las otras tres (3) puertas tienen como ancho de vano libre (sin considerar el marco de la puerta) un valor de 0,80m. Por otro lado, dentro de los servicios higiénicos de varones se evidenció que para un urinario existe un espacio de 0,70m, dentro del cual el urinario está colocado a 0,25m de una de las paredes de separación (distancia medida desde la cara interna de la pared hasta el eje del urinario).

Ancho de vano libre (sin considerar el marco de la puerta) de 0,78m, en servicio higiénico para Damas.

Ubicación de vista en planta según el plano denominado "Arquitectura – Planta de Tratamiento de Agua Potable – Oficinas Administrativas – Sede Huarmey – Planta" con código SH-PL-SAP-PTAP-A-49, del Expediente Técnico.

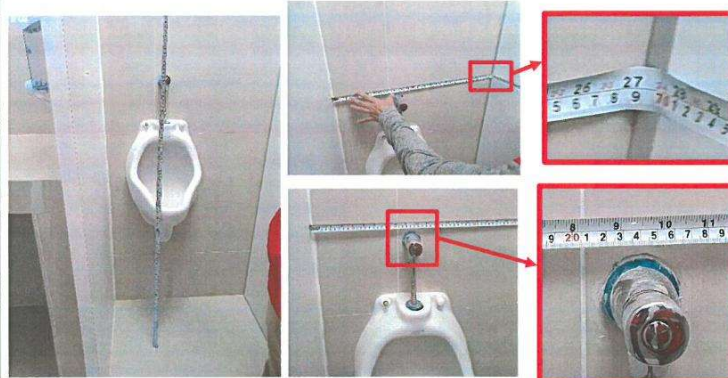
Dentro del servicio higiénico de varones hay un urinario con espacio de 0,70m, dentro del cual este urinario está colocado a 0,25m de una de las paredes de separación.

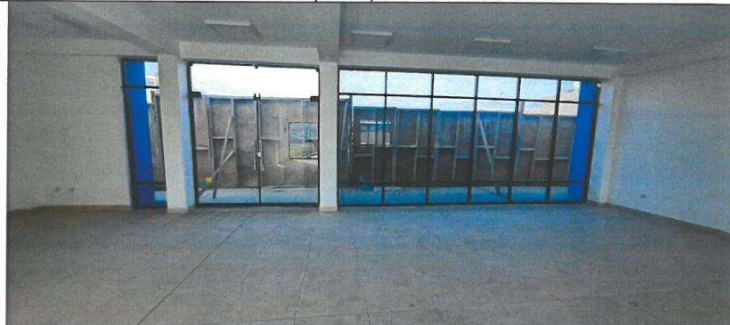
- 13 Edificio Administrativo de la PTAP: En el ambiente que presta servicios de atención al público (Oficinas, Espera, Hall, Informes), se evidenció que la puerta y ventanas de vidrio que van desde el piso a la parte inferior de la viga y que dan al ingreso de este ambiente, no contienen indicadores visuales de contraste que abarquen el ancho del vidrio de las puertas y ventanas.

En el ingreso del Edificio Administrativo de la PTAP, el vidrio de la puerta y ventanas, no contienen indicadores visuales de contraste que abarquen el ancho de dicho material.

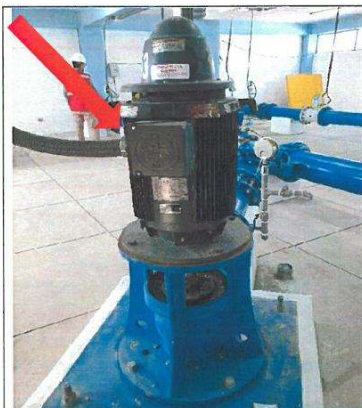
14 En la Caseta de Bombeo de la cisterna de agua tratada, se identifica la energización y operación de una de las bombas que impulsa agua del pozo PP1 hacia el reservorio R1 y se observa que no se ha implementado el sistema de alimentación eléctrica a 115 voltios, necesario para las resistencias de control de humedad de las electrobombas, observación detallada en actas de inspección de junio-2023<sup>1</sup> y febrero-2024<sup>2</sup>.

Electrobomba de impulsión energizada y en operación, cajuela con resistencia de control de humedad desconectada, debe operar a 115 voltios

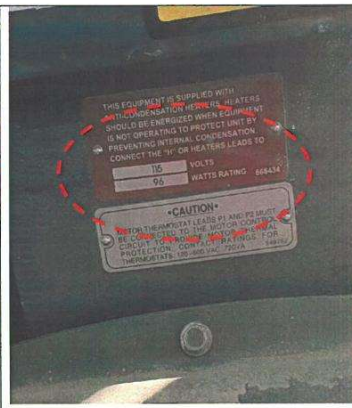
Placa de características de operación de cajuela con resistencia de control de humedad – opera a 115 voltios

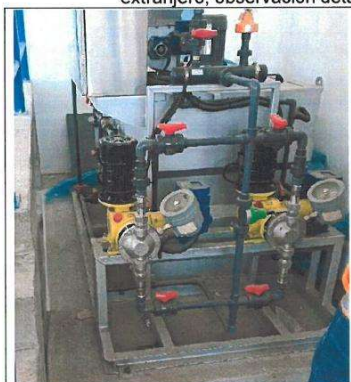
15 En la sala de Dosificación de Polímeros, se identifica que equipamiento electromecánico mantiene señalización de operación en idioma extranjero, observación detallada en acta de inspección de febrero-2024<sup>3</sup>.

Equipamiento electromecánico ubicado en sala de Dosificación de Polímeros

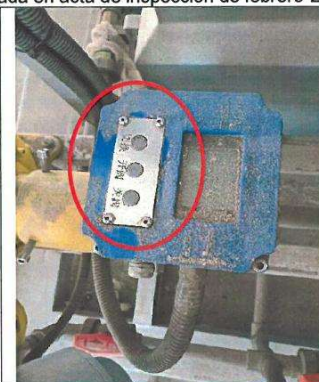
Placa de identificación de botones de operación en idioma extranjero

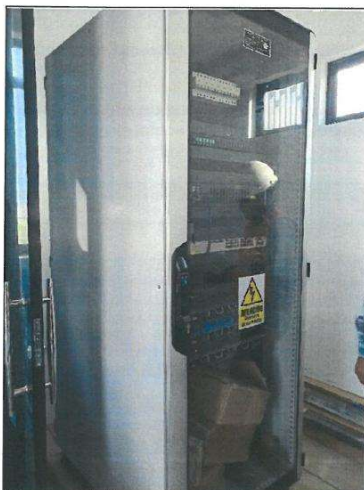
- 16 Se identifica un espacio de 51 cm entre el acceso posterior del "tablero eléctrico de Scada" y la pared adyacente, separación incumple el espacio mínimo de trabajo de 1 m exigido en el numeral 020-308 del Código Nacional de Electricidad – Utilización de 2006.

"Tablero eléctrico de Scada" ubicado en la sala de Control del Sistema escada.

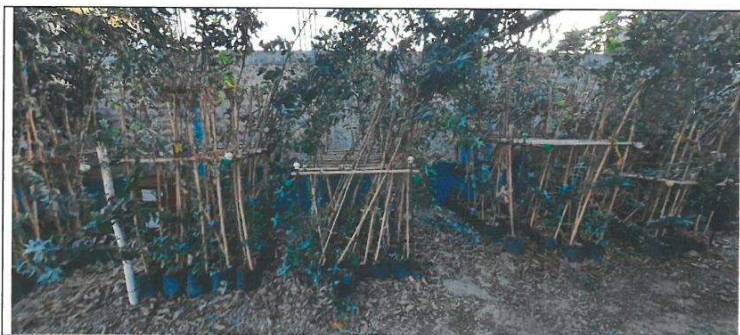
- 17 En el área donde se tiene almacenado las plantas destinadas al cerco vivo de la PTAR, se evidencia que algunas plantas están muertas y secas.

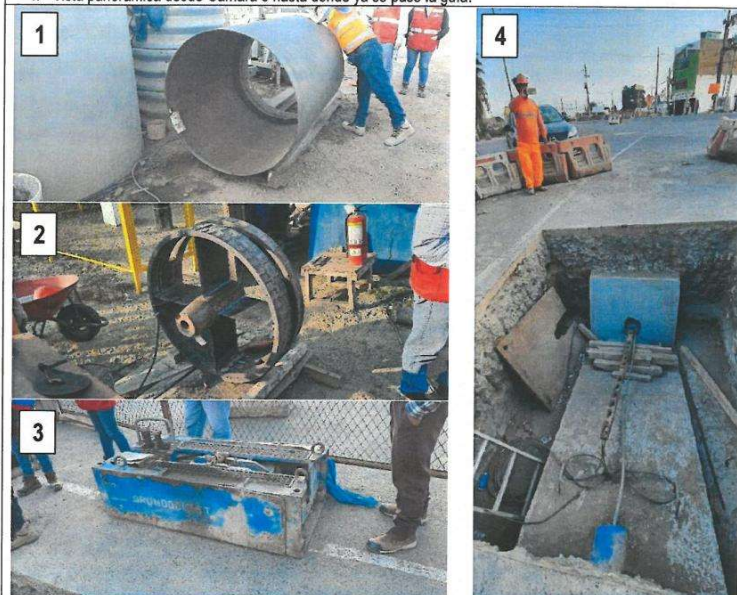
1. Tubería de acero de 1,10m de diámetro exterior y 1,50m de longitud.
2. Trabajos de soldadura de cabezal que irá incorporado dentro de primera tubería de acero.
3. Equipo para jalar tuberías de acero soldadas.
4. Vista panorámica desde Cámara 3 hasta donde ya se pasó la guía.

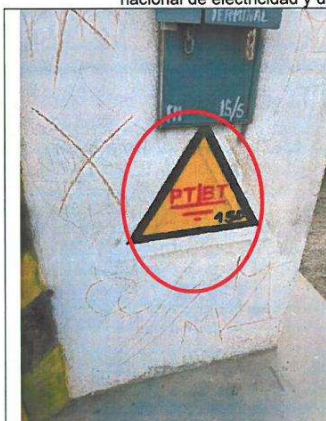
Símbolo e indicación de separación de puesta a tierra debe cumplir Código Nacional de Electricidad.

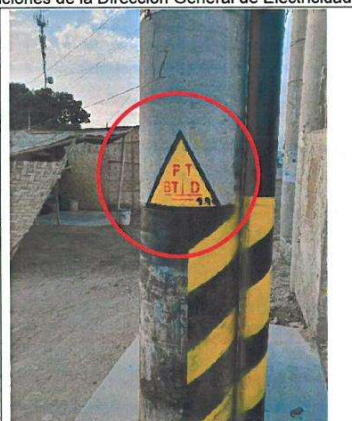
Símbolo e indicación de separación de puesta a tierra debe cumplir Código Nacional de Electricidad.

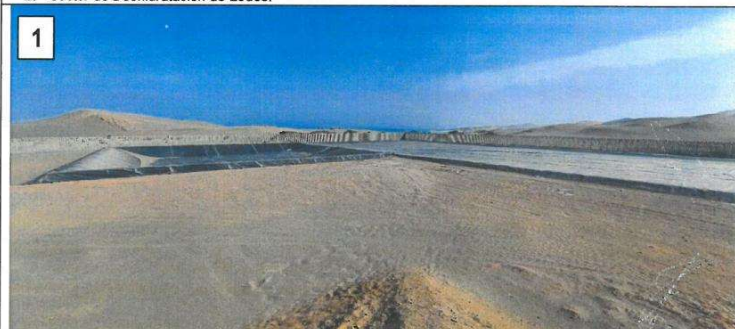
**24** Laguna de Percolado y Deshidratación de Lodos: Se evidencia que los trabajos de conformación de diques y la colocación de geomembrana han sido culminados en ambos sectores.

1. Sector de Laguna de Percolado.
2. Sector de Deshidratación de Lodos.

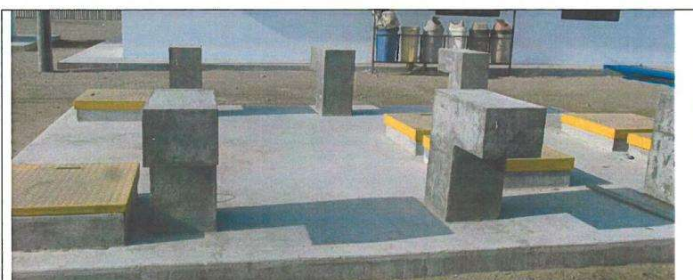
- 25 En Cisterna de agua potable y Cisterna de Agua para regadío del cerco vivo de la PTAR: falta la instalación de las electrobombas del sistema de riego, falta la escalera de acceso a las casetas de las electrobombas; asimismo, en salida de tubo de ventilación no se tiene malla de protección, conforme de detallan en las tomas fotográficas.

Vista en planta de la Cisterna de agua potable y Cisterna de agua para regadío del cerco vivo de la PTAR con sus respectivas cámaras secas y tuberías de ventilación.

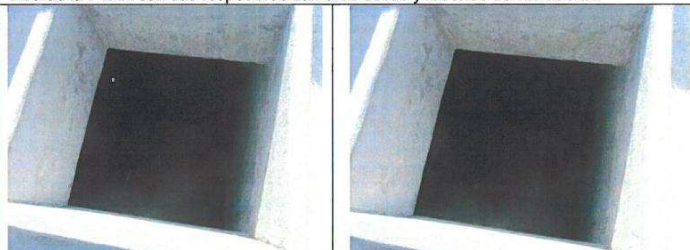
Interior de cámara seca de la cisterna de agua para regadío del cerco vivo, falta la instalación de las electrobombas; y falta escalera de acceso para el interior.

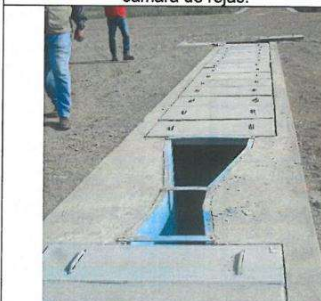
Detalle del canal Pashall se observa que no cuenta con el sistema de medición del caudal.

Canal Pashall ejecutado en zona de salida de la PTAR para medir el caudal del efluente que viene de los humedales.

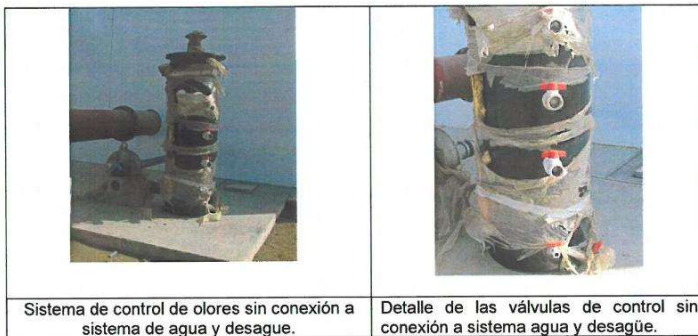
**28** Sistema de Control de olores de la cámara de rejillas de la PTAR sin conexión a sistema de agua y desagüe.

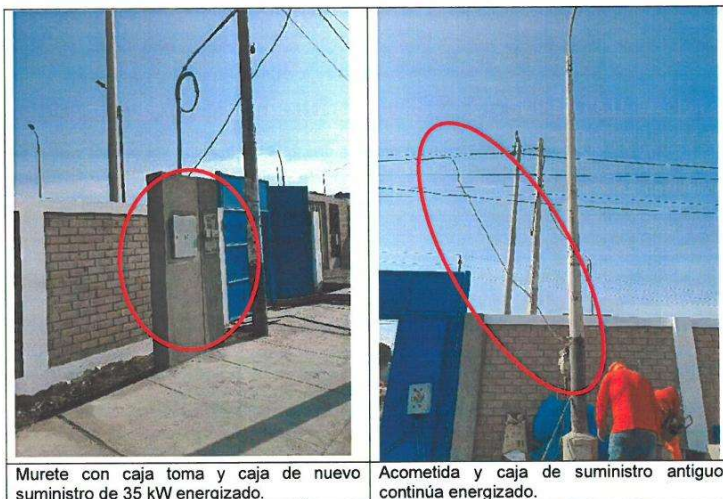
**29** Se identifica la instalación y energización del nuevo suministro de 35 kW, el Ejecutor informa que la conexión antigua continúa energizada, situación que fue coordinada con Hidrandina.

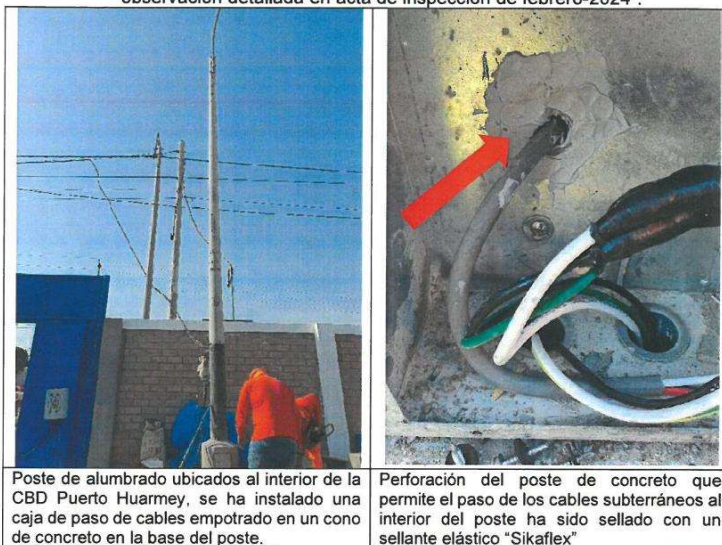
Poste de alumbrado ubicados al interior de la CBD Puerto Huarmey, se ha instalado una caja de paso de cables empotrado en un cono de concreto en la base del poste.

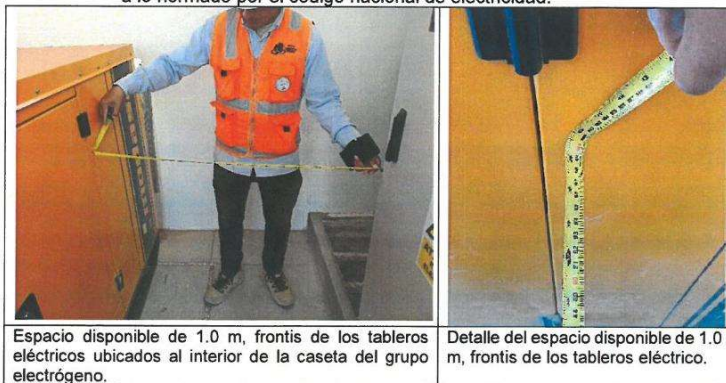
- 31 Se identifica espacio disponible de 1.0 m en el frontis de los tableros eléctricos al interior de la caseta del grupo electrógeno, distancia acorde a lo normado por el código nacional de electricidad.

Espacio disponible de 1.0 m, frontis de los tableros eléctricos ubicados al interior de la caseta del grupo electrógeno.

Detalle del espacio disponible de 1.0 m, frontis de los tableros eléctrico.

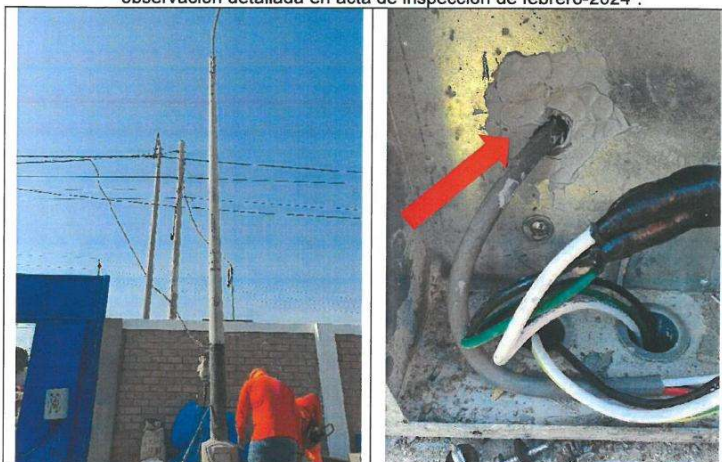
Poste de alumbrado ubicados al interior de la CBD Puerto Huarmey, se ha instalado una caja de paso de cables empotrado en un cono de concreto en la base del poste.

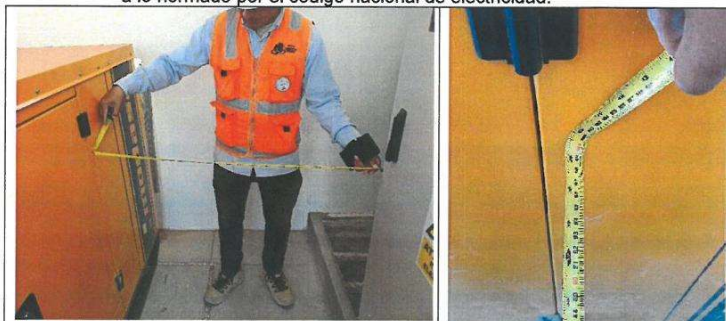
31 Se identifica espacio disponible de 1.0 m en el frontis de los tableros eléctricos al interior de la caseta del grupo electrógeno, distancia acorde a lo normado por el código nacional de electricidad.

Espacio disponible de 1.0 m, frontis de los tableros eléctricos ubicados al interior de la caseta del grupo electrógeno.

Detalle del espacio disponible de 1.0 m, frontis de los tableros eléctrico.

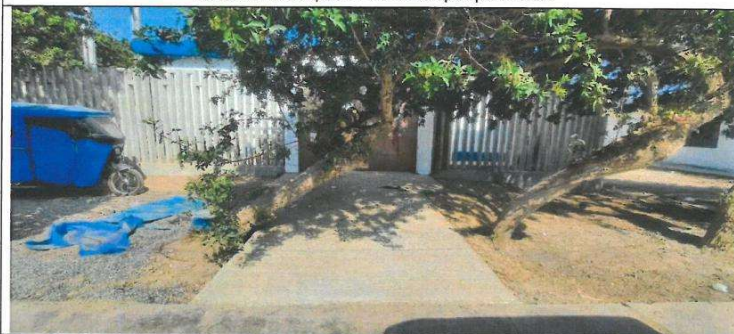
34 Se evidencia que el acceso al área del pozo PP-03 se encuentra interrumpido por un árbol.

Acceso al área del pozo PP-03 interrumpido por un árbol.

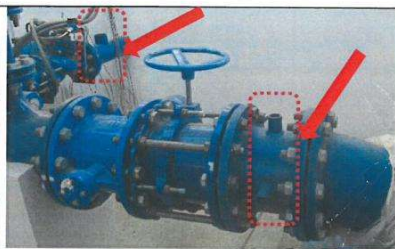
35 La perforación del pozo PP-03 cuenta con el sello sanitario. En cuanto a instalaciones hidráulicas se encuentra en ejecución, faltando la culminación de instalación de algunos accesorios de la línea de impulsión (manómetros, llaves de control) y sistema eléctrico.

Accesorios de la tubería de impulsión del Pozo PP-03, apoyados en dados de concreto, falta accesorios como manómetros y llave de control.

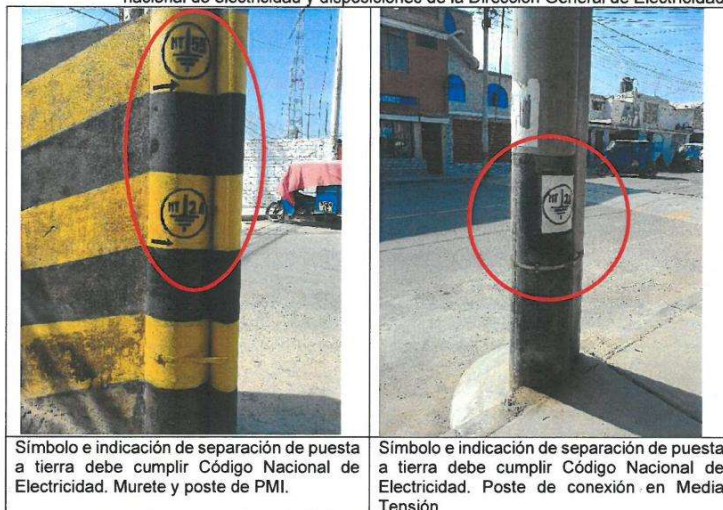
38 Dimensiones y grafica de simbología de señalización de puesta a tierra y distanciamiento de pozos a tierra deben cumplir con lo estipulado en el código nacional de electricidad y disposiciones de la Dirección General de Electricidad.
