**INFORME DE HITO DE CONTROL
N° 12959-2024-CG/APP-SCC**

**“CONTRATO DE CONCESIÓN DEL TRAMO VIAL DESVÍO
QUILCA – DESVÍO AREQUIPA (REPARTICIÓN) – DESVÍO
MATARANI – DESVÍO MOQUEGUA – DESVÍO ILO – TACNA – LA
CONCORDIA”**

**HITO DE CONTROL N° 5 - VERIFICACIÓN DE LOS AVANCES Y EL
ESTADO SITUACIONAL DE LA EJECUCIÓN DE LA OBRA ADICIONAL
CONSTRUCCIÓN DEL NUEVO PUENTE MONTALVO CON CUI 2527628,
DE CONFORMIDAD CON LO ESTABLECIDO EN EL CONTRATO DE
CONCESIÓN Y LA NORMATIVA APLICABLE.**

**PERIODO DE EVALUACIÓN DEL HITO DE CONTROL:
DEL 23 DE ABRIL AL 23 DE MAYO DE 2024**

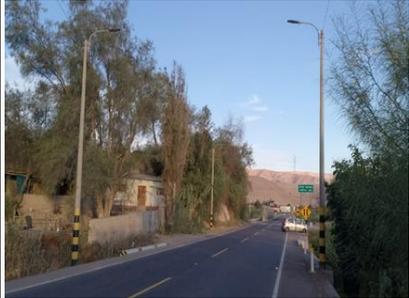
En la visita de inspección realizada del 31 de agosto al 1 de setiembre de 2023, Provías Nacional señaló que los tres (3) postes de la presente fotografía constituían interferencia a ser liberada por ElectroSur S.A; sin embargo, en esta visita de control, el Concedente manifestó que estos postes serán retirados por el Concesionario, por ser de su propiedad.	Interferencia liberada, De acuerdo a lo manifestado por el Concesionario, a la fecha no existe dicha interferencia que impida el inicio de la ejecución.

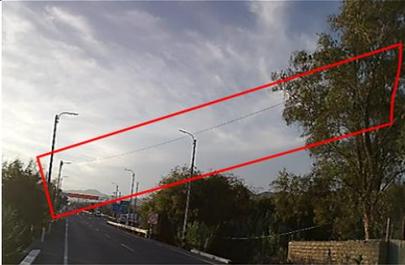
Concedente manifiesta que Provías Nacional le informó que la liberación provisional se efectuó a través de la reubicación de tres (3) postes de las redes fibra óptica. El Concesionario manifiesta que ya no existe dicha interferencia y que no le afecta el inicio de la ejecución de la Obra Adicional.	Interferencia liberada provisionalmente⁶⁰. Según Concesionario no afecta inicio de la ejecución de la Obra Adicional Puente Montalvo.

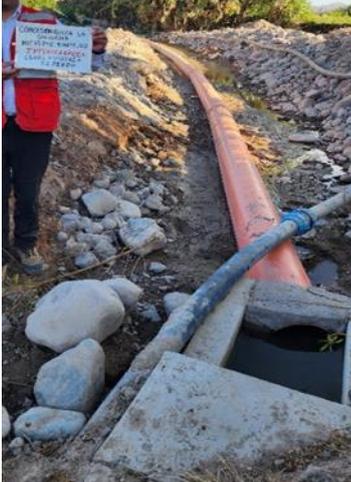
Interferencia no liberada Si bien el Concesionario ha aceptado el encargo para la liberación temporal de la interferencia referida al canal de riego de la junta de usuarios, ésta todavía no inicia.

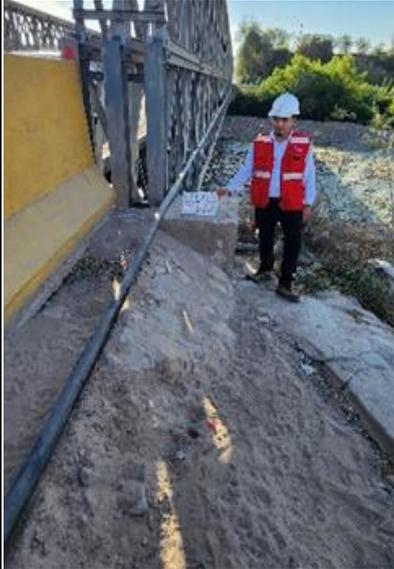
<p>Interferencia no liberada</p> <p>La Comisión verifica que la interferencia se encuentra pendiente de liberación. Cabe indicar que la DDP-MTC señala que existen observaciones a la propuesta técnica y económica presentada por la EPS, las cuales están siendo coordinadas con dicha entidad para su subsanación.</p>	<p>Interferencia no liberada</p> <p>Liberación supeditada a la adquisición del predio con código PPS-PTMO-MO-001, la cual se encuentra pendiente de iniciar proceso de expropiación.</p>

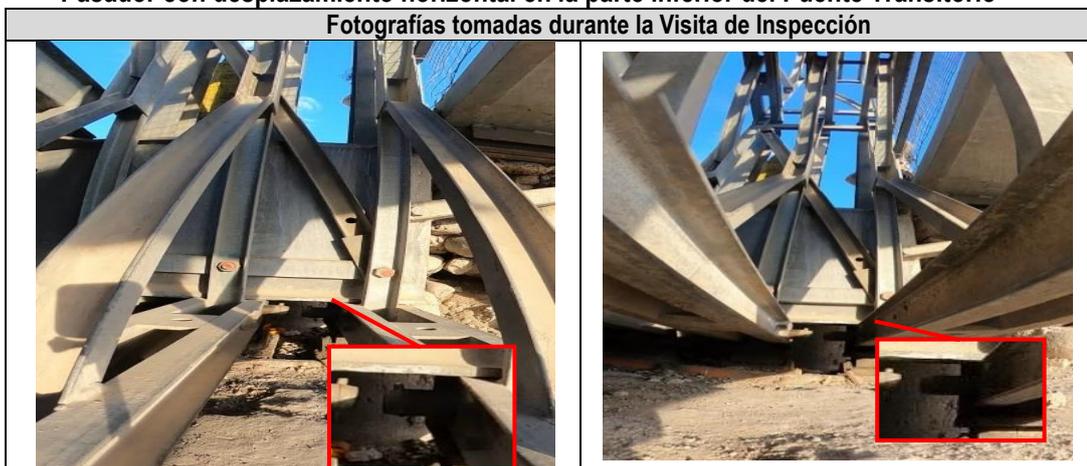
Fotografías tomadas durante la Visita de Inspección

Pasador con desplazamiento horizontal en la parte inferior del Puente Transitorio

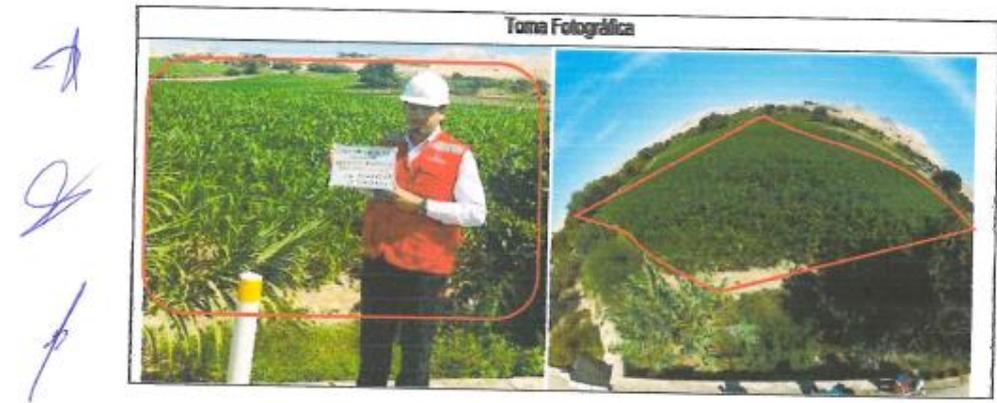
1. Predio N° PPS-PTMO-MO-001 :

De la inspección efectuada al predio N° PPS-PTMO-MO-001, la Comisión constata que está siendo usado por su propietario (Sujeto Pasivo) para la plantación de maizales.

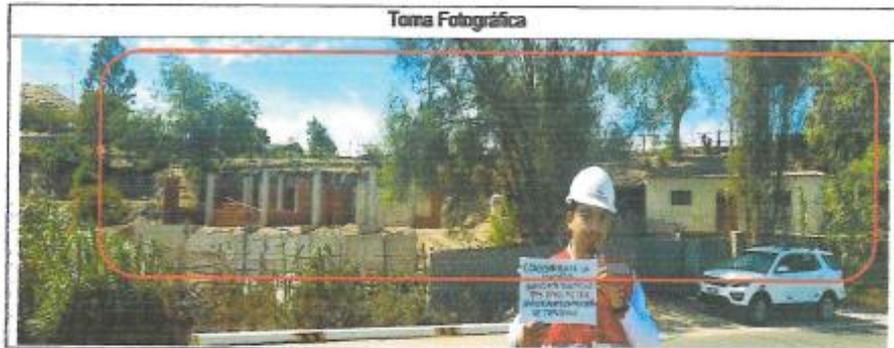
2. Predio N° PPS- PTMO- MO-002:

De la inspección efectuada al predio N° PPS-PTMO-MO-002 que está bajo titularidad del MTC, la Comisión constata que parte de su área se encuentra en posesión de los ex propietarios conforme precisa el DDP del MTC, los cuales están construyendo una infraestructura con material noble, según se evidencia en la fotografía. De acuerdo a la DDP del MTC, dicha construcción empezó desde hace un mes aproximadamente (abril 2024). La comisión no tuvo acceso a dicho predio.

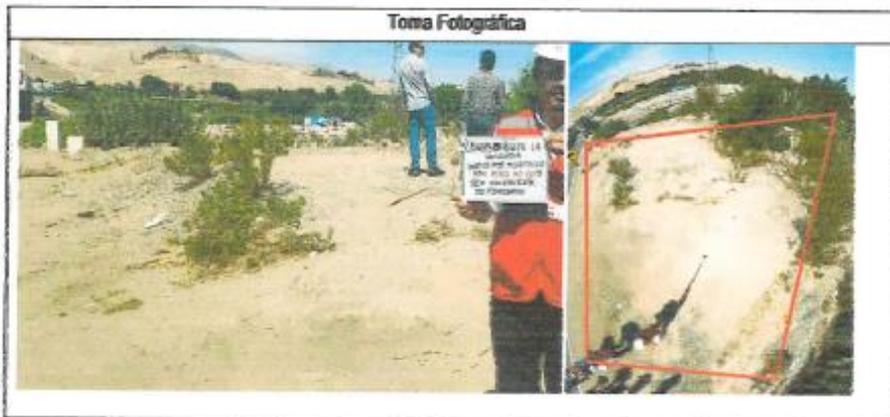
3. Predio N° PPS- PTMO- MO-003:

De la inspección efectuada al predio N° PPS-PTMO-MO-003, la Comisión ha constatado que éste se encuentra desocupado sin presencia de terceros. Al respecto, la DDP del MTC señala que cuenta con la disponibilidad para su entrega al Concesionario.

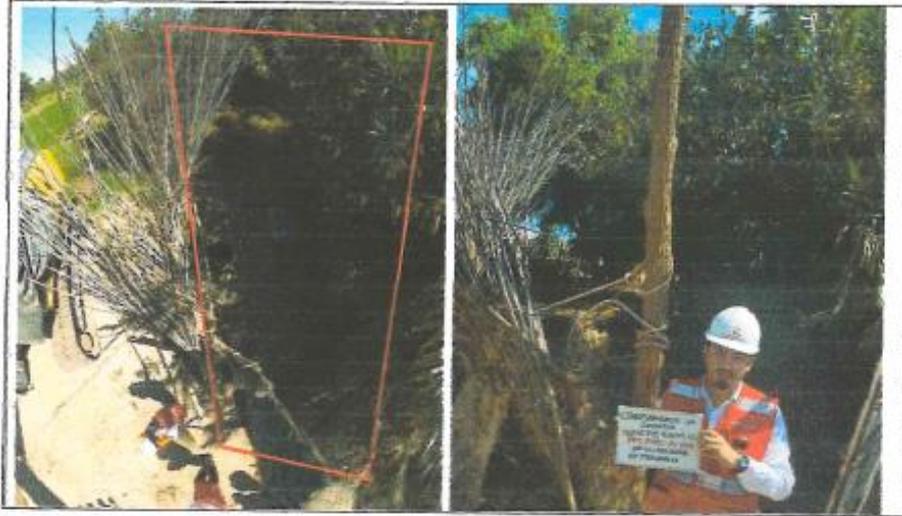
4. Predio N° PPS- PTMO- MO-004:

De la inspección efectuada al predio N° PPS-PTMO-MO-004, la comisión ha constatado que éste se encuentra en posesión de terceros, verificándose un cerco que delimita el terreno con animales en su interior. Al respecto, la DDP del MTC señala que el predio se encuentra en proceso de pago el cual se tiene estimado culminar a fines de mayo. Asimismo, manifiesta que con la firma del formulario registral, entrega de cheque, se procederá a suscribir el acta de entrega de terreno.

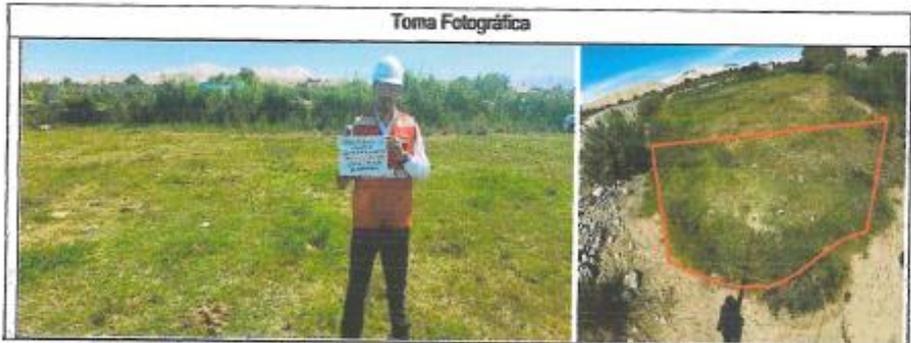
5. Predio N° PPS- PTMO- MO-005

De la inspección efectuada al predio N° PPS-PTMO-MO-005, la Comisión ha constatado que éste se encuentra desocupado sin presencia de terceros. Al respecto, la DDP del MTC señala que cuenta con la disponibilidad para su entrega al Concesionario.

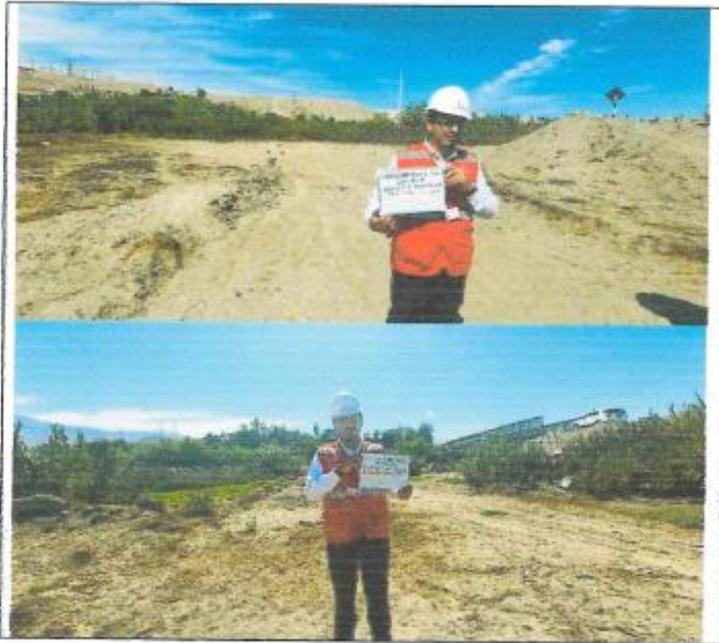
6. Predio N° PPS- PTMO- MO-006

De la inspección efectuada al predio N° PPS-PTMO-MO-006, la Comisión ha constatado que éste se encuentra desocupado sin presencia de terceros. Al respecto, la DDP del MTC señala que cuenta con la disponibilidad para su entrega al Concesionario.

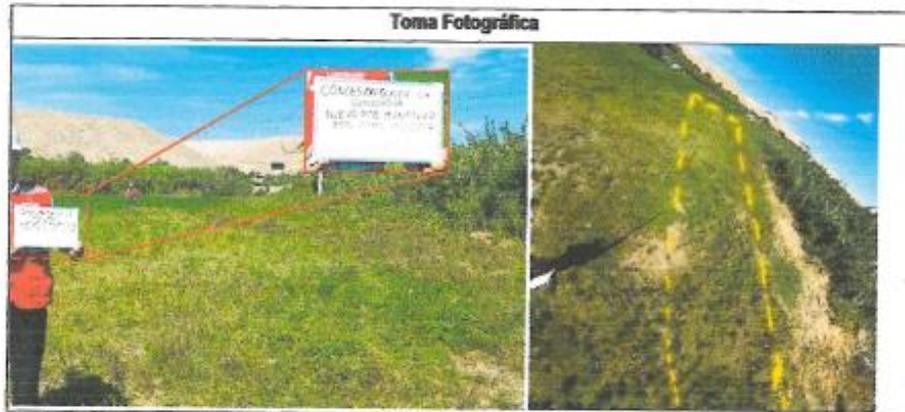
7. Predio N° PPS- PTMO- MO-007

De la inspección efectuada al predio N° PPS-PTMO-MO-007, la Comisión ha constatado que éste se encuentra desocupado sin presencia de terceros. Al respecto, la DDP del MTC señala que cuenta con la disponibilidad para su entrega al Concesionario.

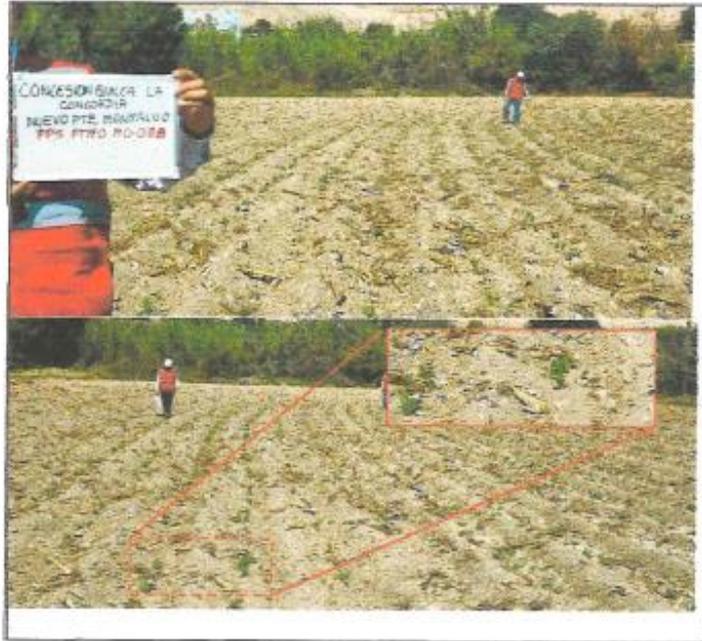
8. Predio N° PPS- PTMO- MO-008/ PPS- OVA-STR-004

De la inspección efectuada al predio N° PPS-PTMO-MO-008 bajo titularidad del MTC, la Comisión constata que parte de su área está siendo usada por terceros para la plantación de cultivos, conforme se visualiza en las tomas fotográficas. Al respecto, la DDP del MTC precisa que este terreno ha sido entregado hace un mes

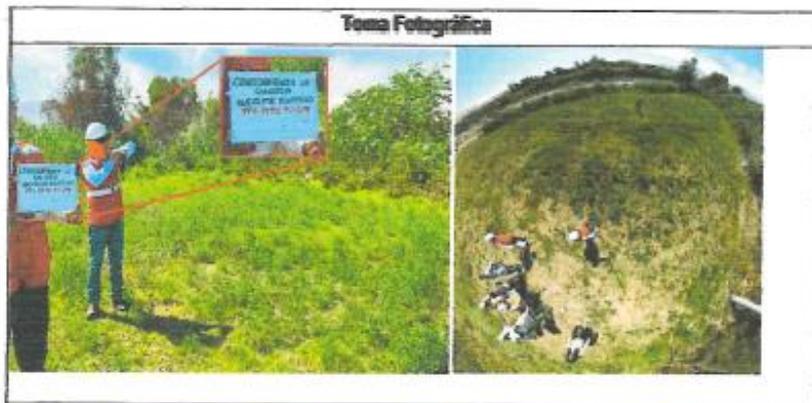
De la inspección efectuada al predio N° PPS-PTMO-MO-009, la Comisión ha constatado que éste se encuentra desocupado sin presencia de terceros. Al respecto, la DDP del MTC señala que cuenta con la disponibilidad para su entrega al Concesionario.

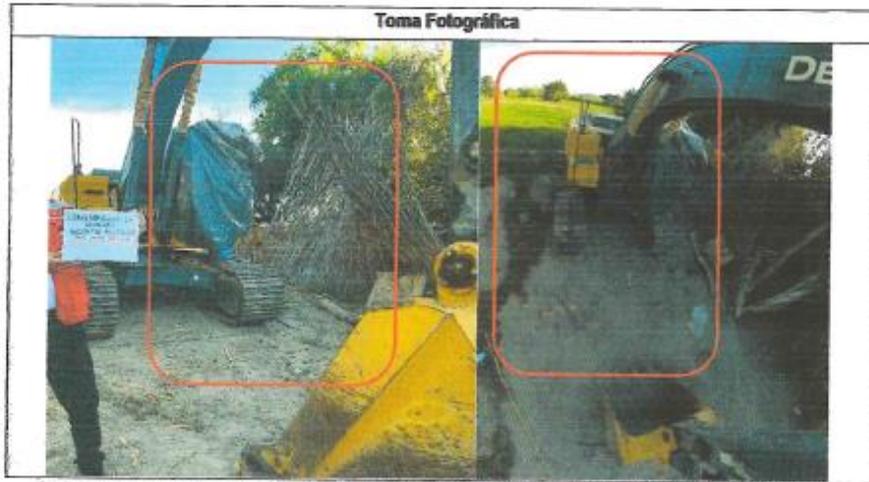
13. Predios N° PPS- PTMO- MO-016

De la inspección efectuada al predio N° PPS-PTMO-MO-016 bajo titularidad del MTC, la Comisión constata que su área se encuentra una maquinaria pesada y donde existe delimitación por estacas y una cuerda que limita el ingreso al predio. Asimismo, se advierte que el tercero que tiene posesión del área contigua delimitada por cercos de esteras (correspondiente al predio N° PPS-PTMO-MO-004), es quien utiliza el área del predio N° PPS-PTMO-MO-016. La DDP del MTC señala que de acuerdo a las coordinaciones con la afectada entregará este predio al pago de predio PPS- PTMO- MO-004 y que, alternativamente, viene realizando el procedimiento de ejecución coactiva, para recuperar la posesión del predio.

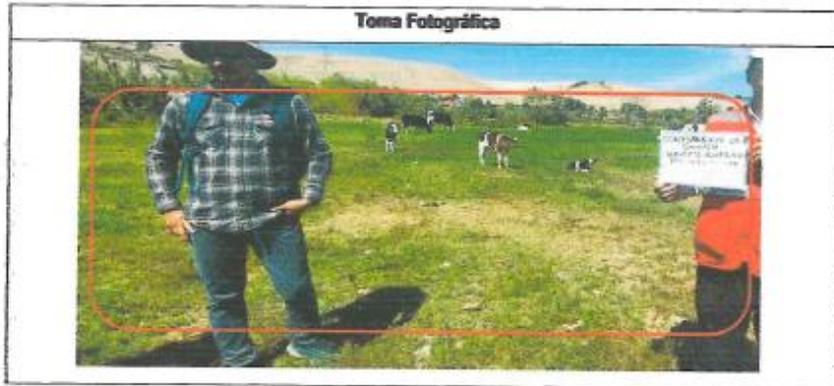
14. Predio N° PPS- PTMO- MO-017

De la inspección efectuada al predio N° PPS-PTMO-MO-017, la Comisión constata que su área viene siendo utilizando por terceros para el pastoreo de animales, conforme la toma fotográfica.

En relación a dicho predio, la DINPTRA y la DDP del MTC indicaron que se está encargando al Concesionario el alquiler de dicho predio afectado como servidumbre debido a que no tienen competencia para arrendamiento de predios. Asimismo, se consultó al Concesionario sobre lo señalado por el MTC, quienes manifestaron que está aceptando este encargo y que el propietario del predio está de acuerdo, pero que ha solicitado al Concedente que le informe cuál será el mecanismo de pago. Sobre el particular, el MTC

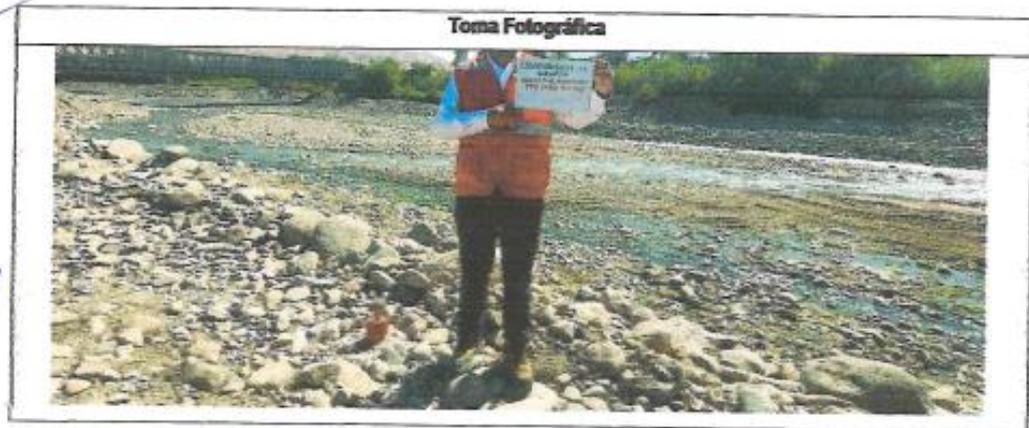
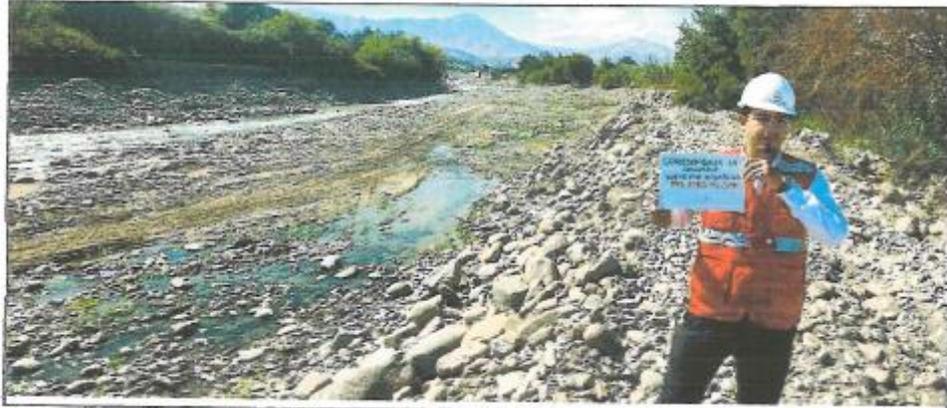
16. Predio N° PPS- PTMO- MO-019

De la inspección efectuada al predio N° PPS-PTMO-MO-019, la Comisión constata que éste se encuentra desocupado sin presencia de terceros. Al respecto, la DDP del MTC señala la necesidad de compra de este predio surge porque éste quedaría dentro del enrocado que forma parte de la ejecución de la Obra Adicional, generando que inhabilite su acceso y uso por parte de su propietario actual.

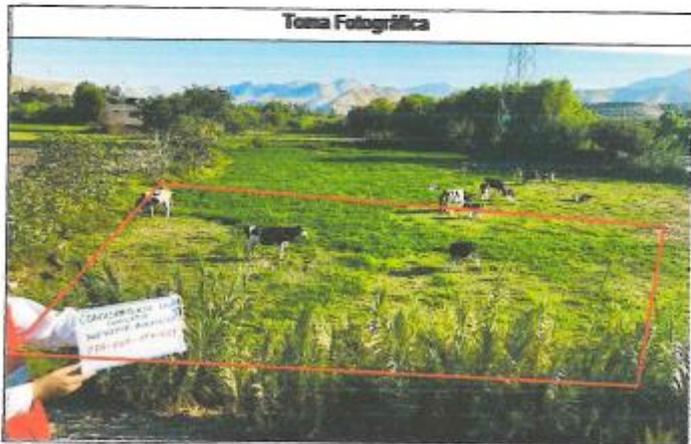
17. Predio N° PPS- OVA-STR-001

De la inspección efectuada al predio N° PPS- OVA-STR-001, la comisión constata que parte de su área está siendo utilizada por terceros para el pastoreo de animales, conforme la toma fotográfica. Al respecto, la DDP del MTC que el pastoreo que se realiza en el predio es una actividad temporal, y no es que el predio se encuentre ocupado por tercero, toda vez, que el predio se encuentra pagado y con acta de entrega.

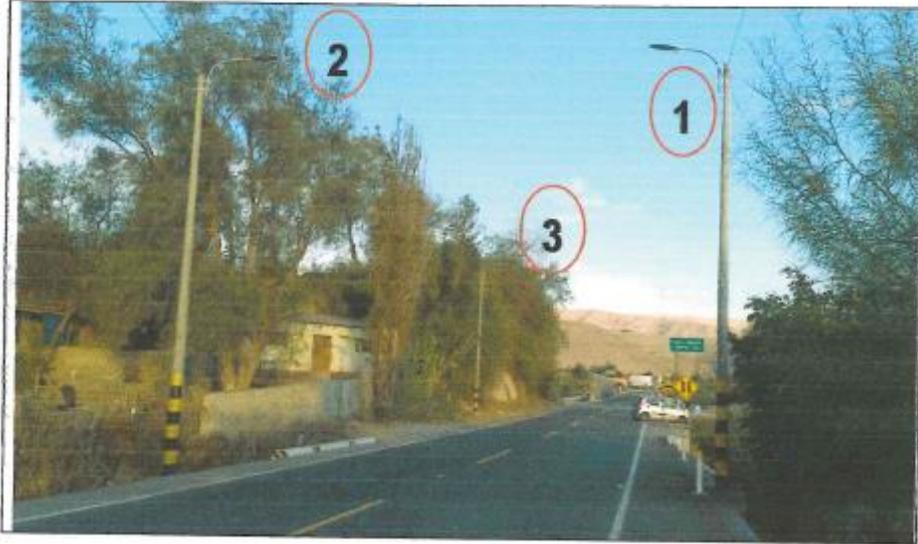
1. Red eléctrica Electrosur

En la visita de inspección realizada del 31 de agosto al 01 de setiembre de 2023, Provias Nacional señaló que los tres (03) postes de la fotografía anterior constituían interferencia a ser liberada por ElectroSur S.A.; sin embargo, en la presente visita de control, el Concedente manifestó que estos postes serán retirados por el Concesionario, por ser propietario de los mismos.

Por otro lado, considerando que Provias Nacional señaló que la interferencia eléctrica había sido reubicada, se consultó al Concedente, desde y hacia donde se realizó la reubicación. Sobre el particular, la DDP del MTC manifiesta que no se ha constatado dicha reubicación, dado que en la transferencia, Provias Nacional le señaló que éstas estaban liberadas. Sin perjuicio de ello, la Comisión de Control inspeccionó el área de la Obra Adicional, sin identificar postes eléctricos distintos a los tres (03) antes mencionados.

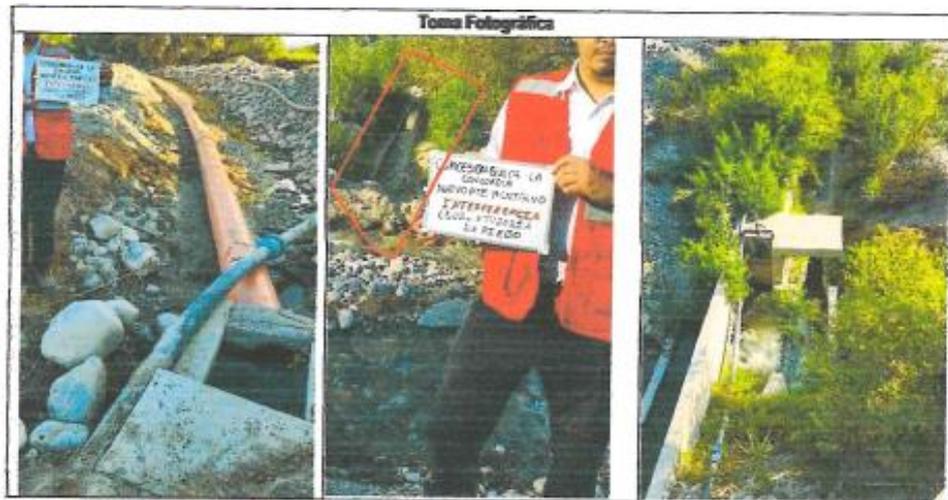
3. Canal de riego y tubería Junta de Usuarios

La Comisión de Control constata la existencia del canal abierto de concreto y la tubería de HDPE de propiedad de la Junta de Usuarios, así también verifica que se realizó el entubado provisional del canal con tubería PVC UF (Policloruro de vinilo – Unión flexible), ello debido a que en el mes de febrero aumento del cauce del río por las lluvias y la infraestructura de riego se vio afectada y se tuvo que ser reemplazada provisionalmente, conforme manifiesta la DDP del MTC. A la fecha, se constata que la interferencia aún no se encuentra liberada.

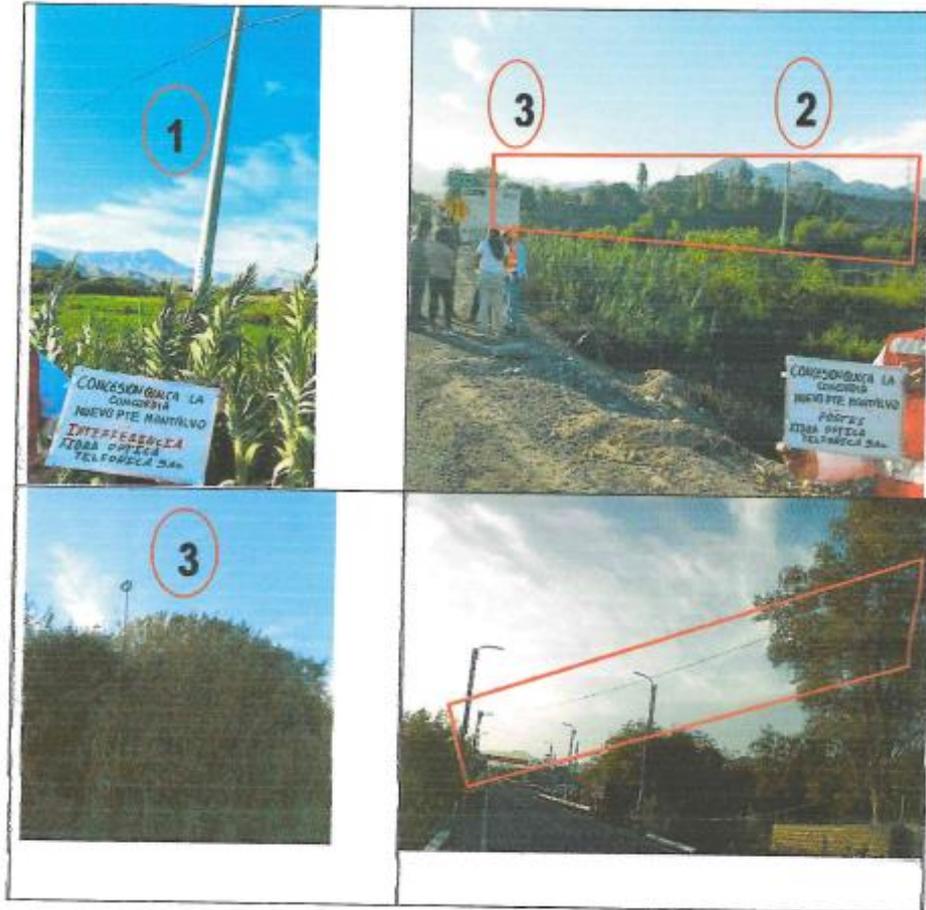
En relación a la presente interferencia, el Concedente manifiesta que Provias Nacional le informó que está ya se encuentra liberada, a través de la reubicación de tres (03) postes de las redes fibra óptica. Ante la consulta efectuada por la Comisión, el Concesionario manifiesta que ya no existe dicha interferencia y que no le afecta el inicio de la ejecución de la Obra Adicional.
