INFORME DE HITO DE CONTROL N° 18269-2024-CG/GRPI-SCC

OBRA: "MEJORAMIENTO DEL SERVICIO EDUCATIVO DEL INSTITUTO DE EDUCACIÓN SUPERIOR TECNOLÓGICO PÚBLICO ALMIRANTE MIGUEL GRAU, DISTRITO VEINTISÉIS DE OCTUBRE, PROVINCIA DE PIURA – REGIÓN PIURA" – (C.U.I.) N° 2355706

HITO DE CONTROL N° 6 - VALORIZACIÓN DE EJECUCIÓN DE OBRA N° 16 – MAYO 2024

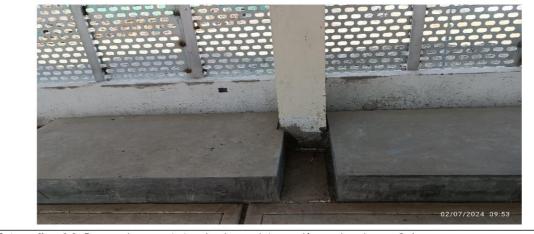
Fotografía n.º 9: Bancos de concreto tarrajeados, en intersección con la columna C-4.

De lo expuesto, se advierte que la Supervisión no estaría velando por la correcta ejecución técnica de la obra, considerando que estas bases de bancos son diseñadas para absorber las vibraciones propias de estos equipos, los mismos que podrían trasmitir cargas concentradas a las columnas de una manera no prevista en el diseño original de las mismas.

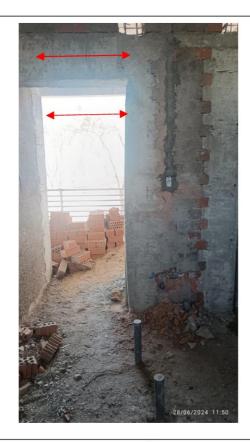
Durante la visita de inspección se constató que la columna CB de 0,25 m x 0,20 m, a nivel de concreto sin acabados, no se encuentra aplomada (verticalidad), observándose irregularidad en su sección trasversal, conforme se muestra a continuación:

Fotografía n.º 11: Verificación de que la columna no se encuentra aplomada.

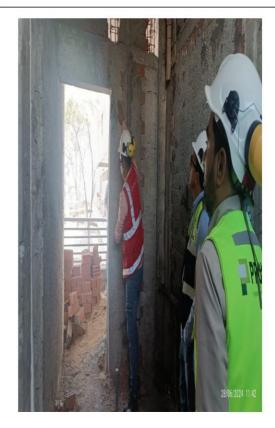
Fotografía n.º 12: Medición de longitud de columna afectada.

En este punto, es de precisar que, respecto a la deformación en su sección transversal, ello se habría generado por cuanto el encofrado no se habría instalado correctamente, advirtiendo un inadecuado proceso constructivo en los trabajos de concreto armado. Lo cual denota un incumplimiento, por parte de la Contratista, de las especificaciones técnicas contenidas en el expediente técnico de obra, y un inadecuado control por parte de la Supervisión.
