INFORME DE VISITA DE CONTROL
N° 5227-2024-CG/GRTB-SVC

**“ESTADO SITUACIONAL DE LAS UNIDADES VEHICULARES
DEL PROYECTO ESPECIAL BINACIONAL PUYANGO
TUMBES”**

**PERÍODO DE EVALUACIÓN:
DEL 19 DE MARZO DE 2024 AL 25 DE MARZO DE 2024**

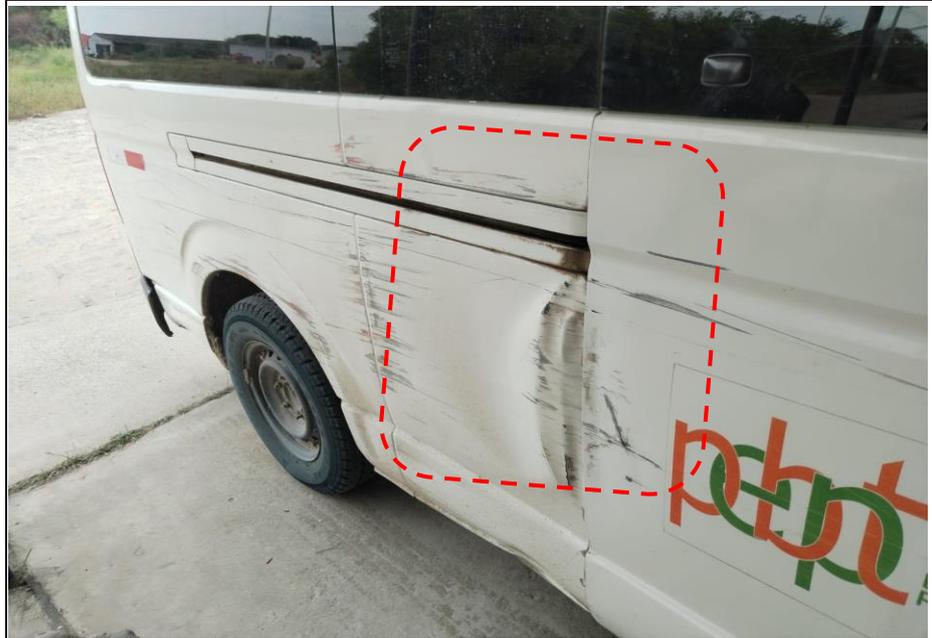
Así también, se observó que el vehículo muestra signos de abolladura en la parte lateral derecha, lo cual impide el correcto cierre de la puerta de ingreso a la cabina de pasajeros, tal como se muestra en la siguiente imagen:

Imagen n.º 2
Vehículo Placa EGK-073 con signos de abolladura

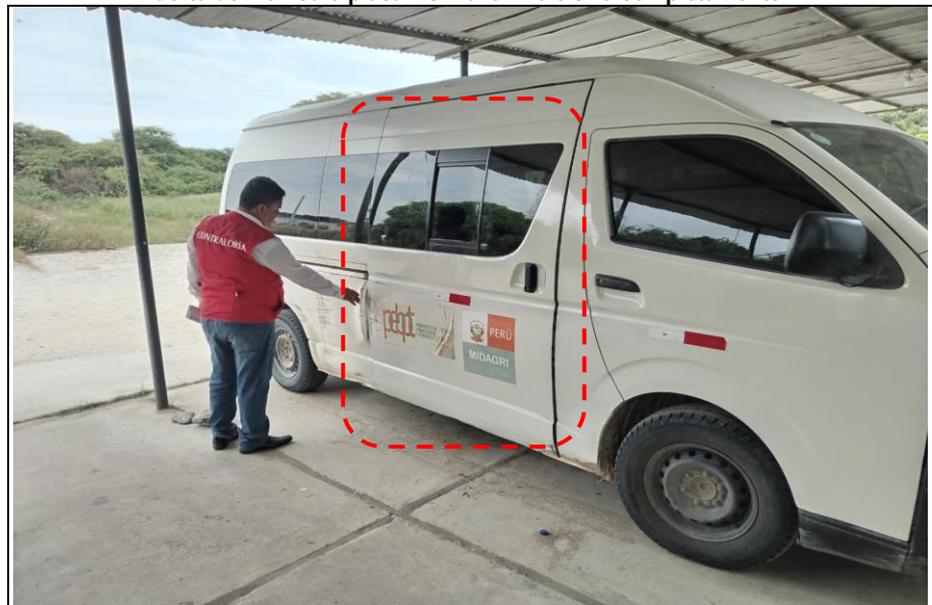
Imagen n.º 3
Puerta del vehículo placa EGK-073 - no cierra completamente.

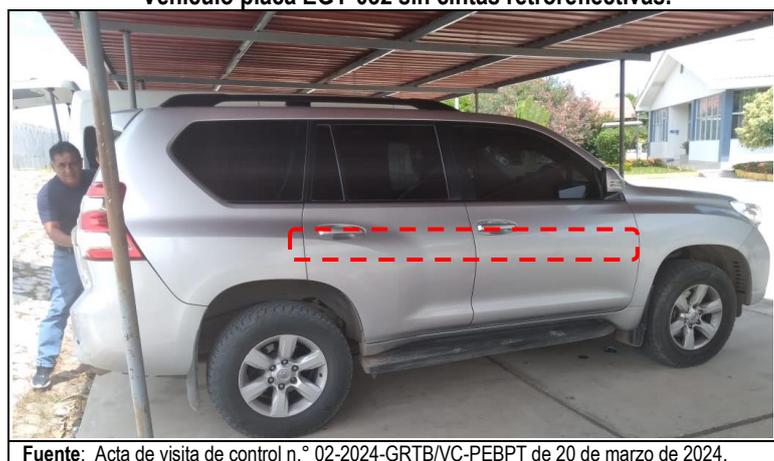
Al respecto, no se visualiza el código de identificación VIN o número de chasis; asimismo, no cumple con algunas condiciones técnicas de seguridad exigibles por normativa aplicada al sector, tal como se detalla a continuación:

- No cuenta con cintas retroreflectivas
- No cuenta con extintor de fuego de 2 kg⁴.
- No cuenta con bocina de sonido uniforme (Claxon).

Imagen n.º 4
Vehículo placa EGY-032 sin cintas retroreflectivas.

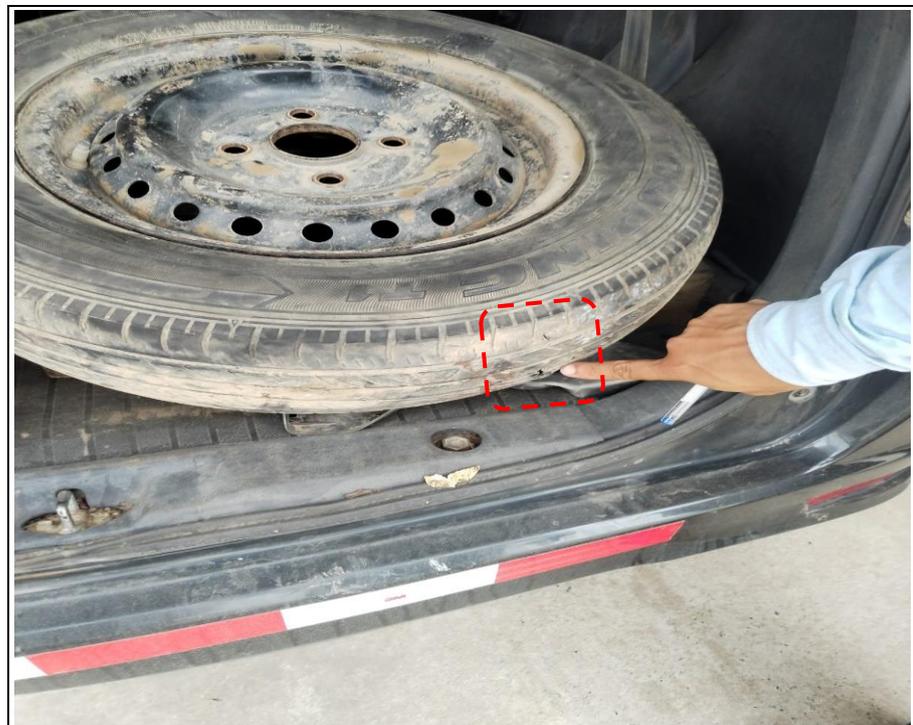
Imagen n.º5

- El neumático de repuesto no se encuentra en óptimas condiciones
- No cuenta con kit de herramientas para realizar el cambio de neumático en caso de requerirse.
- No cuenta con extintor de fuego de 2 kg⁵.

Neumático de repuesto no se encuentra en óptimas condiciones (con orificio)

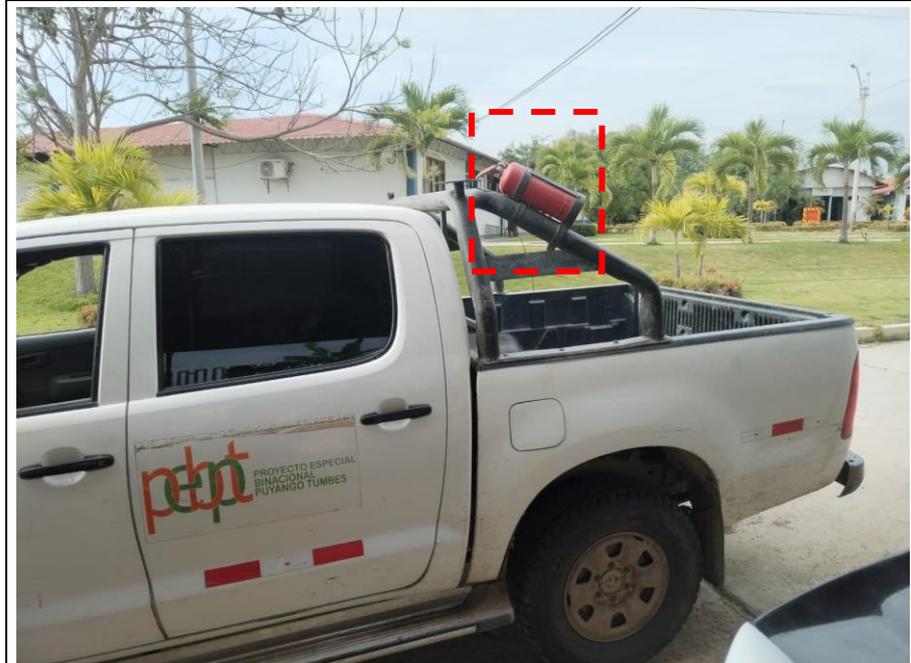
Imagen n.º 6
Extintor de fuego de 1 Kg, incumple lo indicado en NTP⁸.

Sobre el particular, el extintor que se aprecia en la imagen n.º 6, es de 1Kg; sin embargo, la Norma Técnica Peruana con respecto a extintores de fuego para vehículos de categoría N1, indica que, este debe ser de 6 kg.

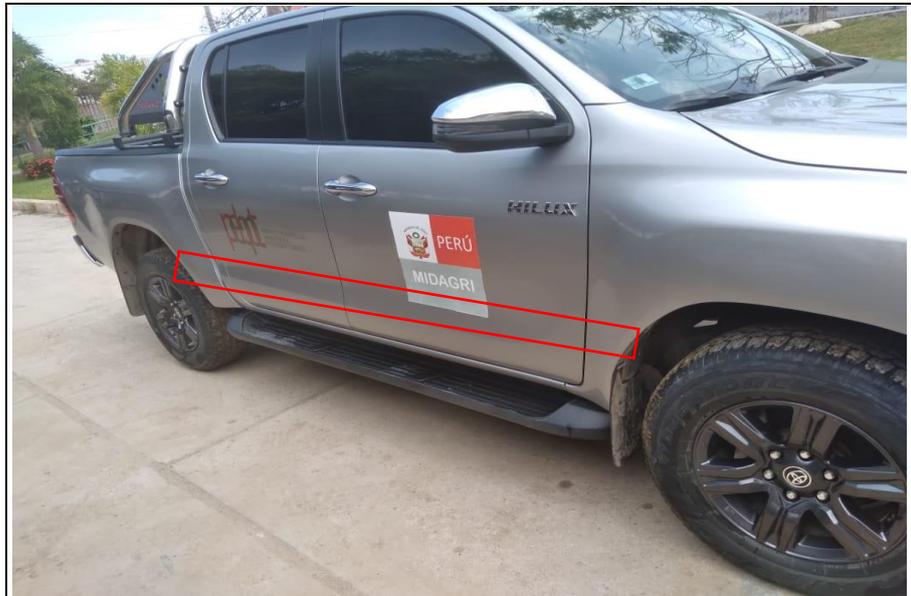
Imagen n.º 7
Camioneta Hilux no cuenta con las cintas retroreflectivas

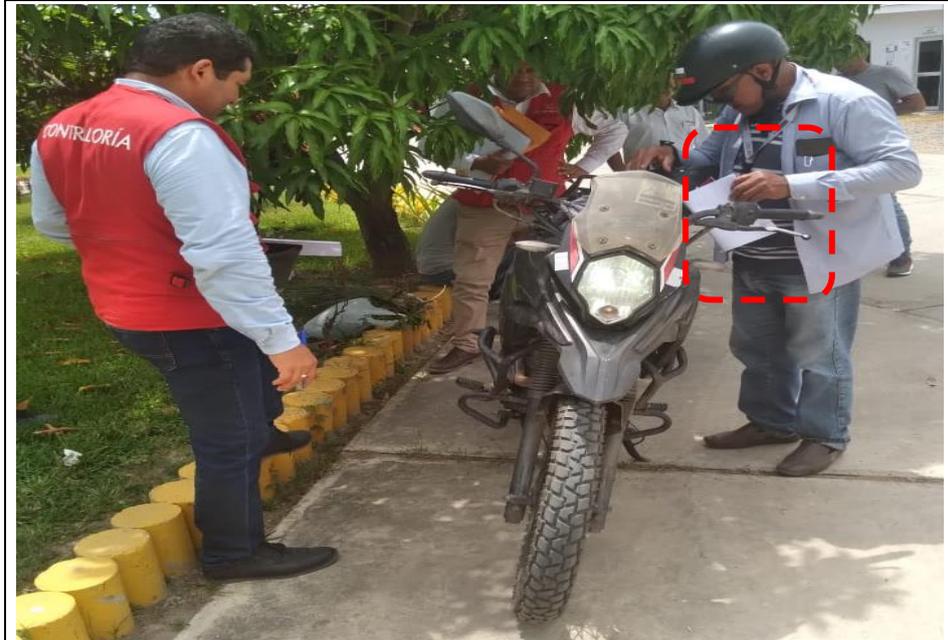
Imagen n.º 8
Motocicleta sin espejos

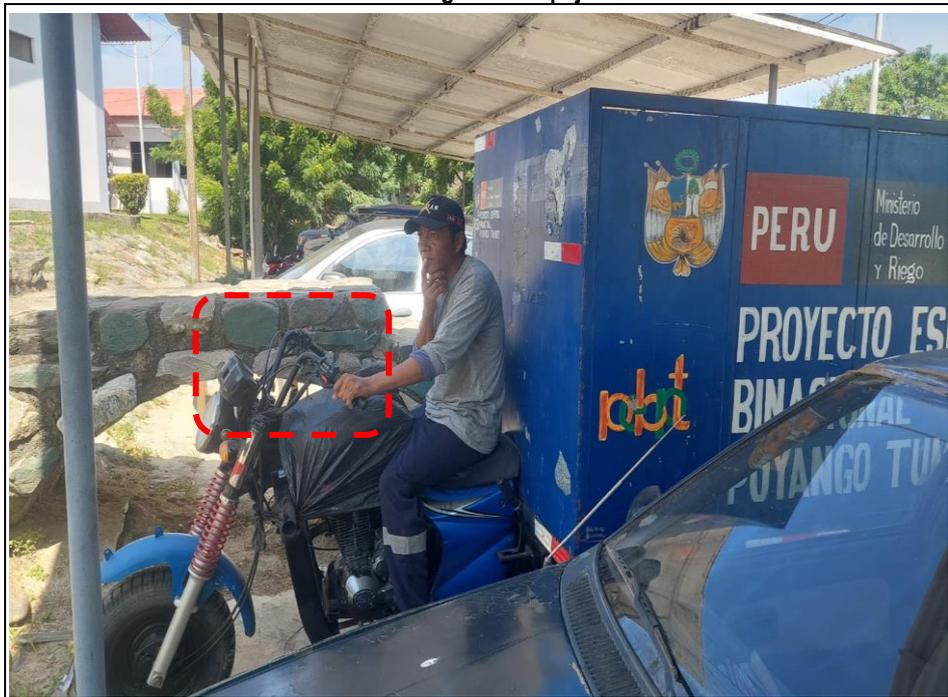
Imagen n.º 9
Moto furgón sin espejos

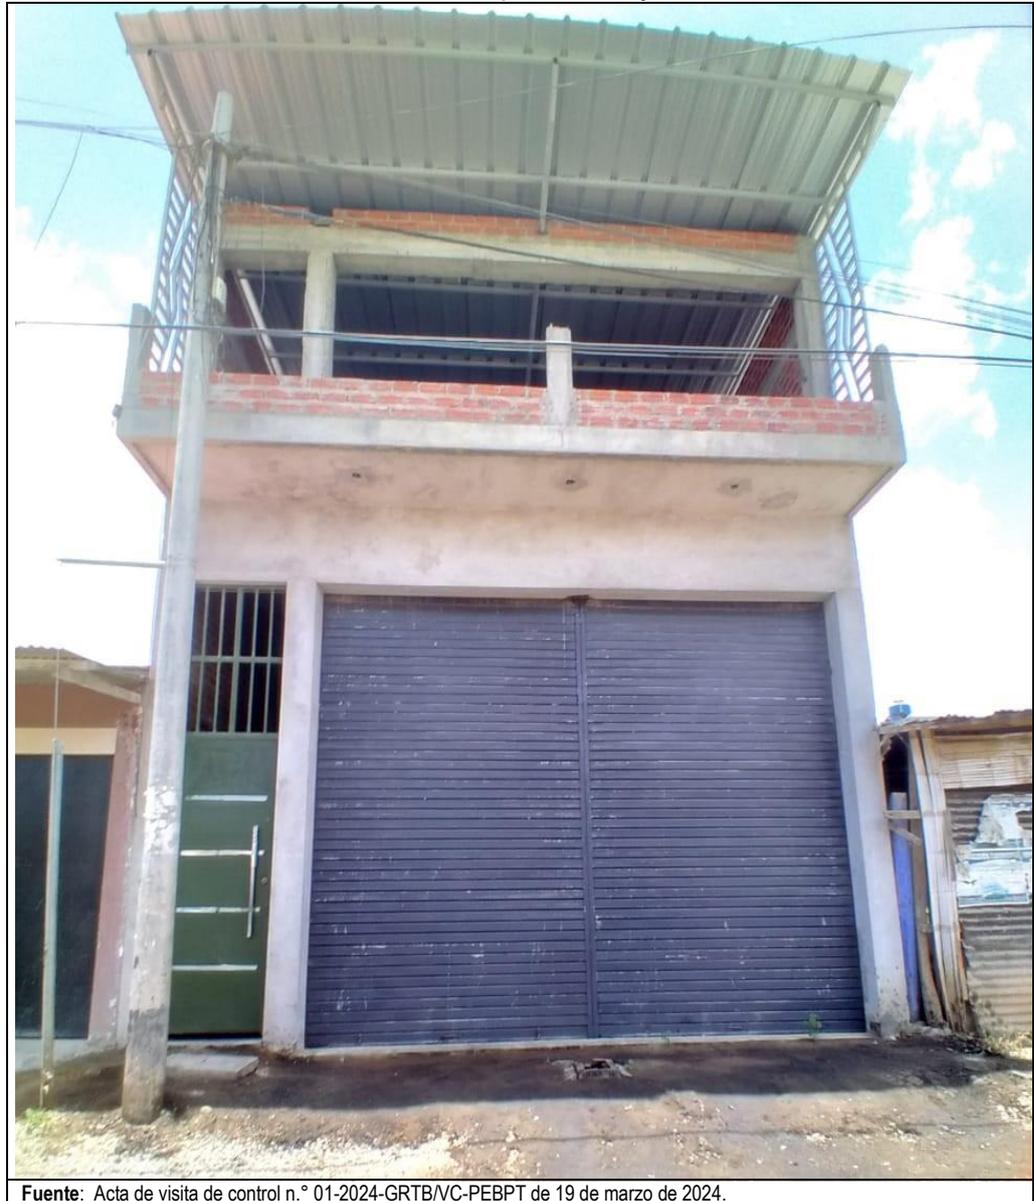
En el mismo día, la Comisión de Control se trasladó al mencionado lugar: Taller Mecánico Alex, en compañía del encargado de transporte de la Entidad, con la finalidad de verificar la ubicación y el estado actual del vehículo; el cual, se encontraría bajo custodia del taller mecánico³ desde el mes de abril de 2023; no obstante, la unidad móvil no se encontraba en la ubicación del taller, sino en un almacén adicional que forma parte de esta empresa, tal como se evidencia en la siguiente imagen:

Imagen n.º 10
Ubicación de la Camioneta N1, de placa de rodaje EGF-388

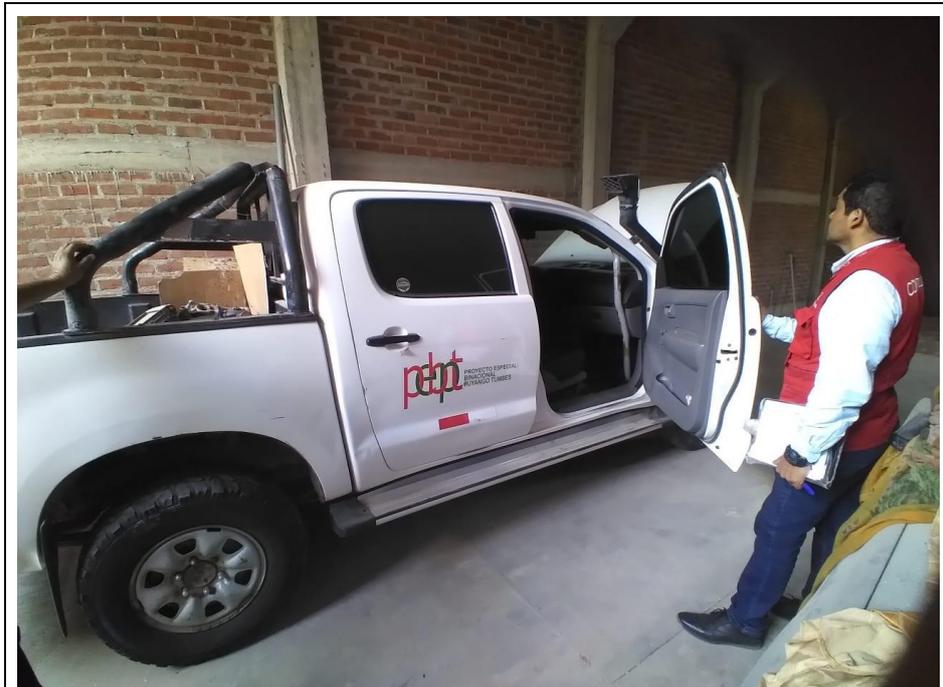
Finalmente, el Gerente del Taller Mecánico precisó que, en el mes de enero de 2024, el jefe de transporte llevó gasolina para probar el vehículo; siendo el caso que, actualmente la camioneta se encuentra reparada y operativa.

Imagen n.º 11
Verificación del estado de la camioneta

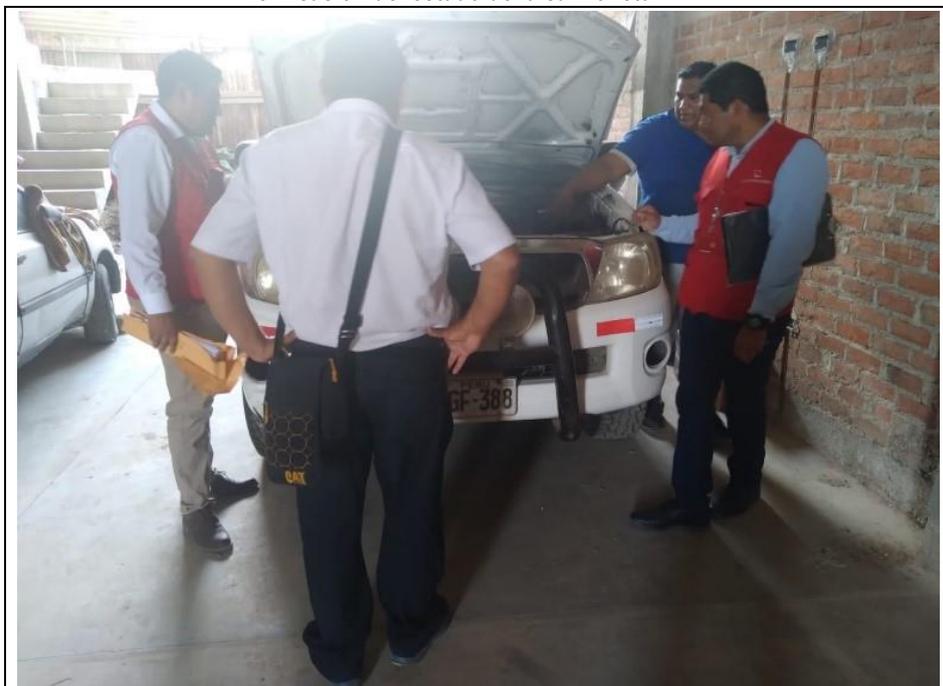
Imagen n.º 12
Verificación del estado de la camioneta
