INFORME DE HITO DE CONTROL
N° 171-2024-CG/GRAN-SCC

“PROYECTO: MEJORAMIENTO DEL SERVICIO DE FORMACIÓN PROFESIONAL EN INGENIERÍA MECÁNICA DE LA FACULTAD DE INGENIERÍA DE LA UNIVERSIDAD NACIONAL DEL SANTA, DISTRITO DE NUEVO CHIMBOTE - PROVINCIA DEL SANTA - DEPARTAMENTO DE ANCASH”

HITO DE CONTROL N° 2 – OPERACIÓN Y MANTENIMIENTO DE LA OBRA

PERÍODO DE EVALUACIÓN:
DEL 18 AL 19 DE ENERO DE 2024

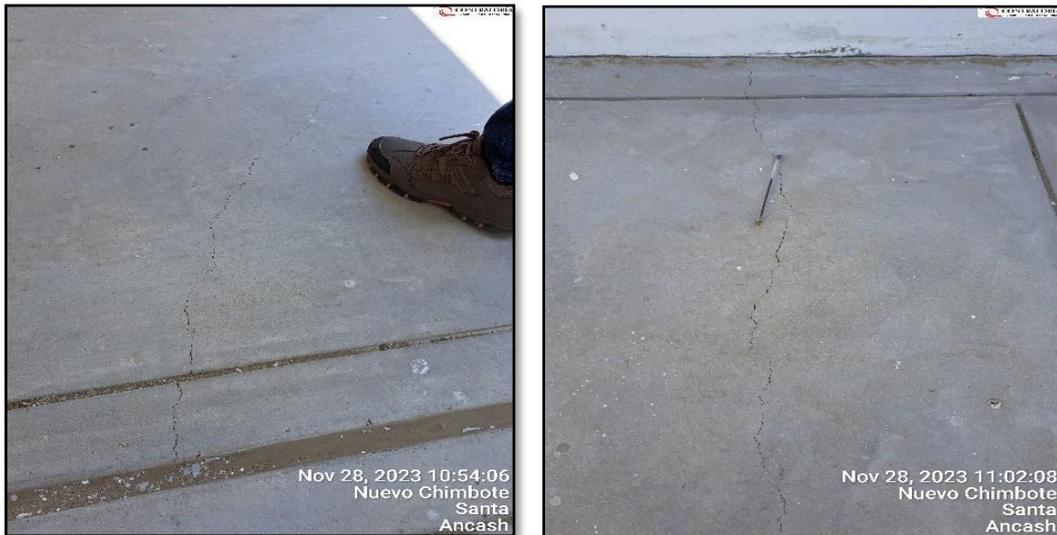
**FOTOGRAFÍAS N°s 1 Y 2
FISURAS EN VEREDAS DE CONCRETO**

1. **Fisuras en veredas y losa:** Se pudo observar algunas fisuras en la vereda exterior contigua a la escalera de acceso al Cuarto de Máquinas en el Bloque A, la vereda del Corredor del primer nivel adyacente al Bloque B, la vereda interna adyacente al Laboratorio de Experimentación Térmica en el Bloque D, la vereda interna del primer nivel contigua al Camerino y Servicio Higiénico de Damas C-02, vereda de circulación adyacente al Auditorio y Sala de Computo en el segundo nivel del Bloque B y en la azotea del Bloque A, como se puede observar a continuación:

Al respecto, la Entidad no acredita acciones para reclamar la responsabilidad al Contratista, inobservando el numeral 40.1 del artículo 40º del Texto Único Ordenado de la Ley de Contrataciones del Estado, que indica: **“El contratista es responsable de ejecutar la totalidad de las obligaciones a su cargo, de acuerdo a lo establecido en el contrato. En los contratos de ejecución de obra, el plazo de responsabilidad no puede ser inferior a siete (7) años, contado a partir de la conformidad de la recepción total o parcial de la obra, según corresponda. Además, se debe cumplir lo dispuesto en los numerales 2) y 3) del artículo 1774 del Código Civil.”** (Énfasis agregado)

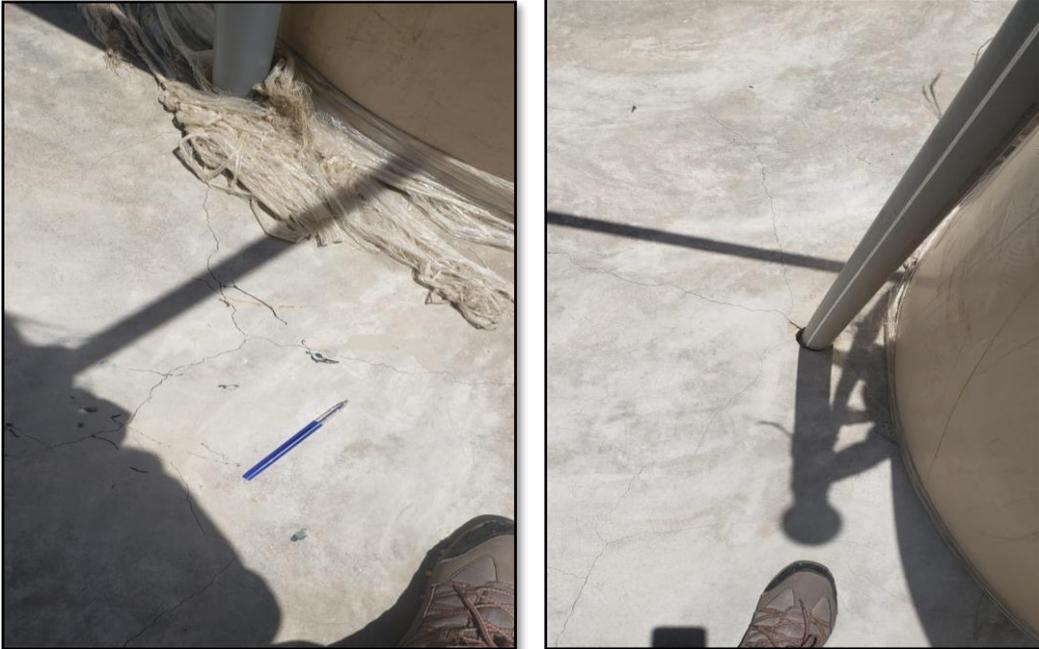
FOTOGRAFÍAS N°S 3 Y 4
TANQUES ELEVADOS EN BLOQUE E-03

Asimismo, en la azotea del Bloque E-03, se aprecia que el piso donde están apoyados los tanques presentan fisuras especialmente en los contornos de los agujeros por donde pasan las tuberías, como se puede observar a continuación:

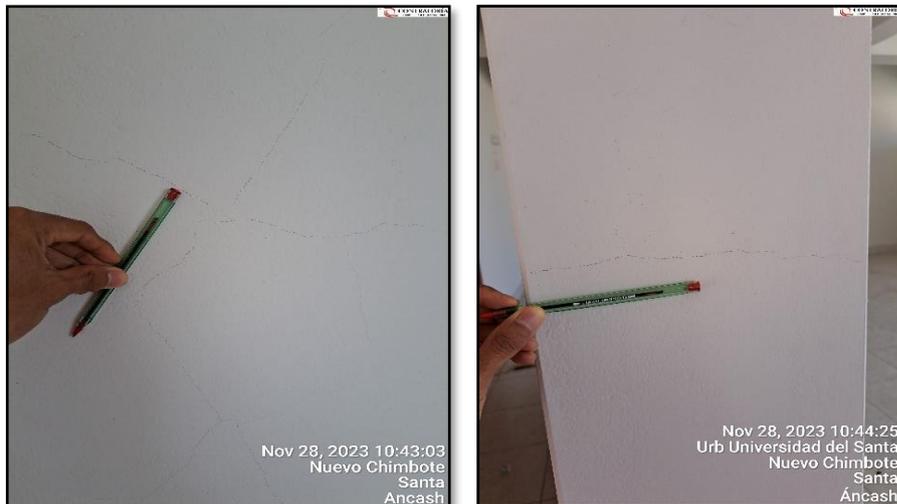
FOTOGRAFÍAS N°S 5 Y 6
FISURAS EN MUROS Y COLUMNAS DE OFICINAS ADMINISTRATIVAS – BLOQUE A

2. **Fisuras en elementos verticales:** Se observó la presencia de fisuras en muros y columnas en las Oficinas Administrativas ubicadas en el primer nivel del Bloque A, como se puede observar a continuación:

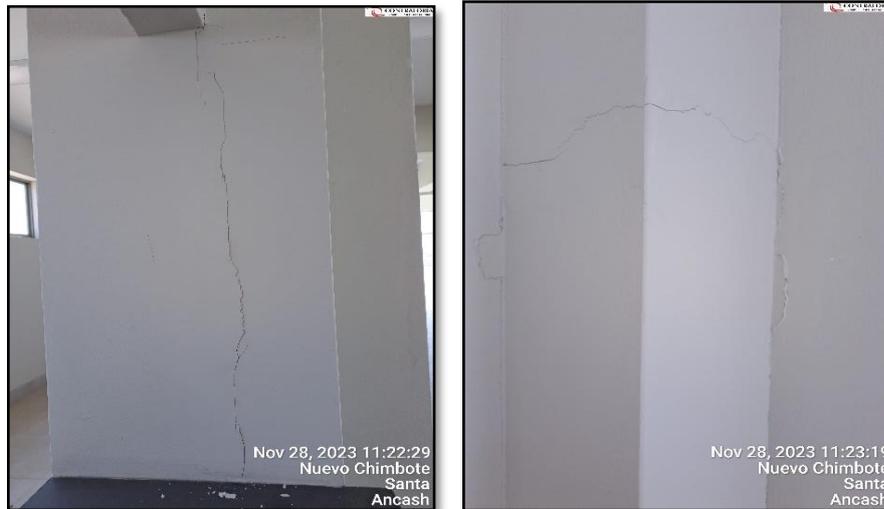
FOTOGRAFÍAS N^{OS} 7 Y 8
FISURAS EN MUROS Y COLUMNAS DE CENTRO DE DOCUMENTACIÓN – BLOQUE A

Asimismo, se observó la presencia de fisuras en muros y columnas en el Centro de Documentación en el segundo nivel del Bloque A, como se puede observar a continuación:

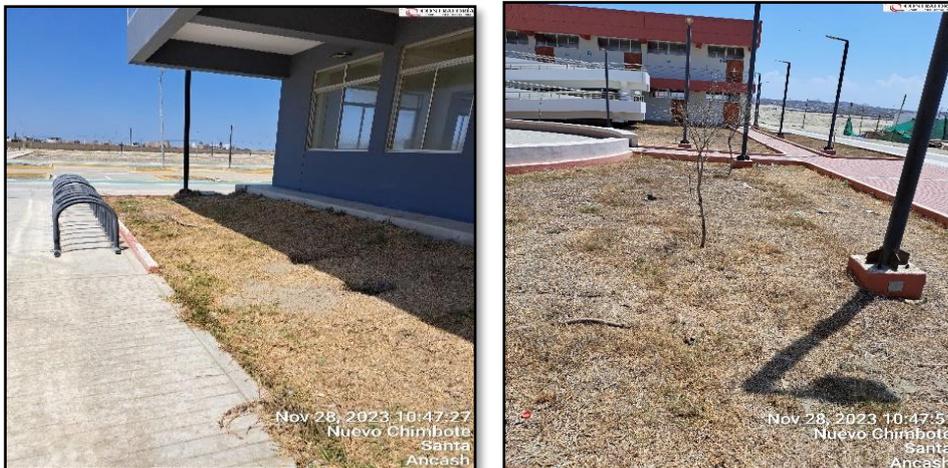
**FOTOGRAFÍAS N°S 9 Y 10
ÁREAS VERDES SECAS**

1. El grass natural y plantas ornamentales instaladas en la escuela profesional de Ingeniería Mecánica, se encuentran marchitas y secas, debido a la falta de mantenimiento, tal como se puede apreciar, en las fotografías siguientes:

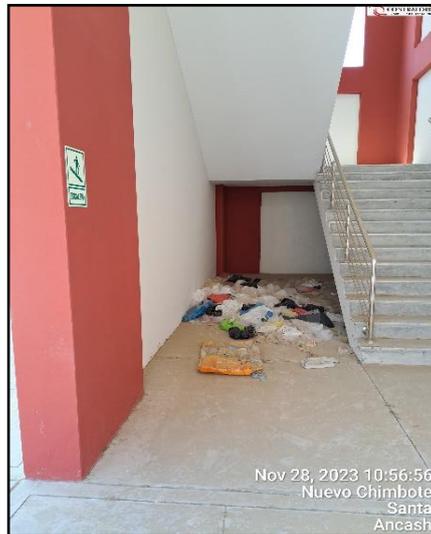
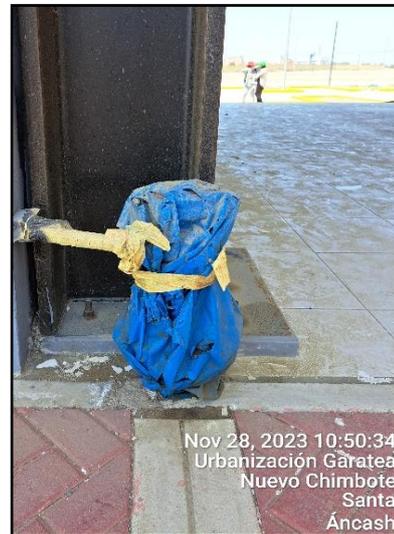
**FOTOGRAFÍAS N°S 13 Y 14
ACUMULACIÓN DE POLVO Y BASURA**

- De igual forma, se observó que todos los ambientes de la escuela profesional de Ingeniería Mecánica no se encuentran en uso, pudiéndose apreciar acumulación de polvo y basura, tal como se puede apreciar a continuación:

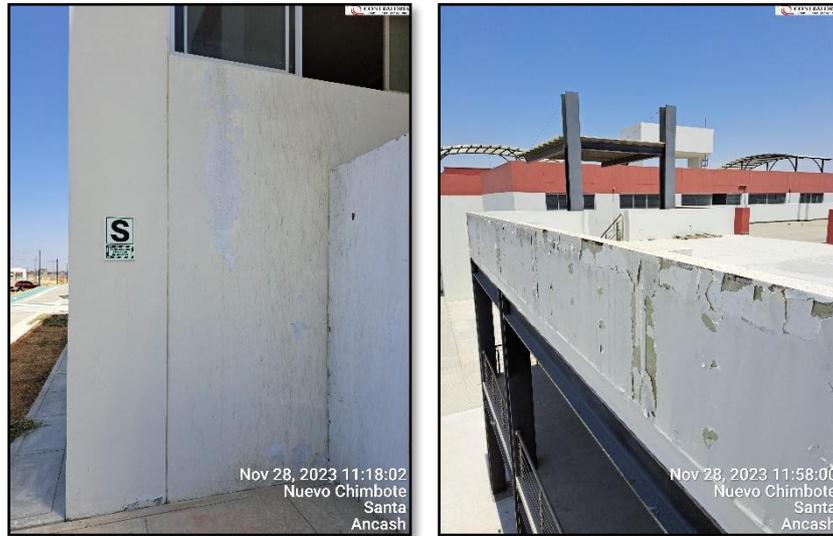
FOTOGRAFÍAS N°S 15 Y 16
MURO CON DESPRENDIMIENTO DE PINTURA

- Asimismo, se observó la falta de mantenimiento de pintura de la infraestructura, como se puede observar a continuación:

De lo expuesto en los párrafos anteriores, se advierte que las instalaciones de la escuela profesional de Ingeniería Mecánica, vienen presentando deterioros prematuros por falta de mantenimiento, contraviniendo lo establecido en el artículo 12° de la Norma GE.040 “Uso y Mantenimiento” del Reglamento Nacional de Edificaciones, el cual señala que:

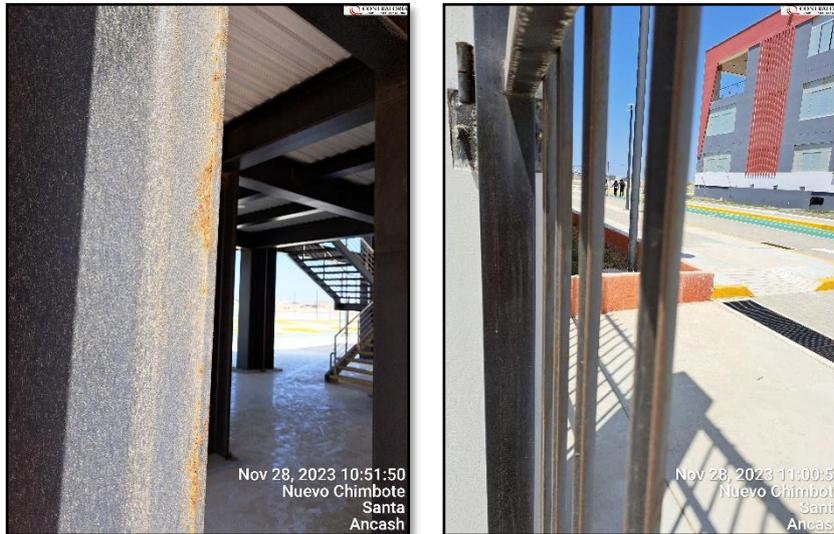
FOTOGRAFÍA N° 19 Y 20 PRESENCIA DE ÓXIDO EN ELEMENTOS METÁLICOS

4. También, se observó la falta de mantenimiento de pintura en estructuras metálicas, como se puede observar a continuación:
