INFORME DE HITO DE CONTROL
Nº 10522-2024-CG/GRAN-SCC

**“PROYECTO: CREACIÓN DEL SERVICIO DE ENERGÍA
ELÉCTRICA EN EL CAMPUS II DE LA UNIVERSIDAD
NACIONAL DEL SANTA, DISTRITO DE NUEVO CHIMBOTE -
PROVINCIA DEL SANTA - DEPARTAMENTO ANCASH”**

**HITO DE CONTROL Nº 1 – SUSPENSIÓN DE PLAZO DE EJECUCIÓN DE
OBRA Nº 3**

**PERÍODO DE EVALUACIÓN DEL HITO DEL CONTROL:
DEL 11 DE ABRIL DE 2024 AL 17 DE ABRIL DE 2024**

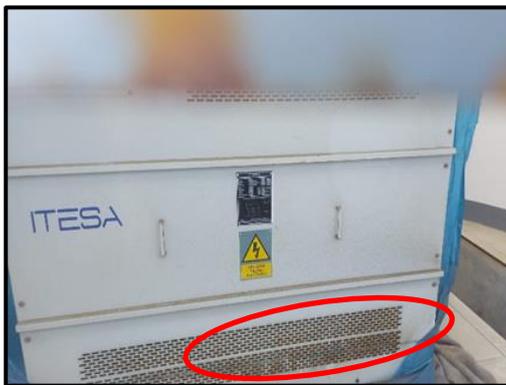
FOTOGRAFÍA N° 1
CORROSIÓN EN LA REJILLA DE LA CARCASA DEL TRANSFORMADOR SECO SUBESTACIÓN 4

En la fotografía n.º 1 podemos observar que la rejilla de la carcasa está claramente con signos de corrosión producto de la exposición al medio ambiente, también en la fotografía n.º 2 se observa que la puerta metálica de la sub estación n.º 4, tiene signos de corrosión producto de la aplicación de la soldadura, en vista que ha quemado la pintura, adicionado a esto la exposición al medio ambiente.

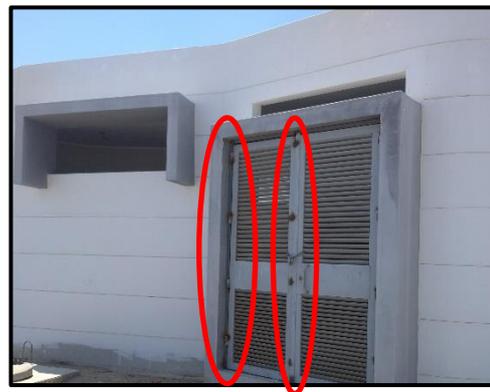
FOTOGRAFÍA N° 2
LAS PUERTAS DE LAS SUBESTACIONES CON SIGNOS DE CORROSIÓN EN LAS UNIONES SOLDADAS

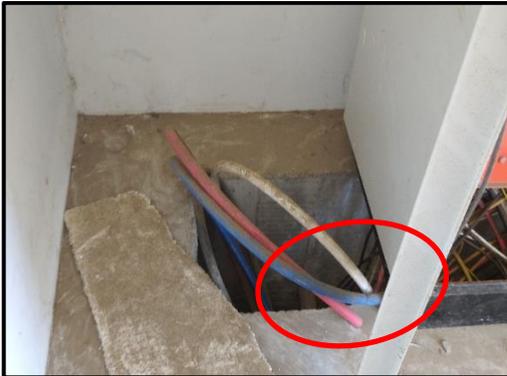
Asimismo, se pudo verificar claramente que los cables están expuestos a posibles riesgos físicos, de mordeduras y/o aplastamientos con elementos contusos, por la rotura de sus tapas de concreto, así mismo las puntas de los cables no fueron aisladas lo que puede ocasionar corrosión en el alma del cable, tal como se muestra a continuación:

FOTOGRAFÍA N° 3
EXPOSICION DE CABLES DE COBRE EN
CUARTO TÉCNICO

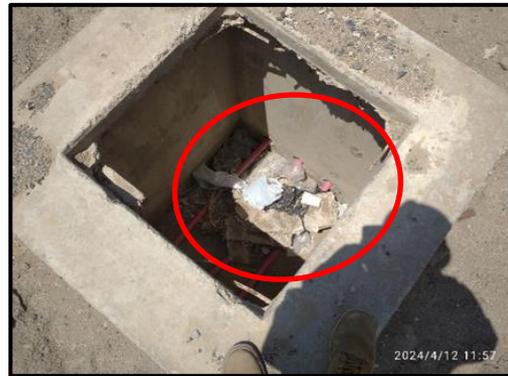
FOTOGRAFÍA N° 4
EXPOSICION DE CABLES DE COBRE EN
BUZONES DE MEDIA TENSION
