**INFORME DE ORIENTACIÓN DE OFICIO**  
**N° 10763-2024-CG/GRAN-SOO**

**ORIENTACIÓN DE OFICIO**  
**MUNICIPALIDAD PROVINCIAL DE BOLOGNESI**  
**CHIQUIÁN, BOLOGNESI, ÁNCASH**

**“VERIFICACIÓN DEL CUMPLIMIENTO DE LAS  
CONDICIONES DE ACCESIBILIDAD UNIVERSAL EN ÁREAS  
DE ATENCIÓN AL PÚBLICO, DE LA MUNICIPALIDAD  
PROVINCIAL DE BOLOGNESI, EN EL MARCO DE LA  
NORMA TÉCNICA A.120”**

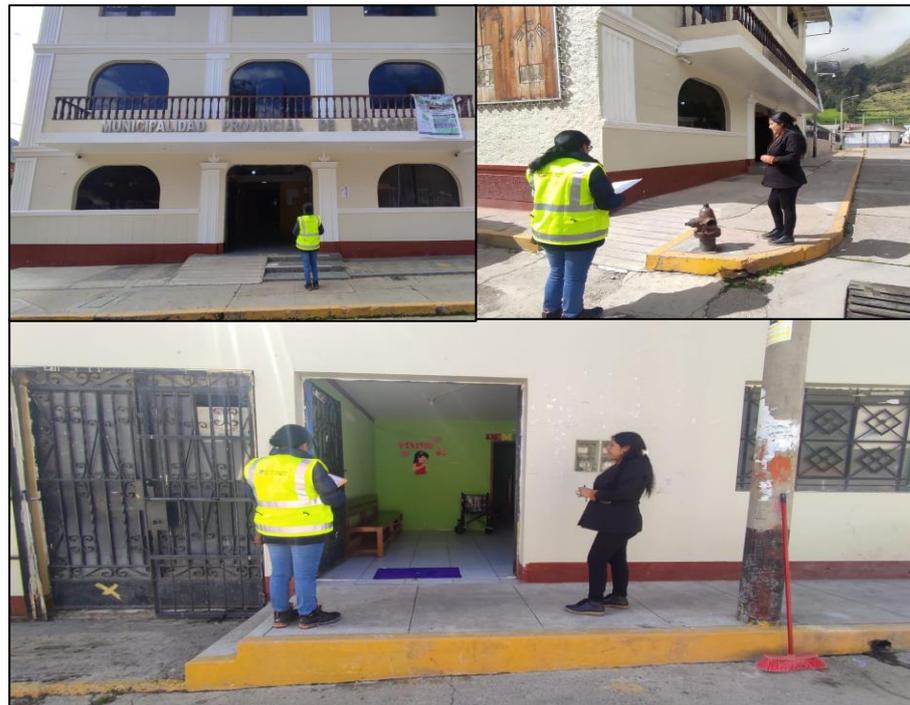
**Imagen N° 1, 2 y 3**  
**Desnivel en el ingreso a la entidad y ausencia de pasamanos en las rampas**

De la verificación efectuada a la entidad, los Monitores Ciudadanos de Control constataron que la infraestructura no cumple con las características de diseño necesarias. Se identificó la presencia de rampas sin pasamanos alrededor del ingreso a la entidad. Además se constató que no cuentan con señalización podotáctil<sup>2</sup>, al inicio y final de las rampas y escaleras, lo cual es necesario para alertar a las personas con discapacidad sobre los cambios de nivel, así como para advertir sobre posibles obstáculos o peligros; tal como se muestran en las siguientes imágenes (Para más detalles, puede ver el anexo N° 1 “Reporte de visita a la entidad pública de los Monitores Ciudadanos de Control”, Preguntas N° 1, 2, 5, 6, y 8):

Se puede observar que las condiciones actuales del local de la entidad no cumplen con los requisitos técnicos indispensables para ofrecer una atención apropiada a personas con discapacidad y/o movilidad reducida. Esta situación podría resultar en falta de atención oportuna a los usuarios, demoras e incluso posibles accidentes, debido a la presencia de rampas sin pasamanos, barandas o parapetos en el ingreso a la entidad y falta de señalización podotáctil al inicio y final de las rampas y escaleras.

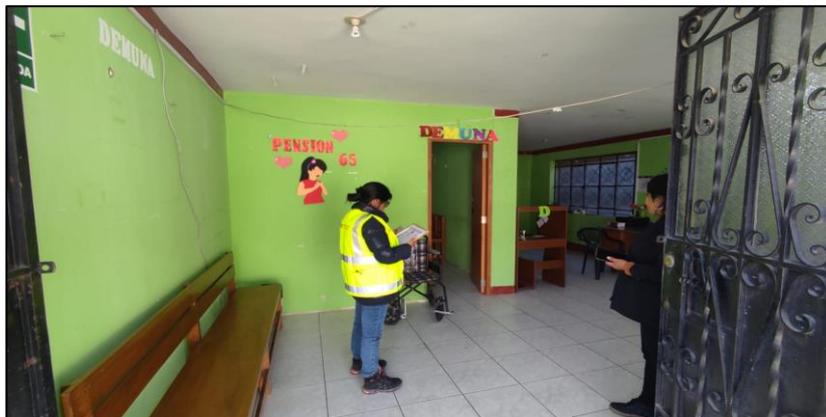
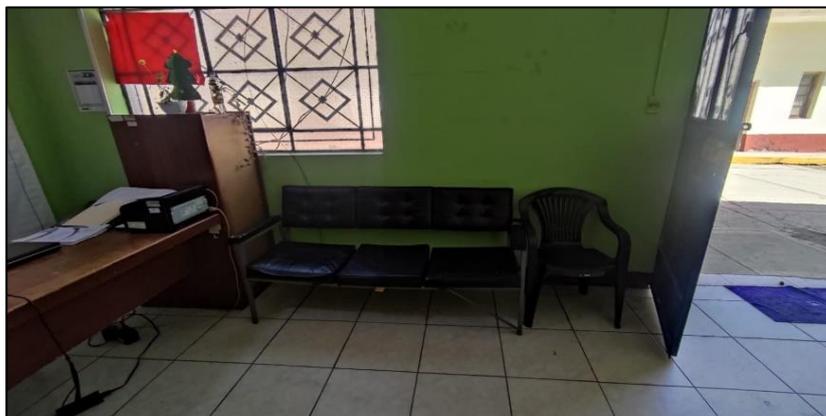
**Imagen N° 4 y 5**  
**Áreas de atención al público no cuentan con zona de espera**

Al respecto, la Comisión de Control, identificó que la entidad no cuenta con una zona de espera en el área de atención al público, conforme se muestran en las imágenes siguientes (Además, ver anexo N° 1 “Reporte de visita a la entidad pública de los Monitores Ciudadanos de Control”, Preguntas N° 17):

De las imágenes anteriores se advierte que, al no ser una zona de espera para la atención de personas con discapacidad y/o reducida; podría afectar el derecho de atención en igualdad de condiciones al no cumplir con lo establecido en la Norma Técnica A.120<sup>3</sup>.

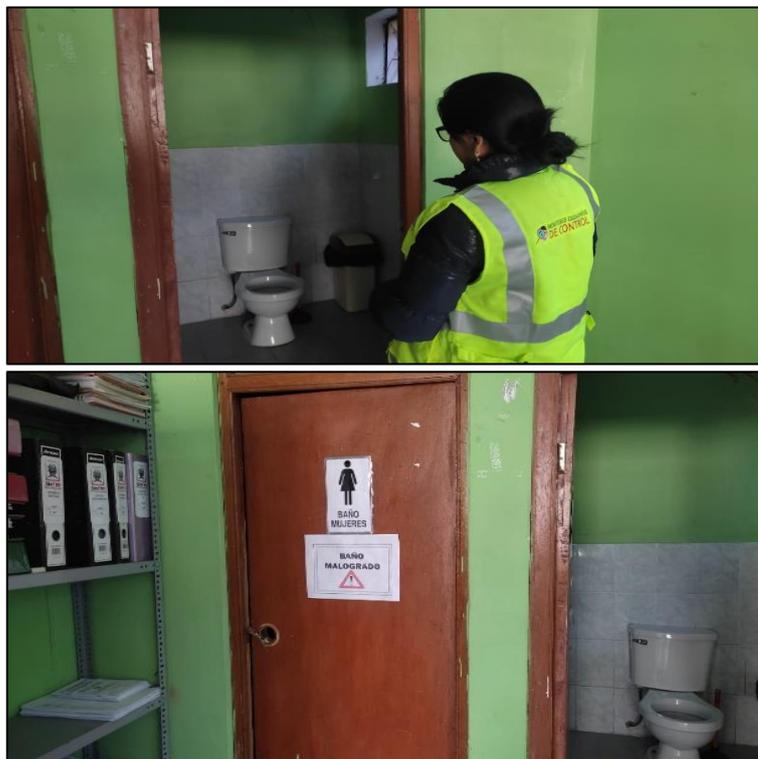
#### **Imagen N° 6 y 7** **Servicios higiénicos de la entidad no están acondicionados para el uso de personas con discapacidad y/o personas con movilidad reducida**

De la veeduría de control social realizada, la Comisión de Control identificó que, los servicios higiénicos son accesibles tanto para el personal que labora, como también para los usuarios externos que requieran dicho servicio. Sin embargo, éstos no están adecuados para el uso de personas con discapacidad y/o personas con movilidad reducida, tal como lo establece la Norma Técnica A.120. Esto se puede apreciar en la siguiente imagen (además, ver anexo N° 1 “Reporte de visita a la entidad pública de los Monitores Ciudadanos de Control”, Pregunta N° 21):

La situación descrita impide que las personas con discapacidad y/o movilidad reducida puedan utilizar las instalaciones de manera independiente, segura y digna. Esto puede generar sentimientos de exclusión y discriminación.

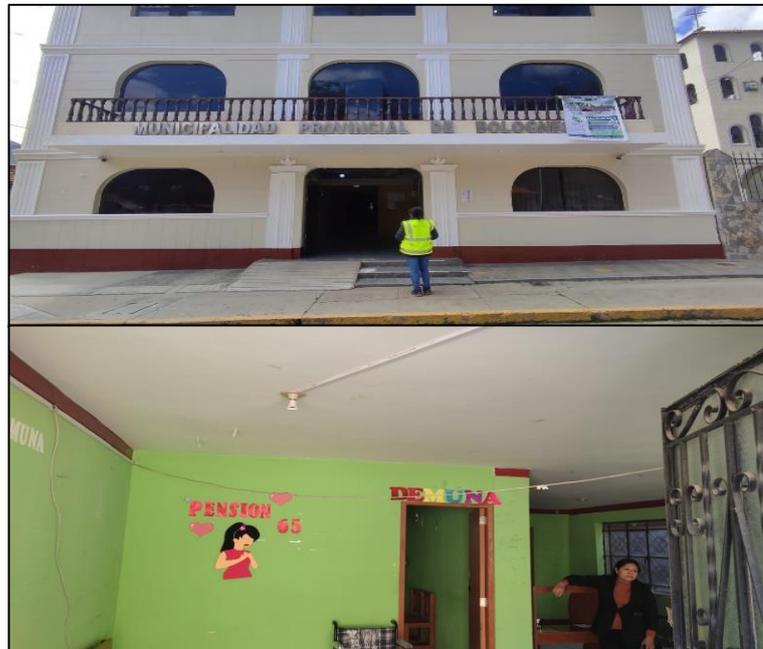
**Imagen N° 8 y 9**

Sin embargo, durante la veeduría de control social se verificó que, en el área de atención al público de la entidad, no cuenta con señaléticas y avisos que indican los nombres de los ambientes en los cuales se brinda atención a Personas con Discapacidad. (Ver anexo N° 1 “Reporte de visita a la entidad pública de los Monitores Ciudadanos de Control”, Pregunta N° 39).

**No se evidencia alguna señalética para personas con discapacidad**

La falta de adecuada señalización dificulta el acceso y la orientación de las personas con discapacidad visual, privándolas de la información necesaria para desplazarse de forma autónoma y segura dentro de las instalaciones.

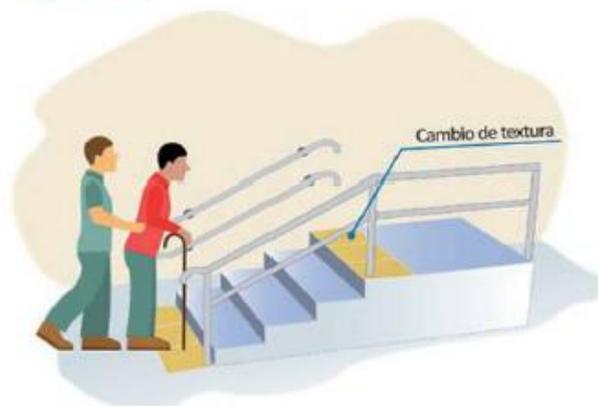
**Gráfico 3f**

- h) Al inicio y al final de las rampas y escaleras se debe colocar señalización podotáctil de tipo alerta que adviertan del cambio de nivel. Esta señalización podotáctil debe ubicarse en el plano horizontal y abarcar el ancho de la rampa y escalera. (Gráfico 3f).
