**INFORME DE HITO DE CONTROL**  
**N° 18188-2024-CG/GRAN-SCC**

**CONTROL CONCURRENTE**  
**GOBIERNO REGIONAL DE ANCASH**  
**HUARAZ – HUARAZ – ÁNCASH**

**“EJECUCIÓN DE LA OBRA: MEJORAMIENTO DE LOS  
SERVICIOS EDUCATIVOS DE LA I.E. SANTA ROSA DE  
VITERBO EN EL DISTRITO DE HUARAZ, PROVINCIA DE  
HUARAZ, DEPARTAMENTO DE ANCASH”**

**HITO DE CONTROL N° 7 – EJECUCIÓN CONTRACTUAL DE LA OBRA AL  
28 DE JUNIO DE 2024**

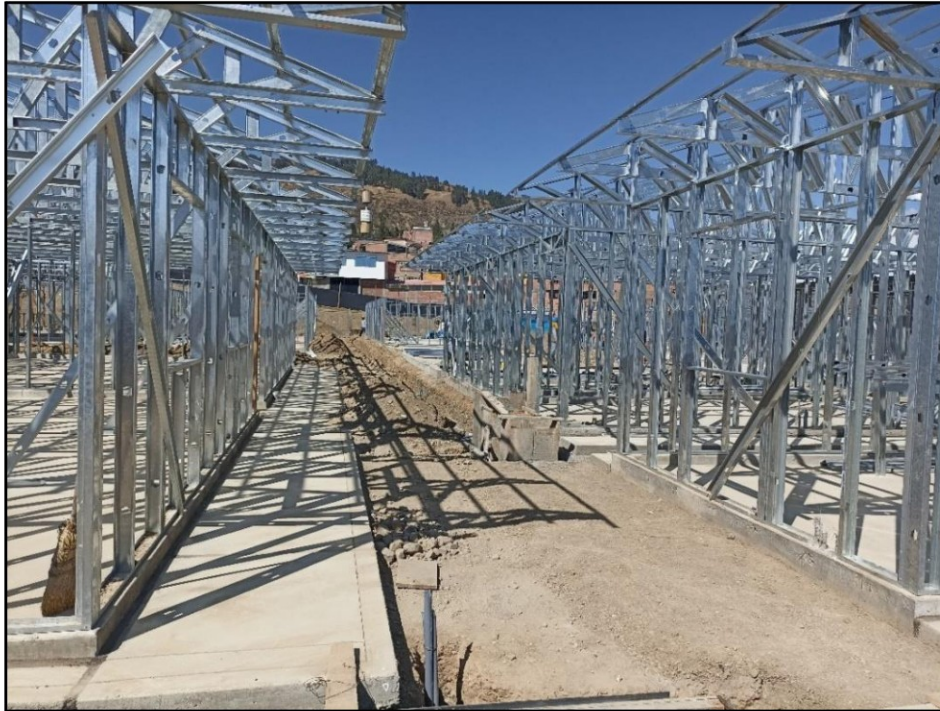
FOTOGRAFÍA N° 2  
VERIFICACIÓN DE LA FALTA DE INSTALACIÓN DE DRYWALL

junio de 2024 por la comisión de control, se identificó que el contratista no ha culminado con su ejecución, colocando la armadura y encontrándose pendiente la instalación de los tabiques de drywall, tal como se aprecia en la siguiente imagen:

Al respecto, el numeral 32.6 del artículo 32° del TUO de la Ley de Contrataciones del Estado, dispone que: *“El contratista es responsable de realizar correctamente la totalidad de las prestaciones derivadas de la ejecución del contrato. Para ello, debe realizar todas las acciones que estén a su alcance, empleando la debida diligencia y apoyando el buen desarrollo contractual para conseguir los objetivos públicos previstos.”*

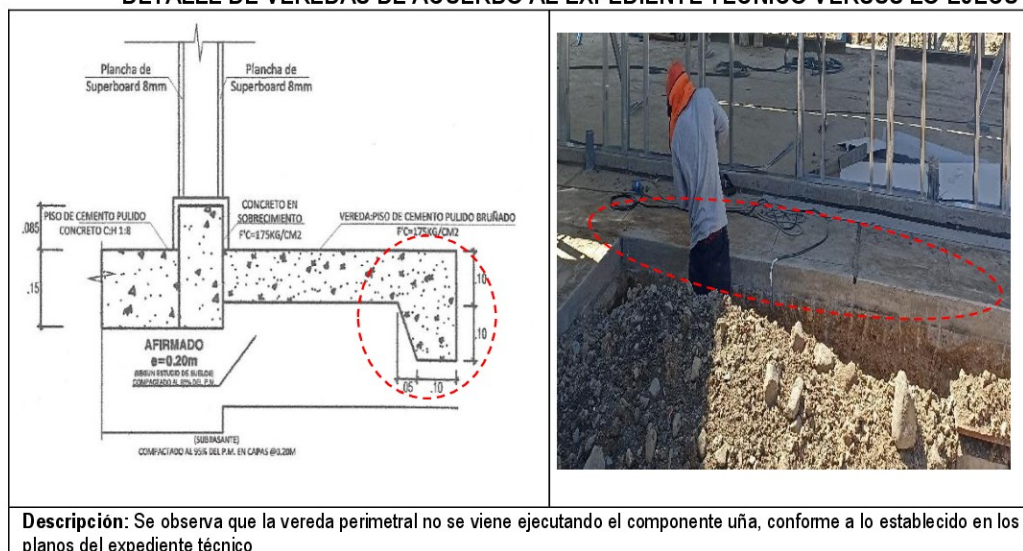
**IMAGEN N° 6**  
**DETALLE DE VEREDAS DE ACUERDO AL EXPEDIENTE TÉCNICO VERSUS LO EJECUTADO**

Se identificó que la ejecución de las veredas perimetrales se viene realizando sin la construcción de la uña perimetral, pese a estar detallada su construcción en los planos del expediente técnico; asimismo, el sistema de contratación, suma alzada, con el cual se ha contratado la ejecución de la obra, en el literal a) artículo 35° del Reglamento de la Ley de Contrataciones del Estado establece que "(...) *Tratándose de obras, el postor formula dicha oferta considerando los trabajos que resulten necesarios para el cumplimiento de la prestación requerida según los planos, especificaciones técnicas, memoria descriptiva, presupuesto de obra que forman parte del expediente técnico de obra, en ese orden de prelación; debiendo presentar en su oferta el desagregado de partidas que la sustenta. El mismo orden de prelación se aplica durante la ejecución de la obra (...)*", como se advierte, el contratista estaría incumpliendo lo establecido en el expediente técnico y el reglamento de la ley de contrataciones, lo antes referido se detalla a continuación:

**Descripción:** Se observa que la vereda perimetral no se viene ejecutando el componente uña, conforme a lo establecido en los planos del expediente técnico

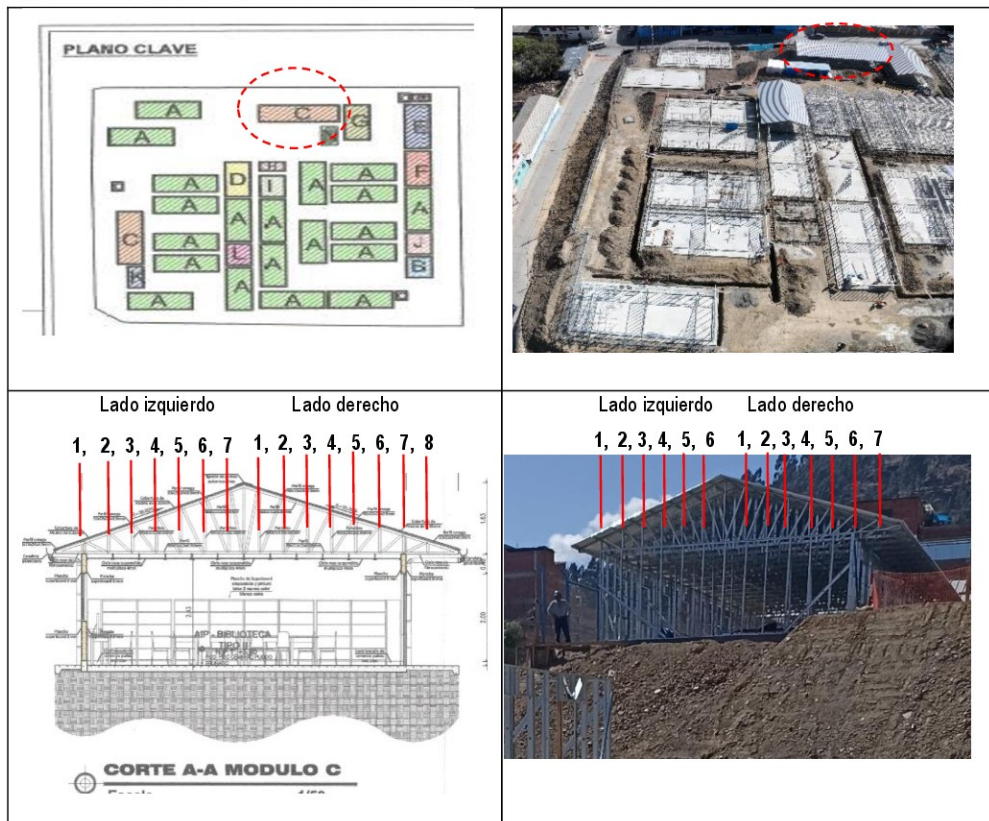
**IMAGEN N° 7**

**DETALLE DE TIJERALES DE ACUERDO AL EXPEDIENTE TÉCNICO VS LO EJECUTADO**

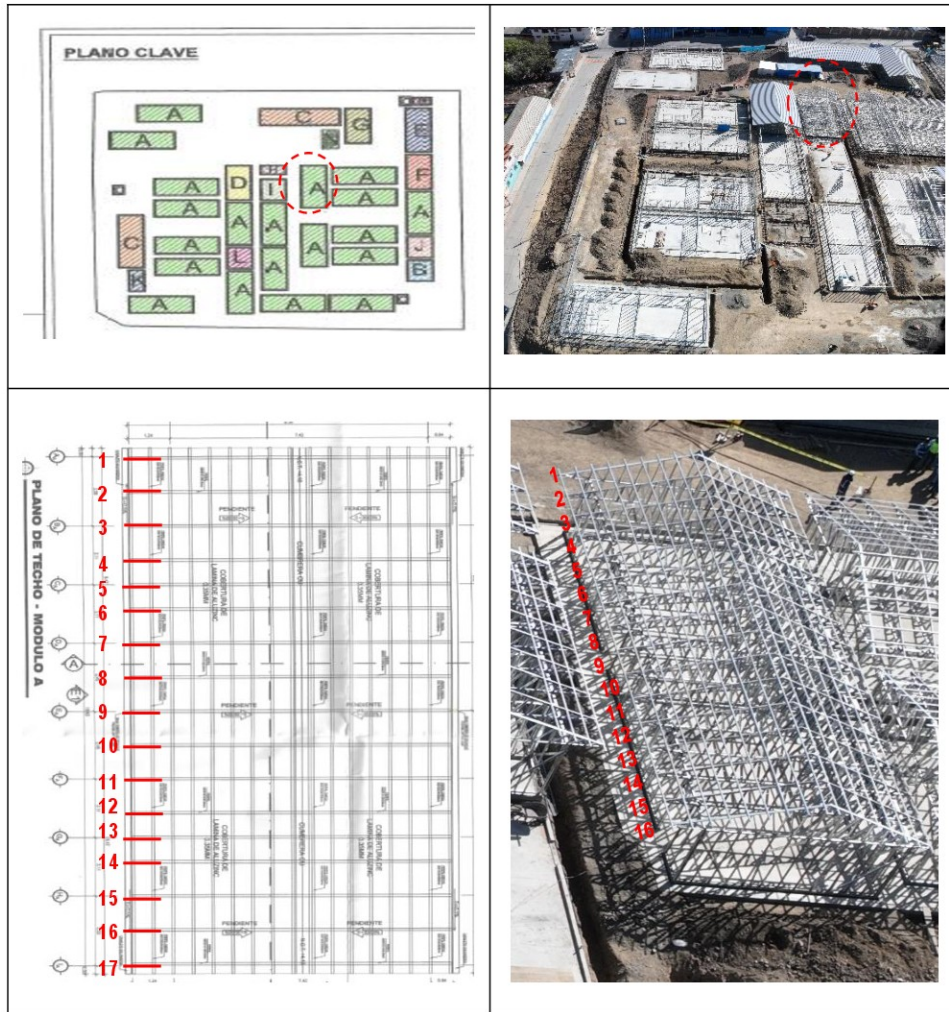
**IMAGEN N° 8**  
**CANTIDAD DE TIJERALES DE ACUERDO AL EXPEDIENTE TÉCNICO VS LO EJECUTADO**

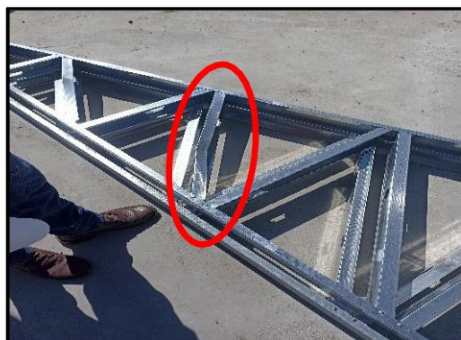
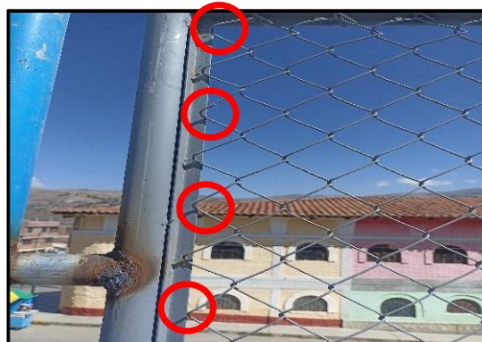
**IMAGEN N° 9**  
**VISTA DE TIJERAL CON ACERO GALVANIZADO DEFORMADO Y MALLA OLÍMPICA NO SOLDADO EN TODO EL MARCO**

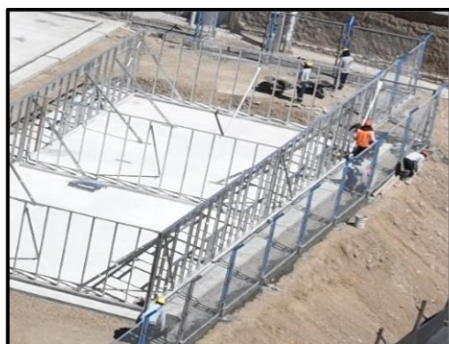
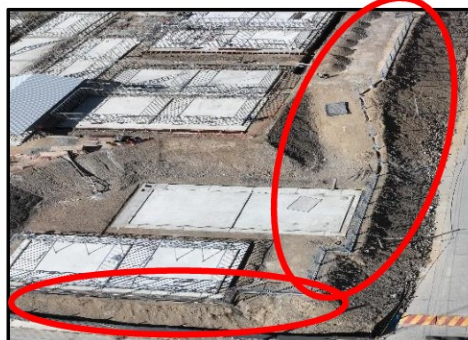
**IMAGEN N° 10**  
**VISTA DE LAS CIMENTACIONES DEL CERCO PERIMÉTRICO DE MALLA OLÍMPICA, EL CUAL SE HA CIMENTADO SOBRE MATERIAL DE RELLENO MUY CERCANO AL TALUD, SIN TRATAMIENTO PREVIO**

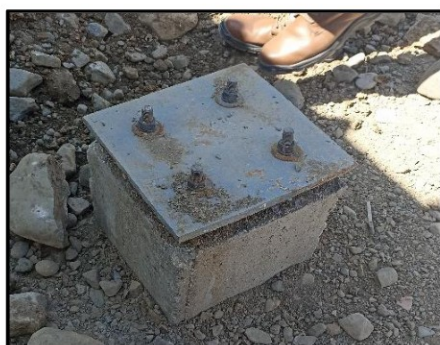
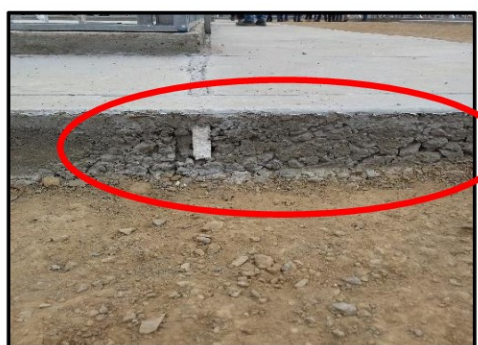
**IMAGEN N° 11**  
**VISTA DE PERNO CHUECO Y CONCRETO SEGREGADO EN VEREDA**

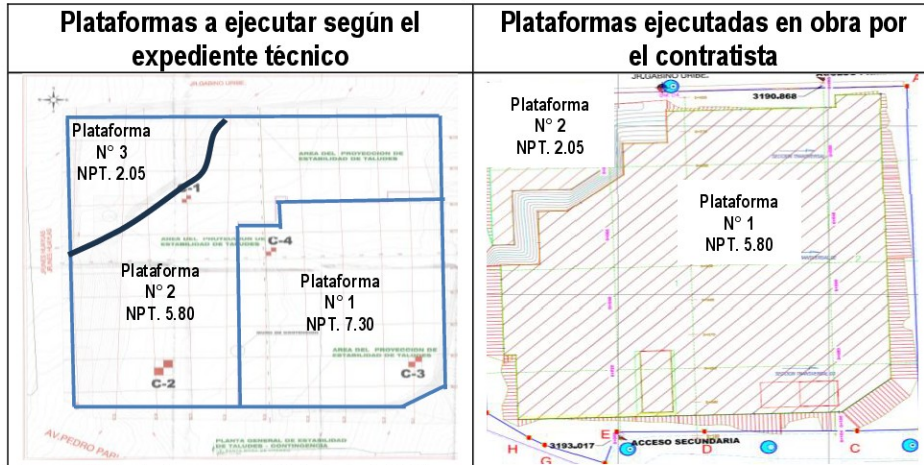
variación en el proyecto se debe a una incompatibilidad del expediente técnico, de acuerdo a lo manifestado por el supervisor y residente de obra, tal como se puede observar a continuación:

**IMAGEN N° 12**  
**VISTA DE PLATAFORMAS REQUERIDAS VS EJECUTADAS**

Cabe mencionar que esta modificación al proyecto, genera modificaciones en las especialidades de estructuras, arquitectura, drenaje pluvial e instalaciones sanitarias, ya que se deja de construir los muros de contención proyectados, se varía las alturas de los taludes, se eliminan rampas y/o escaleras, la configuración del drenaje pluvial varía debido a los nuevos desniveles, así como, las instalaciones sanitarias, lo cual genera modificaciones contractuales, las cuales deben ser aprobadas por la Entidad, puesto que de acuerdo, al numeral 187.2 del artículo 187° del Reglamento de la Ley de Contrataciones del Estado, el supervisor de obra no tiene autoridad para modificar el contrato, asimismo, el numeral 179.2 del artículo 179° del Reglamento mencionado anteriormente, indica que el residente de obra no estando facultado a pactar modificaciones al contrato.

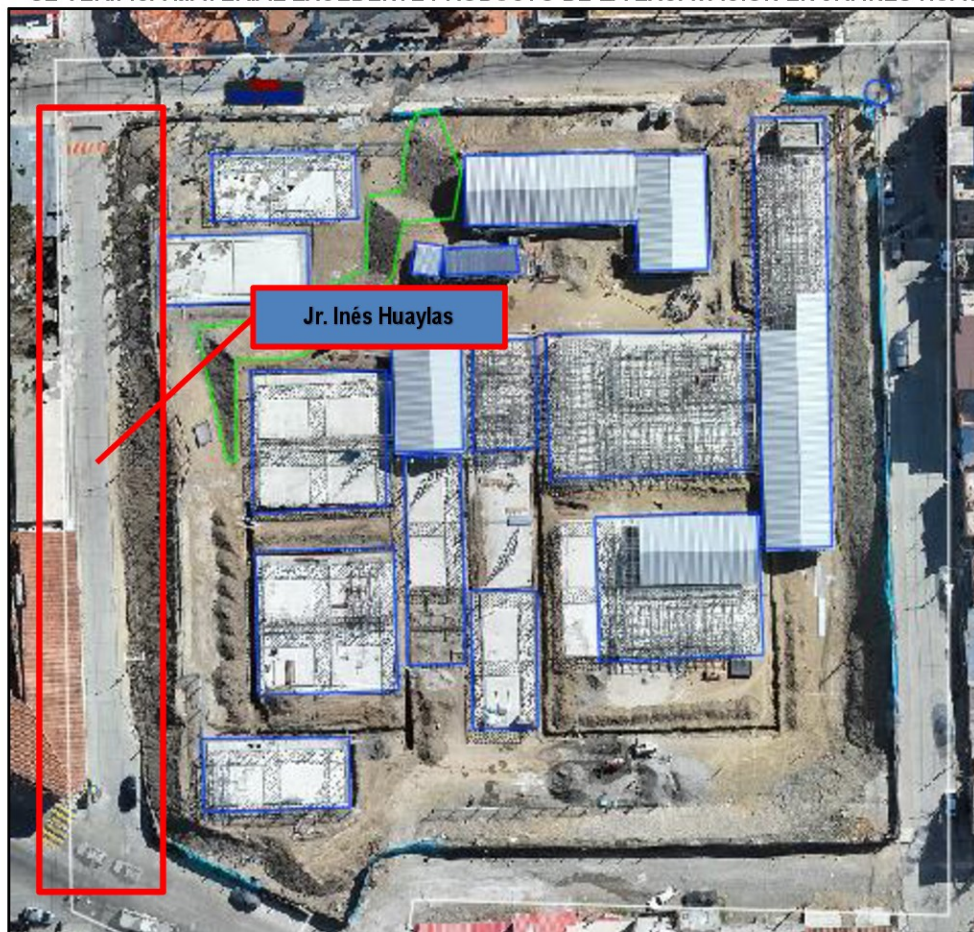
Durante la visita de inspección realizada el 28 de junio de 2024 a la ejecución del Plan de Contingencia de la Obra, se verificó en el Jr. Inés Huaylas que el contratista viene ocupando parte de la vía para la acumulación del material excedente producto de la excavación, el cual obstaculiza el libre tránsito de los vehículos y peatones, como evidencia las siguientes imágenes:

**FOTOGRAFÍA N° 14**  
**SE VERIFICA MATERIAL EXCEDENTE PRODUCTO DE LA EXCAVACIÓN EN JR. INÉS HUAYLAS**

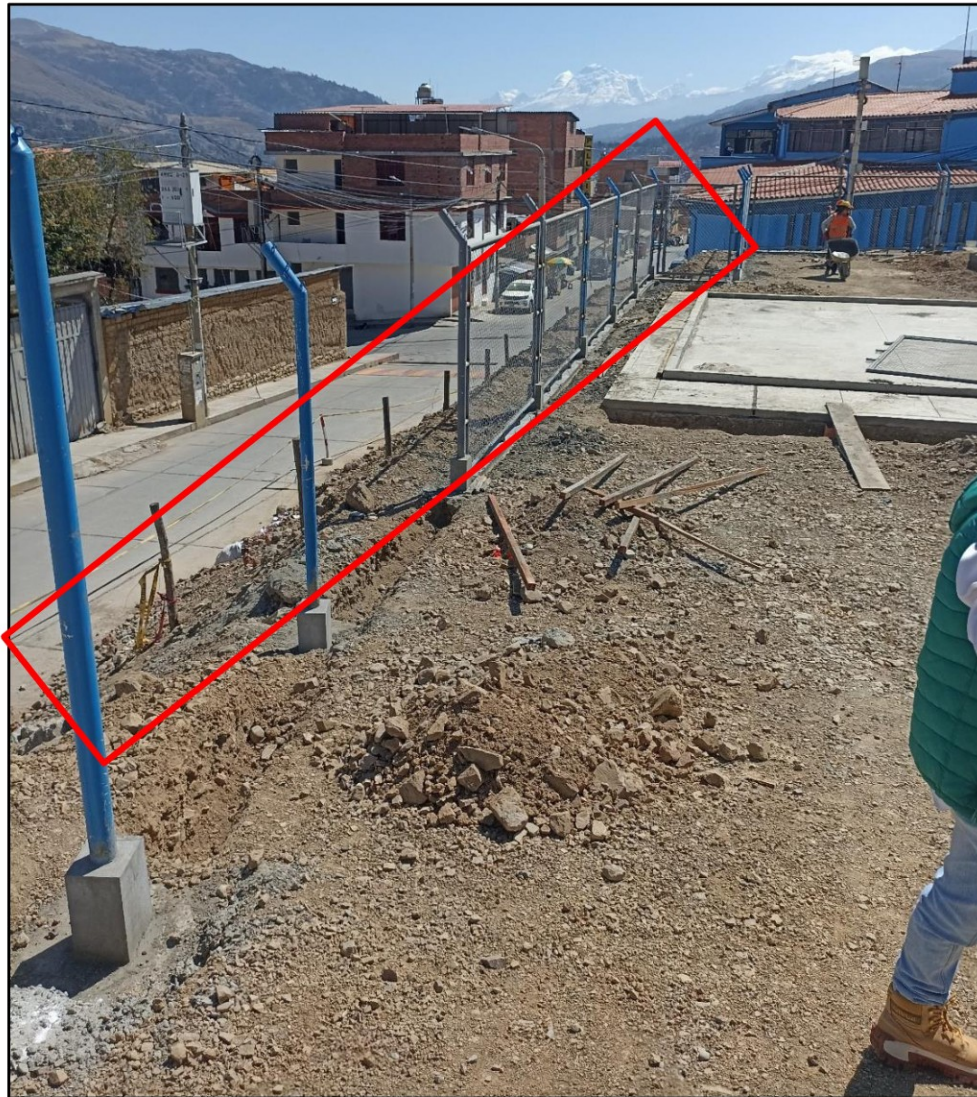
FOTOGRAFÍA N° 15  
SE VERIFICA LA FALTA DE INSTALACIÓN DE LA TELA ARPILLERA

Asimismo, se verificó la falta de ejecución de la partida 03.69.01.01.01 Cerco provisional de obra con tela arpillera, H=2m, en el Jr. Ines Huaylas, el cual permite que personas ajenas a la ejecución de la obra no ingresen, como evidencia la siguiente imagen:

Al respecto, el contratista estaría incumpliendo el numeral 7.4 de la Norma G.050 Seguridad durante la construcción, del Reglamento Nacional de Edificaciones, el cual establece:

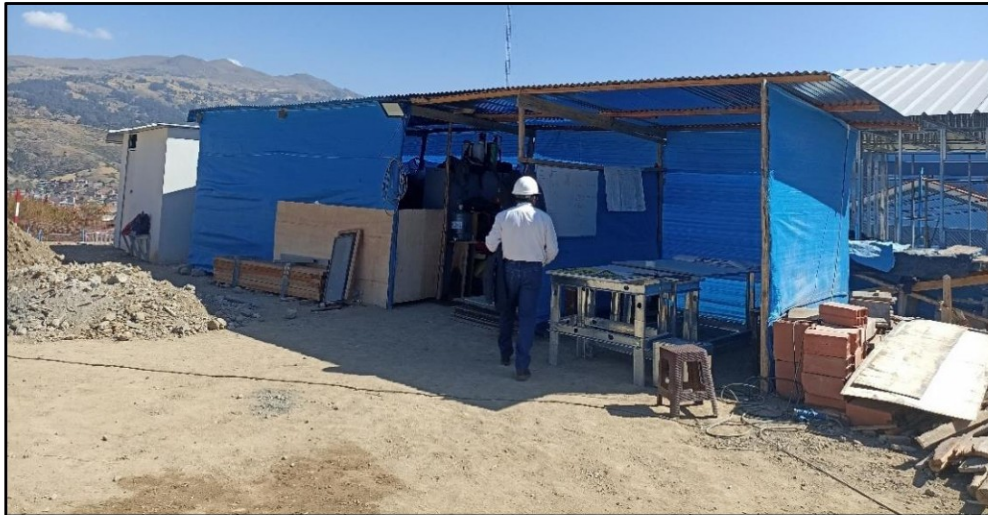
considera almacenes independientes para los materiales comunes, peligrosos, hidrocarburos y sus derivados, no considera las fichas de seguridad, como evidencia la imagen siguiente:

**FOTOGRAFÍA N° 16**  
**SE VERIFICA LA FALTA DE COMEDOR Y VESTUARIO**

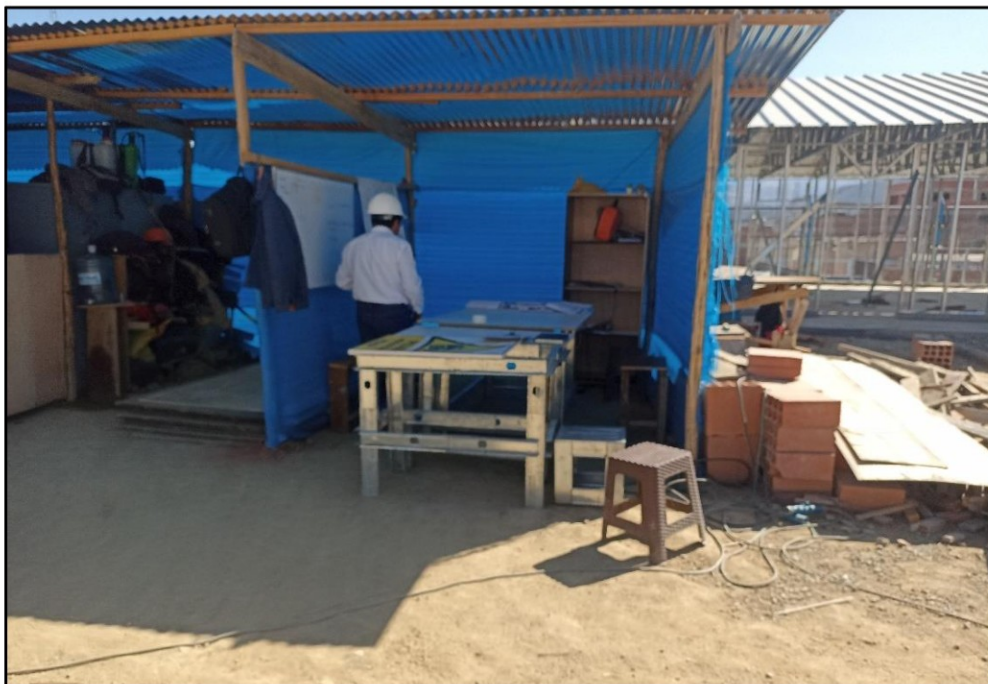
**FOTOGRAFÍA N° 17**  
**SE VERIFICA LA FALTA DE COMEDOR Y VESTUARIO E IDENTIFICACIÓN DE LOS AMBIENTES**

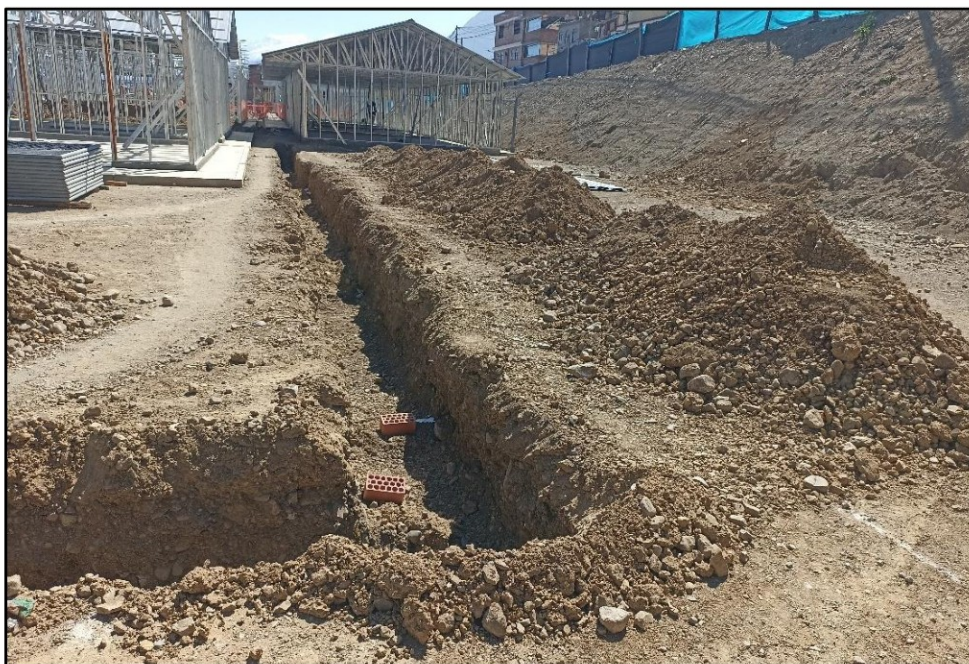
Además, se verificó que dentro de la obra no se cuenta con la señalización durante los trabajos de excavación, como muestra la siguiente imagen:

**FOTOGRAFÍA N° 19**  
**EXCAVACIÓN DE ZANJA PARA EL SISTEMA DE ALCANTARILLADO PLUVIAL**
