**INFORME DE ORIENTACIÓN DE OFICIO**  
**N° 143-2024-CG/GRLA-SOO**

**ORIENTACIÓN DE OFICIO**  
**MUNICIPALIDAD DISTRITAL DE ZAÑA**  
**LAMBAYEQUE - CHICLAYO – ZAÑA**

**“VERIFICACIÓN DEL CUMPLIMIENTO DE LAS  
CONDICIONES DE ACCESIBILIDAD UNIVERSAL EN  
ÁREAS DE ATENCIÓN AL PÚBLICO, DE LA  
MUNICIPALIDAD DISTRITAL DE ZAÑA, EN EL MARCO DE  
LA NORMA TÉCNICA A.120”**

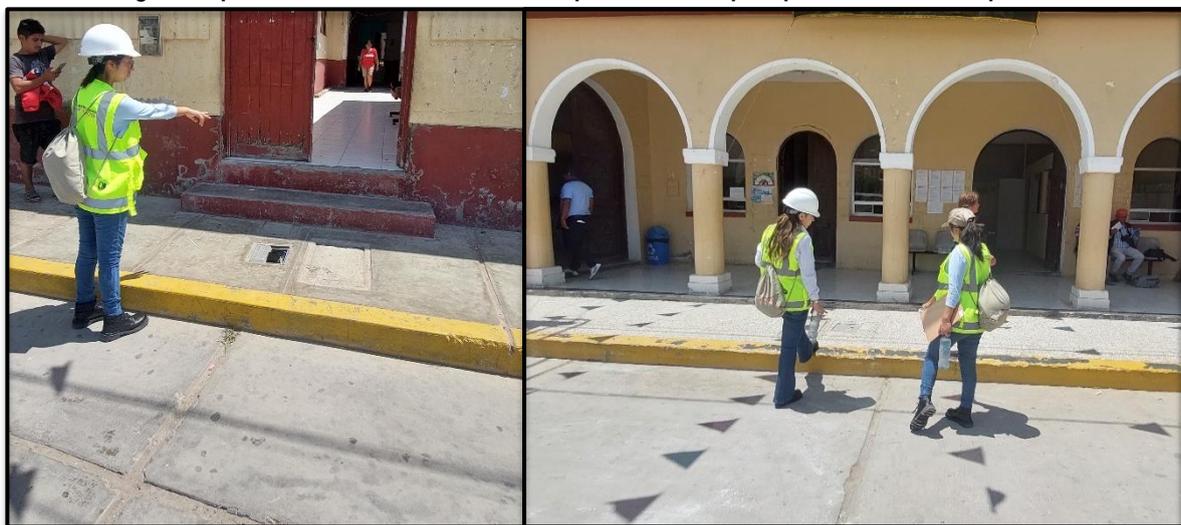
**Imágenes n.º 2 y 3**

De la visita efectuada a la entidad, se pudo verificar que la infraestructura no cuenta con una rampa de acceso para personas con discapacidad, hasta el lugar de atención al público, conforme se muestra en las imágenes siguientes:

**Fotografías que evidencian la ausencia de rampas de acceso para personas con discapacidad.**

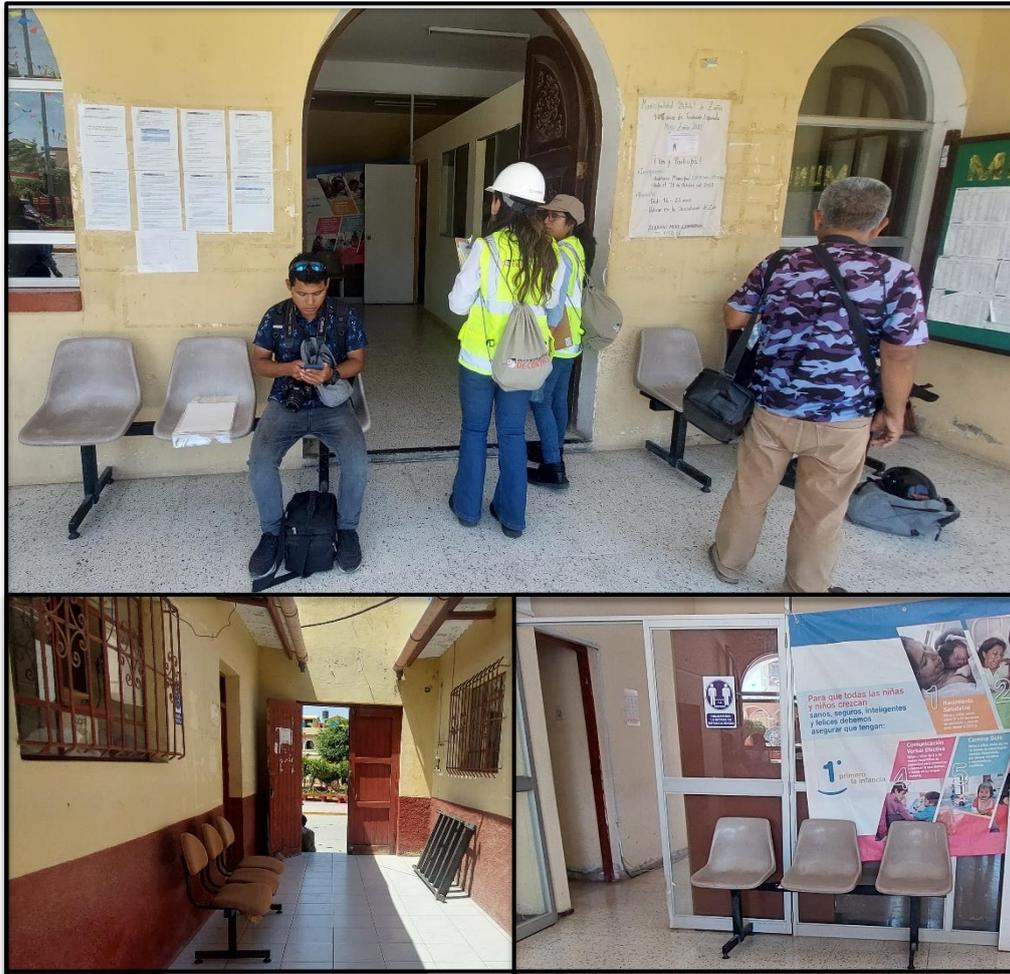
**Imágenes n.º 5, 6 y 7**

De la visita efectuada se pudo advertir que la entidad no cuenta en zonas de espera con un espacio físico reservado para personas en sillas de rueda de 0.90 m por 1.20 m, debidamente señalizado horizontal y verticalmente, conforme se muestra en las imágenes siguientes:

**Fotografías que evidencian la ausencia de un espacio reservado para personas con discapacidad.**

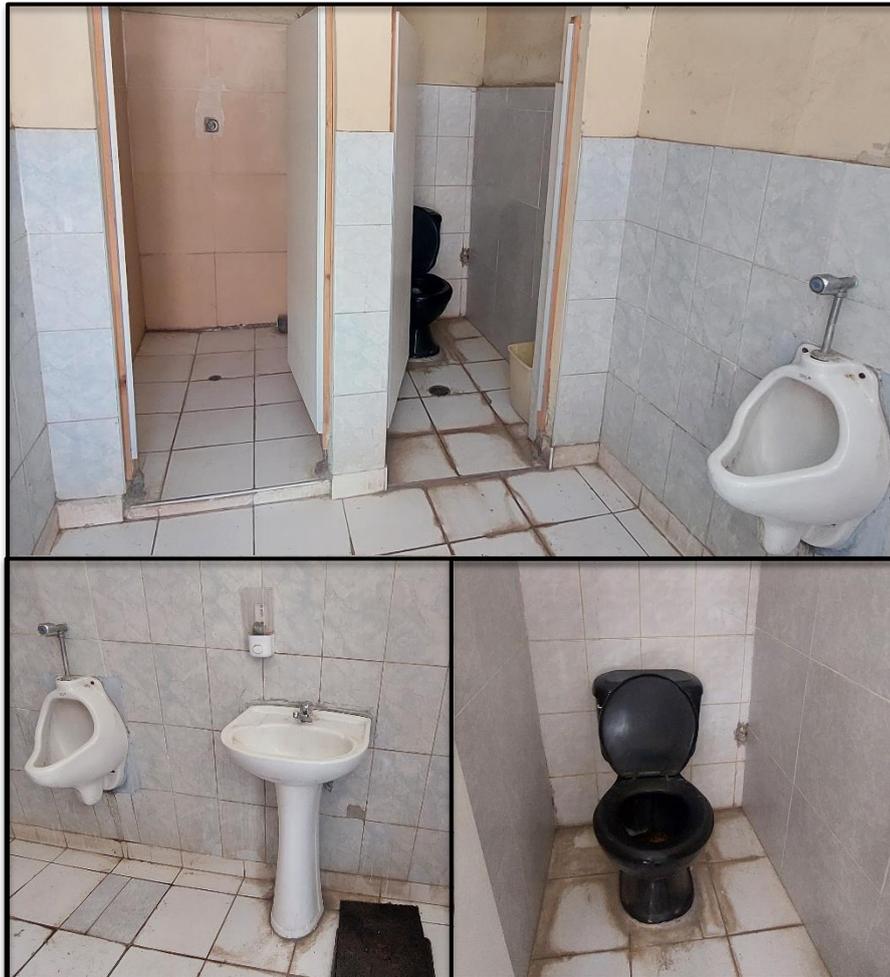
**Imágenes n.º 9, 10 y 11**

De la visita efectuada en la zona de servicios higiénicos de la entidad, se pudo verificar que la entidad no cuenta con un servicio higiénico exclusivo para personas con discapacidad, conforme se muestra en las imágenes siguientes:

**Fotografías que evidencian la falta de servicios higiénicos para personas con discapacidad en el área de atención al público de la entidad.**

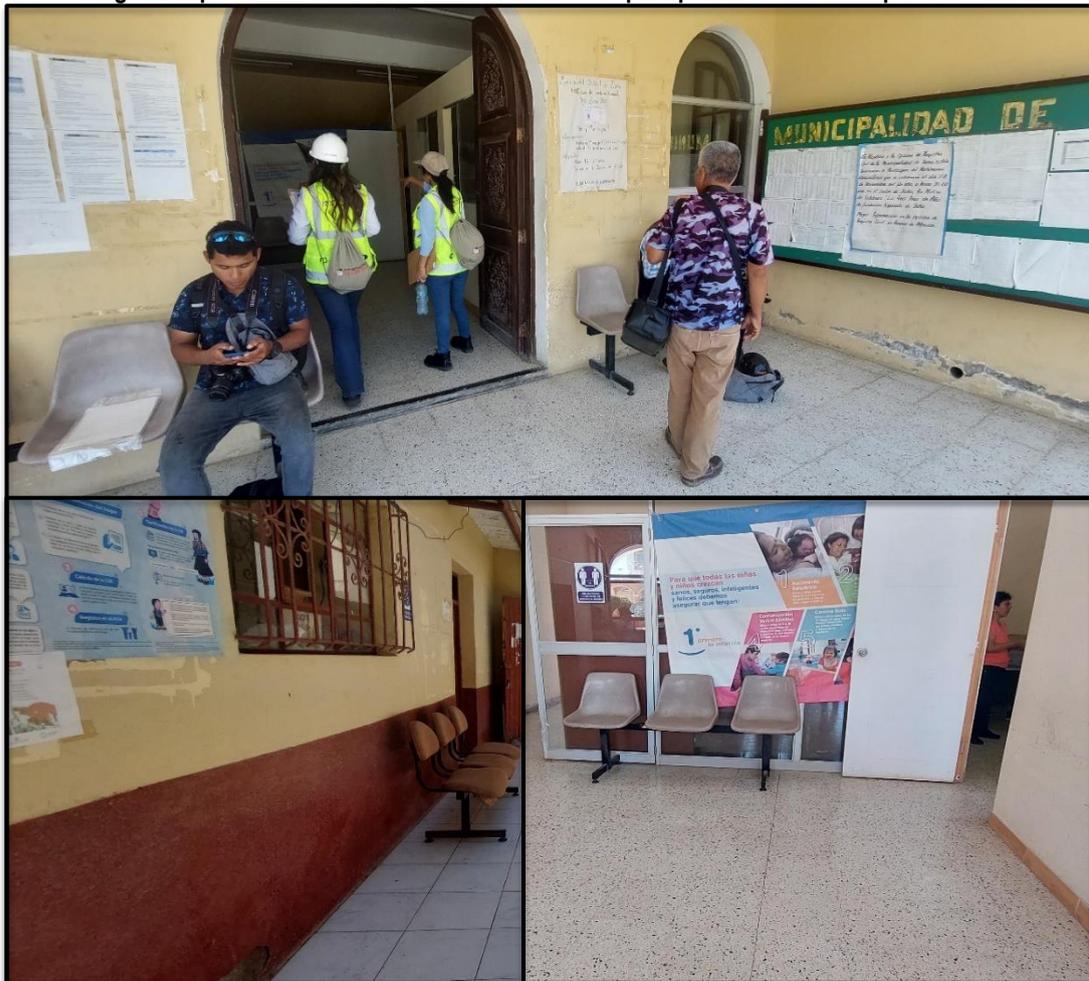
**Imágenes n.º 13, 14 y 15**

Sin embargo, de la visita efectuada se evidenció que el área de atención al público de la entidad, no cuenta con señalética y avisos que indiquen los nombres de los ambientes en los cuales se brinda atención a personas con discapacidad, conforme se muestra en las imágenes siguientes:

**Fotografías que evidencian la ausencia de señalética para personas con discapacidad.**

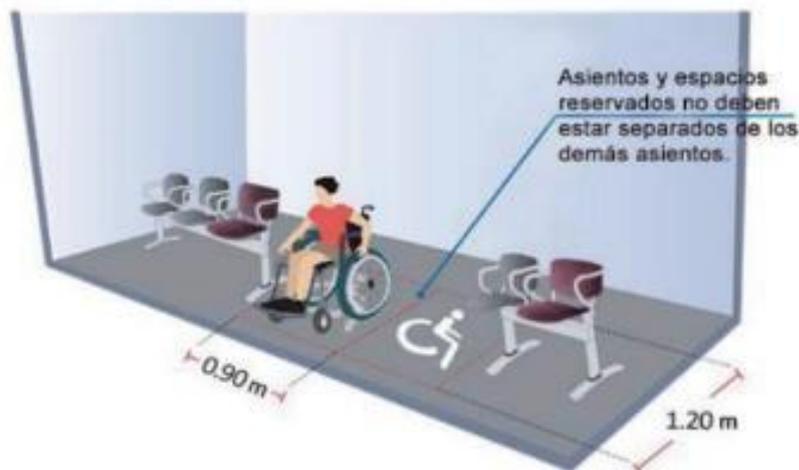
**Gráfico 7a**

- b) Las zonas de espera deben contar con un espacio reservado para silla de ruedas de 0.90 m por 1.20 m, debidamente señalizado horizontal y verticalmente. Los asientos y espacios reservados no deben estar separados de los demás asientos y por lo menos uno debe encontrarse ubicado a lado de un asiento de espera. (Gráfico 7a). (...)
