INFORME DE ORIENTACIÓN DE OFICIO
N° 141-2024-CG/GRLA-SOO

ORIENTACIÓN DE OFICIO
MUNICIPALIDAD DISTRITAL DE SANTA ROSA
LAMBAYEQUE - CHICLAYO – SANTA ROSA

“VERIFICACIÓN DEL CUMPLIMIENTO DE LAS
CONDICIONES DE ACCESIBILIDAD UNIVERSAL EN
ÁREAS DE ATENCIÓN AL PÚBLICO, DE LA
MUNICIPALIDAD DISTRITAL DE SANTA ROSA, EN EL
MARCO DE LA NORMA TÉCNICA A.120”

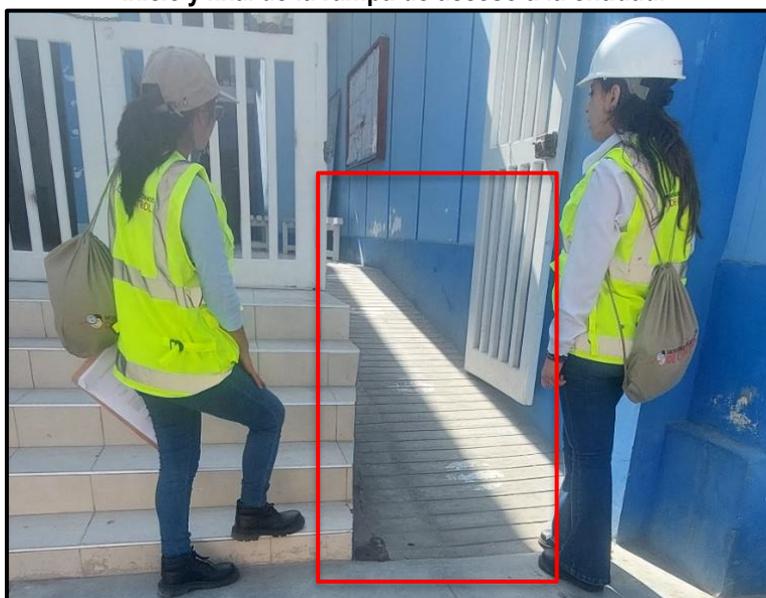
Imagen n.º 2

De la verificación efectuada a la entidad, se pudo verificar que la rampa de acceso a la entidad, para personas con discapacidad, no cuenta con pasamanos, barandas o parapetos y señalización podotáctil al inicio y final, conforme se muestra en las imágenes siguientes:

Fotografía que evidencia la ausencia de pasamanos, barandas o parapetos y señalización podotáctil al inicio y final de la rampa de acceso a la entidad.

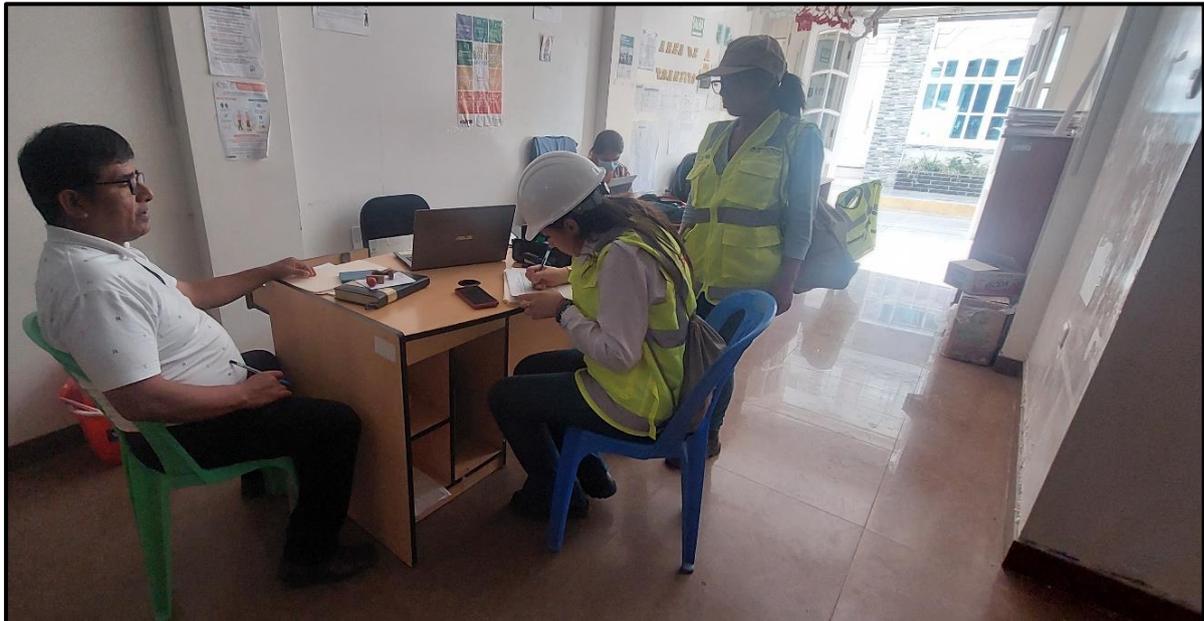
Imagen n.º 4

De la visita efectuada se pudo advertir que la entidad no cuenta en zonas de espera con un espacio físico reservado para personas en sillas de rueda de 0.90 m por 1.20 m, debidamente señalizado horizontal y verticalmente, conforme se muestra en las imágenes siguientes:

Fotografía que evidencia la ausencia de un espacio reservado para silla de ruedas en la zona de espera.

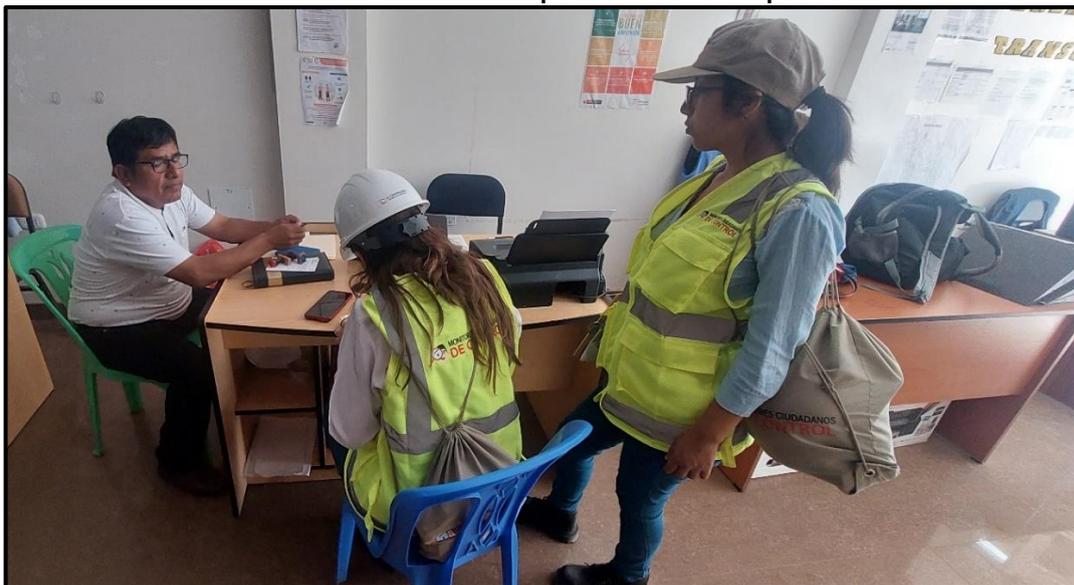
Imagen n.º 7

Sin embargo, de la visita efectuada se evidenció que el área de atención al público de la entidad, no cuenta con señalética y avisos que indiquen los nombres de los ambientes en los cuales se brinda atención a personas con discapacidad, conforme se muestra en las imágenes siguientes:

Fotografía que evidencia la ausencia de señalética que indique los nombres de los ambientes donde se brinda atención a personas con discapacidad.

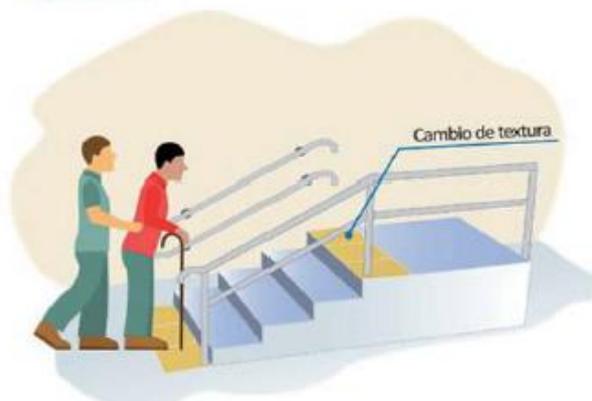
Gráfico 3f

- h) Al inicio y al final de las rampas y escaleras se debe colocar señalización podotáctil de tipo alerta que adviertan del cambio de nivel. Esta señalización podotáctil debe ubicarse en el plano horizontal y abarcar el ancho de la rampa y escalera. (Gráfico 3f). (...)
