INFORME DE ORIENTACIÓN DE OFICIO
N° 140-2024-CG/GRLA-SOO

ORIENTACIÓN DE OFICIO
MUNICIPALIDAD DISTRITAL DE REQUE
LAMBAYEQUE - CHICLAYO – REQUE

**“VERIFICACIÓN DEL CUMPLIMIENTO DE LAS
CONDICIONES DE ACCESIBILIDAD UNIVERSAL EN
ÁREAS DE ATENCIÓN AL PÚBLICO, DE LA
MUNICIPALIDAD DISTRITAL DE REQUE, EN EL MARCO
DE LA NORMA TÉCNICA A.120”**

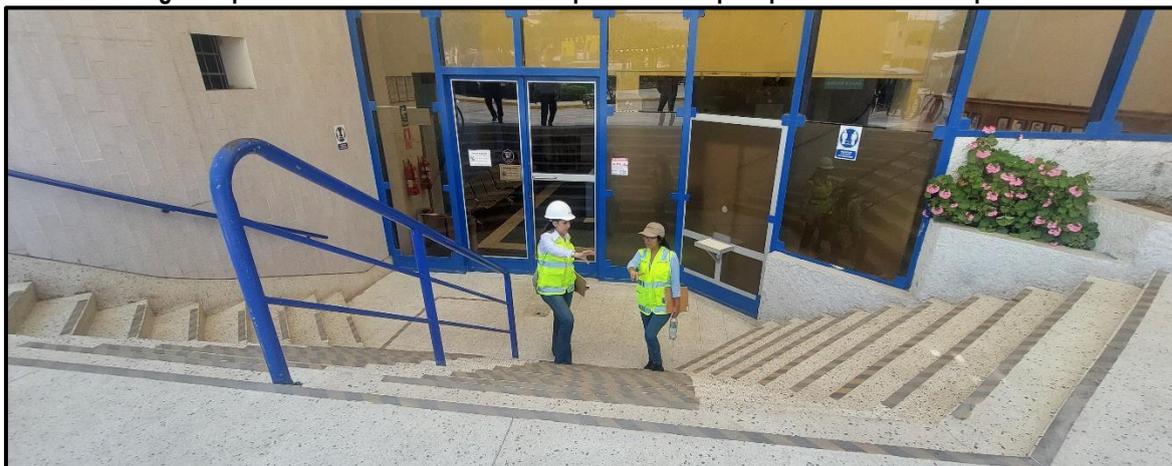
Imagen n.º 2

De la visita efectuada a la entidad, se pudo verificar que la infraestructura no cuenta con una rampa de acceso para personas con discapacidad, hasta el lugar de atención al público, conforme se muestra en las imágenes siguientes:

Fotografía que evidencia la ausencia de rampa de acceso para personas con discapacidad.

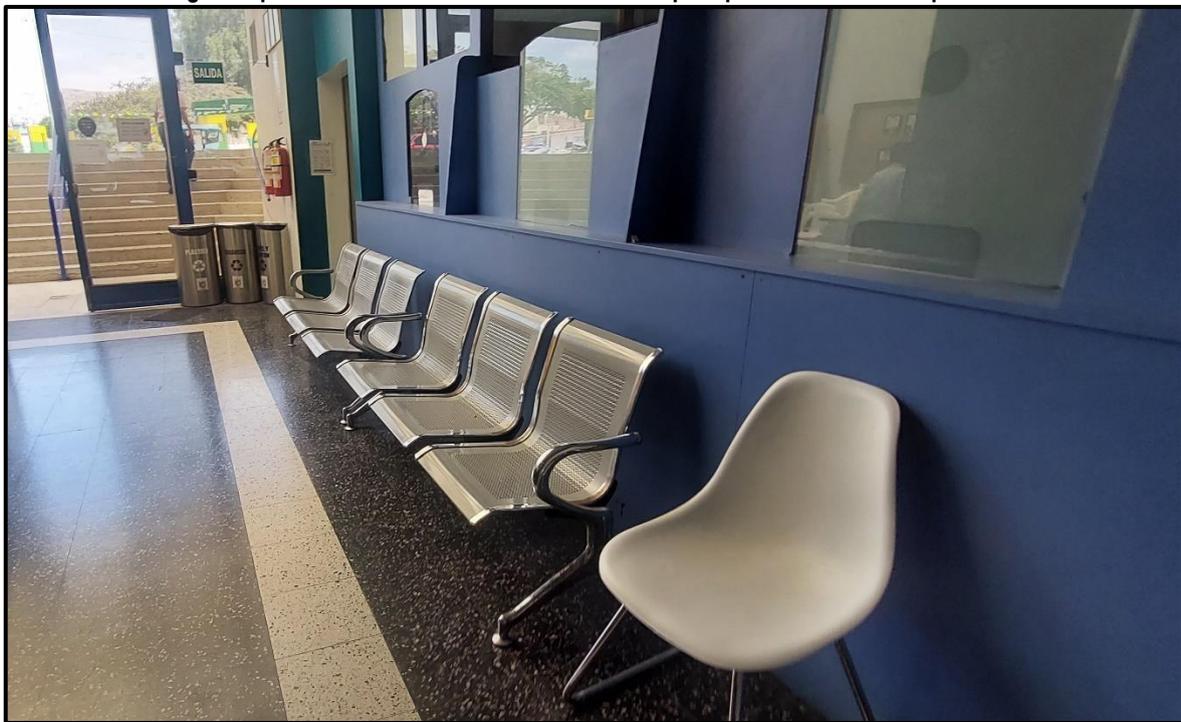
Imagen n.º 7

Sin embargo, de la visita efectuada se evidenció que el área de atención al público de la entidad, no cuenta con señalética y avisos que indiquen los nombres de los ambientes en los cuales se brinda atención a personas con discapacidad, conforme se muestra en las imágenes siguientes:

Fotografía que evidencia la ausencia de señalética para personas con discapacidad.

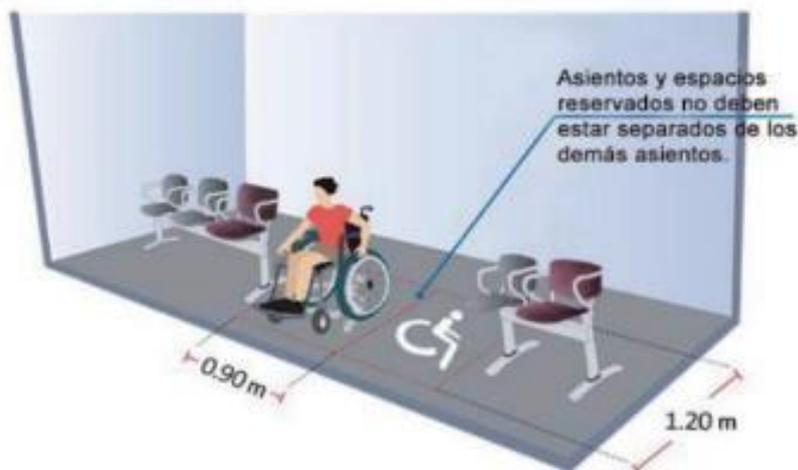
Gráfico 7a

- b) Las zonas de espera deben contar con un espacio reservado para silla de ruedas de 0.90 m por 1.20 m, debidamente señalado horizontal y verticalmente. Los asientos y espacios reservados no deben estar separados de los demás asientos y por lo menos uno debe encontrarse ubicado a lado de un asiento de espera. (Gráfico 7a). (...)
