INFORME DE ORIENTACIÓN DE OFICIO
N° 137-2024-CG/GRLA-SOO

ORIENTACIÓN DE OFICIO
MUNICIPALIDAD DISTRITAL DE MÓRROPE
LAMBAYEQUE - LAMBAYEQUE - MÓRROPE

**“VERIFICACIÓN DEL CUMPLIMIENTO DE LAS
CONDICIONES DE ACCESIBILIDAD UNIVERSAL EN
ÁREAS DE ATENCIÓN AL PÚBLICO, DE LA
MUNICIPALIDAD DISTRITAL DE MÓRROPE, EN EL MARCO
DE LA NORMA TÉCNICA A.120”**

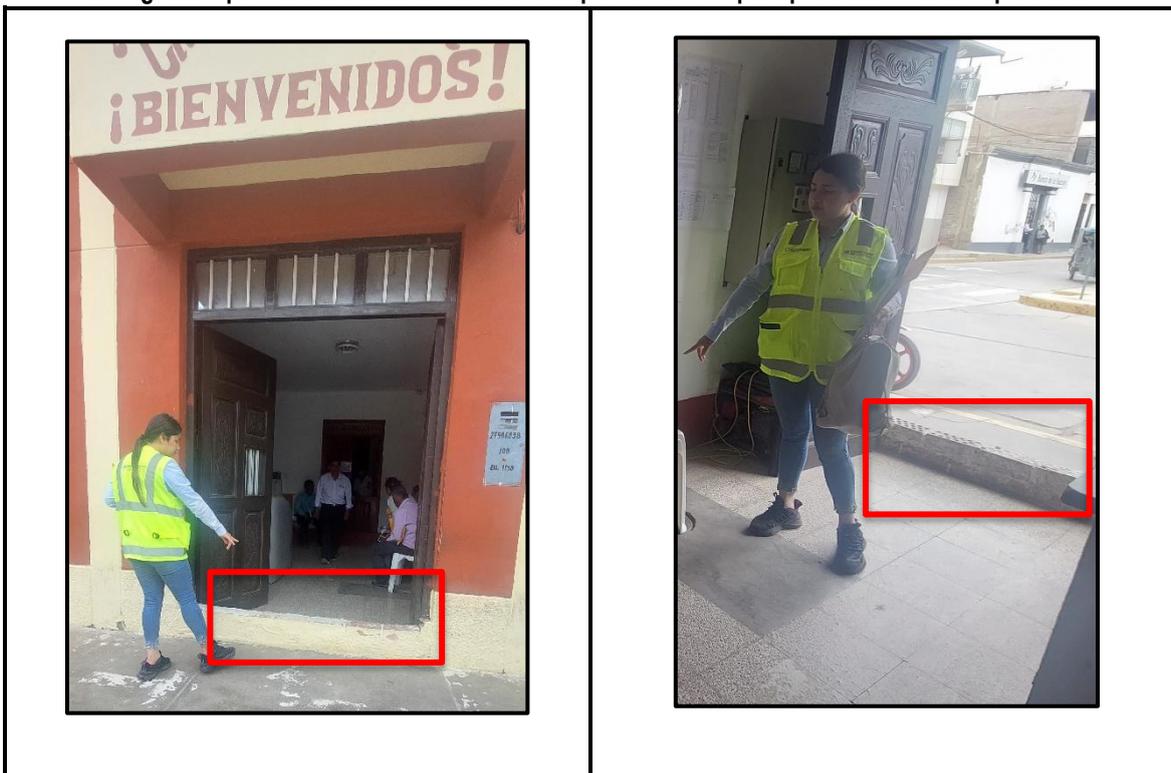
Imágenes n.º 2 y 3

De la visita efectuada a la entidad, se pudo verificar que la infraestructura no cuenta con una rampa de acceso para personas con discapacidad, hasta el lugar de atención al público, conforme se muestra en las imágenes siguientes:

Fotografías que evidencian la ausencia de rampas de acceso para personas con discapacidad.

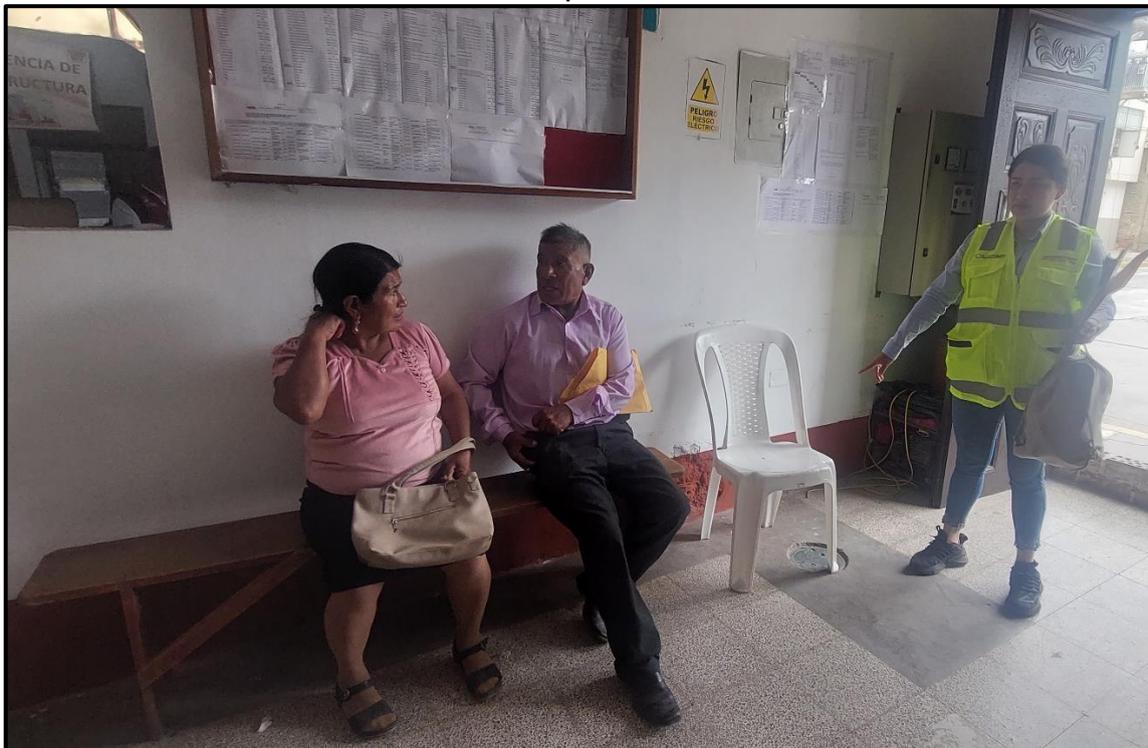
Imagen n.º 5

De la visita efectuada se pudo advertir que la entidad no cuenta en zonas de espera con un espacio físico reservado para personas en sillas de rueda de 0.90 m por 1.20 m, debidamente señalizado horizontal y verticalmente, conforme se muestra en las imágenes siguientes:

Fotografía que evidencia la ausencia de un espacio reservado para personas con discapacidad en la zona de espera.

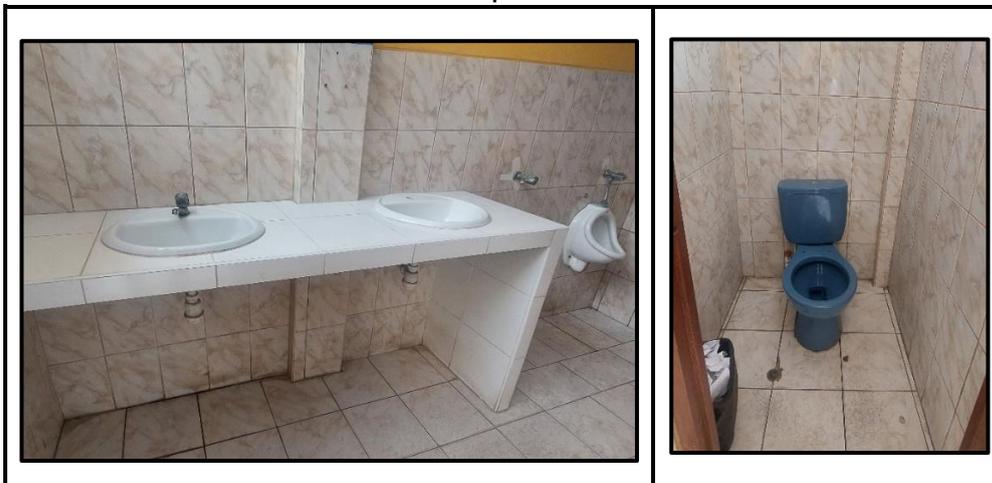
Imágenes n.º 7 y 8

De la visita efectuada en la zona de servicios higiénicos de la entidad, se pudo verificar que la entidad no cuenta con un servicio higiénico exclusivo para personas con discapacidad, conforme se muestra en las imágenes siguientes:

Fotografías que evidencian que la entidad no cuenta con servicios higiénicos exclusivos para personas con discapacidad.

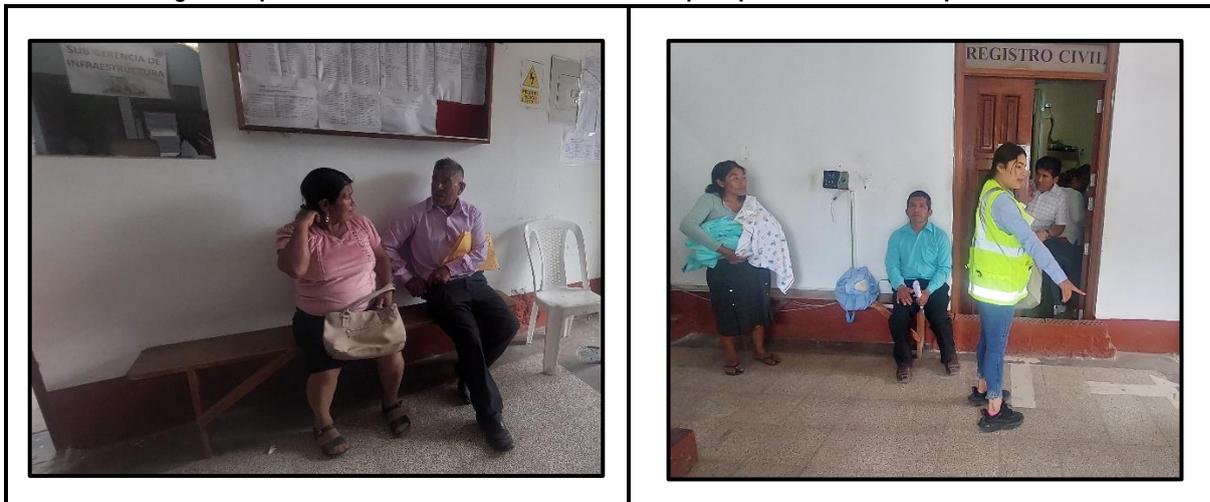
Imágenes n.º 10 y 11
Fotografías que evidencian la ausencia de señalética para personas con discapacidad.

Sin embargo, de la visita efectuada se evidenció que el área de atención al público de la entidad, no cuenta con señalética y avisos que indiquen los nombres de los ambientes en los cuales se brinda atención a personas con discapacidad, conforme se muestra en las imágenes siguientes:

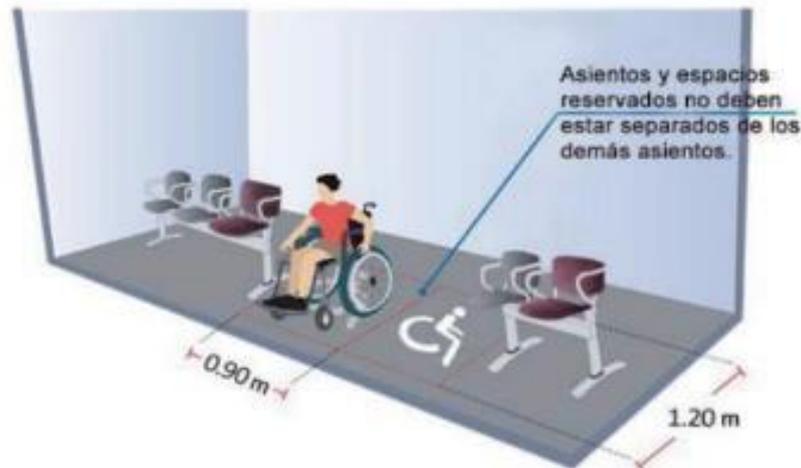
Gráfico 7a

- b) *Las zonas de espera deben contar con un espacio reservado para silla de ruedas de 0.90 m por 1.20 m, debidamente señalizado horizontal y verticalmente. Los asientos y espacios reservados no deben estar separados de los demás asientos y por lo menos uno debe encontrarse ubicado a lado de un asiento de espera. (Gráfico 7a). (...)*

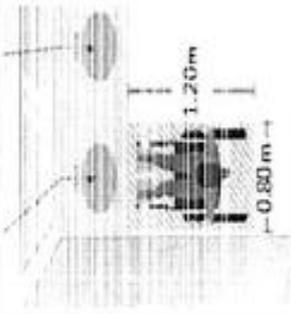
<p>36. NT A.120-ART 14, literal c). RNE aprobado con D.S. n.° 011-2006-VIVIENDA y modificaciones.</p>	<p>De ser afirmativa la pregunta 33 (de contar con un lavatorio): ¿Fuese en espacio libre de 0.80 m x 1.20 m al nivel del lavatorio para permitir la aproximación de una persona en silla de ruedas?</p>

<p>Se deberá obtener una imagen fotográfica de la condición, señalando las medidas en los comentarios.</p>	<p>SI () NO (X) NO APLICA ()</p>	
<p>37. NT A.120 Art. 13.1. RNE aprobado con D.S. n.° 011-2006-VIVIENDA y modificaciones.</p>	<p>De ser afirmativa la pregunta 27 (de contar con un S31H) para uso de las Personas con Discapacidades: ¿El S31H para vehículos o compartido con vehículos, cuenta con al menos un sanitario?</p>	<p>De ser afirmativa, responder las preguntas 38, 39 y 40. De ser negativa, responder "no aplica" en las preguntas 38, 39 y 40, y pasar a la pregunta 41. Se deberá obtener una imagen fotográfica de la condición.</p>
