**INFORME DE ORIENTACIÓN DE OFICIO**  
**N° 138-2024-CG/GRLA-SOO**

**ORIENTACIÓN DE OFICIO**  
**MUNICIPALIDAD DISTRITAL DE POMALCA**  
**LAMBAYEQUE - CHICLAYO - POMALCA**

**“VERIFICACIÓN DEL CUMPLIMIENTO DE LAS  
CONDICIONES DE ACCESIBILIDAD UNIVERSAL EN  
ÁREAS DE ATENCIÓN AL PÚBLICO, DE LA  
MUNICIPALIDAD DISTRITAL DE POMALCA, EN EL MARCO  
DE LA NORMA TÉCNICA A.120”**

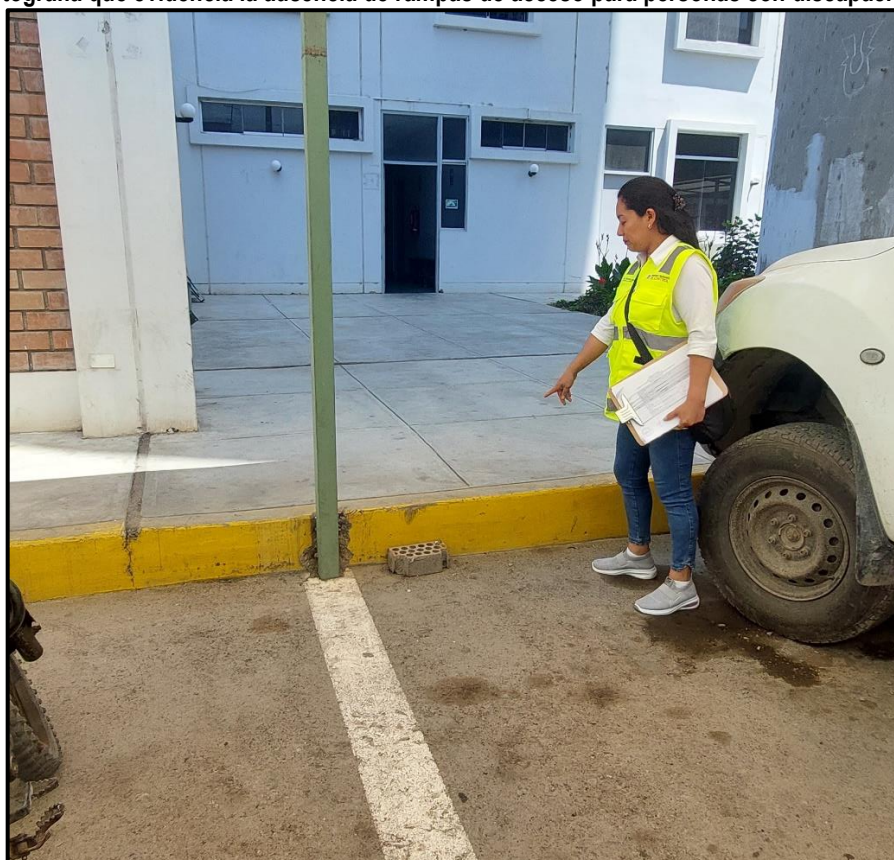
**Imagen n.º 2**

De la visita efectuada a la entidad, se pudo verificar que la infraestructura no cuenta con una rampa de acceso para personas con discapacidad, hasta el lugar de atención al público, conforme se muestra en las imágenes siguientes:

**Fotografía que evidencia la ausencia de rampas de acceso para personas con discapacidad.**

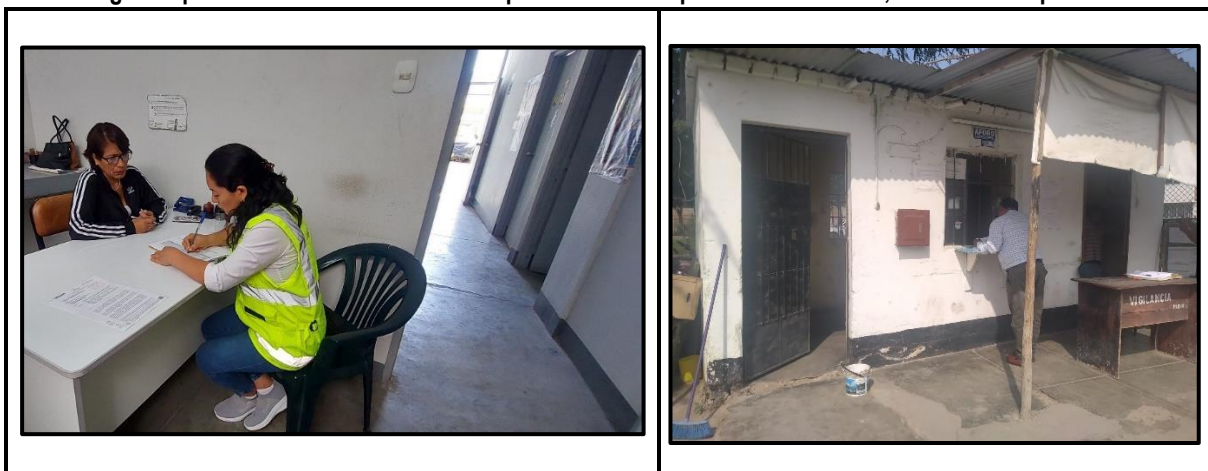
**Imágenes n.º 4 y 5**

De la visita efectuada se pudo advertir que la entidad no cuenta en zonas de espera con un espacio físico reservado para personas en sillas de rueda de 0.90 m por 1.20 m, debidamente señalizado horizontal y verticalmente, conforme se muestra en las imágenes siguientes:

**Fotografía que evidencia la ausencia de espacio reservado para silla de ruedas, en zona de espera.**

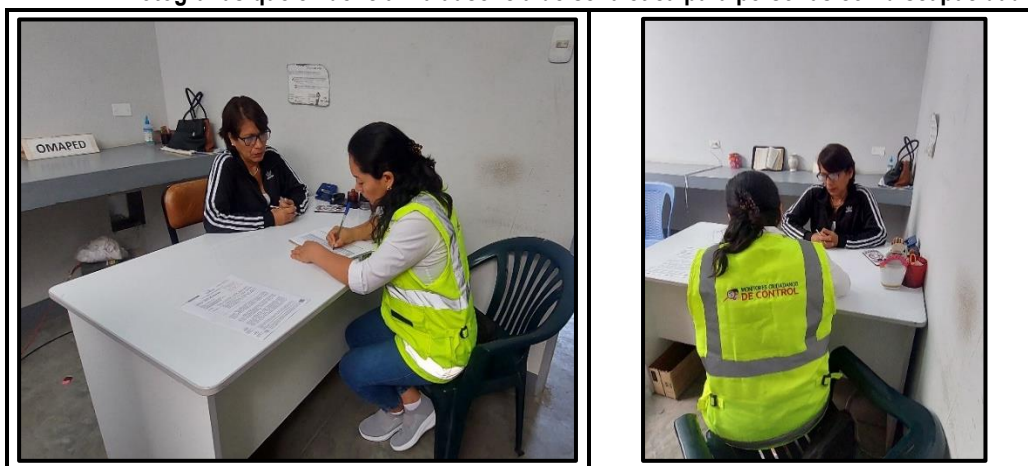
#### Imágenes n.º 8 y 9

Sin embargo, de la visita efectuada se evidenci3 que el área de atenci3n al público de la entidad, no cuenta con señalética y avisos que indiquen los nombres de los ambientes en los cuales se brinda atenci3n a personas con discapacidad, conforme se muestra en las imágenes siguientes:

**Fotografías que evidencian la ausencia de señalética para personas con discapacidad.**

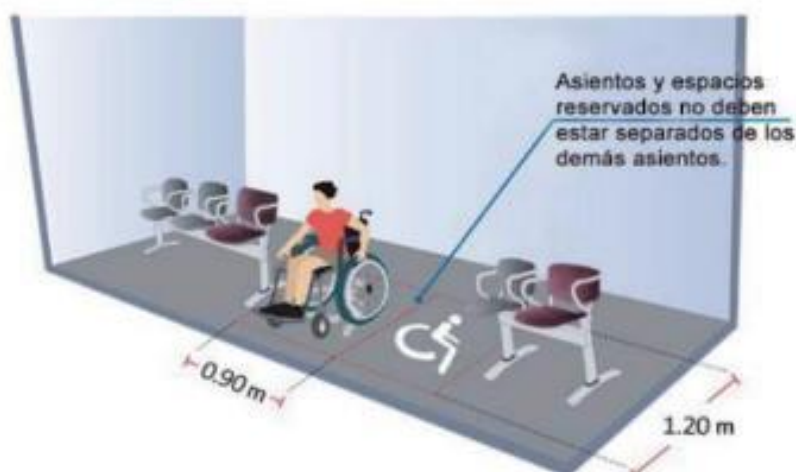
**Gráfico 7a**

- b) Las zonas de espera deben contar con un espacio reservado para silla de ruedas de 0.90 m por 1.20 m, debidamente señalizado horizontal y verticalmente. Los asientos y espacios reservados no deben estar separados de los demás asientos y por lo menos uno debe encontrarse ubicado a lado de un asiento de espera. (Gráfico 7a). (...)

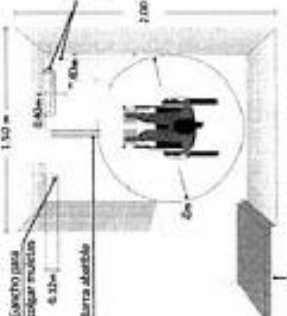
| 28 | MT A.120 Art.13, numeral 13.1.<br>RNE aprobado con D.S. n.º 011-2006-VIVIENDA y modificaciones. | De ser afirmativa la pregunta 27 ¿De contar con un SSMH para uno de las Personas con Discapacidad? | <p>Imagen de referencia:</p> <p>De ser afirmativo, responder las preguntas 29, 30, 31 y 32.</p> <p>De ser negativo, responder "no aplica" en las preguntas 29, 30, 31 y 32, y pasar a la pregunta 31.</p> <p>Se deberá obtener una imagen fotográfica de la condición.</p> | SI ( ) NO ( ) NO APLICA (X) | |

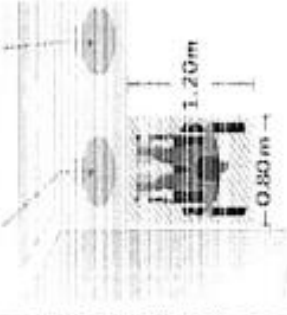
| 32 | MT A.120 Art 14, literal c).<br>RNE aprobado con D.S. n.º 013-2005-VIVIENDA y modificaciones. | De ser afirmativa la pregunta 33 (Se contar con un lavatorio).<br><br>¿Existe un espacio (sea de 0.60 m x 1.20 m al fondo del lavatorio) para permitir la aproximación de una persona en silla de ruedas? | | SI ( ) NO ( ) NO APLICA (X) |
