**INFORME DE ORIENTACIÓN DE OFICIO**  
**N° 144-2024-CG/GRLA-SOO**

**ORIENTACIÓN DE OFICIO**  
**UNIDAD EJECUTORA 005 NAYLAMP**  
**LAMBAYEQUE - CHICLAYO - CHICLAYO**

**“VERIFICACIÓN DEL CUMPLIMIENTO DE LAS  
CONDICIONES DE ACCESIBILIDAD UNIVERSAL EN  
ÁREAS DE ATENCIÓN AL PÚBLICO, DE LA UNIDAD  
EJECUTORA 005 NAYLAMP, EN EL MARCO DE LA NORMA  
TÉCNICA A.120”**

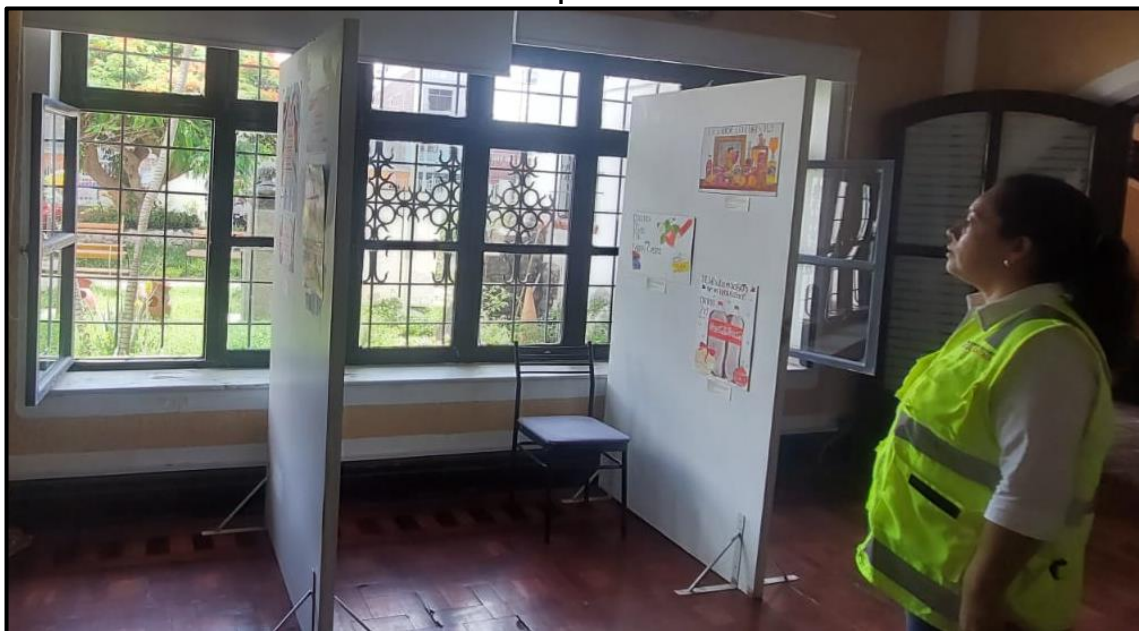
Imagen n.º 5

De la visita efectuada se pudo advertir que la entidad no cuenta en zonas de espera con un espacio físico reservado para personas en sillas de rueda de 0.90 m por 1.20 m, debidamente señalizado horizontal y verticalmente, conforme se muestra en las imágenes siguientes:

**Fotografía que evidencia la ausencia de un espacio reservado para silla de ruedas en la zona de espera.**

- b) Las zonas de espera deben contar con un espacio reservado para silla de ruedas de 0.90 m por 1.20 m, debidamente señalizado horizontal y verticalmente. Los asientos y espacios reservados no deben estar separados de los demás asientos y por lo menos uno debe encontrarse ubicado a lado de un asiento de espera. (Gráfico 7a). (...)

1. Hacer de conocimiento al Titular de la entidad el presente Informe de Orientación de Oficio, el cual contiene la situación adversa identificada como resultado de la Orientación de Oficio a la verificación del cumplimiento de las condiciones de accesibilidad universal en áreas de atención al público, de la Unidad Ejecutora 005 Naylamp, en el marco de la Norma Técnica A.120, con la finalidad que se adopten las acciones preventivas y correctivas que correspondan, en el marco de sus competencias y obligaciones en la gestión institucional, con el objeto de asegurar las condiciones de accesibilidad universal en áreas de atención al público, en el marco de la Norma Técnica A.120.
