**INFORME DE ORIENTACIÓN DE OFICIO**  
**N° 139-2024-CG/GRLA-SOO**

**“VERIFICACIÓN DEL CUMPLIMIENTO DE LAS**  
**CONDICIONES DE ACCESIBILIDAD UNIVERSAL EN**  
**ÁREAS DE ATENCIÓN AL PÚBLICO, DE LA**  
**MUNICIPALIDAD DISTRITAL DE PUEBLO NUEVO, EN EL**  
**MARCO DE LA NORMA TÉCNICA A.120”**

**CHICLAYO, 19 DE ENERO DE 2024**

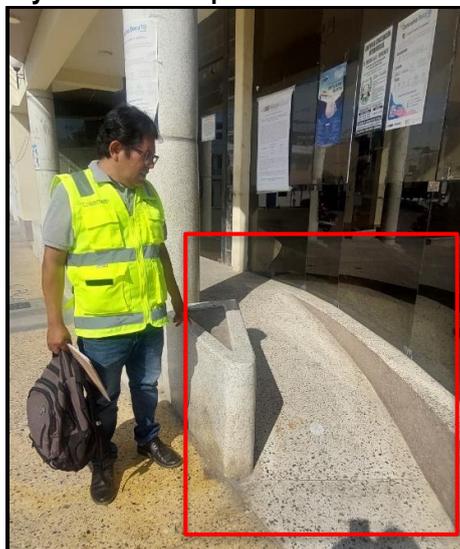
**Imagen n.º 2**

De la verificación efectuada a la entidad, se pudo verificar que la rampa de acceso a la entidad, para personas con discapacidad, no cuenta con pasamanos, barandas o parapetos y señalización podotáctil al inicio y final, conforme se muestra en las imágenes siguientes:

**Fotografía que evidencia la ausencia de pasamanos, barandas o parapetos y señalización podotáctil al inicio y final de la rampa de acceso a la entidad.**

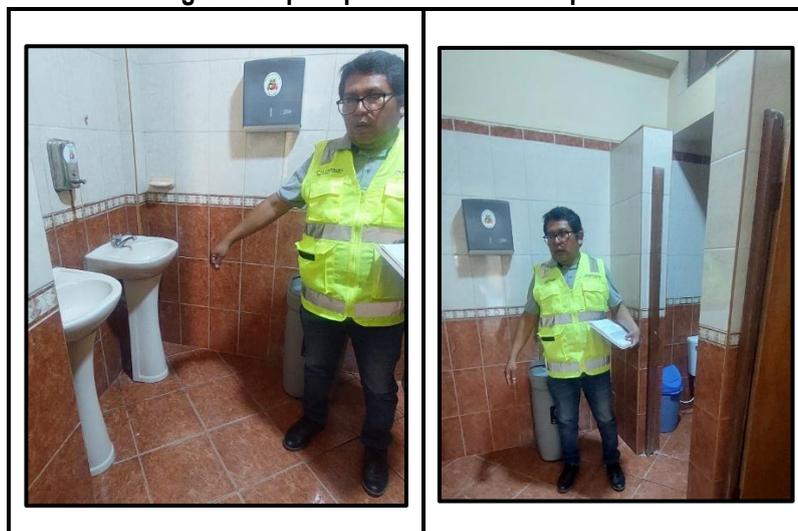
**Imágenes n.º 5 y 6**  
**Fotografías que evidencian que el área de atención al público de la entidad no cuenta con servicios higiénicos para personas con discapacidad.**

De la visita efectuada en la zona de servicios higiénicos de la entidad, se pudo verificar que la entidad no cuenta con un servicio higiénico exclusivo para personas con discapacidad, conforme se muestra en las imágenes siguientes:

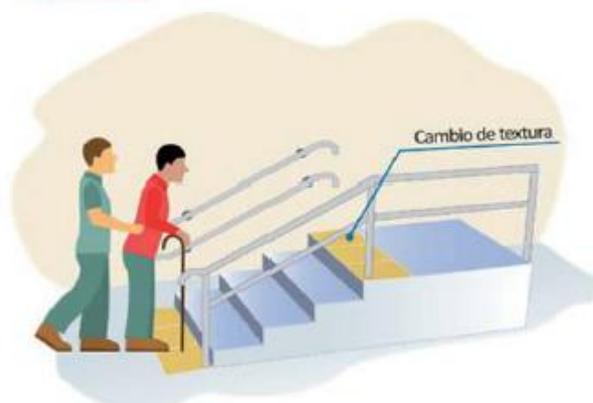
Gráfico 3f

- h) Al inicio y al final de las rampas y escaleras se debe colocar señalización podotáctil de tipo alerta que adviertan del cambio de nivel. Esta señalización podotáctil debe ubicarse en el plano horizontal y abarcar el ancho de la rampa y escalera. (Gráfico 3f). (...)
