INFORME DE VISITA DE CONTROL
N° 4069-2024-CG/GRLA-SVC

OPERATIVO DE VISITA DE CONTROL
BUEN INICIO DEL AÑO ESCOLAR 2024

INSTITUCIÓN EDUCATIVA N.° 11601
OJO DE TORO ALTO
UNIDAD DE GESTIÓN EDUCATIVA LOCAL LAMBAYEQUE
GERENCIA REGIONAL DE EDUCACIÓN LAMBAYEQUE
REGIÓN LAMBAYEQUE

**“INSTRUMENTOS DE GESTIÓN ESCOLAR, INFRAESTRUCTURA,
SERVICIOS BÁSICOS Y ACCESIBILIDAD EN LAS IIEE PÚBLICAS
DE NIVELES PRIMARIA Y SECUNDARIA DE EDUCACIÓN BÁSICA
REGULAR”**

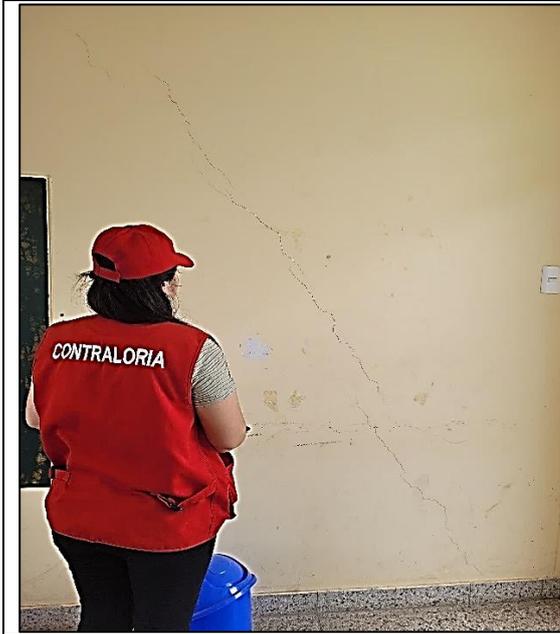
Imágenes n.ºs 1 y 2
Pared de aula requiere mantenimiento o sustitución

En la imagen se observa un muro ubicado en el segundo piso del módulo de aulas del nivel primario, el cual presenta una grieta de corte diagonal, la cual se visualiza por ambos lados del muro (en la misma ubicación y dimensiones), es decir ha traspasado el elemento, evidenciándose que se trata de un muro fracturado; siendo que, por su ubicación, es probable que haya sido diseñado para soportar cargas, con lo cual el referido elemento ya no estaría en condiciones de soportar cargas y/o contribuir en el control de los desplazamientos de la edificación, ante un posible sismo.

En relación a la pregunta N° 7, se precisó señalar que, se observó un muro ubicado en el 2do piso del módulo de aulas del nivel primario, el cual presenta una grieta de corte diagonal, la cual se resquebraja por ser de tipo de mazo, en dicho lugar se trasladó el elemento, evidenciándose que se trata de un muro fraccionado, siendo que, por su ubicación, es probable que haya sido diseñado para soportar cargas, con lo cual el referido elemento ya no apto en condiciones de soportar cargas y/o contribuir en el control de los desplazamientos de la edificación, ante un posible sismo.

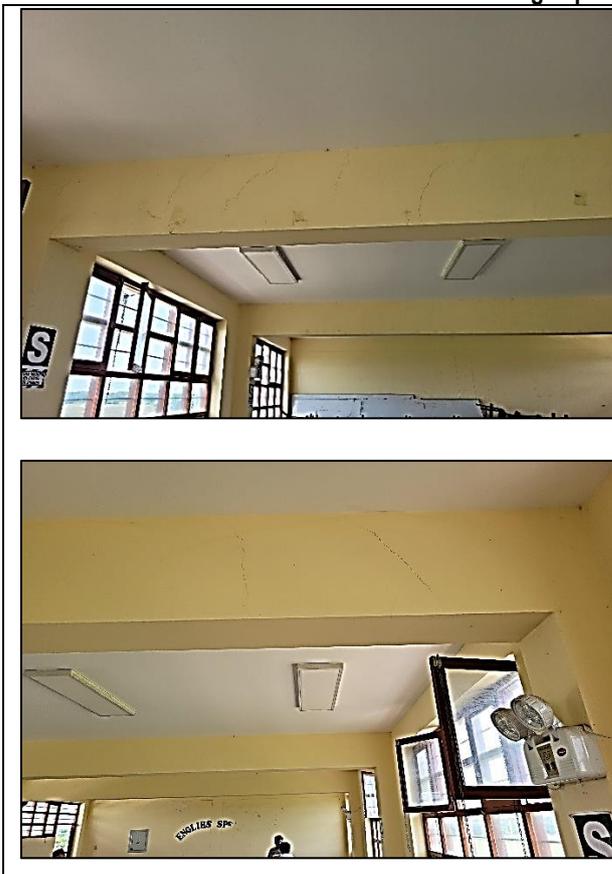
Imágenes n.ºs 3 y 4
Vigas presentan fisuras

En las imágenes se observa que las vigas peraltadas de los techos de las edificaciones que comprenden el tercer piso del módulo de nivel secundario, presentan fisuras, ubicadas en la zona de confinamiento de las vigas, en todas las vigas de los pórticos del nivel de piso antes indicado; los cuales deben ser evaluadas y de ser el caso corregidas, a fin de garantizar su operatividad, permitiendo contribuir en el control de los esfuerzos y desplazamientos de la edificación, ante un posible sismo.

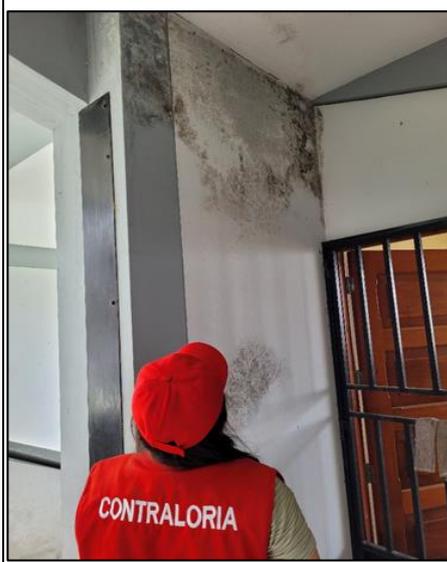
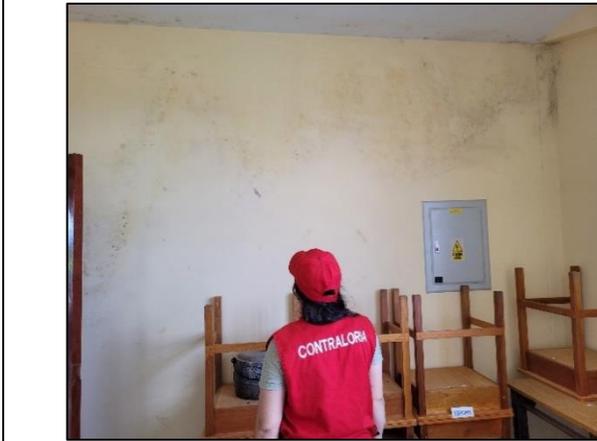
Imágenes n.ºs 5 y 6
Ambientes de la I.E cuentan con presencia de humedad

En la imagen se observa muros afectados con presencia de humedad, esto debido a que en la parte superior de los muros (techo) de los encuentros entre las edificaciones, donde se ubican las juntas de construcción (separación entre las edificaciones), no estuvo protegida con elementos que eviten el ingreso de agua de lluvia, situación que ocasiono la acumulación de agua entre ambos lados de la edificación.

Al respecto precisar que, según lo manifestado por la Directora de la I.E, en una fecha posterior al último periodo de lluvias intensas, se realizó el sellado de las citadas juntas, estando pendiente el pintado de las zonas afectadas.

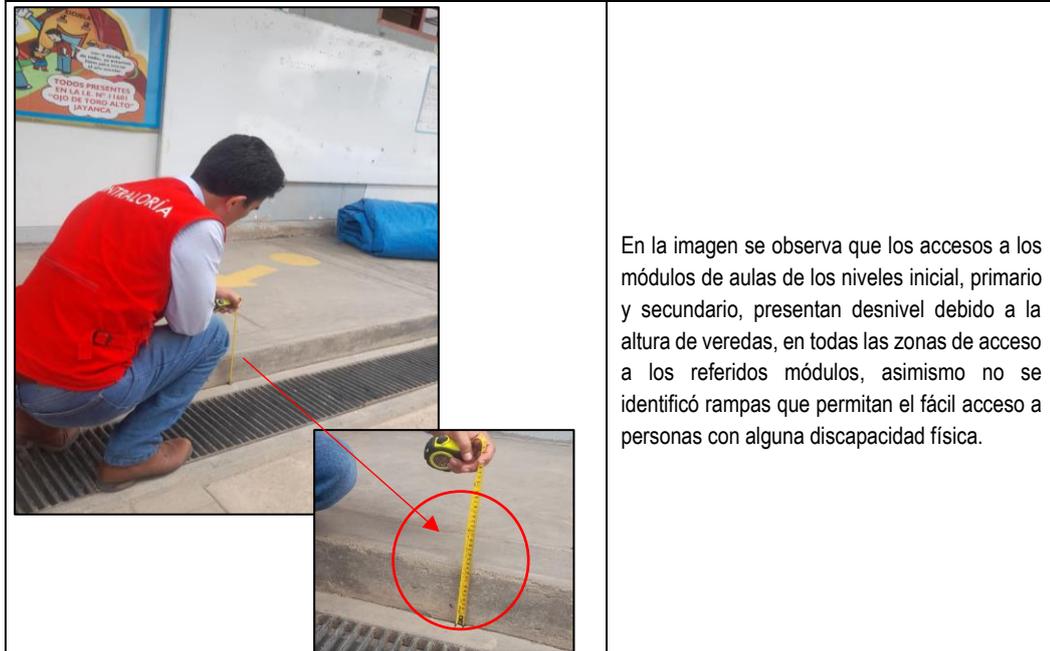
Imágenes n.ºs 9 y 10
Rutas de desplazamiento no cuentan con rampas en los cambios de desnivel

En la imagen se observa que los accesos a los módulos de aulas de los niveles inicial, primario y secundario, presentan desnivel debido a la altura de veredas, en todas las zonas de acceso a los referidos módulos, asimismo no se identificó rampas que permitan el fácil acceso a personas con alguna discapacidad física.

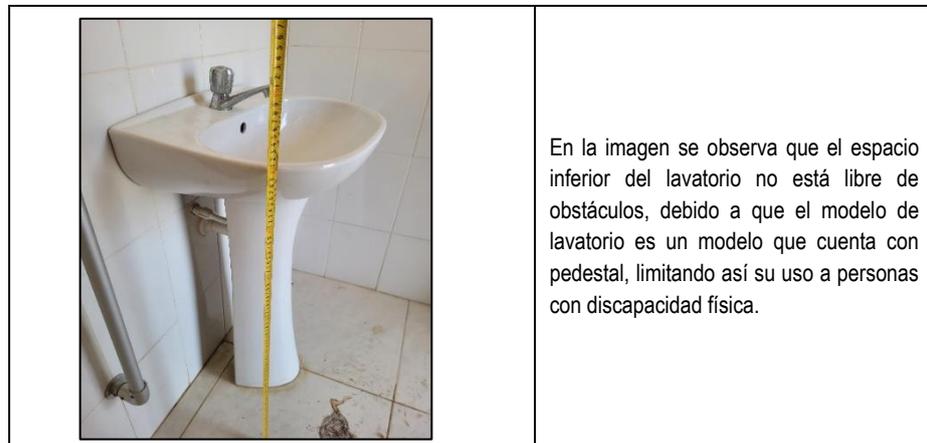
Imagen n.º 11
Lavatorio no está libre de obstáculos

En la imagen se observa que el espacio inferior del lavatorio no está libre de obstáculos, debido a que el modelo de lavatorio es un modelo que cuenta con pedestal, limitando así su uso a personas con discapacidad física.
