**INFORME DE VISITA DE CONTROL**  
**N° 4058-2024-CG/GRLA-SVC**

**OPERATIVO DE VISITA DE CONTROL**  
**BUEN INICIO DEL AÑO ESCOLAR 2024**

**INSTITUCIÓN EDUCATIVA N.º 11511 EL PALMO**  
**UNIDAD DE GESTIÓN EDUCATIVA LOCAL CHICLAYO,**  
**GERENCIA REGIONAL DE EDUCACIÓN LAMBAYEQUE,**  
**REGIÓN LAMBAYEQUE**

**“INSTRUMENTOS DE GESTIÓN, INFRAESTRUCTURA, SERVICIOS**  
**BÁSICOS Y ACCESIBILIDAD EN LAS IIEE PÚBLICAS DE NIVELES**  
**PRIMARIA Y SECUNDARIA DE EDUCACIÓN BÁSICA REGULAR”**

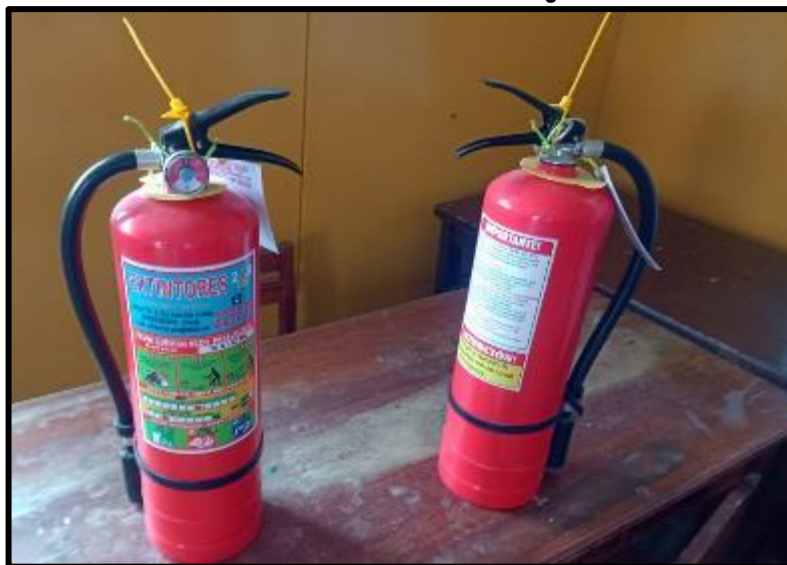
**Imagen n.º 2**

| Pregunta | Hecho advertido |
|---|---|
| 16 (Acta 2) | Extintores sin vigencia |

**Extintores no se encuentran vigentes**

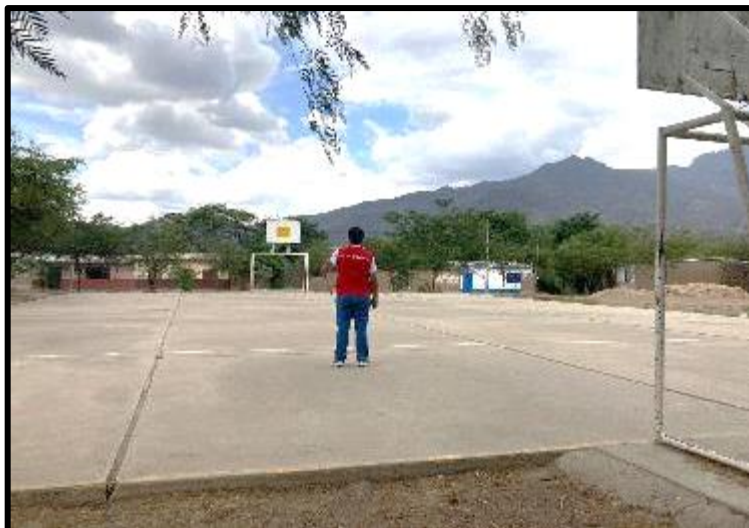
| Pregunta | Hecho advertido |
|---|---|
| 7 (Acta 2) | Carencia de protección solar en losas deportivas |

**Imagen n.º 3**  
**Losa deportiva no cuenta con protección solar**

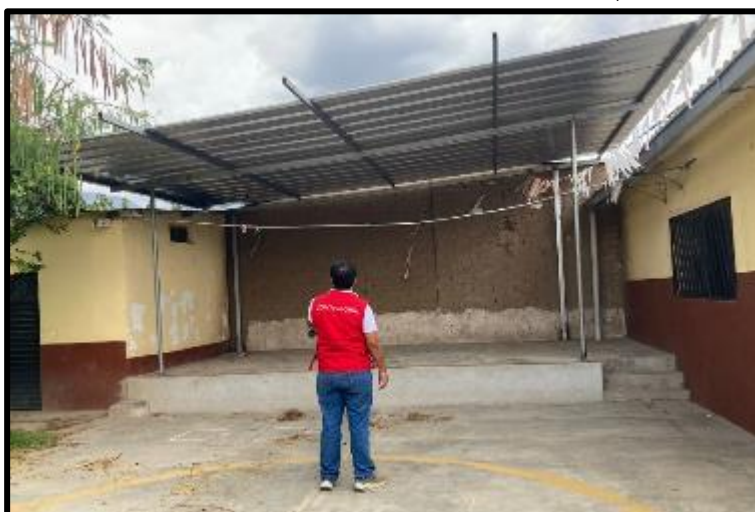
**Imagen n.º 4**  
**Patio de reunión solo cuenta con cobertura de techo, en estrado**

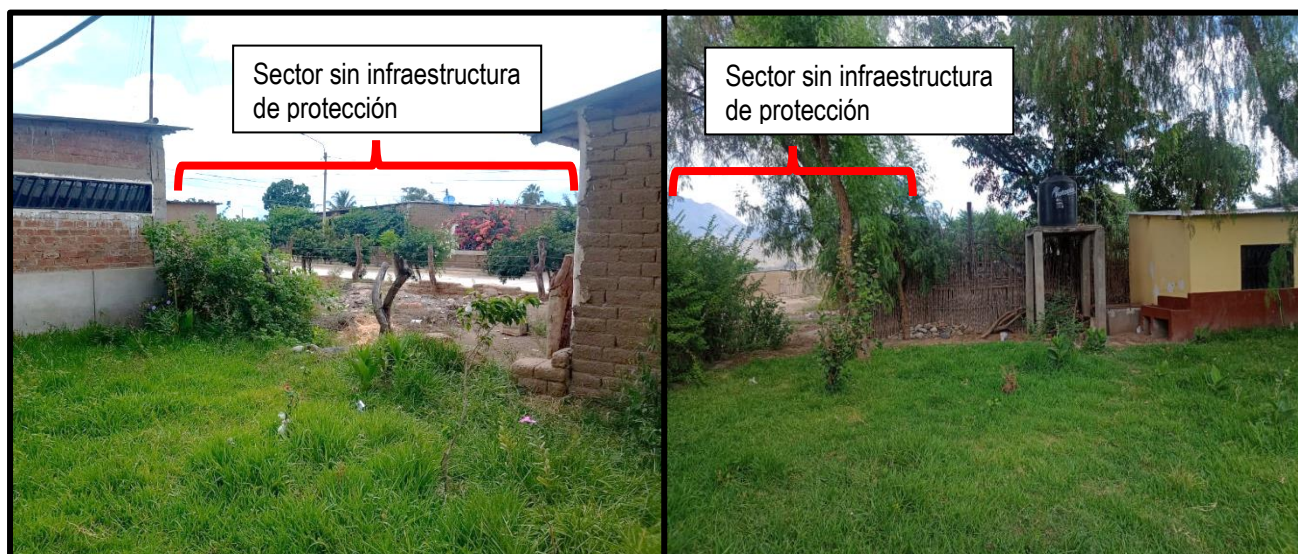
| Pregunta | Hecho advertido |
|---|---|
| 2 (Acta 2) | No se cuenta con cerco perimétrico |

**Imágenes n.°s 5 y 6**  
**Institución Educativa carece de cerco perimétrico en zonas laterales y posterior**

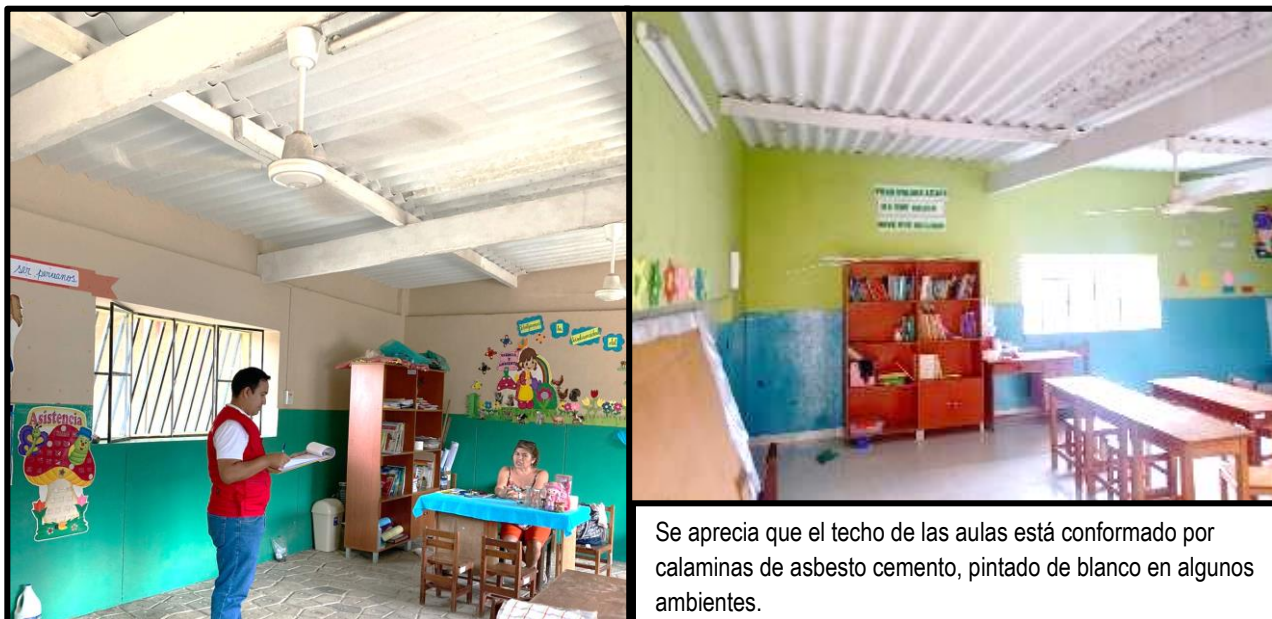
Por otro lado, cabe precisar, que se verificó que los techos de las aulas se encuentran en buen estado de conservación, sin embargo, estos están conformados por cobertura liviana de calamina de material asbesto cemento, cuyo uso se encuentra prohibido, de conformidad con lo establecido en el Reglamento de la Ley n.° 29662, aprobada con Decreto Supremo n.° 028-2014-SA, publicada el 19 de noviembre de 2017, Ley que prohíbe el asbesto anfíboles y regula el uso de asbesto crisotilo.

**Imágenes n.ºs 7 y 8**  
**Cobertura de Techo de aulas**

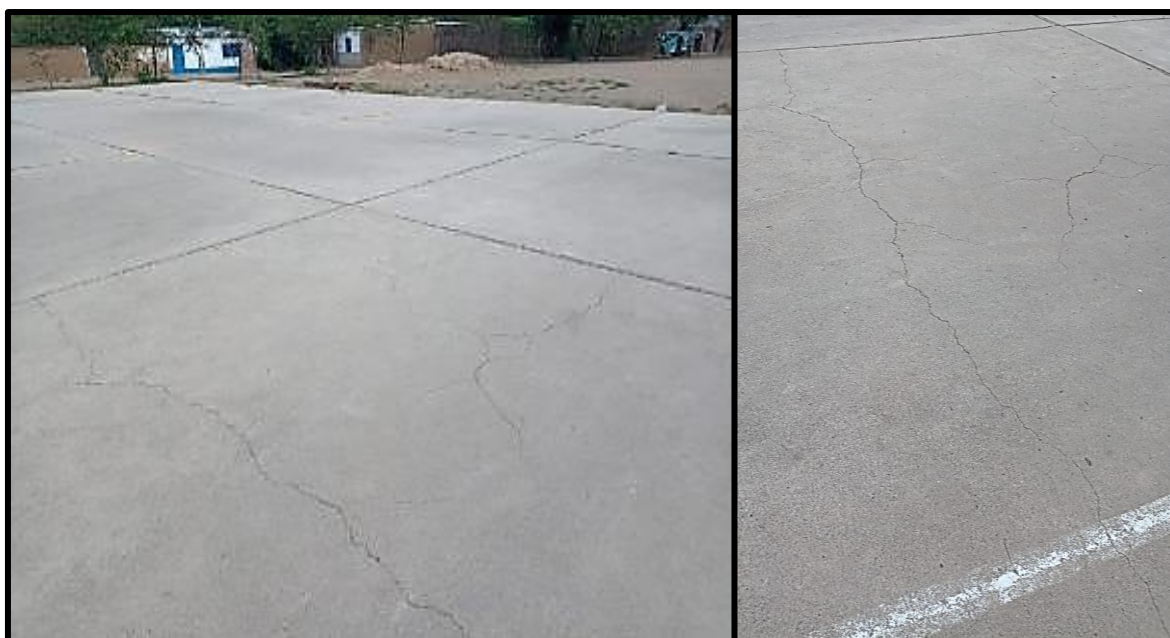
| Pregunta | Hecho advertido |
|---|---|
| 6 (Acta 2) | Losas deportivas en mal estado |

**Imágenes n.ºs 9 y 10**  
**Paños de concreto en losa deportiva**

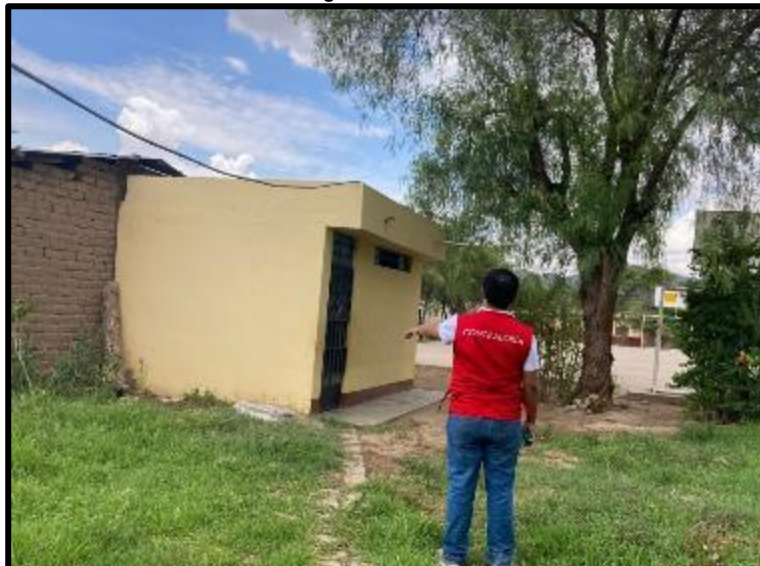
**Imagen n.º 11**  
**Unico modulo de servicios higiénicos existente en Institución Educativa**

Asimismo, la Institución Educativa solo cuenta con un módulo de Servicio Higiénico, conformado por tres (3) inodoros y una poza de lavadero, las cuales son usadas por docentes y los estudiantes (niños y niñas).

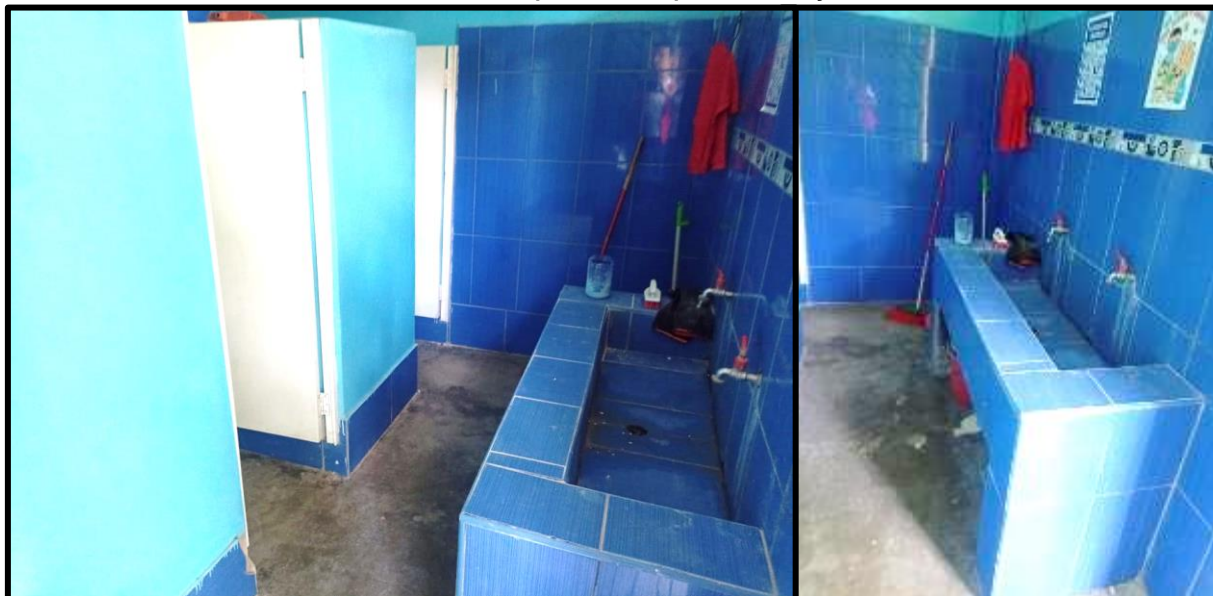
**Imágenes n.ºs 12 y 13**  
**Unico Servicio higiénico, se encuentra conformado por tres (3) inodoros y una poza de lavadero, el mismo que es usado por docentes y estudiantes**

| 11 | ¿Cuál es el estado de los servicios higiénicos?<br>a) Todos están en buenas condiciones<br>b) Al menos uno requiere mantenimiento o sustitución<br>c) Todos requieren sustitución<br>Nota(s):<br>- Buenas condiciones: operativos, requieren mantenimiento o no precisan ser reparados ni sustituidos.<br>- Sólo requiere mantenimiento, cambio de accesorios.<br>- Requiere sustitución: Debido a que están deteriorados presentan filtraciones, fissuras o grietas. | a) | cantidad insuficiente, solo se cuenta con un SS.HH de 3 nichos para niños y niñas. |

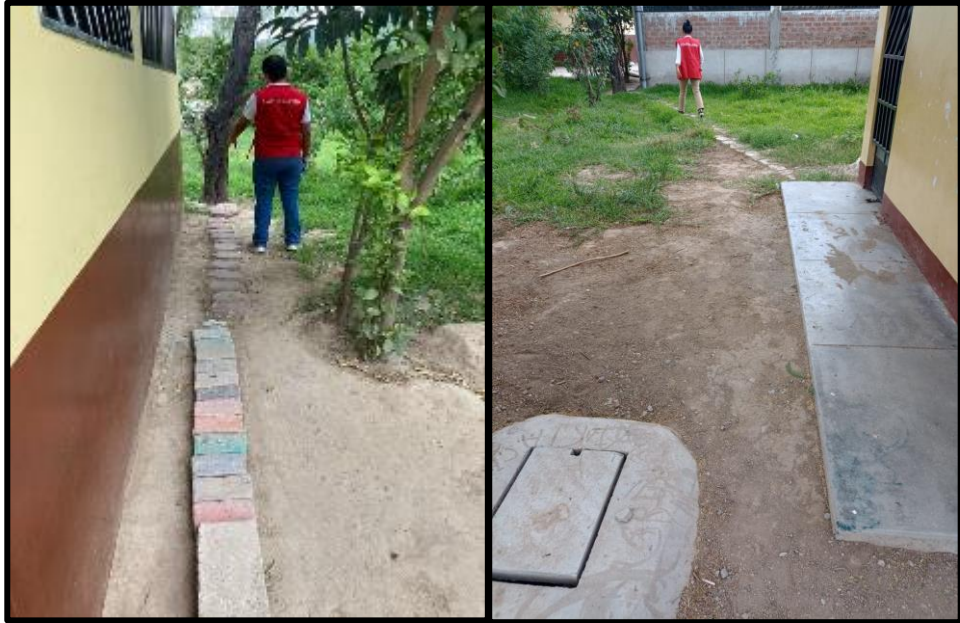
**Imagen n.ºs 14 y 15**  
**Ruta de acceso a Servicios higiénicos y losa deportiva presenta desniveles**
