**INFORME DE VISITA DE CONTROL**  
**N° 2686-2024-CG/GRCA-SVC**

**VISITA DE CONTROL**  
**FRENTE POLICIAL CAJAMARCA**  
**COMISARÍA PNP SAN PABLO, DISTRITO DE SAN PABLO**  
**PROVINCIA DE SAN PABLO, DEPARTAMENTO DE**  
**CAJAMARCA**

**“PROCESO DE GESTIÓN DE LOS SERVICIOS DE**  
**SEGURIDAD CIUDADANA EJECUTADOS POR LAS**  
**COMISARÍAS BÁSICAS PNP 2024”**

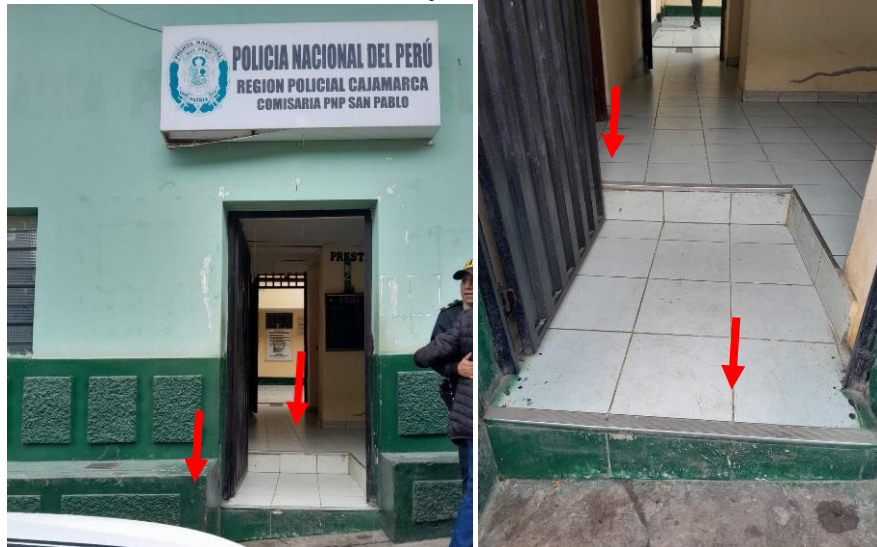
**Imagen N°1**

Se ha identificado que la CPNP San Pablo, no cuenta con accesos desde la acera hasta la edificación que faciliten el ingreso a personas con movilidad reducida, tal como consta en el formato N° 6 “Comisarias – Discapacidad”, suscrito por el teniente Giancarlo Ormeño Flores, comisario de la CPNP San Pablo, según se aprecia en la imagen siguiente:

**Vista de acceso a la comisaría PNP San Pablo y vista de acceso a la zona de atención al público.**

La zona de acceso a la comisaría presenta desniveles y no cuenta con accesos desde la acera hasta la edificación que facilite el ingreso a personas con movilidad reducida o discapacidad, limitando el ejercicio de sus derechos en igualdad de condiciones.

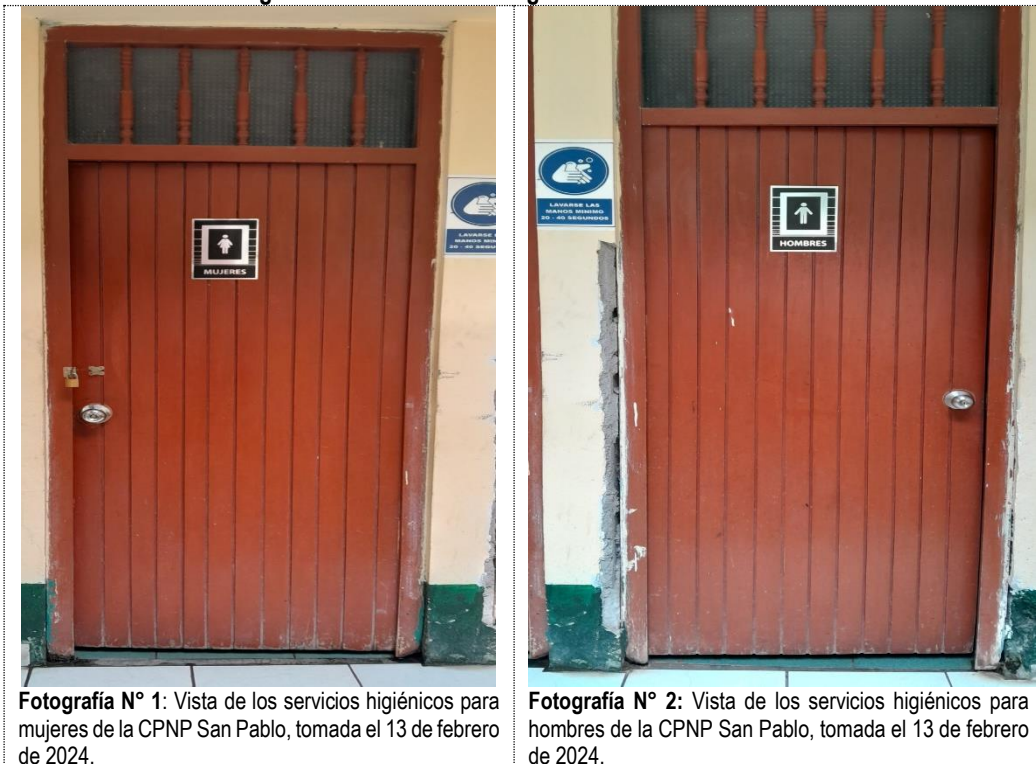
**Imagen N° 2**

Se ha identificado que el área de atención al público de la CPNP San Pablo, no cuenta con servicios higiénicos para las personas con discapacidad, tal como consta, en el formato N° 6: “Comisarias – Discapacidad”, suscrito por el teniente Giancarlo Ormeño Flores, comisario de la CPNP San Pablo, según se aprecia en la imagen siguiente:

**Fotografías de los servicios higiénicos de la CPNP San Pablo.**

**Fotografía N° 1:** Vista de los servicios higiénicos para mujeres de la CPNP San Pablo, tomada el 13 de febrero de 2024.

**Fotografía N° 2:** Vista de los servicios higiénicos para hombres de la CPNP San Pablo, tomada el 13 de febrero de 2024.

Así, se advierte que, al no contar con servicios higiénicos adecuados, se puede afectar el derecho de atención en igualdad de condiciones de las personas con discapacidad que acuden al centro policial.

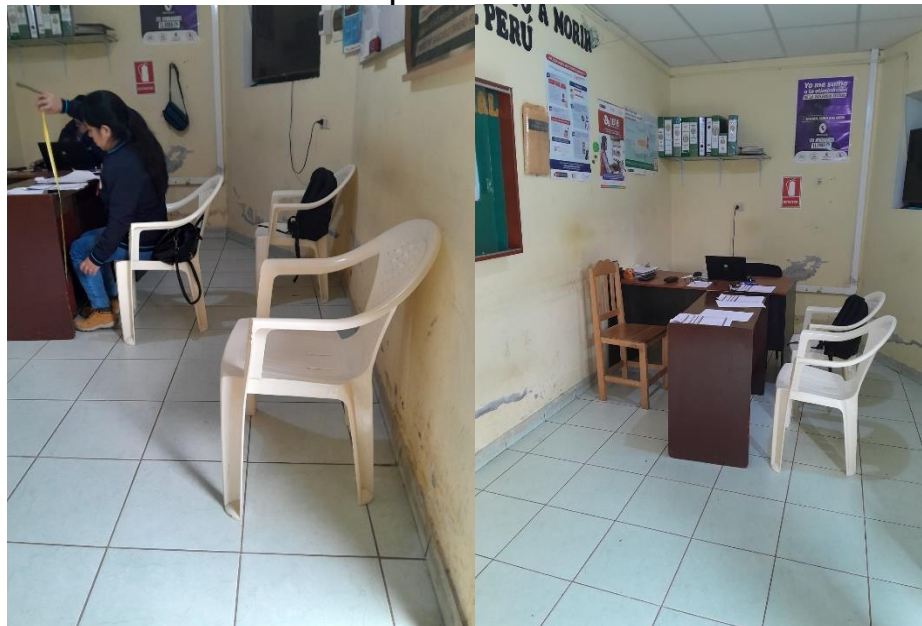
**Imagen N° 3**  
**Área de atención al público - CPNP San Pablo**

Se ha identificado que en la CPNP San Pablo, no se implementó en la zona de espera, un espacio adecuado para personas con silla de ruedas, tal como consta en el formato N° 6 “Comisarias – Discapacidad”, suscrito por el teniente Giancarlo Ormeño Flores, según se aprecia en la imagen siguiente:

El hecho expuesto, afecta la atención adecuada por parte de la CPNP San Pablo a personas con discapacidad en silla de ruedas, impidiendo el ejercicio de sus derechos en igualdad de condiciones y su plena inclusión en la sociedad.
